# Veiligheidsonderzoeksverslag

## Ontsporing van een NMBS trein Buizingen - 10 september 2015

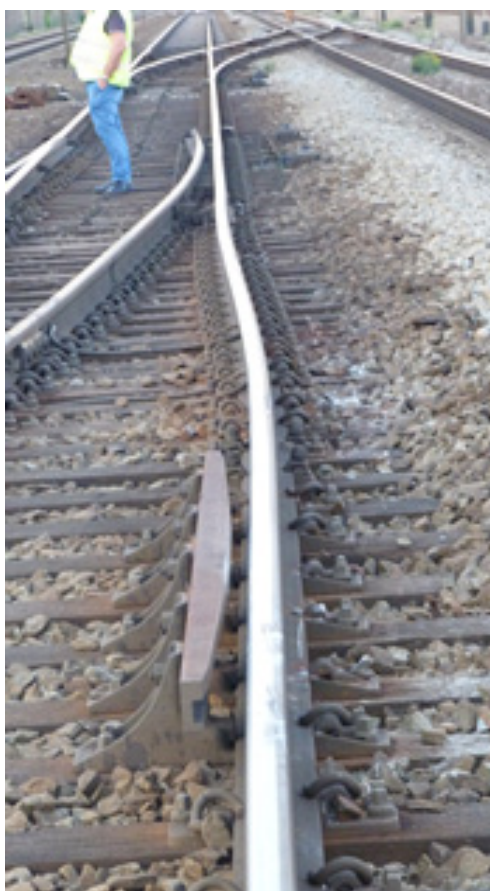
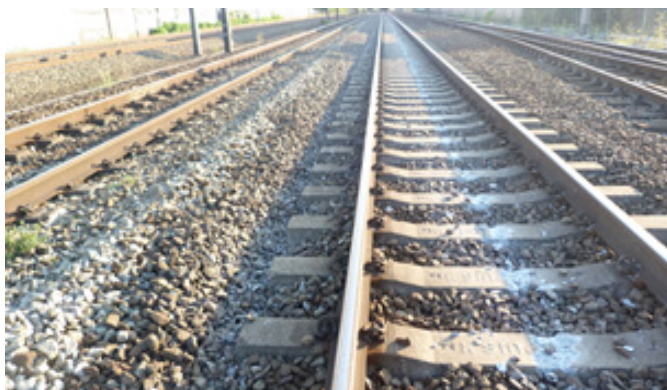
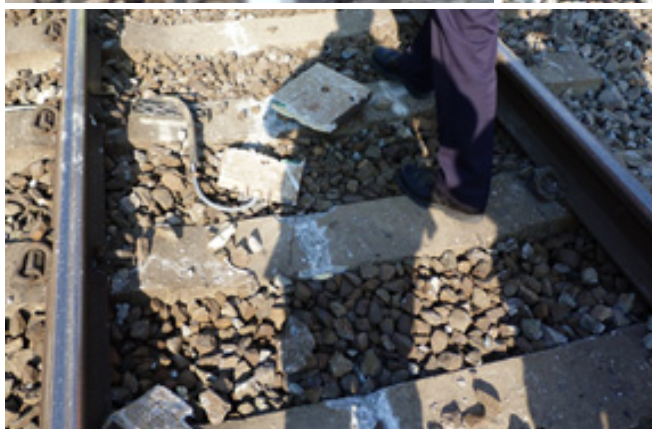
De wisselzone en rails werden beschadigd (vervorming en gebarsten dwarsliggers)

De staat van het spoor en de wissels werd gecontroleerd (visuele inspectie en met meettoestellen) door de teams van Infrabel, in aanwezigheid van het OO: hieruit kon worden opgemaakt dat de vervormingen en schade aan het spoor het gevolg zijn van de ontsporing.

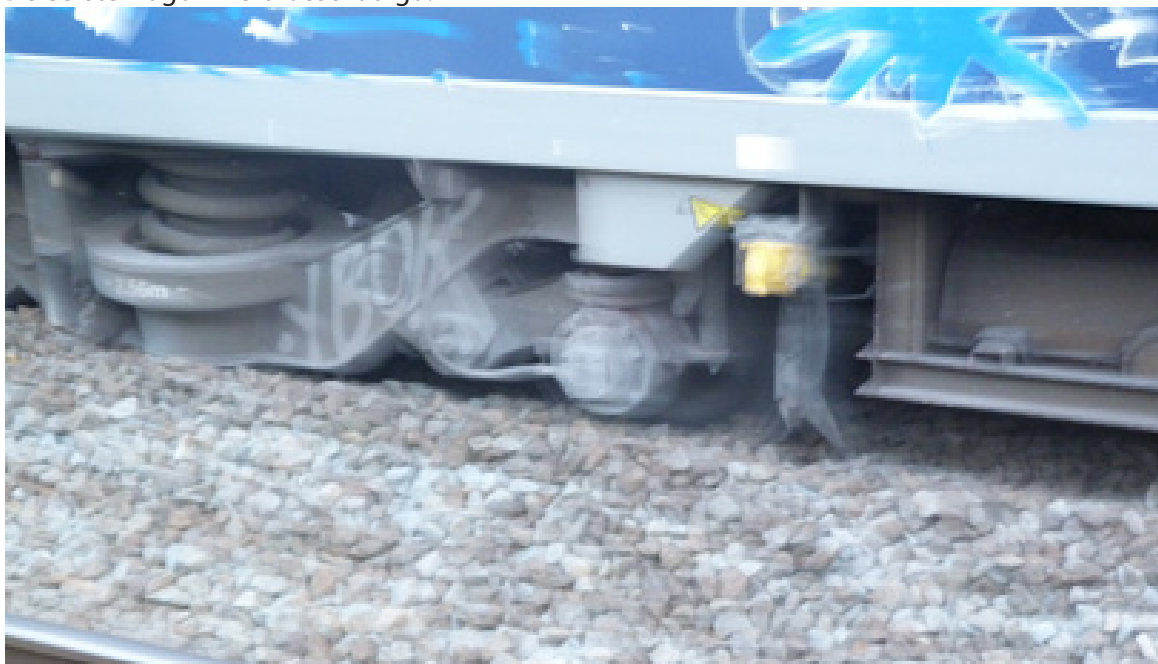
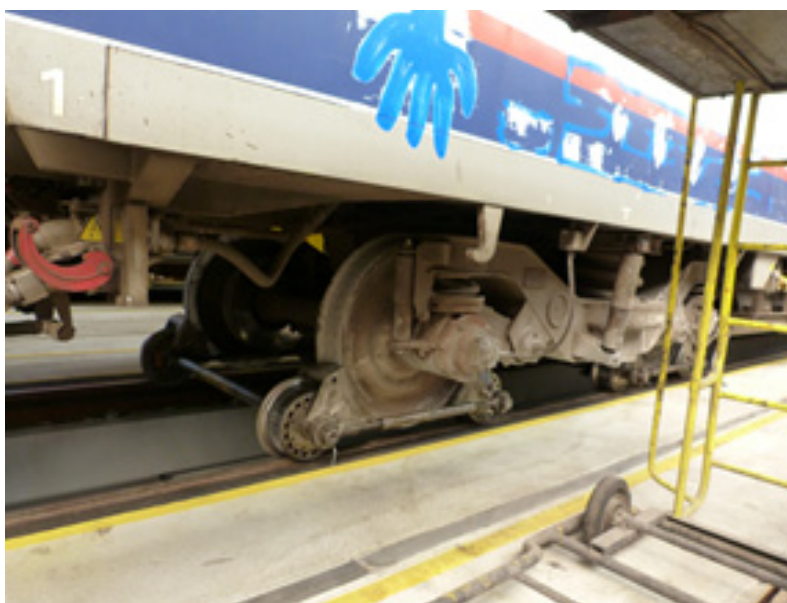
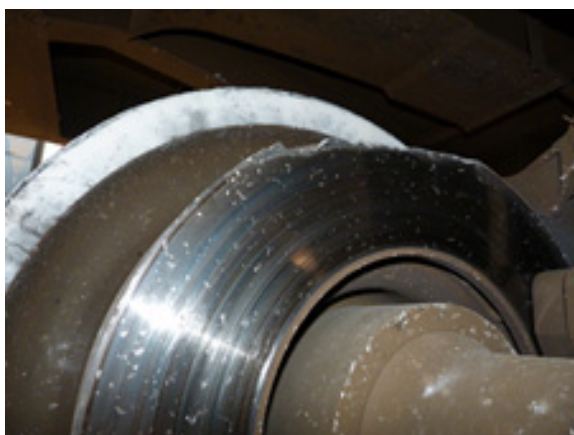
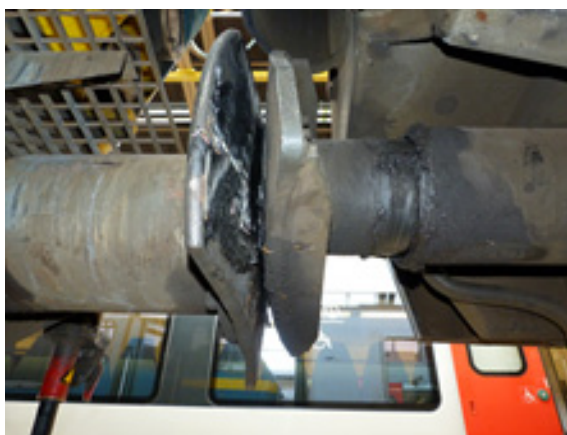
De eerste wagon werd beschadigd.

Afbeelding van de schade aan de wagon: de foto's werden genomen in de werkplaats van Schaarbeek, waar het rollend materieel naartoe werd gebracht nadat het weer op de rails was gezet en op lorries was geplaatst

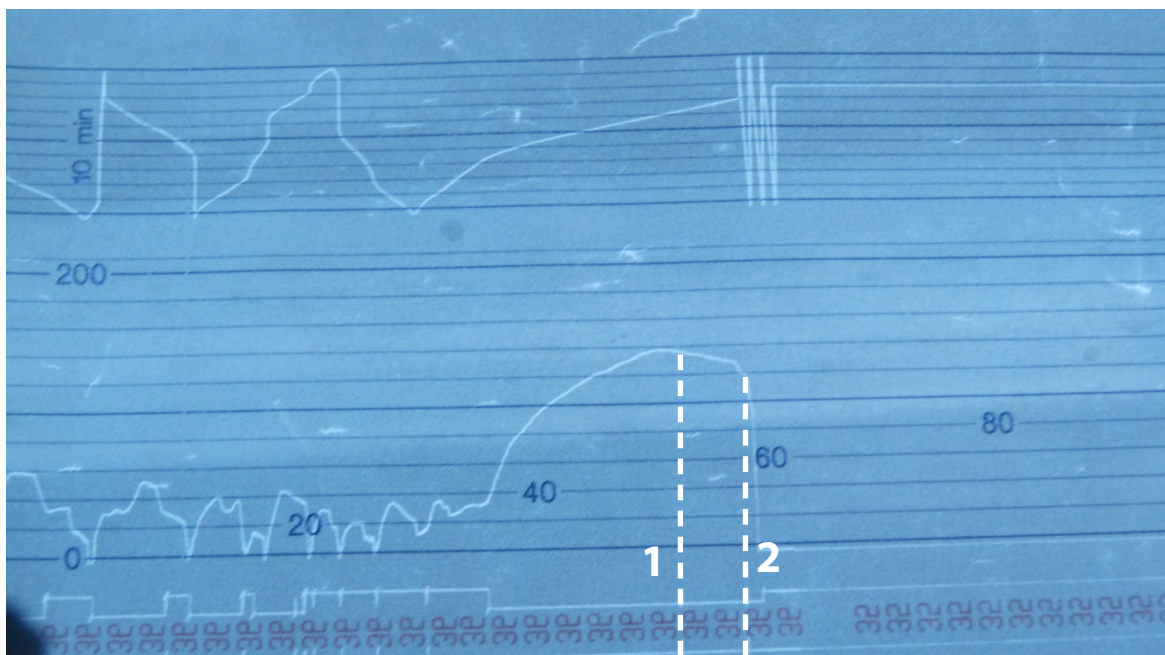
Afbeelding: foto van de Teloc-strook voor trein E8574

De snelheid van de trein, de seinen van de apparatuur langs het spoor (krokodil, 'TBL1+'-baken) en de waakzaamheid van de bestuurder werden onderzocht vanaf het vertrekpunt in Schaarbeek.

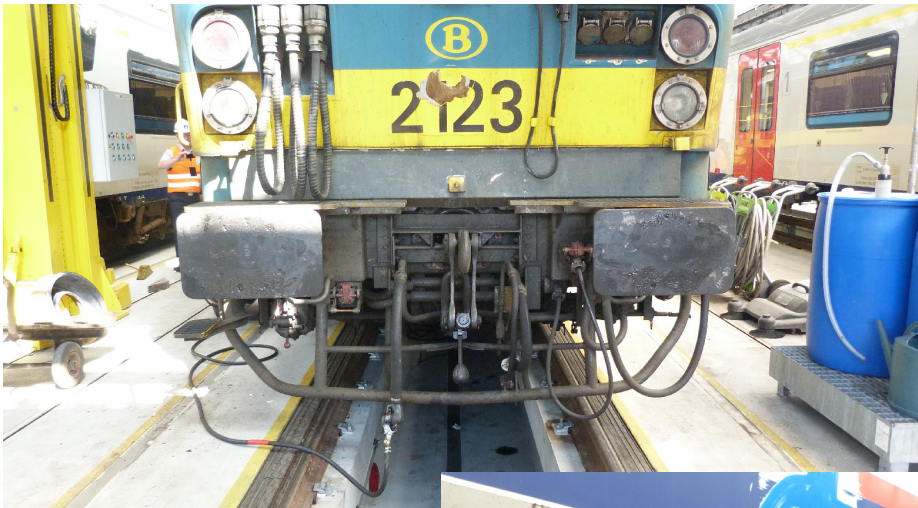
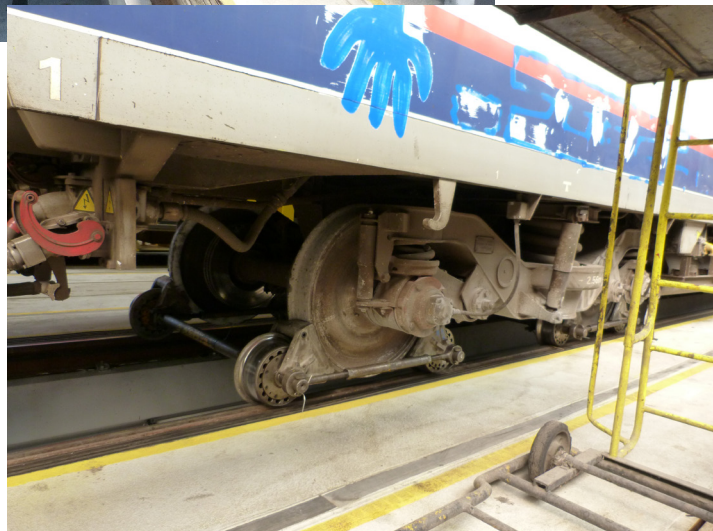
Het remsysteem en de profielen van de wielen van de locomotief en de eerste wagon van trein 8574 werden gecontroleerd in de werkplaatsen van de NMBS, in aanwezigheid van het OO. Geen enkele afwijking werd vastgesteld, noch wat de afmetingen van de wielen betreft, noch tijdens de remtests en druktests van het pneumatische remsysteem. Ook kon worden geconcludeerd dat de schade aan het rollend materieel het gevolg is van de ontsporing.
