# RAPPORT D'ENQUÊTE DE SÉCURITÉ

COLLISION DE 2 TRAINS DE MARCHANDISES  
SURVENUE LE 11 MAI 2012

A GODINNE

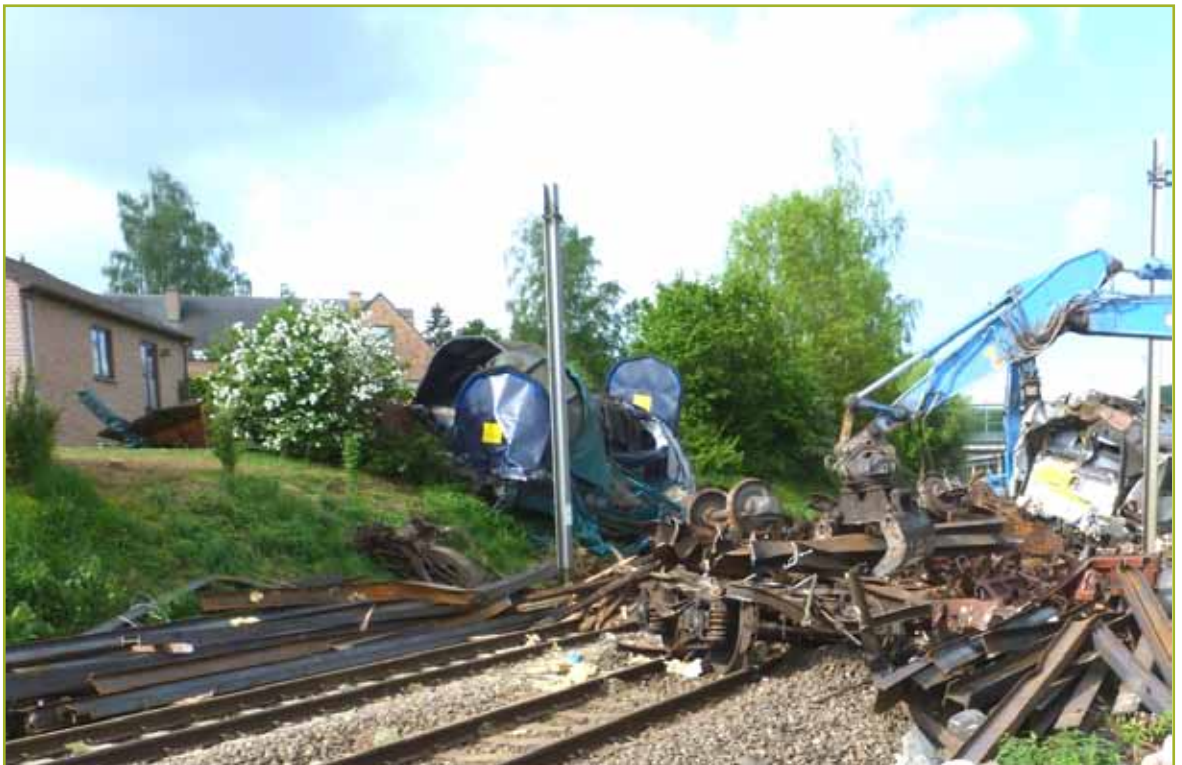
Les voies A et B sont obstruées et ont subi d'importants dommages : caténaires endommagées, voies partiellement à remplacer.

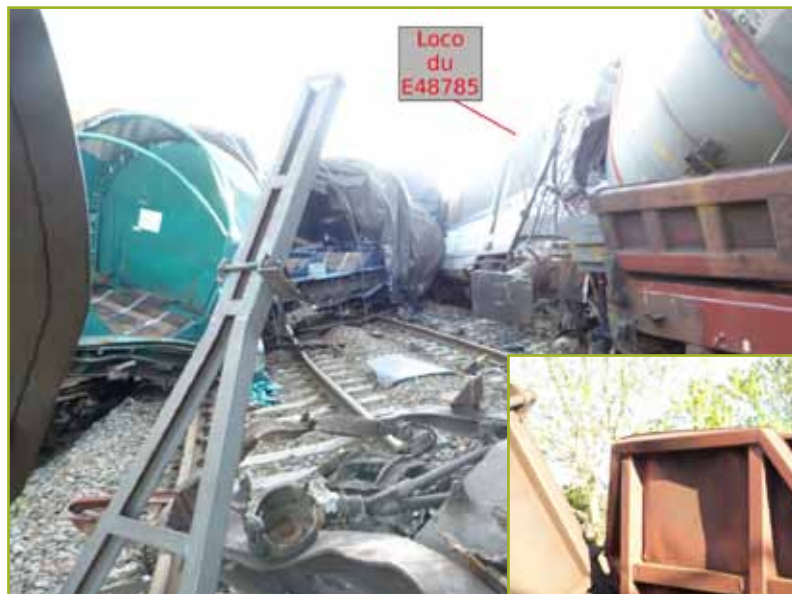
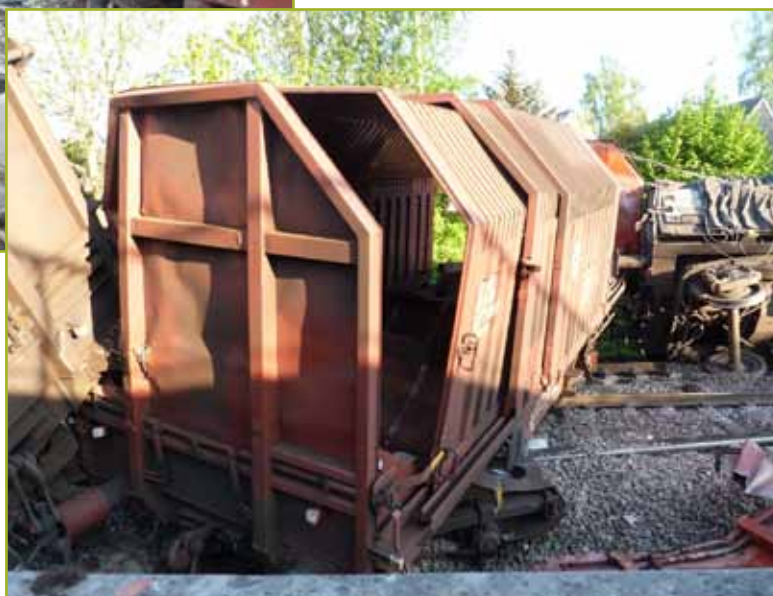
L'arrière du train EE44883 a été tamponné à une vitesse d'environ 84km/h par la locomotive du train E48785, occasionnant de nombreux dégâts.

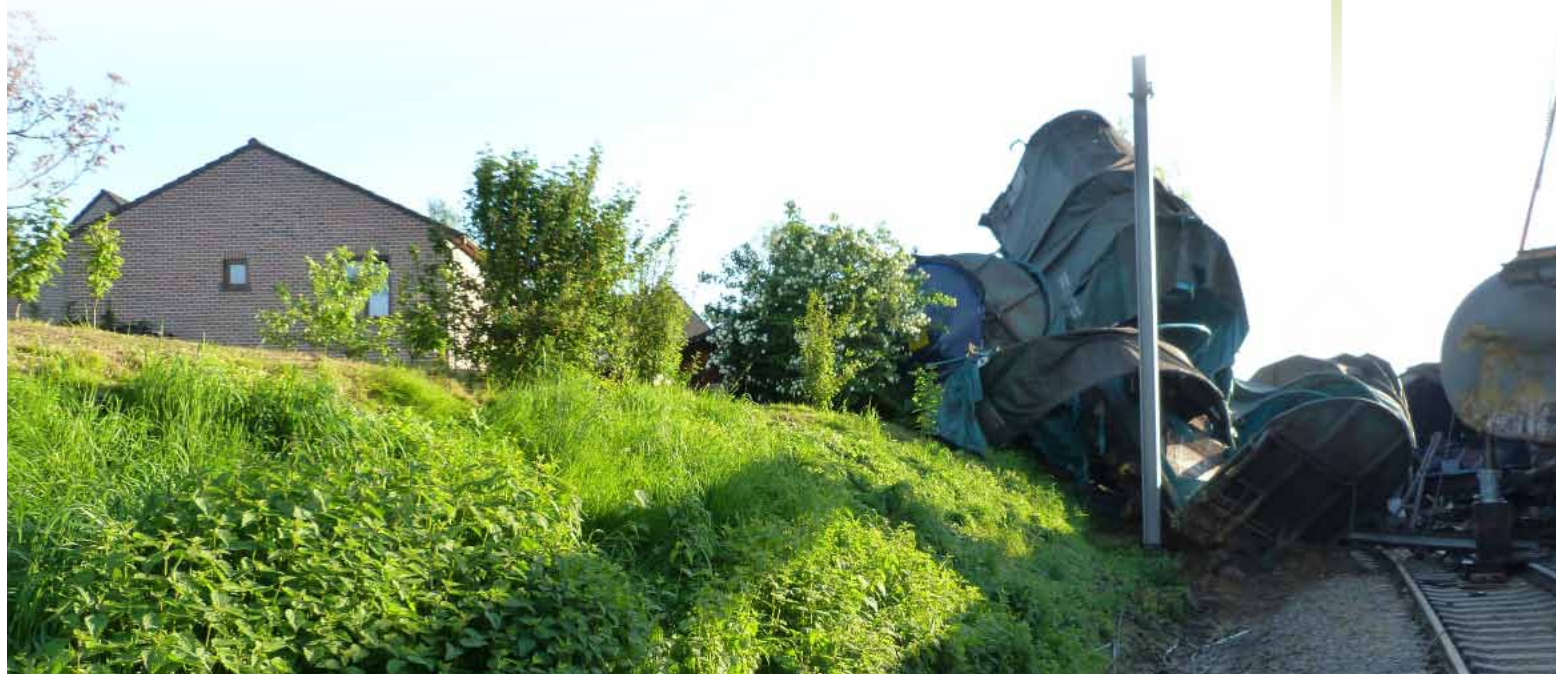
Suite au choc, des wagons ont quitté les voies et ont été projetés sur la route longeant la voie ferrée et également dans le jardin des habitations jouxtant les voies.

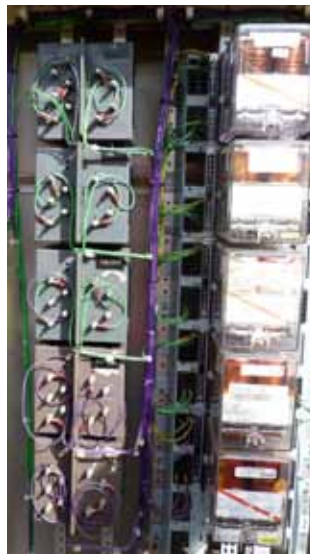
L'armoire du signal B779 présente un aspect conforme aux prescriptions de conception Infrabel et les équipages mobiles des relais de sécurité sont en position basse (position sécuritaire).

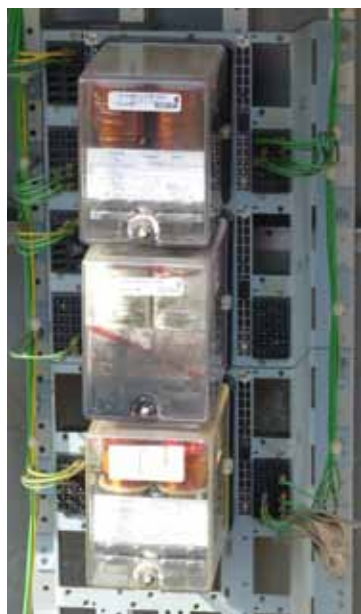
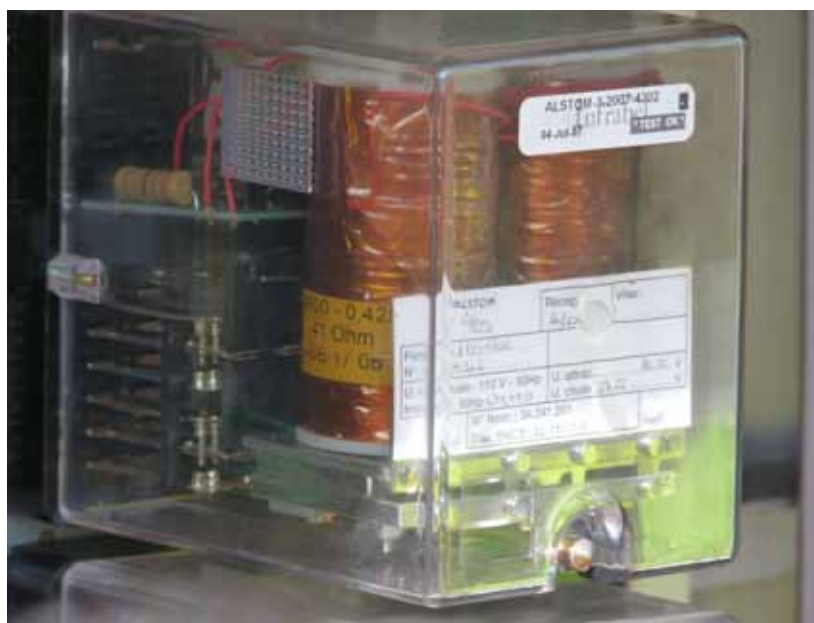
Les composants de l'armoire du signal b779 ont visiblement été impactés par une surtension : des câbles électriques et les capots des 2 relais supérieurs sont noircis. L'équipage mobile du relais du dessus (relais CZ) est en position haute.

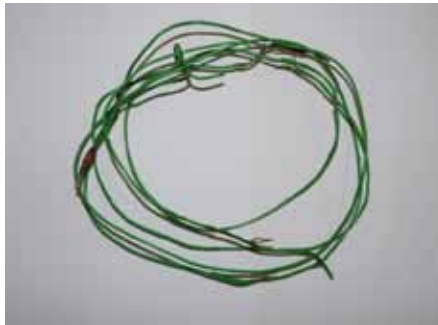
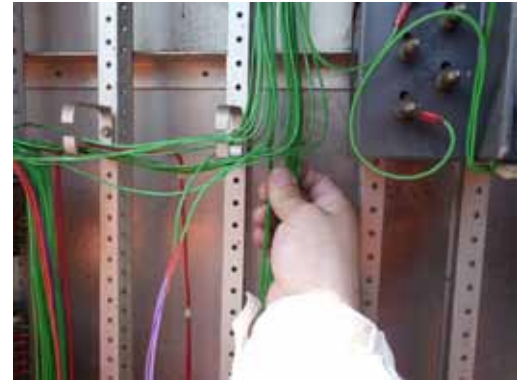
Il est également observé que 2 fils partant des borniers inférieurs de l'armoire ne suivent pas les chemins de câbles prévus.

Ces 2 fils ont fait l'objet d'une réparation; les chutes de fils endommagés et remplacés se trouvent dans le ballast au pied de l'armoire.

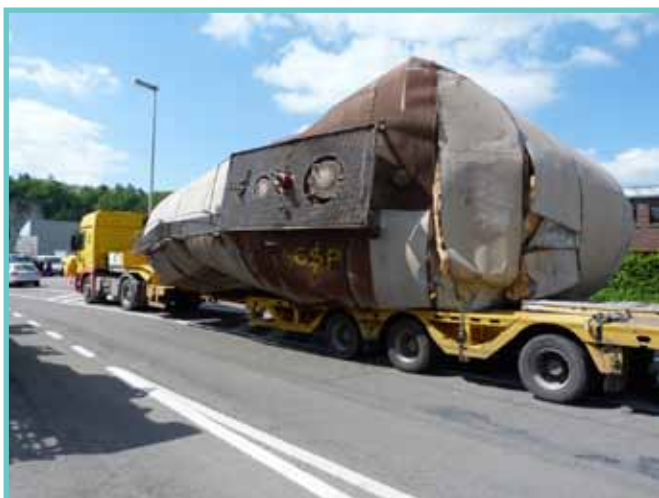
Evacuation du wagon 3380 7975 092-7

Le code danger de ce produit étant 336 (matière liquide très inflammable et toxique), cette opération a demandé une extrême précaution et le maintien du périmètre de sécurité.

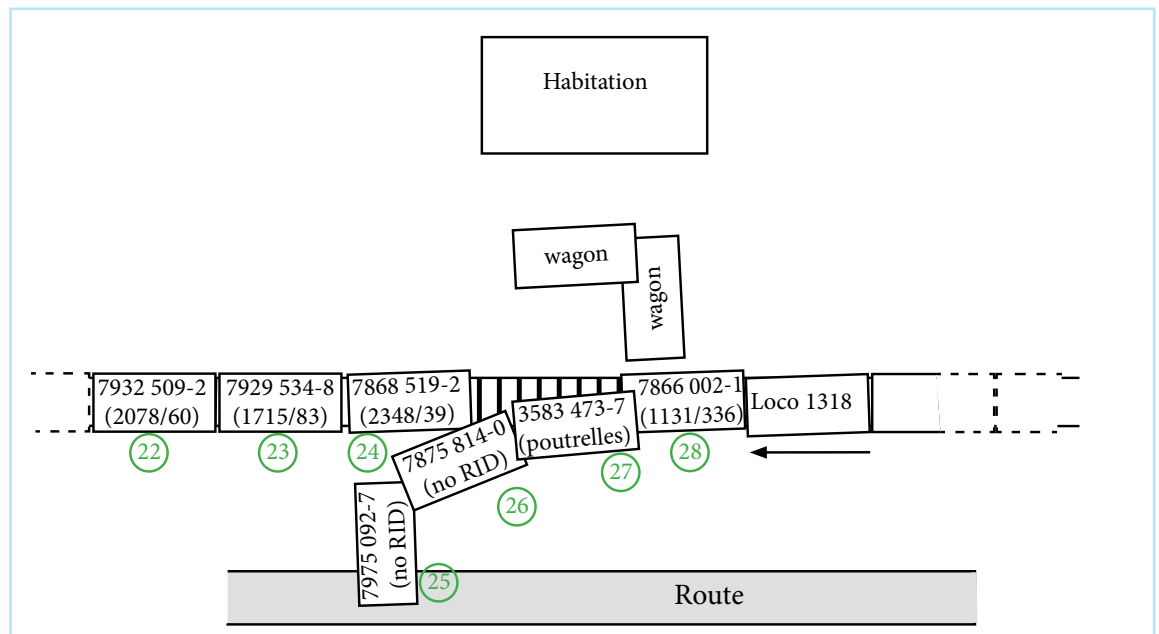
Des wagons de marchandises (wagons couverts) ont été poussés dans le jardin d'une habitation proche.

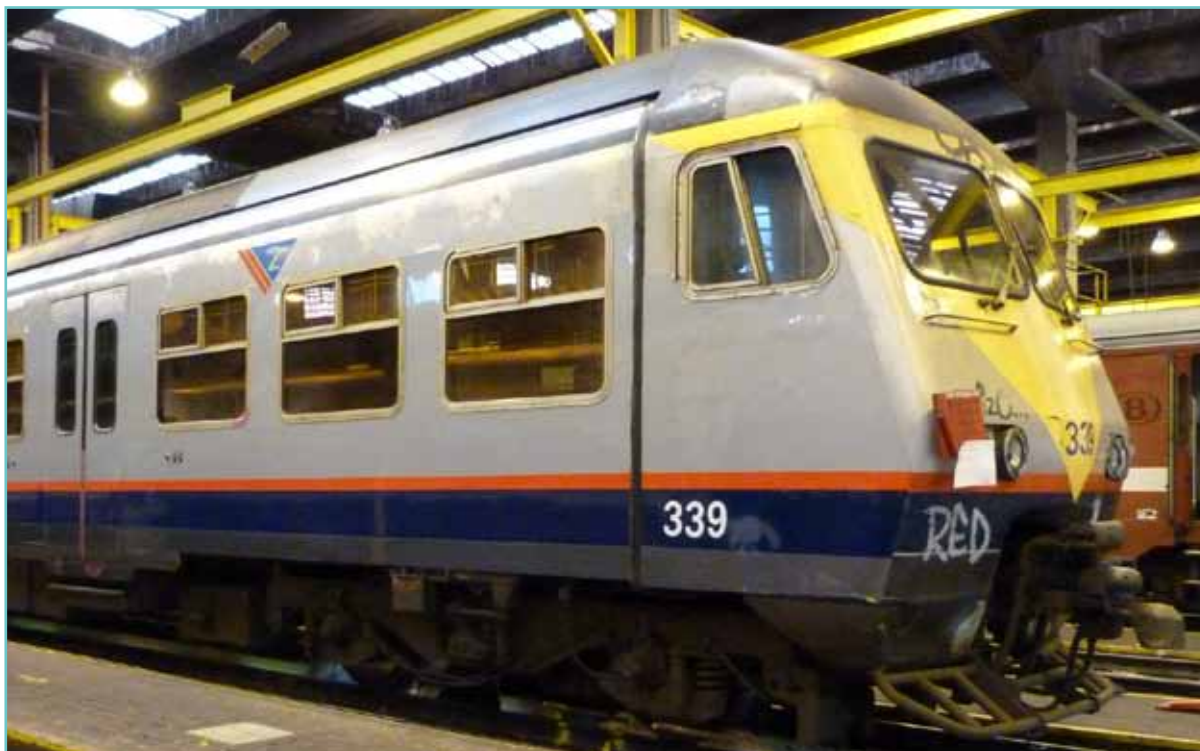
Suite à l'inspection en date du 4 juin 2012 de cette automotrice (AM 339 de la série AM80) aux ateliers de Kinkempois, des dégâts sont repérés sur des câbles d'alimentation du moteur de cette AM339.

Ces câbles, de par leur trop grande longueur (20 à 30 cm en plus par rapport à la norme) et leur mauvais placement dans les blocs de fixation, pendent sous la caisse de l'AM à une hauteur telle qu'ils entrent dans le gabarit du crocodile.

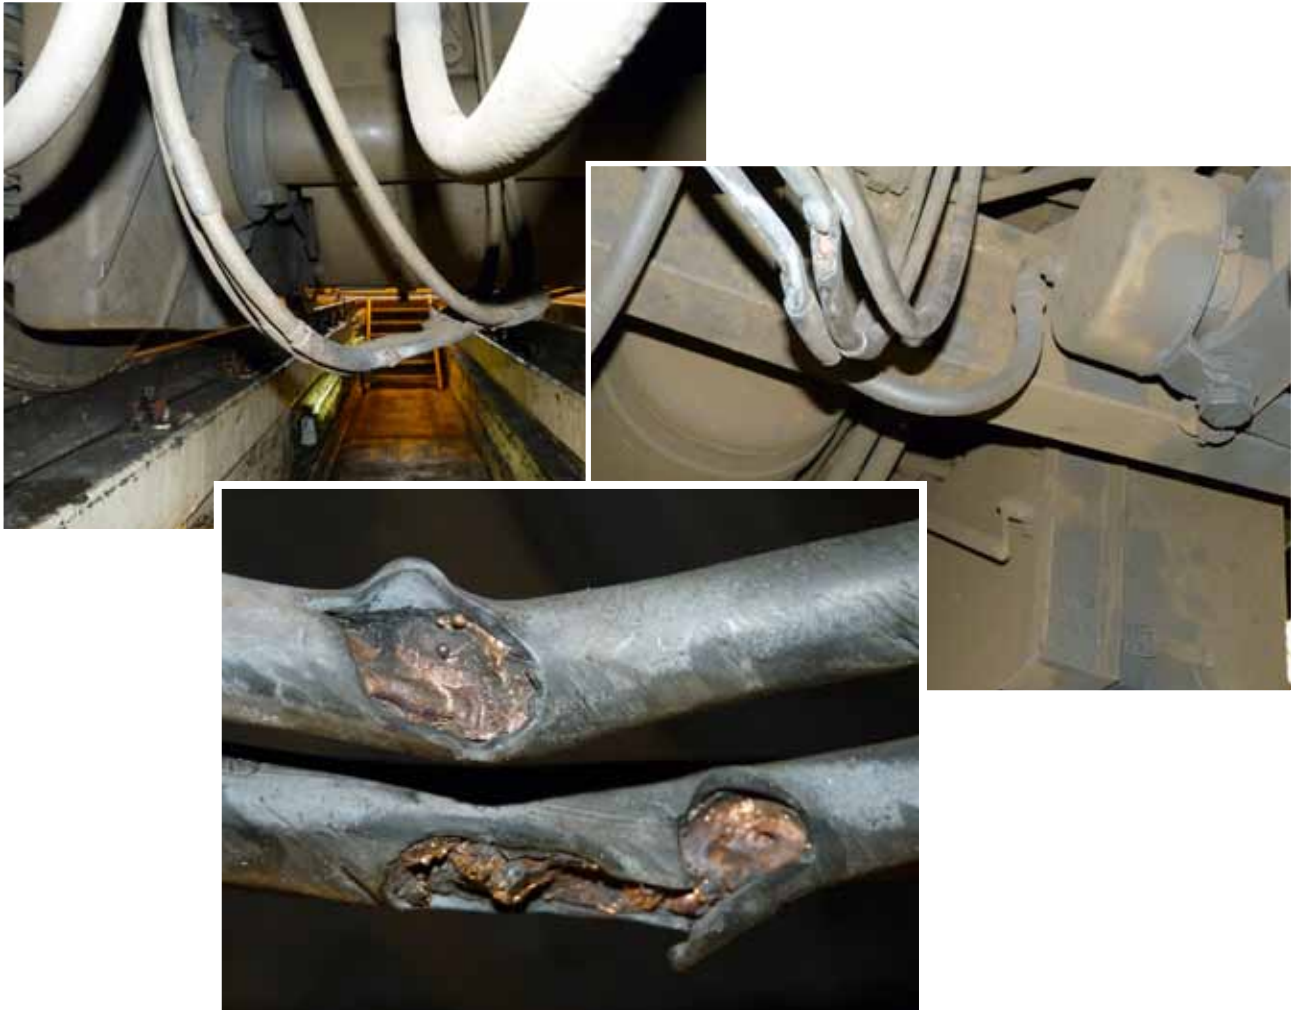
- sur la gaine protectrice : des traces de frottements de même que des zones trouées, faisant apparaître le cuivre ainsi dénudé;
- sur le cuivre du câble : d'importants dommages tels que perlage, érosion de la matière, noircissement.

Ces câbles ont frotté durant les trajets de cette AM sur les crocodiles. A force d'usure répétée durant plusieurs semaines, les gaines isolantes des câbles se sont trouées, permettant au cuivre d'entrer en contact avec les crocodiles rencontrés.
