Rapport d'Enquête de Sécurité

Collision entre deux trains de la SNCB survenue à Binche le 13 janvier 2016

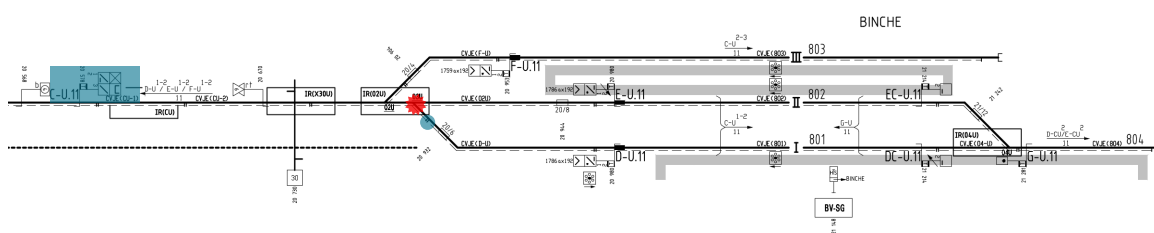
Vers 20:53, le train ME3421 entre en collision avec l'arrière gauche de la dernière voiture du train E3440 qui occupait toujours le gabarit de la voie II à hauteur de l'aiguillage 03U.

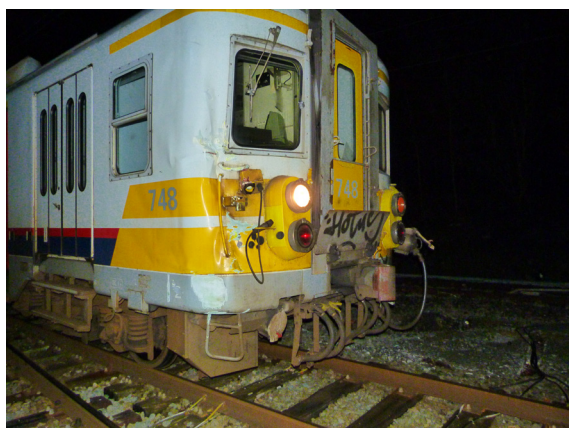
Des dégâts ont été occasionnés à la voiture de tête du train ME3421 et à l'arrière-gauche de la dernière voiture du train E3440. Ces dégâts restent limités.

Dégâts à l'avant-droit de la rame 748 du train ME3421

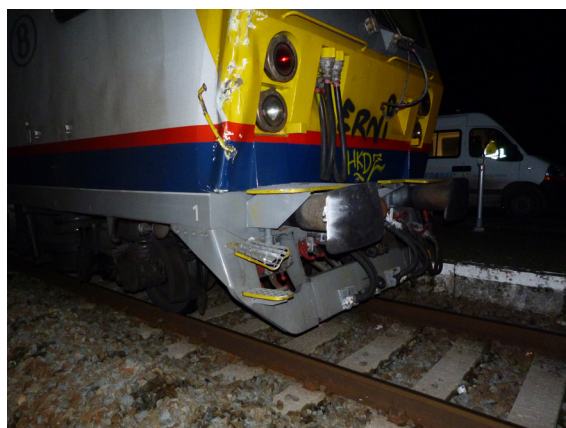
Dégâts à l'arrière-gauche de la dernière voiture du train E3440

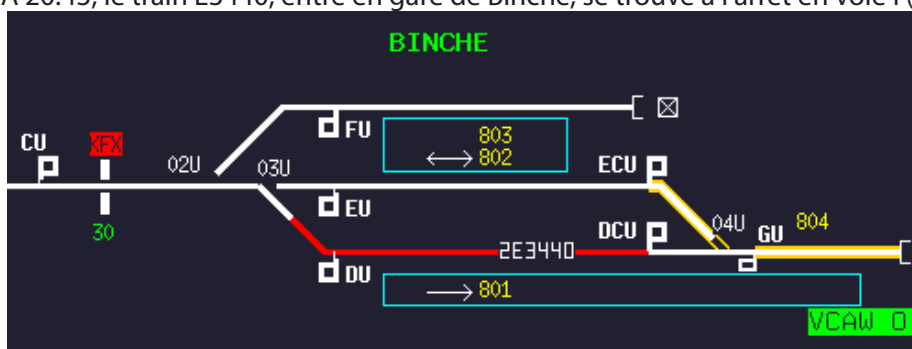
- la tête du train se trouve au pied du signal DC-U.11, fermé
- la queue du train a dépassé le joint isolé et a libéré le CV 02U

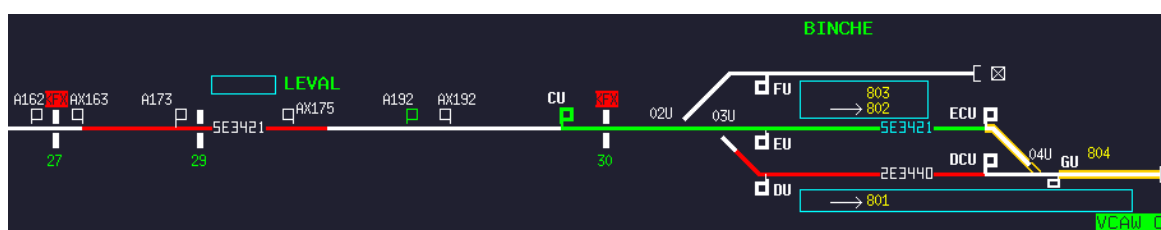
A 20:50, le train ME3421 est à hauteur de Leval. Le CV 02U ayant été libéré, l'itinéraire du train ME3421 peut être tracé jusqu'au signal EC-U.11 de la voie II (802) de la gare de Binche. Sur l'écran EBP, le numéro du train s'inscrit en bleu sur la voie de destination.

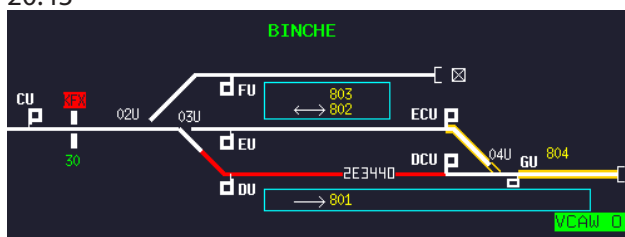
20:43

Du fait du transit souple¹, lorsque le train E3440 libère le CV 02U vers 20:43, il est possible de tracer un itinéraire empruntant l'aiguillage 03U.
