Veiligheidsonderzoeksrapport

BOTSING TUSSEN EEN REIZIGERSTREIN EN EEN GRAAFMACHINE
DUFFEL - 14 JUNI 2012

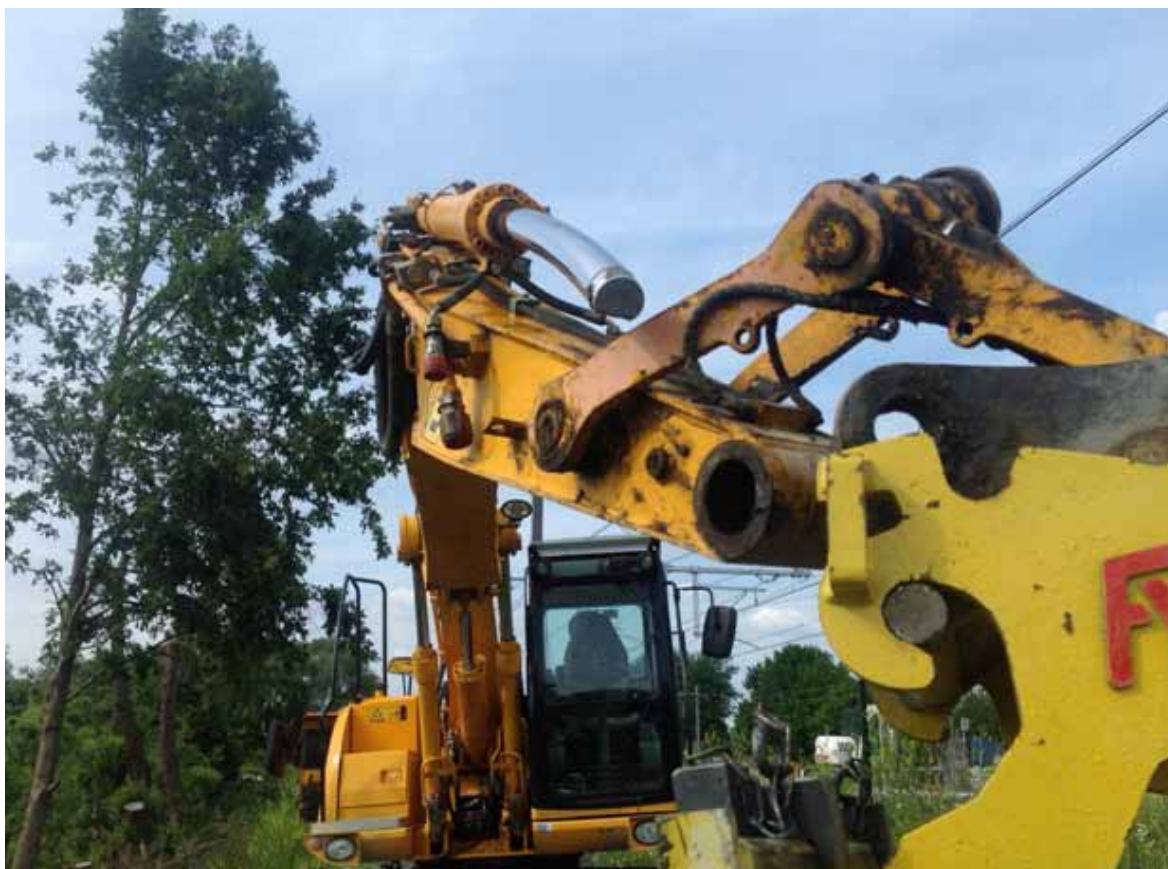
Afbeelding 4: Beschadigde graafmachine

De graafmachine:

- merk JCB
- type bandengraafmachine JS145W
- arm: een trippel geconstrueerde arm

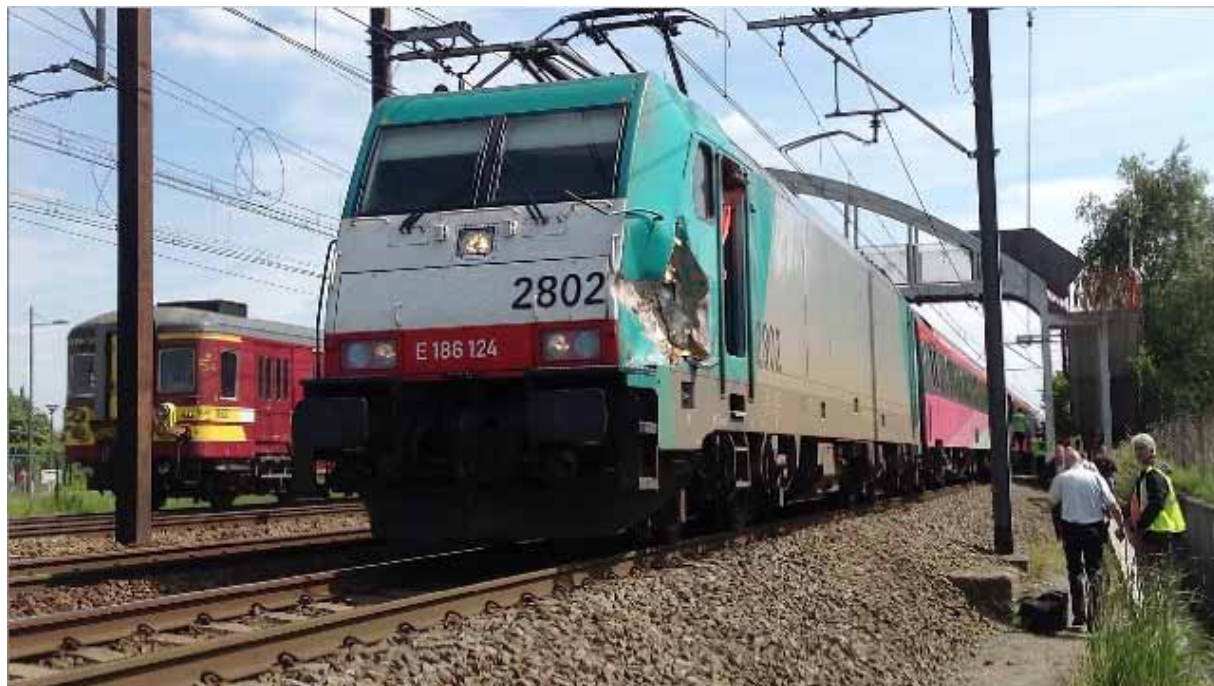
Afbeelding 5: Schade aan de locomotief na botsing met de arm van de graafmachine

De materiële schade aan de trein is beperkt tot de locomotief op de plaats van de impact van de botsing met de grijparm van de graafmachine.

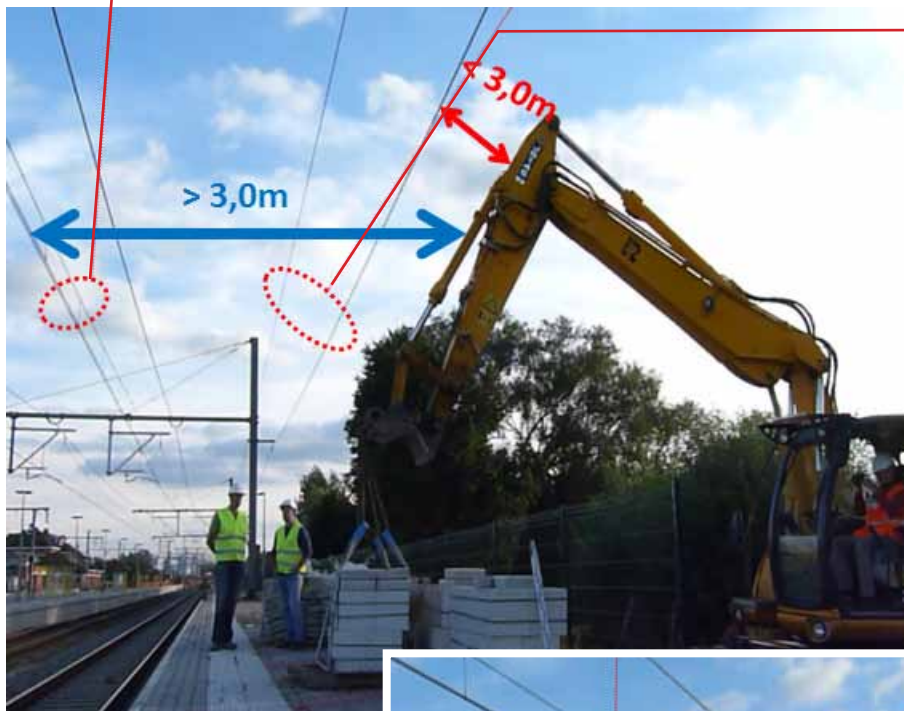
Afbeelding 13 : Arm graafmachine ten opzichte van de bovenleidingdraden

Niet onder spanning
staande bedraging:
glasvezelkabel, aarding

Onderspanning
staande bedraging

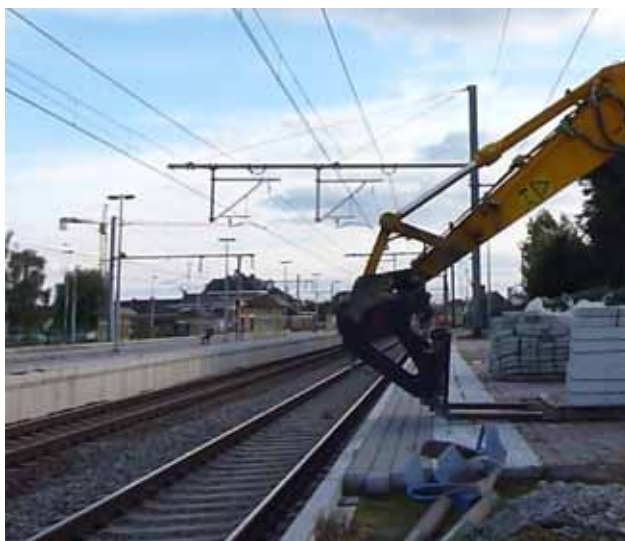
Assistent aanslaan lasten: zicht op aankomende treinen spoor A lijn 25

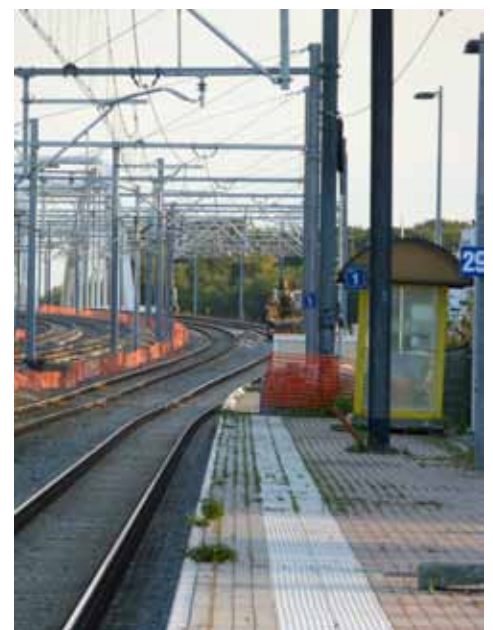
Zicht van aankomende trein op spoor A lijn 25 op perron I in Duffel

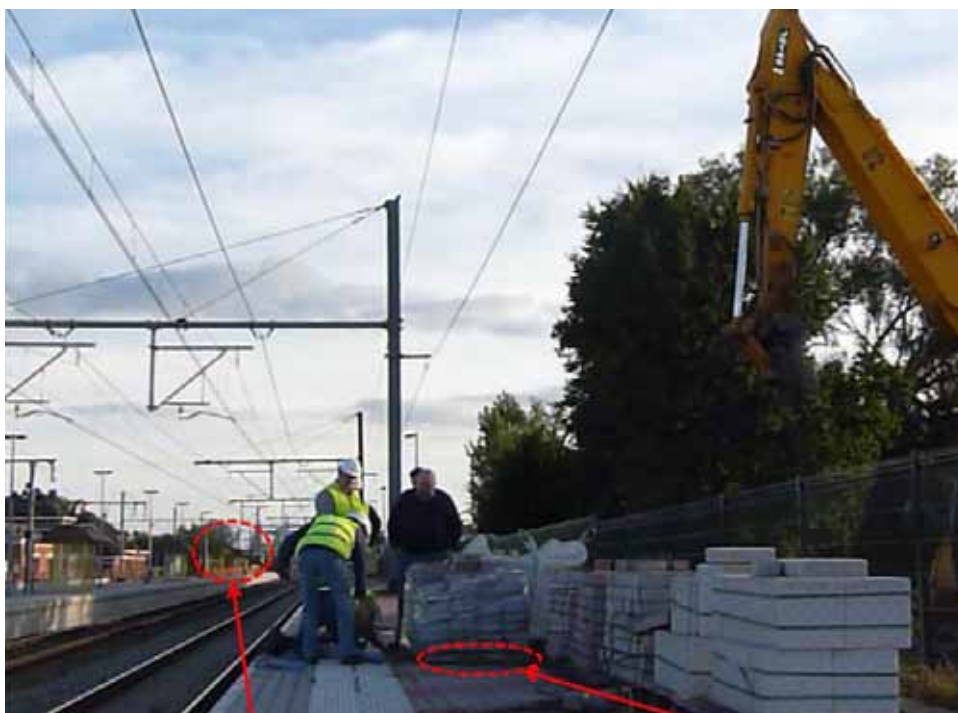
- Graafmachinist heeft geen zicht op positie grijparm t.o.v. het VRP en ook niet op eventuele aankomende treinen op spoor A lijn25
- De assistent neemt positie in afwaarts van de rijrichting van de trein, hij staat soms iets lager dan het perron 1, soms op het perron. De assistent komt geregeld noodzakelijk in het draaibereik van de grijparm om de lasten te kunnen aanslaan.
- De grijparm belemmert het zicht op aankomende treinen.
- De grijparm van de graafmachine komt noodzakelijk binnen het VRP

Ijzeren staaf komt in VRP bij aanbrengen hijsbanden onder de aan te slaan paletten

Onmogelijk langs deze zijde hijsbanden onder de palet aan te brengen

Toestand paletten gestapeld met klinkers gehesen met hijsbanden
