# Veiligheidsonderzoeksrapport

## BOTSING TUSSEN EEN REIZIGERSTREIN EN EEN WERKTREIN

### DIEGEM - 14 NOVEMBER 2008

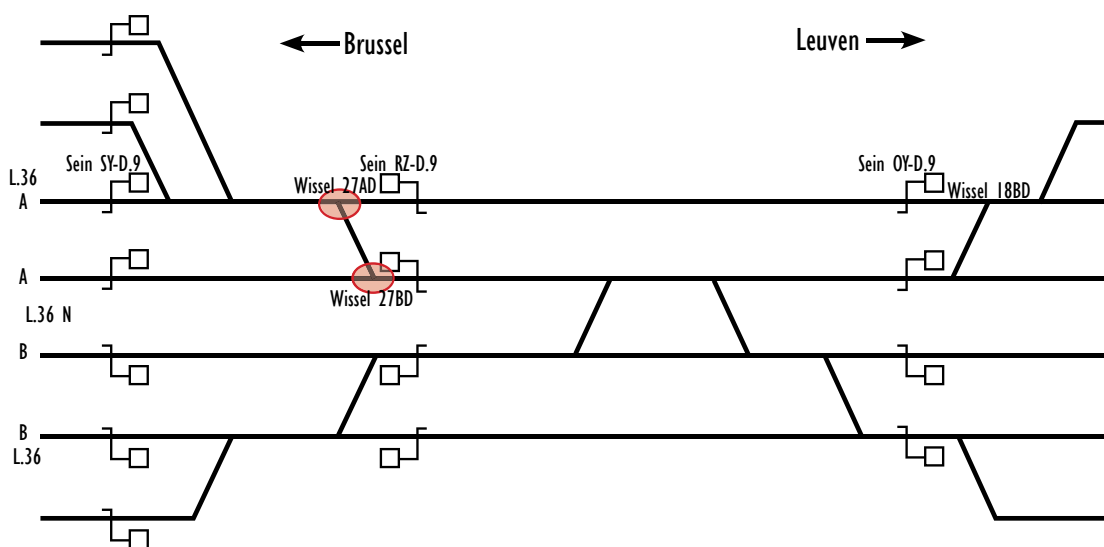
De aanrijding gebeurde ter hoogte van de wissel 27AD die gelegen is aan afstandspunt 7520 aan de vertakking Diegem Oost

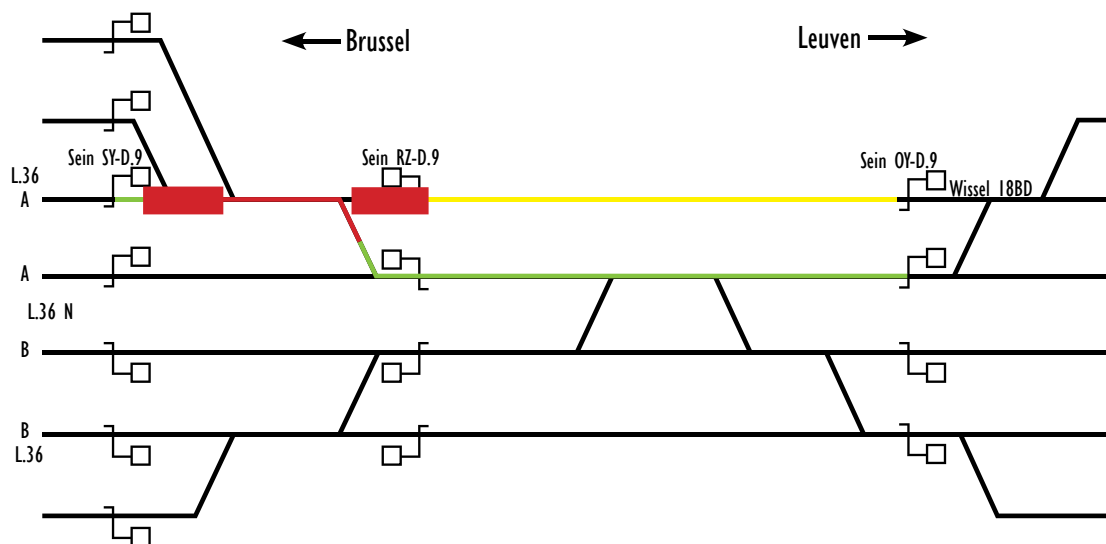
De noodremming die de treinbestuurder van trein E3754 heeft ingezet gebeurde op een afstand van 157m opwaarts van de wissel 27AD. Het seinbeeld van het sein SY-D.9 vertoont een groen licht met het lichtcijfer 9.

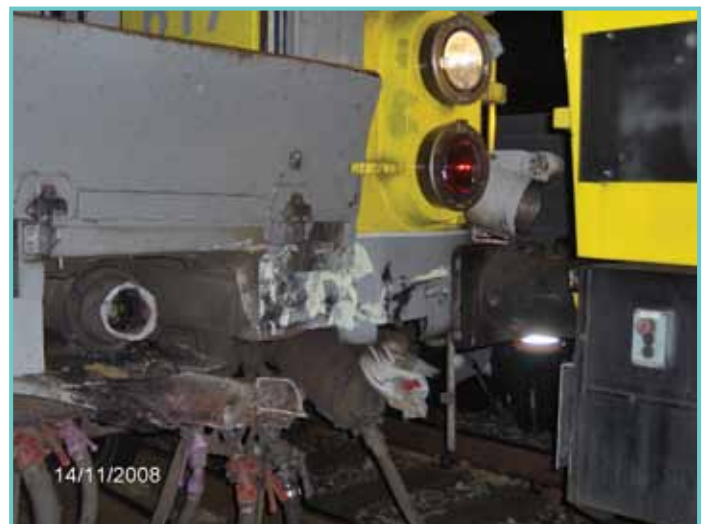
De schade die door de aanrijding veroorzaakt is:

- de MW ES 507 kon niet meer op eigen kracht de plaats van het ongeval verlaten.

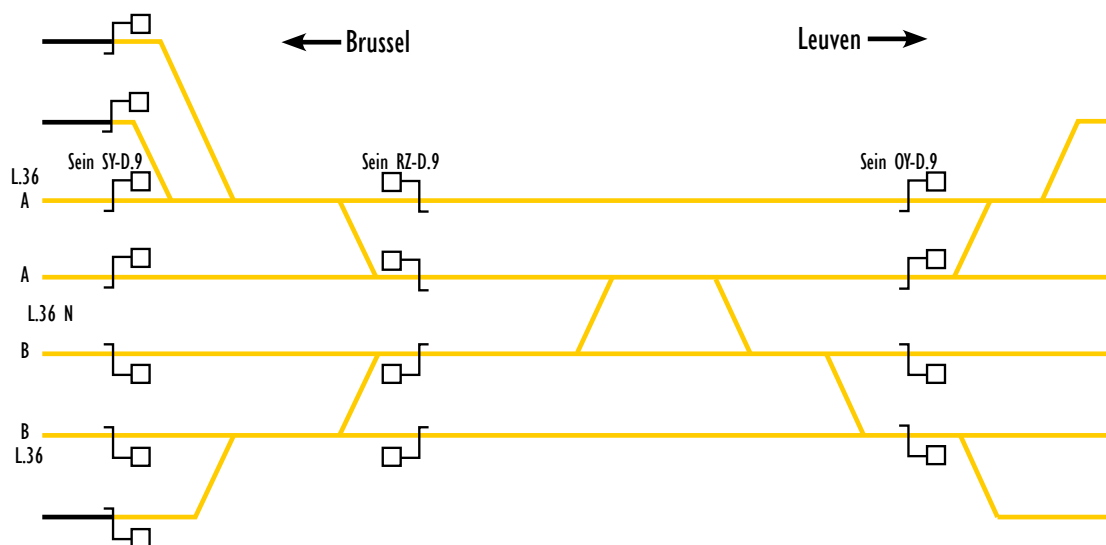
**Alle sporen buiten dienst**

Om de werken in alle veiligheid te laten verlopen, moeten de 4 sporen buiten dienst en buiten spanning gesteld worden. Dit gebeurt op:

- de lijn 36 spoor A tussen het sein DY-H.9 (afstandspunt 27.172) bediend door blokpost 9 te Leuven en het sein GX-N.8 (afstandspunt 4.218) bediend door blokpost 8 te Brussel-Noord;
- de lijn 36 spoor B tussen het sein DZ-H.9 (afstandspunt 27.172) bediend door blokpost 9 te Leuven en het sein P-N.8 (afstandspunt 3.753) bediend door blokpost 8 te Brussel-Noord;
- de lijn 36N spoor A tussen het sein E-K.9 (afstandspunt 28.429) bediend door blokpost 9 te Leuven en het sein CX17-H8 (afstandspunt 2.825) bediend door blokpost 8 te Brussel-Noord;
- de lijn 36N spoor B tussen het sein EX-K.9 (afstandspunt 28.135) bediend door blokpost 9 te Leuven en het sein C16-H.8 (afstandspunt 2.825) bediend door blokpost 8 te Brussel-Noord.
