RAPPORT D'ENQUÊTE DE SECURITE

LA COLLISION FERROVIAIRE
SURVENUE LE 15 FEVRIER 2010
A BUIZINGEN

Mai 2012

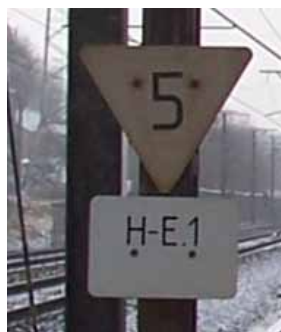
La balise TBL1+ est implantée à 300 m en amont du signal, soit 30 m après la fin du quai de Buizingen. Elle se rapporte au signal suivant qui est également équipé d'une balise TBL1+ (au pied du signal).

Le signal H-E.1 est muni d'un panneau annonçant une zone de réduction de vitesse à 50 km/h. Cette vitesse ne doit être prise en compte que si les feux du signal H-E.1 présentent l'aspect « vert-jaune horizontal ».

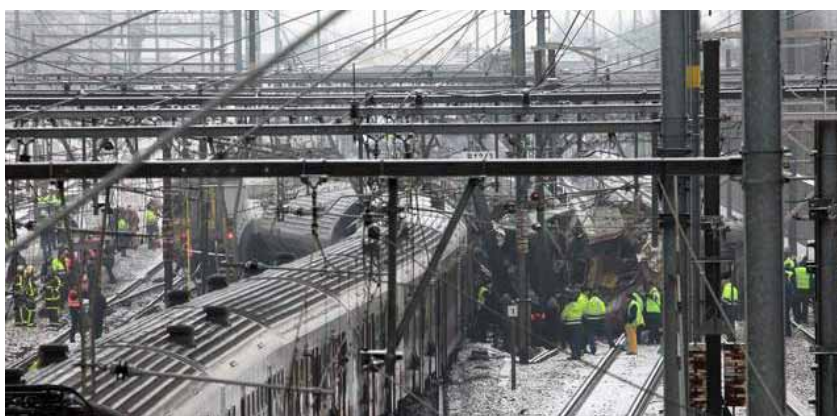
2.3.3.2 RAME DU 1707

A partir de la quatrième, les voitures sont restées sur les rails, elles sont peu endommagées.

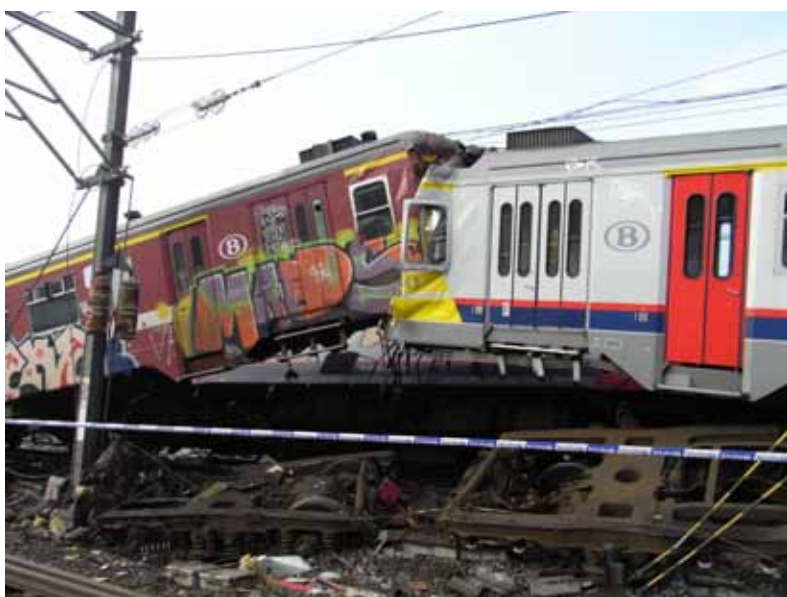
2.3.3.3 RAME DU 3678

L'avant de la troisième voiture est soulevé, le poste de conduite s'est écrasé mais le reste de la structure des voyageurs a résisté au choc.

Les quatrième, cinquième et sixième voitures qui composaient la rame sont restées sur la voie B de la ligne 96 et n'ont pas subi de gros dommages.

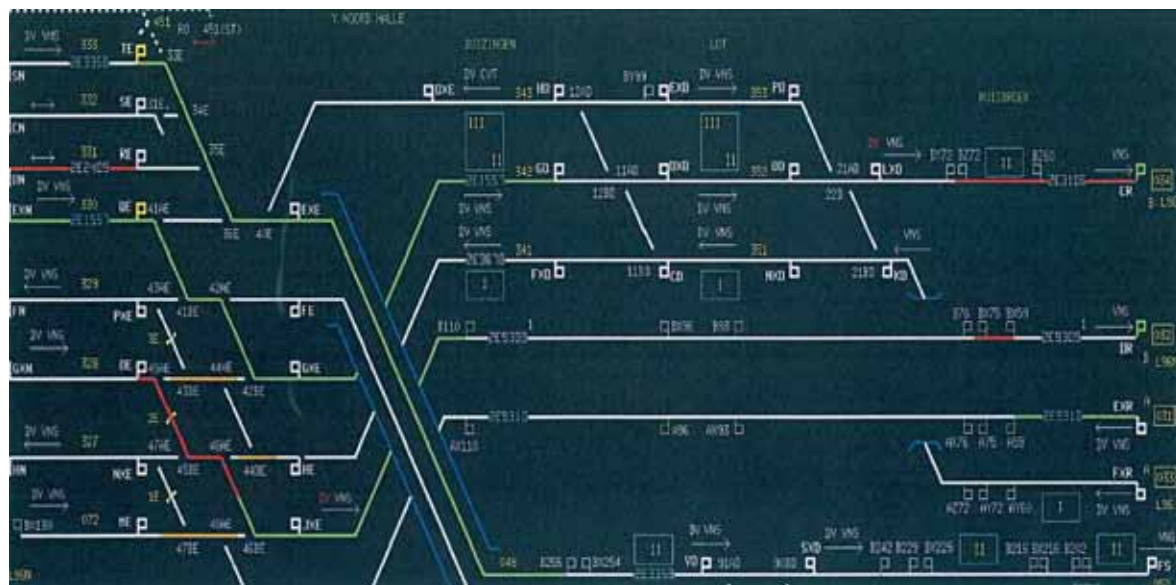
Image à 8h28

La section après le signal O-E.1 est rouge ce qui signifie « de l'occupation de la section de voie ». La section après le signal H-E.1 est orange « bistre » qui témoigne de l'occupation de la section de voie mais de façon irrégulière.
