Rapport d'Enquête de Sécurité

Dérive d'un train de la SNCB survenue entre Landen et Tienen le 18 février 2016

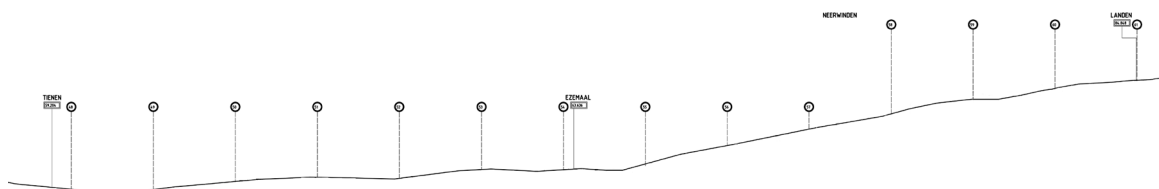
Entre la gare de Landen (altitude : 84,848m) et la gare de Tienen (altitude : 59,204m), le profil de la ligne est le suivant :

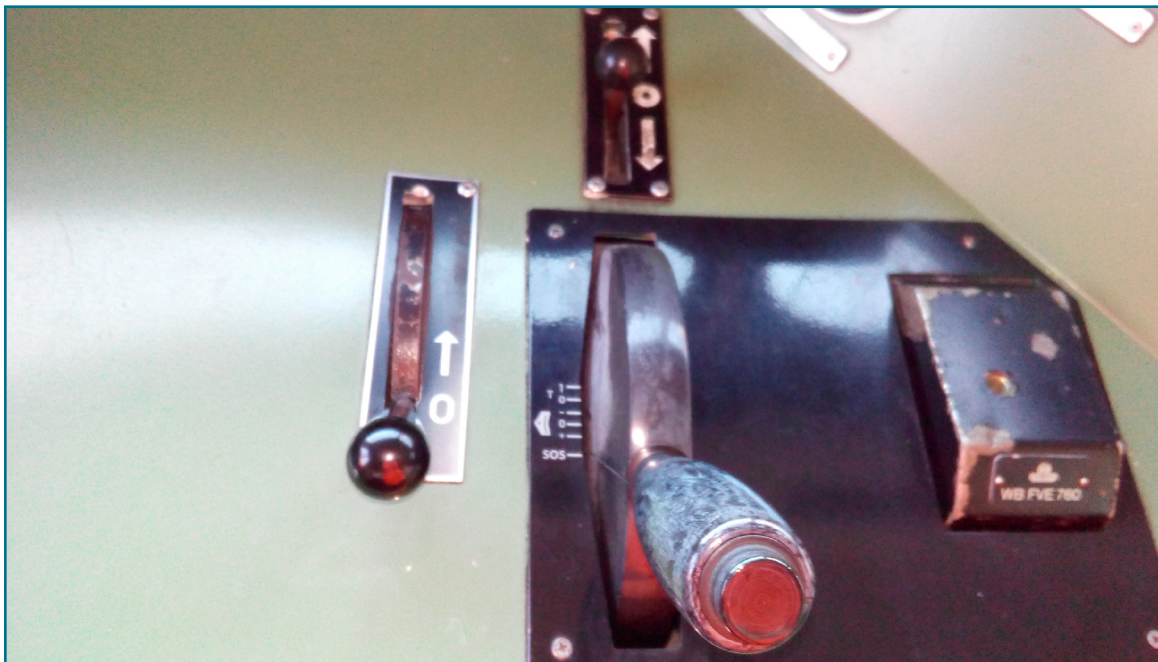
Illustration du levier en position "Freinage d'urgence"

Le HLT, réglementation de la SNCB à l'adresse de ses conducteurs, spécifie les mesures à prendre par le conducteur lorsqu'il doit quitter la cabine de conduite pendant maximum 30 minutes :

"Le conducteur maintient le train à l'arrêt :

- en plaçant le robinet de frein en position stable de freinage d'urgence, ou,*
- avec la fonction FIL¹ sur les engins de traction équipés d'un dispositif opérationnel de surveillance de la centrale de freinage. La dépression dans la CFA doit toujours être contrôlée sur les manomètres de la CFA."*

- le manipulateur qui n'était pas en position "freinage" ou "freinage d'urgence";
- le frein de parking qui n'était pas enclenché durant l'inspection du train par le conducteur;
- la pente de la voie qui a permis au train de se mettre en mouvement par gravitation;
- l'AM80 n'est pas équipée d'un système anti-dérive, qui aurait pu freiner le train.
