Verslag - Veiligheidsonderzoek

Ontsnapping van een NMBS trein tussen Landen en Tienen op 18 februari 2016

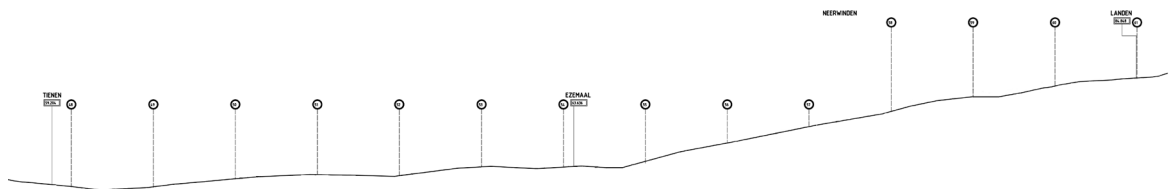
Trein E15440 reed op lijn 36, een geëlektrificeerde lijn in 3kV. Tussen het station van Landen (hoogte: 84,848m) en het station van Tienen (hoogte: 59,204m), is het lijnprofiel als volgt:

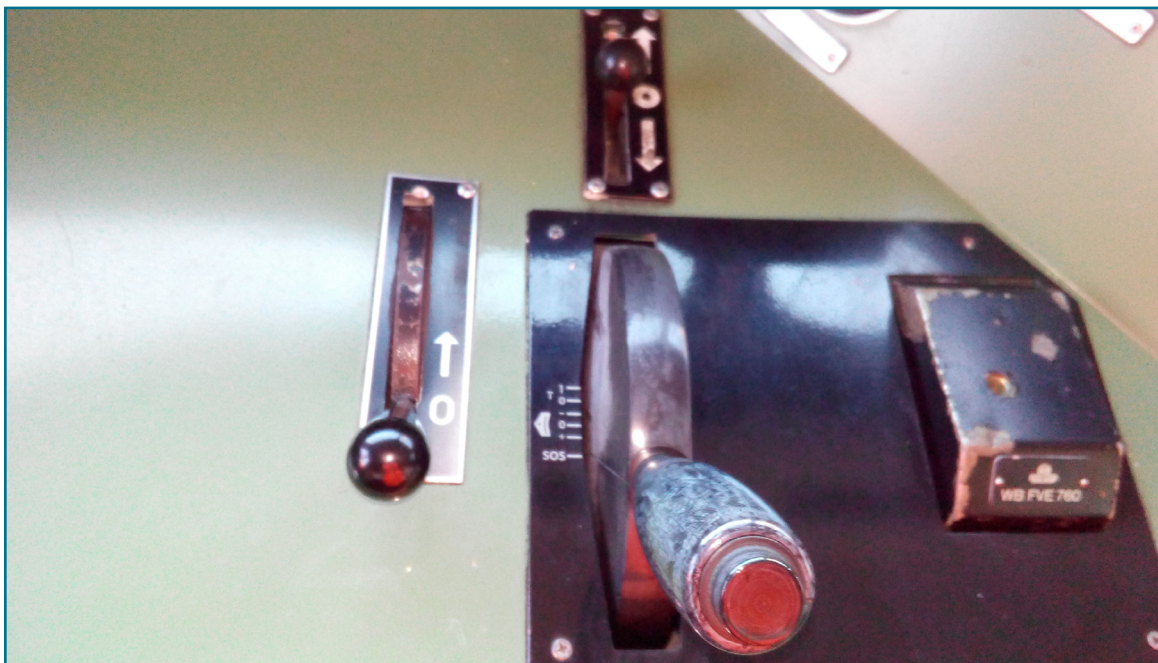
Afbeelding van de hendel in de stand "noodremming"

De HLT, de regelgeving van de NMBS voor haar treinbestuurders, bepaalt de maatregelen die een treinbestuurder moet nemen wanneer hij de stuurpost voor maximaal 30 minuten moet verlaten:

"De bestuurder houdt de trein onbeweeglijk :

- met de remkraan in stabiele noodremtoestand, of,*
- met de functie FIL¹ op krachtvoertuigen uitgerust met een operationeel bewakingsorgaan van de remcentrale. De drukdaling in de LAR moet steeds op de manometers van de LAR gecontroleerd worden."*
