Organisme d'Enquête sur les Accidents et Incidents Ferroviaires

RAPPORT D'ENQUÊTE DE SÉCURITÉ

DÉRAILLEMENT D'UN TRAIN DE VOYAGEURS
SURVENU LE 19 NOVEMBRE 2009 À MONS

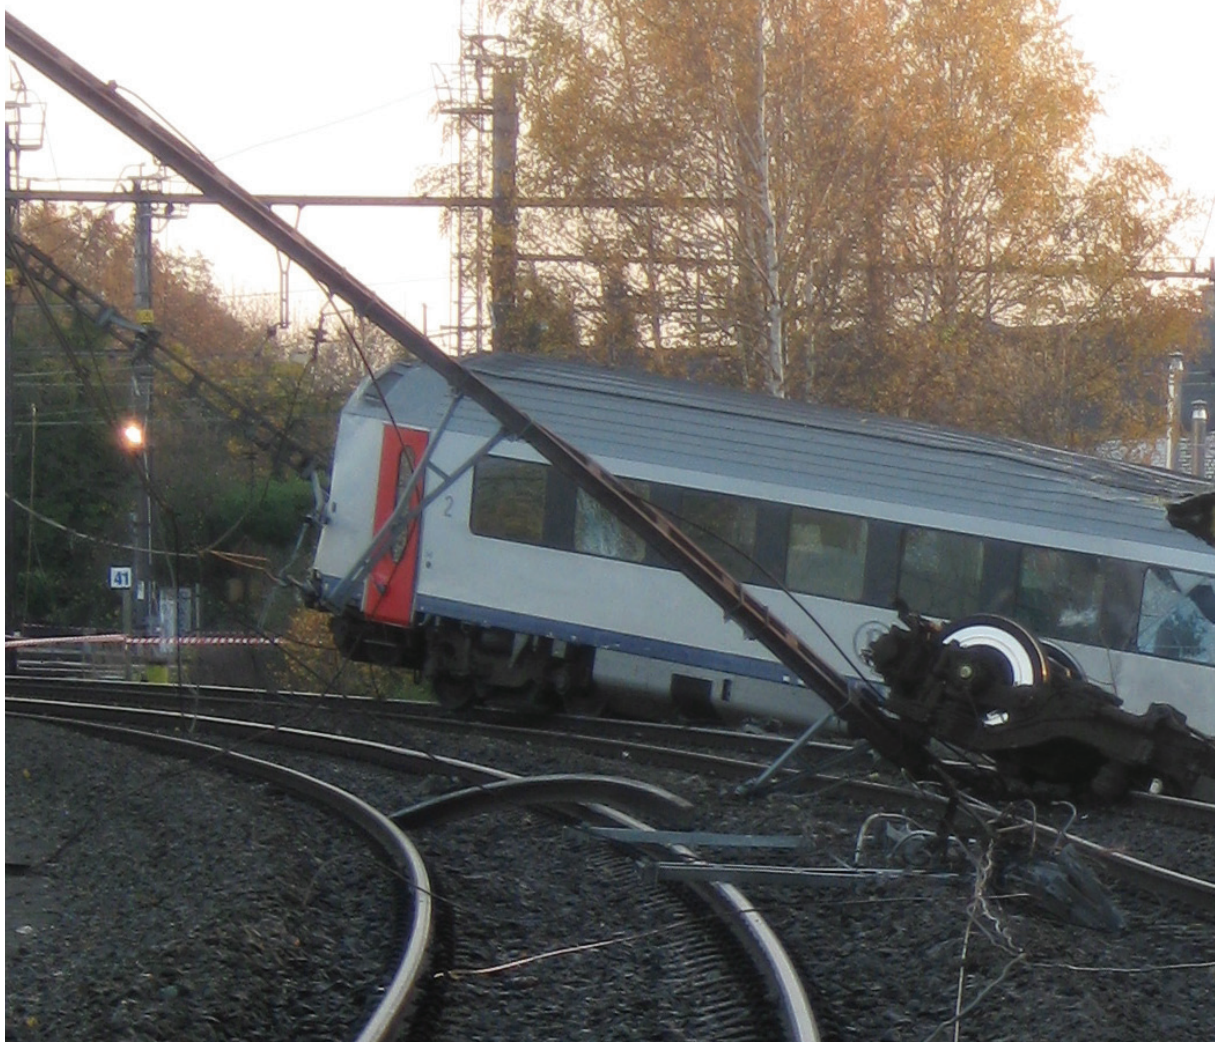
De nombreux dégâts ont été relevés :

- les rails de la voie A de la ligne 97 cassés,
- de nombreuses traverses en béton sont brisées.

Diverses avaries à la caténaire sont constatées :

- poteaux sectionnés,
- potences pliées,
- caténaires arrachées.

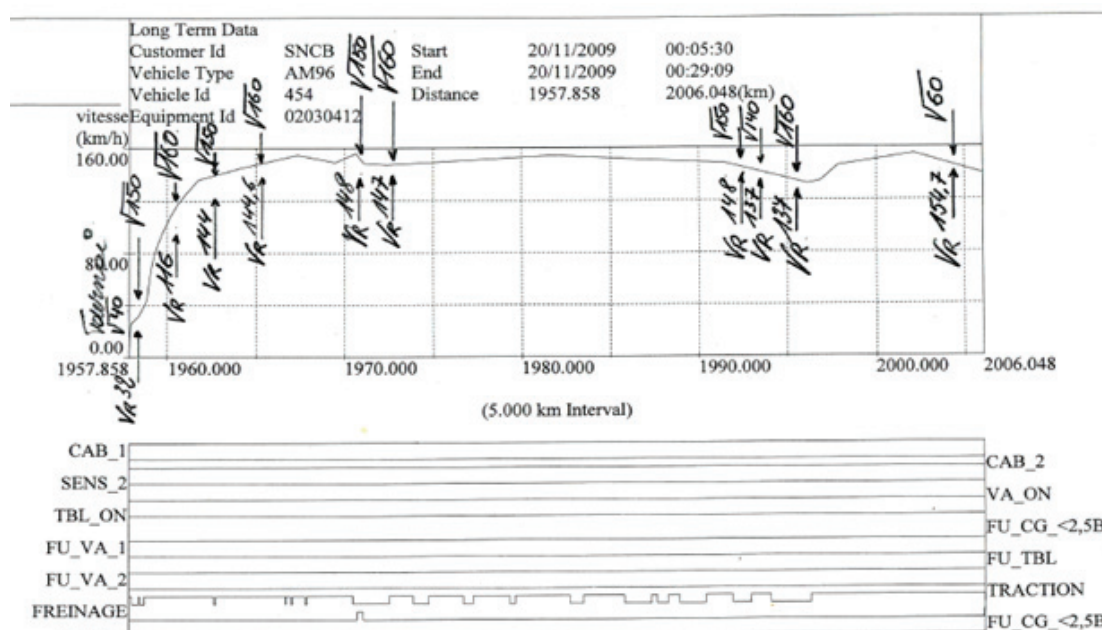
3.3.3. VITESSE DU CONVOI

Selon l'étude de l'enregistrement des vitesses sur une distance de 2 kilomètres, il n'y a pas de dépassement de la vitesse autorisée.

Il n'y a pas d'action de la part du conducteur à la hauteur du panneau d'avertissement de vitesse réduite.

L'étude de l'enregistrement de l'actionnement de la commande de freinage, permet de dire que le freinage d'urgence a été actionné par le conducteur environ 6 secondes après avoir dépassé le signal NZ 27, soit après le pointage du signal NZ27, à la vue du panneau d'origine de réduction de vitesse implanté à 62 mètres en aval dudit signal. La vitesse du train enregistrée au moment du passage à hauteur du signal NZ-27 est d'environ 154 km/h.

La dernière vitesse enregistrée du convoi est d'environ 145 km/h.
