# RÉSUMÉ

## Rapport d'Enquête de Sécurité Déraillement d'un train de marchandises survenu à Remersdael le 25 janvier 2012

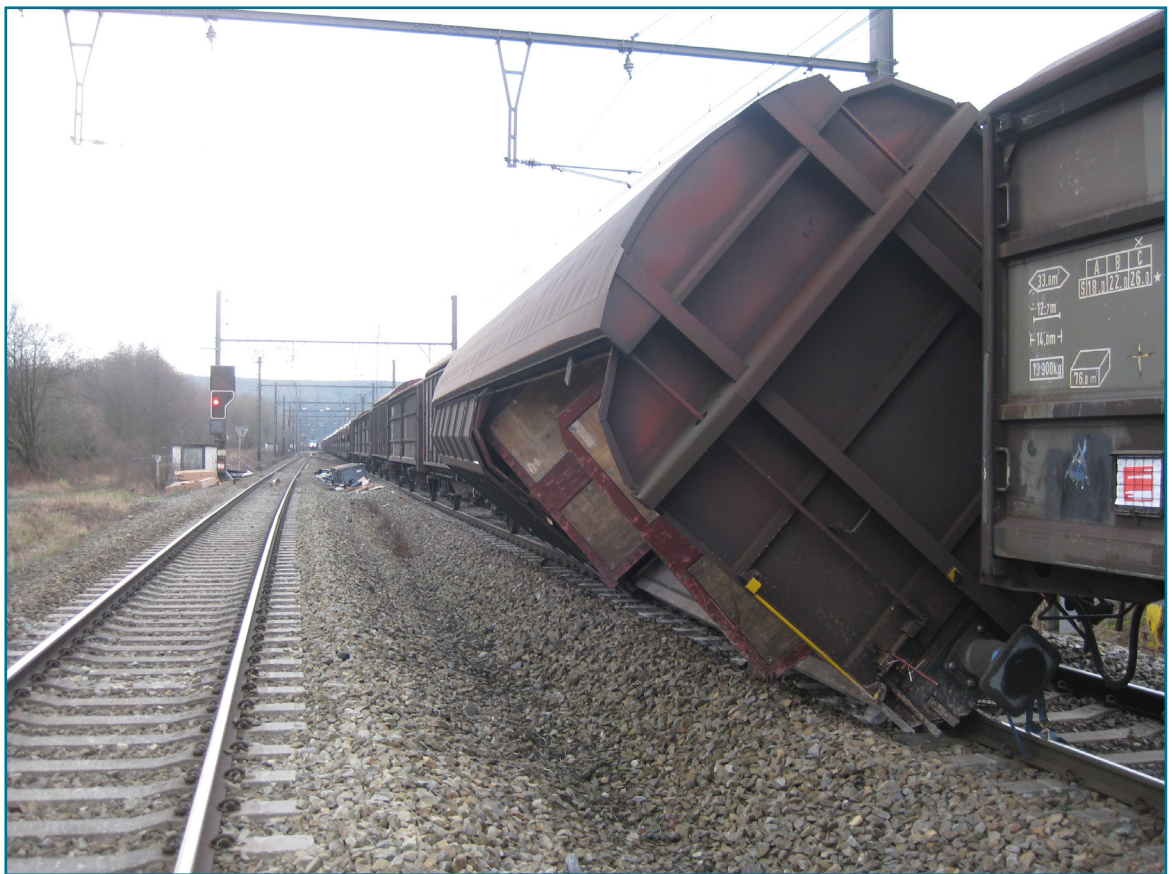
Lors de l'inspection du train, il constate le déraillement du troisième wagon : le wagon est incliné du côté de l'entrevoie avec un risque d'obstruction de la voie A. Le chargement du wagon est dispersé dans l'entrevoie et dans la voie A.

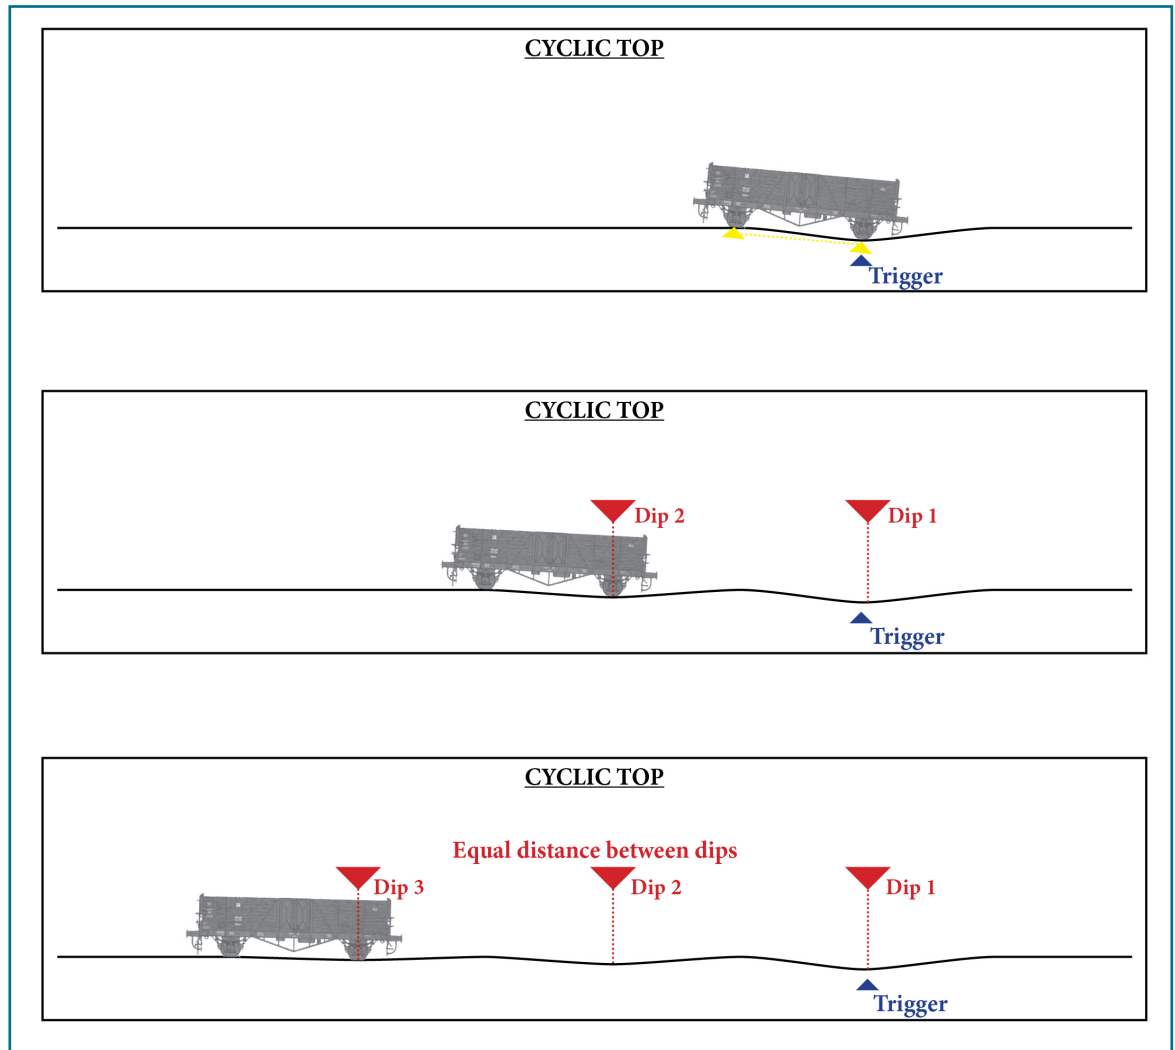
Le *cyclic top* est provoqué par les ondulations régulières de la voie qui provoquent des excitations/oscillations défavorables de la suspension des wagons : quand les roues d'un wagon sont soulevées un déraillement devient possible.
