Veiligheidsverslag

Ontsporing van een goederenwagon Remersdaal, 25 januari 2012

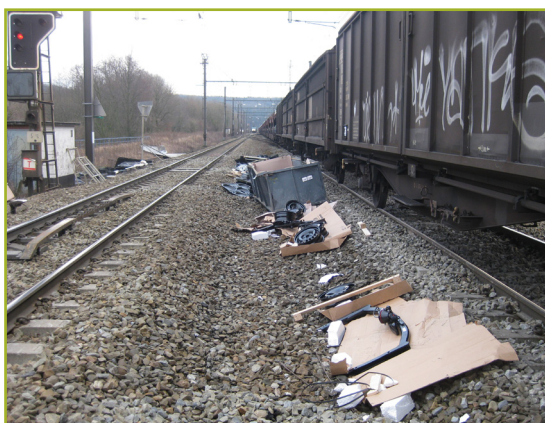
De lading van wagon 3 bestaat uit auto-onderdelen die verpakt en gepaletiseerd zijn. Een deel van de lading van wagon 3 ligt in het tussenspoor verspreid en is beschadigd.

De paletten die zich nog in de laadruimte bevinden zijn verschoven en beschadigd. De schade aan de lading is beperkt.

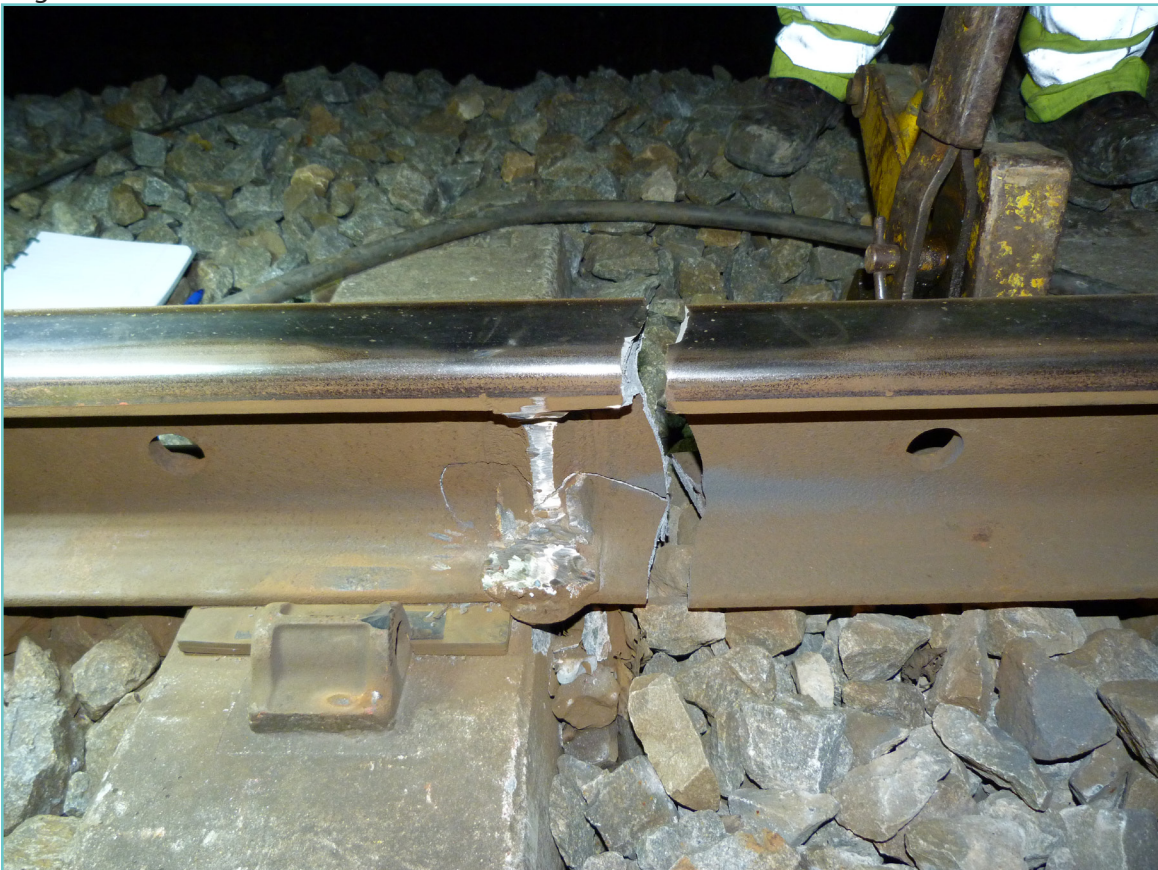
Foto Onderzoekorgaan 26-01-2012 01:55

Tijdens de nacht van 25 op 26/1/2012 stelt het Onderzoekorgaan 2 breuken in de sporen vast. Omdat de breukvlakken zich ter hoogte van lasnaden bevinden en er telkens een wielimpact op de voet van de spoorstaaf waarneembaar is, wordt aangenomen dat de breuken gevolgschade zijn.

De herstellingen zijn in uitvoering bij aankomst van het Onderzoekorgaan op de plaats van het ongeval.

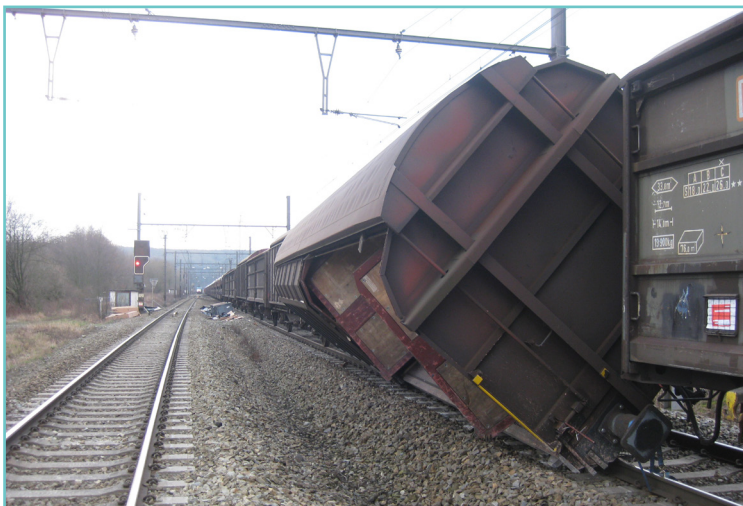
Wagon 3 staat stil aan km 32050, gekanteld onder een hoek van 45°. De stabiliteit van wagon 3 op de plaats van het ongeval wordt verzekerd door middel van kettingen en hijsbanden.

De rechterzijde van de laadruimte van wagon 3 rust op de dwarsliggers.

De rechter voorzijde van de laadruimte vertoont schade van steenslag rechtsonder.

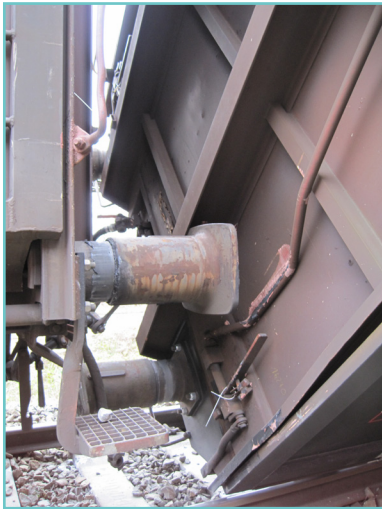
De wand aan de achterzijde van wagon 3 is licht ingedeukt.

Een verstevigingsbalk aan de wand steunt in gekantelde positie op de stootbuffer rechtsvoor van wagon 4 en voorkomt dat wagon 3 volledig omkantelt.

De benedenhoek rechts van de laadruimte rust op het spoor.

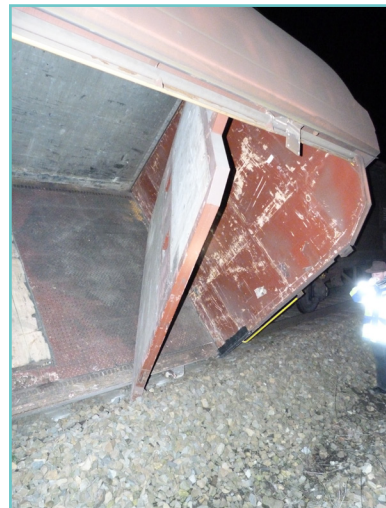
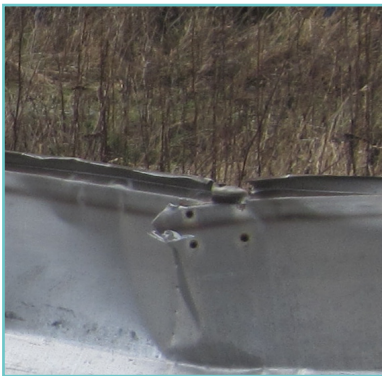
Twee ophangings-/ bevestigingsplaten van de ontbrekende schuifdeur bevinden zich in de geleiders aan de bovenzijde van de wagon: de bevestigingsplaten zijn vervormd en geblokkeerd in de positie voor gesloten schuifdeur.

De bevestigingsplaat is voorzien van 4 boutopeningen. De bevestigingsbouten ontbreken. De koppen van de bouten zijn aanwezig in afgerukte schuifdeur en zijn afgebroken

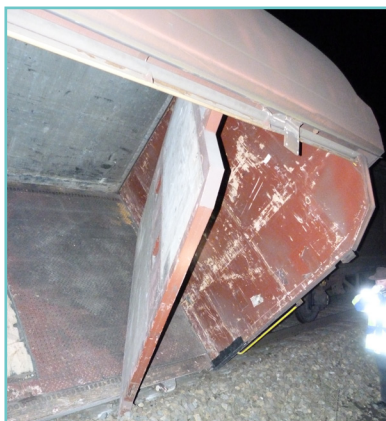
Laadvak 1 is leeg. Scheidingswand 1 is volledig uit de hengels en de rechterzijde is naar voor geschoven.

Laadvak 2 is leeg. Scheidingswand 2 is volledig uit de hengels en de linkerzijde rust op de dwarsliggers en is naar achter geduwd.

Een plank van een palet uit laadvak 2 doorboort scheidingswand 2

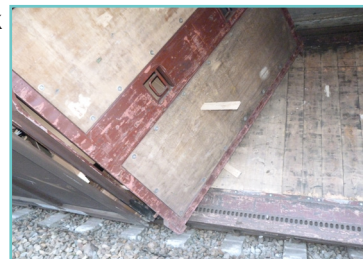
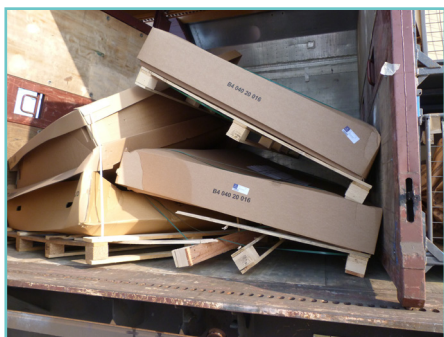
In laadvak 3 zijn de verpakking en de paletten beschadigd, de vracht is volledig, (foto genomen na hersporing).

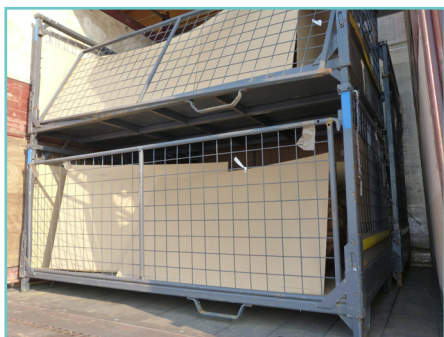
Laadvak 4 is niet beschadigd en de scheidingswanden bevinden zich in de normale positie (foto genomen na hersporing).

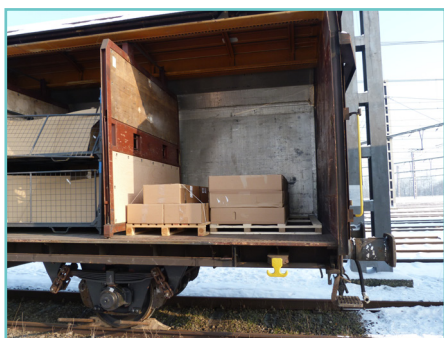
Laadvak 5 is niet beschadigd en scheidingswand 4 bevindt zich in de normale positie (foto genomen na hersporing).

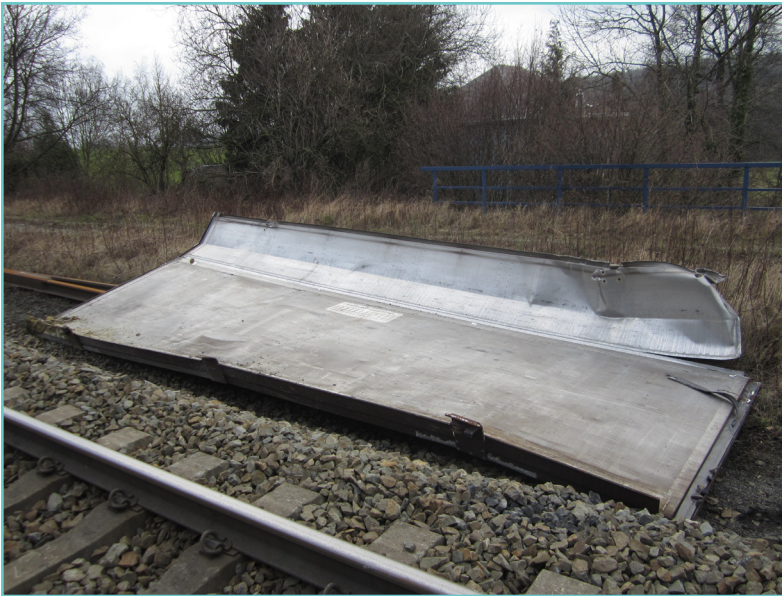
De schuifdeur voorrechts van wagon 3 ligt in de ballast naast spoor A, ca. 20 m voorbij sein C.12 (KP 32109).

Tegenover de liggingsplaats van de schuifdeur is in de ballast naast spoor B een diepe groeve zichtbaar.

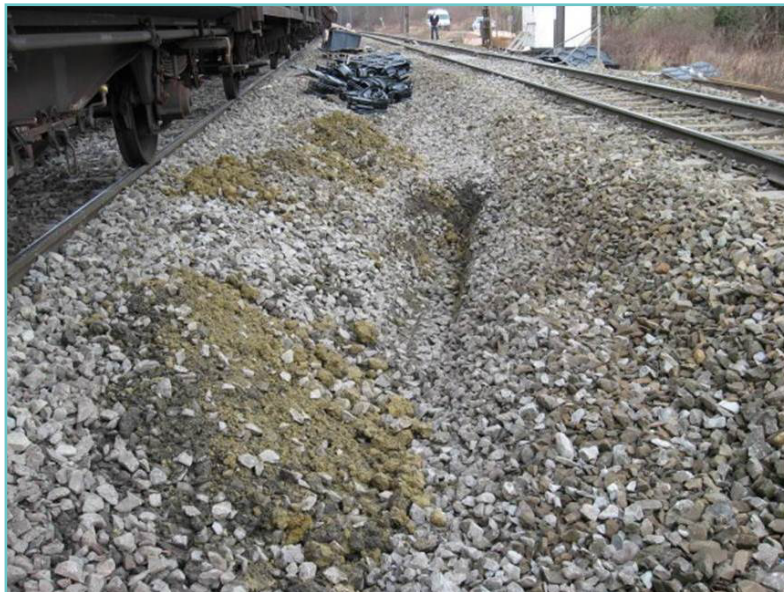
De vracht van laadvakken 1 en 2 ligt over een afstand van ca. 40 m verspreid in het tussenspoor en naast spoor A.

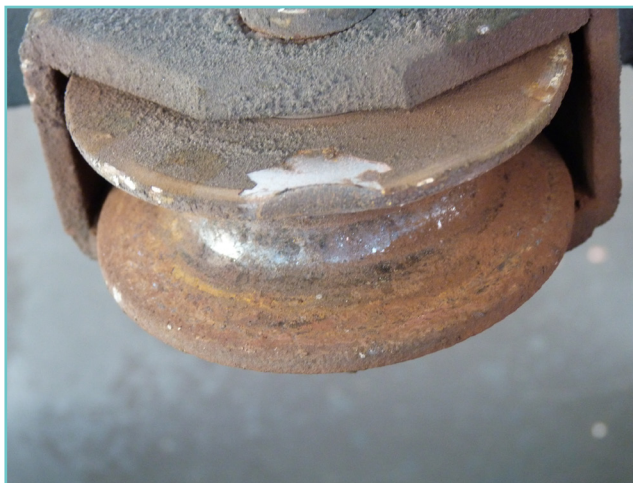
De geleidingswielen onderaan de schuifdeur werden uit de geleidingsstaaf gedruwd en zijn vervormd evenals de geleidingsstaaf waarover zij glijden.

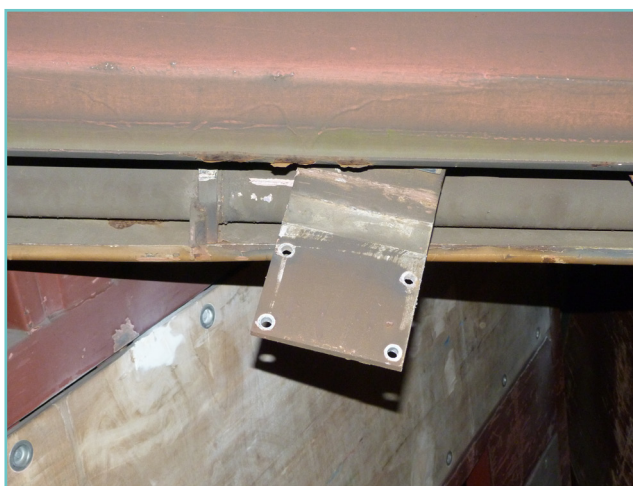
Eén hengsel bevindt zich in de glijgleuf van de wagon. De bevestigingsbouten ontbreken.

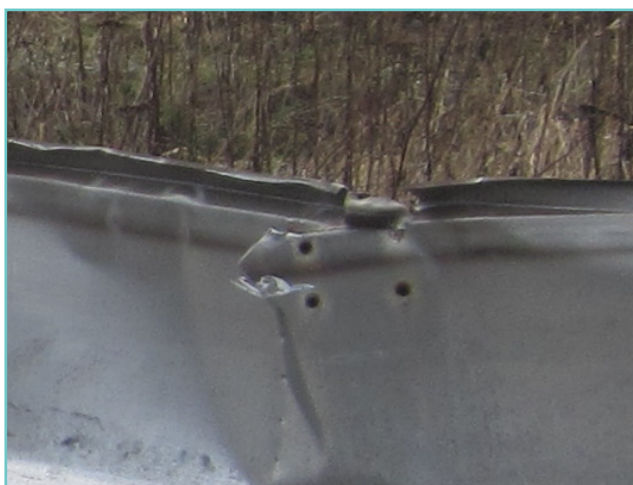
De plaats van bevestiging voor de hengsels is beschadigd en verwrongen. De bevestigingsbouten zijn afgebroken, de koppen van de bouten zijn zichtbaar.

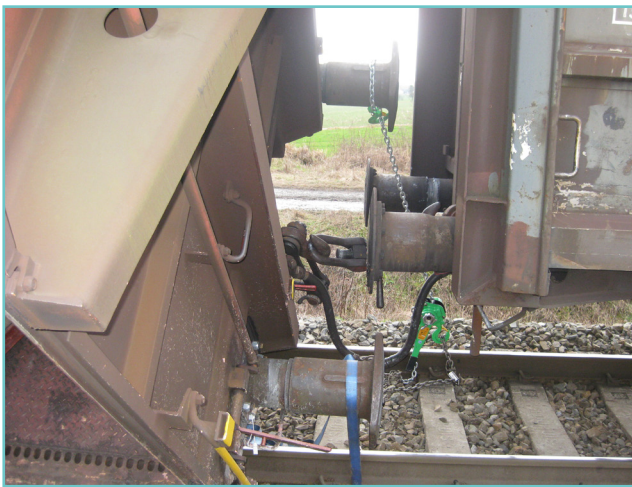
- De koppelingen voor en achter wagon 3 zijn aangekoppeld, de koppelstangen vertonen schade boven, onder en aan één zijkant. De geleiders waarin de koppelstangen kunnen draaien vertonen lichte schade boven en aan één zijkant
- Er is contact geweest tussen de bufferplaat vooraan rechts van wagon 4 en de achterzijde van wagon 3 (foto's paragraaf 3.4.3.1).
- De schade komt overeen met de opeenvolgende posities van de laadruimte van wagon 3 tijdens het kantelen.
- De schade juist achter de bufferplaten van wagon 3 werd veroorzaakt door kettingen die aangebracht werden om wagon 3 te stabiliseren tijdens het onderzoek.

De koppelingen tussen de wagons 2 en 3 zijn correct uitgevoerd.

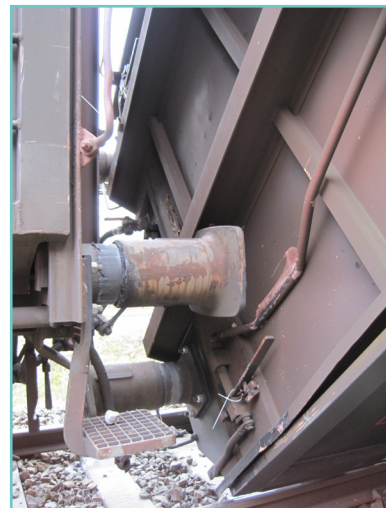
Lichte beschadigingen aan de buffers zijn het gevolg van de ontsporing of van de takelwerken. Er zijn geen sporen van verbuffering vastgesteld.
