Rapport d'enquête

Collision d'un bus De Lijn par un train SNCB sur un passage à niveau à Pittem - 25 novembre 2015

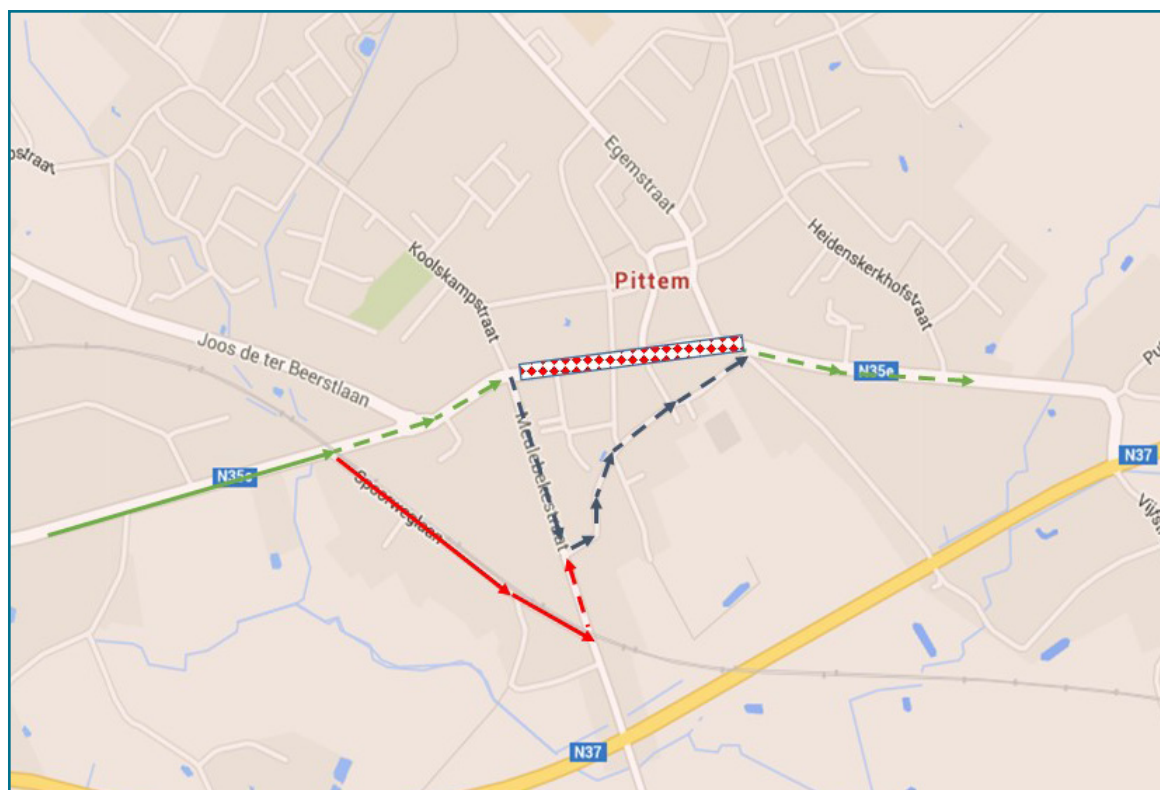
Le schéma ci-dessous illustre l'itinéraire habituel (flèche verte) de l'autobus de la L80 à Pittem, ainsi que la déviation (flèche bleue) et l'itinéraire alternatif parcouru par la bus (flèche rouge).

Figure 4 : schéma de l'itinéraire prévu et itinéraire alternatif parcouru (plan Google maps)

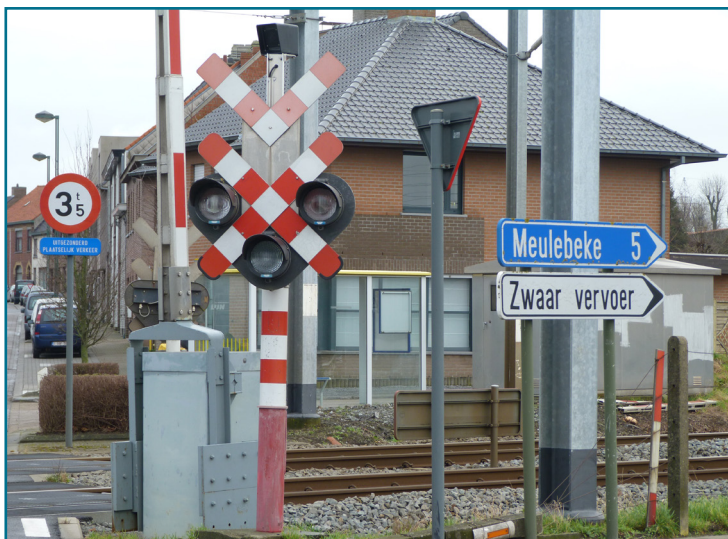
Au passage à niveau 26, la circulation de poids lourds (+3,5 T) vers le centre de Pittem est interdite

- le trafic poids lourd qui emprunte la Posterijlaan vers le centre de Pittem est envoyé à droite dans la Spoorweglaan, avant le passage à niveau 26.
- Le trafic poids lourds qui arrive à la fin de la Spoorweglaan ne rencontre plus aucun signal lui interdisant de tourner vers le centre de Pittem.

Photo 5a : passage à niveau 26

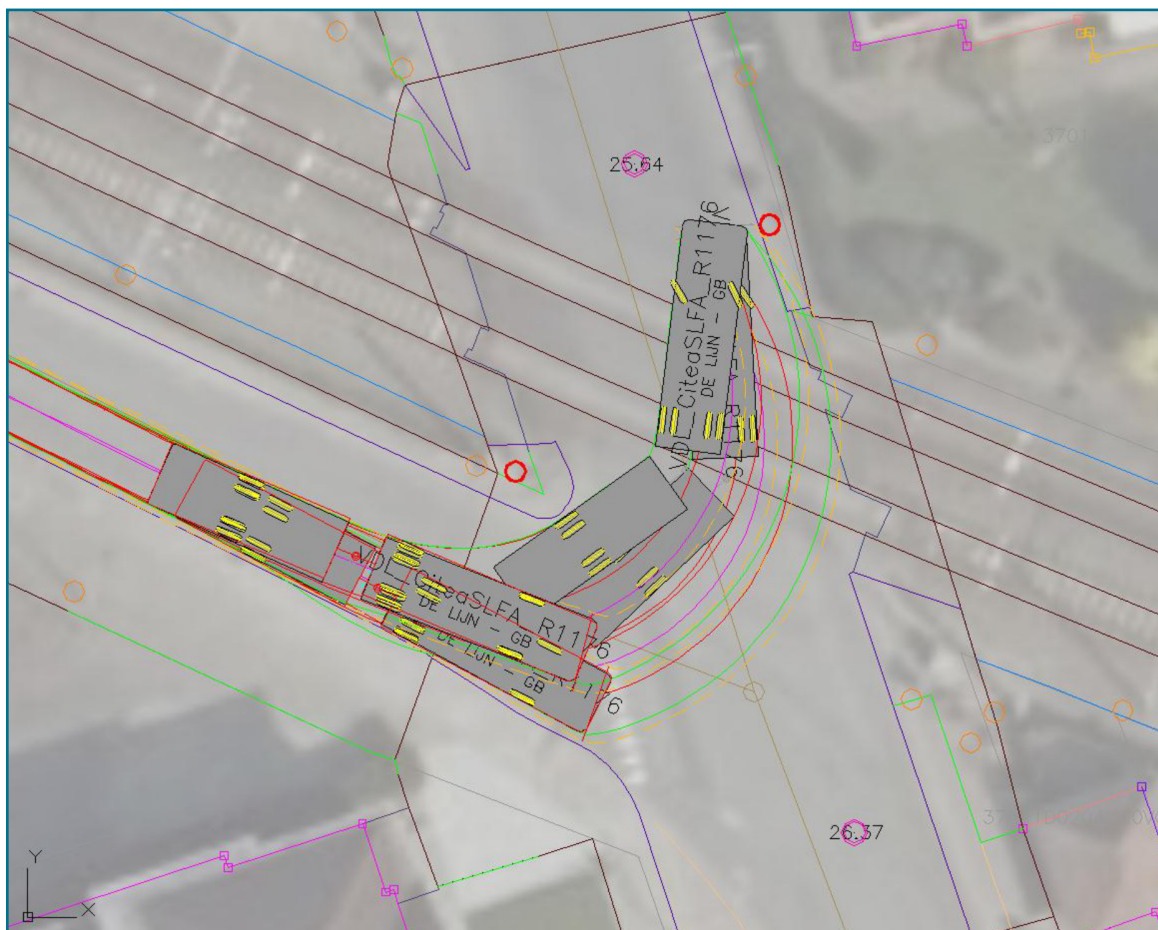
L'autobus satisfait aux spécifications légales (rayon de braquage) mais des simulations démontrent que le virage vers le passage à niveau ne peut être négocié qu'au départ d'un nombre très restreint de positions.

Figure 6b - simulation AutoRun de la giration d'un bus articulé
 ROUGE = traces de roues extrêmes
 VERT = débattement maximum de la caisse du véhicule
 ORANGE = débattement extrême des rétroviseurs
 MAGENTA = axe de déplacement des roues avant

Un véhicule avec les mêmes caractéristiques (rayon de braquage 11,76 m) que le véhicule impliqué dans l'accident a autant de chances de négocier correctement le virage que de le manquer de justesse.

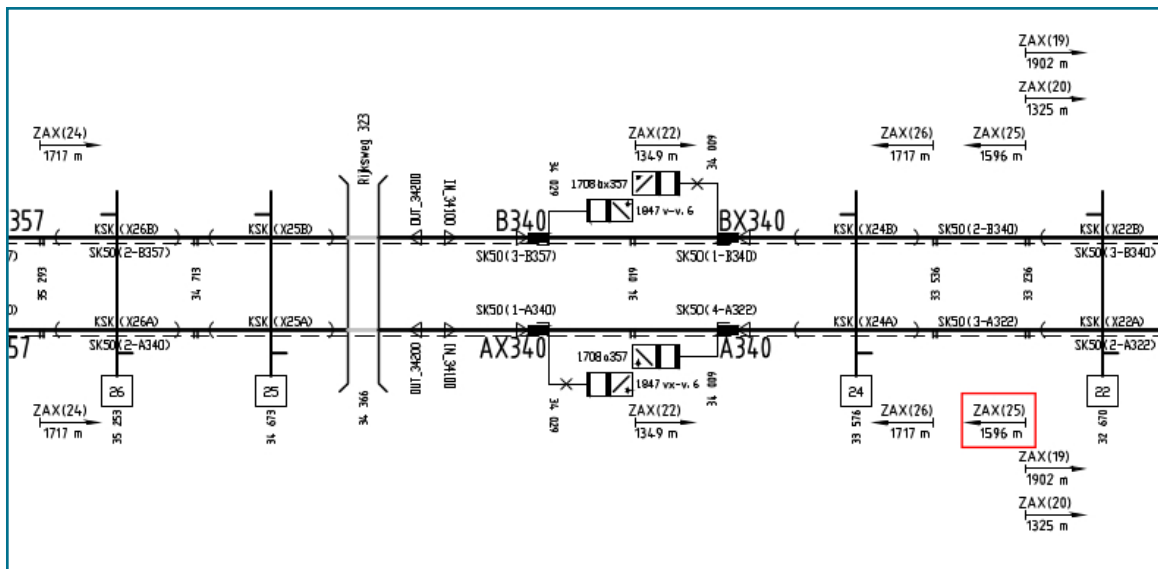
La Ligne 73 relie Deinze à La Panne. Passé Tiel, à partir de la Route nationale 323 (Ringlaan), les voies font une courbe vers la droite. Le passage à niveau 25 se trouve au milieu de la courbe. Chronologiquement, le train entre dans la zone d'approche du passage à niveau 25 (AP33077), passe le signal A340 (AP34009), passe sous le pont de la N323 (AP34366), et franchit le passage à niveau 25 (AP34673).

Figure 7a: Schéma de la signalisation de la L73 entre Tiel et Pittem

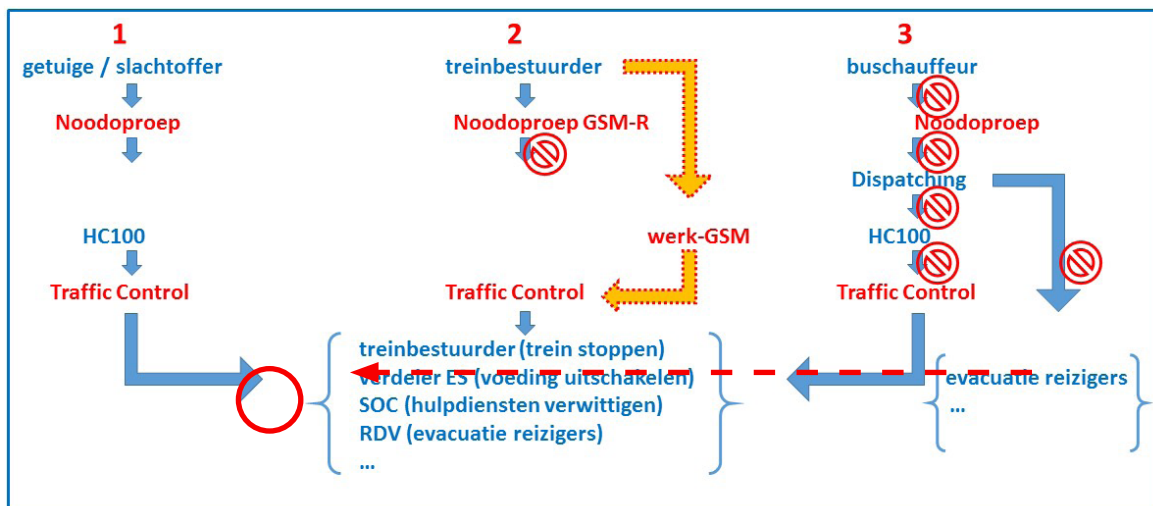
En cas d'urgence et selon la situation, différents canaux de communication, officiels ou non) peuvent être utilisés. L'enquête fait apparaître, entre autres, l'utilisation des canaux de communication suivants :

Figure 8 : canaux de communication identifiés
