Verslag - Veiligheidsonderzoek

Aanrijding van een lijnbus door een NMBS-reizigerstrein op een overweg te Pittem - 25 november 2015

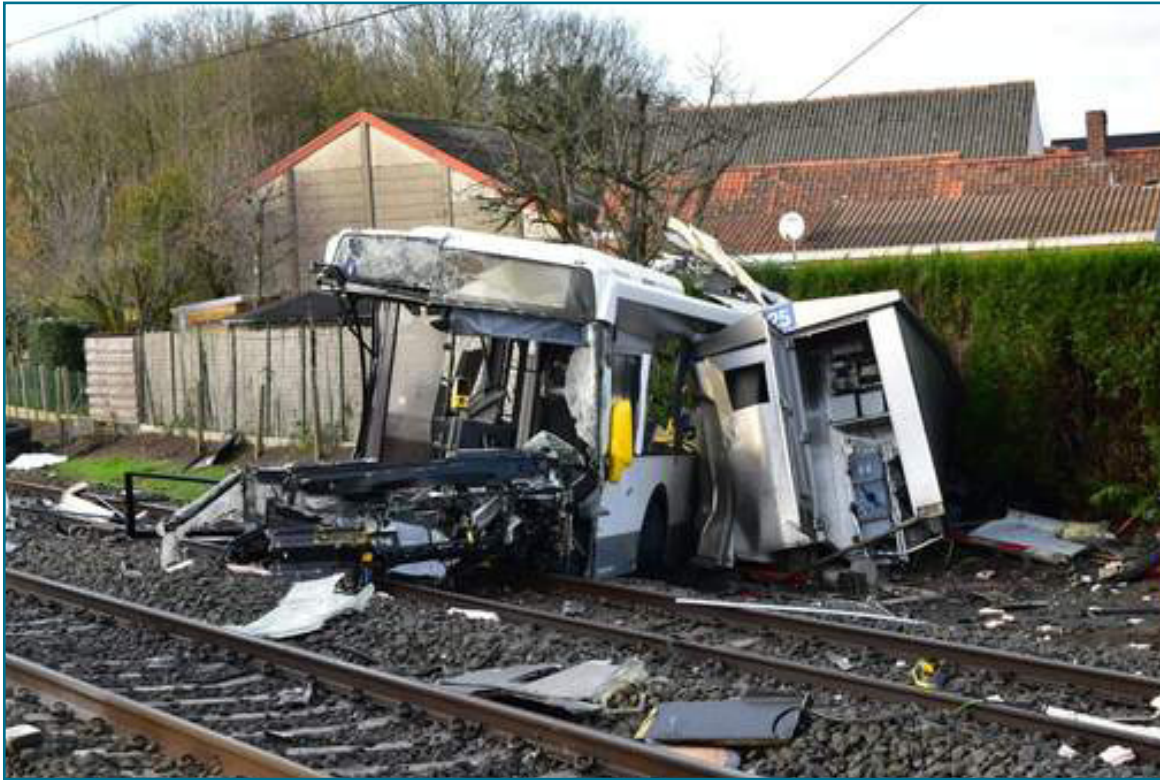
- de drie rijtuigen van het eerste treinstel MS 549 ontsporen
- de gelede bus wordt in twee gebroken en is totaal vernield
- er is schade aan de signalisatiekeet, de sporen, de bovenleiding en de overweginstallatie
- er is geen treinverkeer meer mogelijk op L.73
- weggeslingerde brokstukken beschadigen geparkeerde auto's

Foto 1: zicht op de stuurpost van de autobus en seinkeet (bron: Hans Verbeke – HLN)

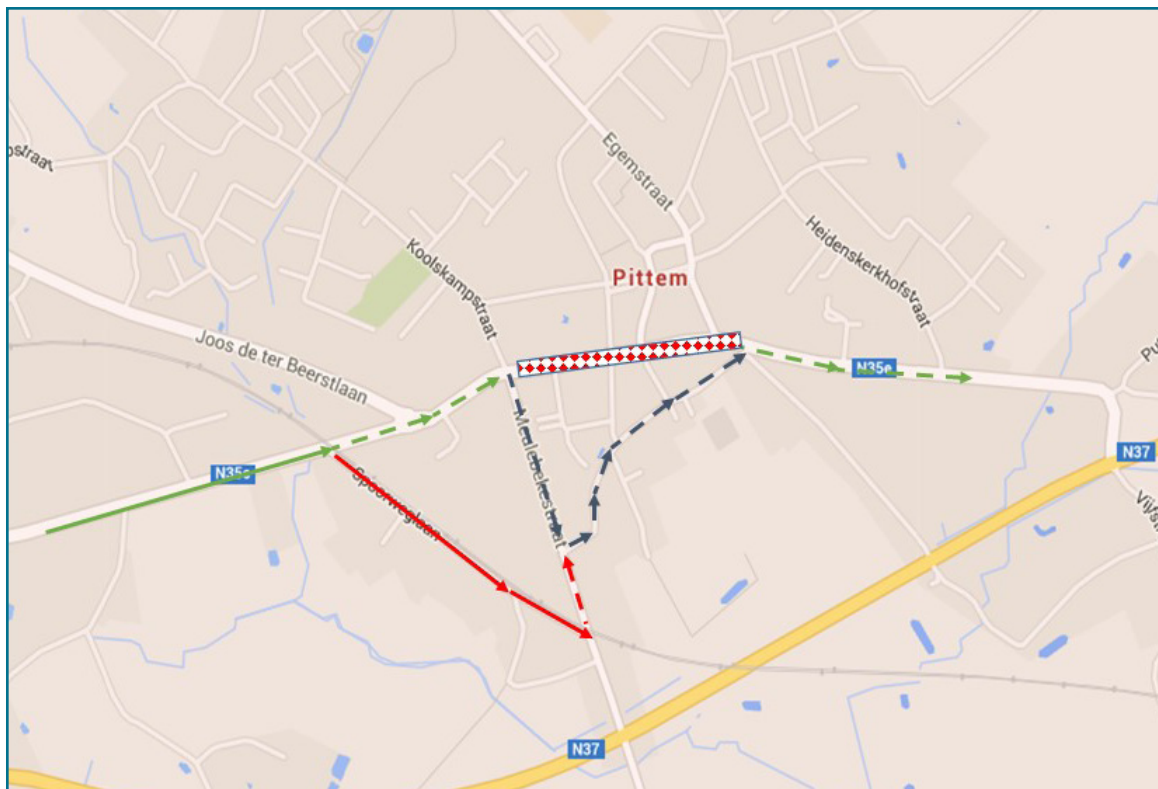
Figuur 4 : ritschema en alternatieve route (plan Google maps)

Onderstaand schema toont de normale reisweg (groene pijl) van de autobus op L80 in Pittem evenals de omleiding (blauwe pijl) en de door de lijnbus gevolgde alternatieve reisweg (rode pijl).

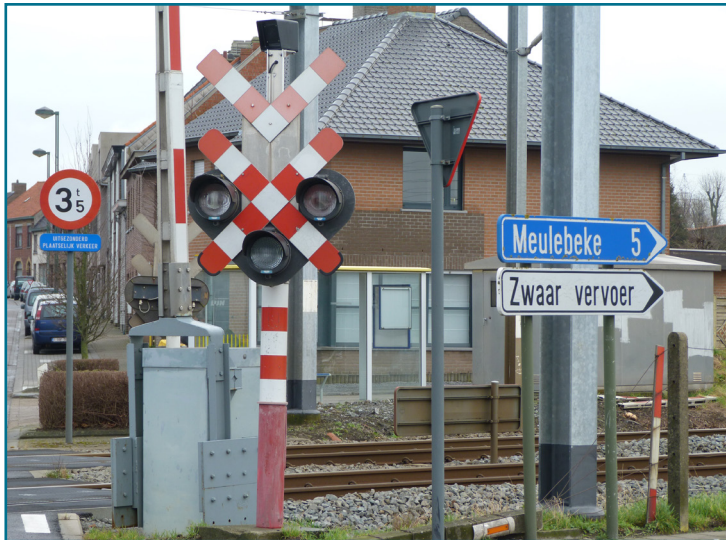
Foto 5a overweg 26

Aan overweg 26 is zwaar vervoer +3.5 ton naar Pittem-centrum verboden:

- zwaar vervoer op de Posterijlaan richting Pittem-centrum wordt vóór overweg 26 rechtsaf op de Spoorweglaan gezonden.
- zwaar verkeer aan het einde van de Spoorweglaan komt geen verbodsteken meer tegen om het afslaan richting Pittem-centrum te verbieden.

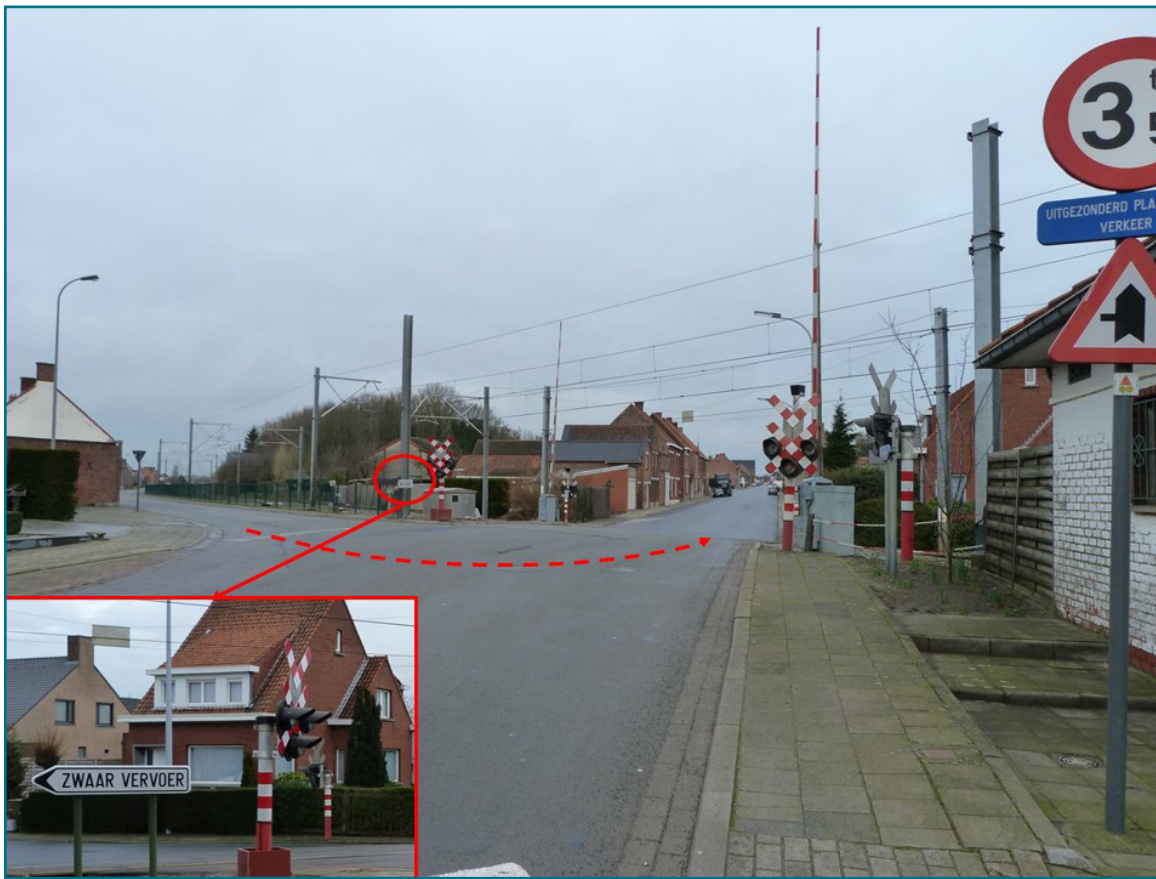
Foto 5b overweg 25

Aan overweg 25 is zwaar vervoer +3.5 ton naar Pittem-centrum verboden.

- zwaar vervoer op de Meulebekestraat richting Pittem- centrum wordt vóór overweg 25 linksaf op de Spoorweglaan gezonden.
- zwaar verkeer aan het einde van de Spoorweglaan komt geen verbodsteken tegen om het afslaan richting Pittem-centrum te verbieden.

Aan het einde van de Spoorweglaan neemt het verkeer richting Pittem-centrum een scherpe bocht (135°).

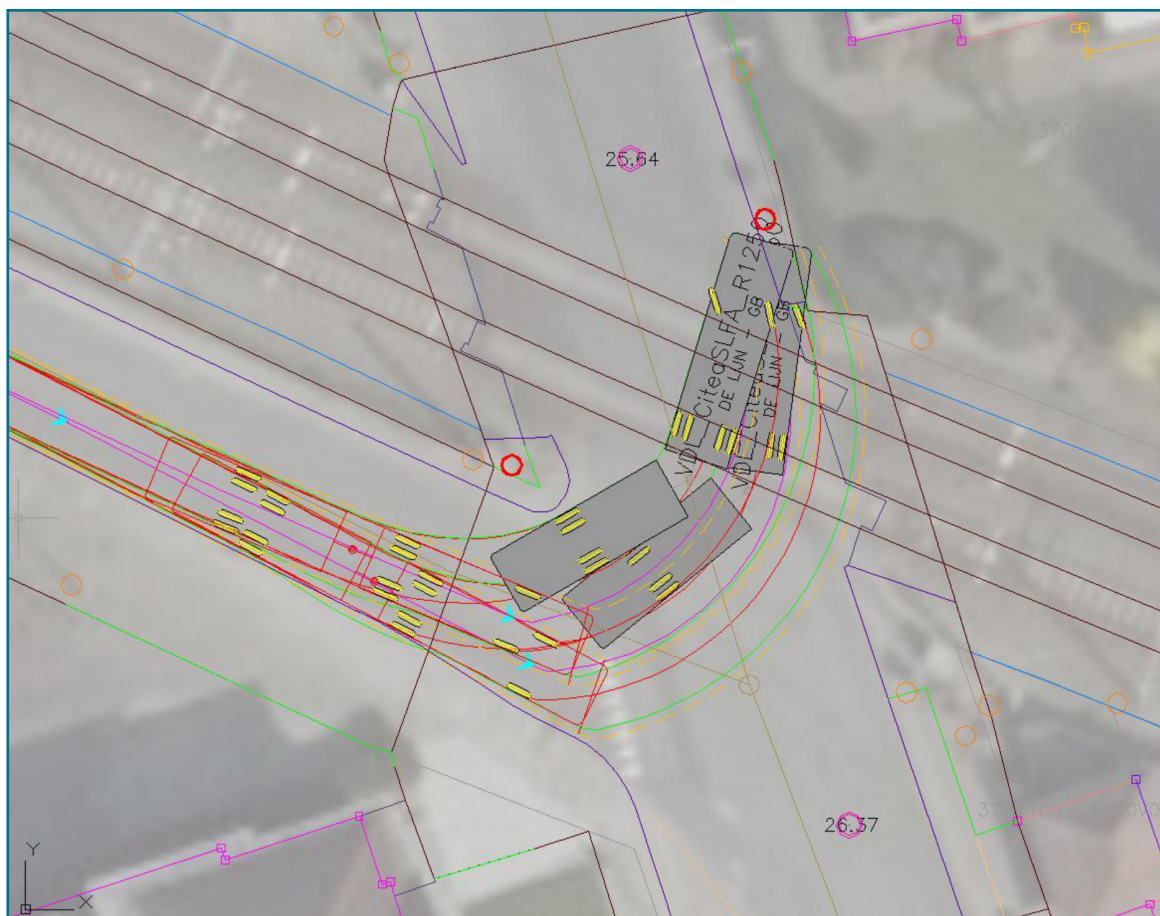
Figuur 6a simulatie op AutoRun van een draaibeweging van een theoretisch voertuig

Een theoretisch voertuig dat niet korter kan draaien dan met de wettelijke opgelegde minimum draaistraal (12,5 m)¹⁷ kan de linksaf beweging niet maken.

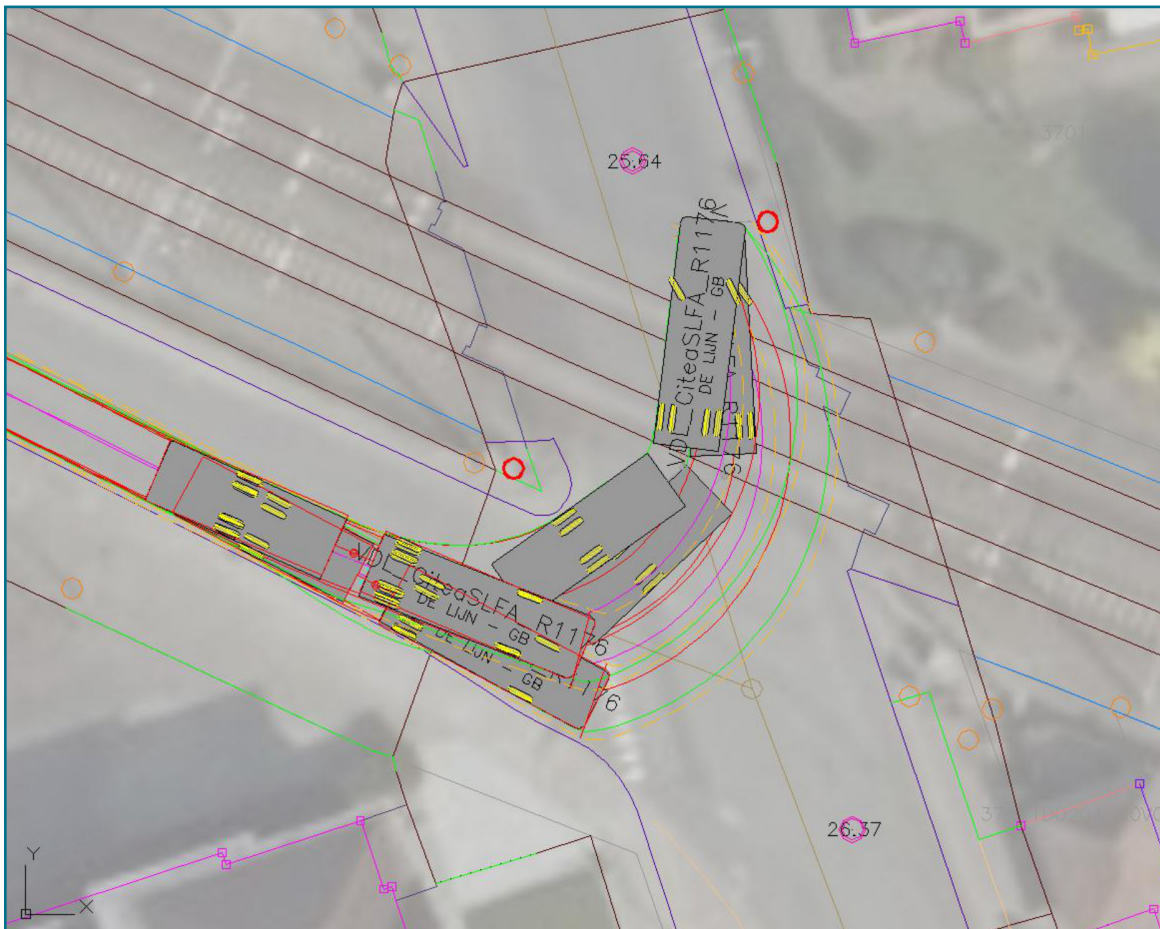
Figuur 6b simulatie op AutoRUN van een draaibeweging van de gelede bus

De autobus beantwoordt aan de wettelijke specificaties (draaicirkel), maar simulaties tonen aan dat de bocht over de overweg slechts vanuit een zeer beperkt aantal uitgangsposities kan genomen worden.

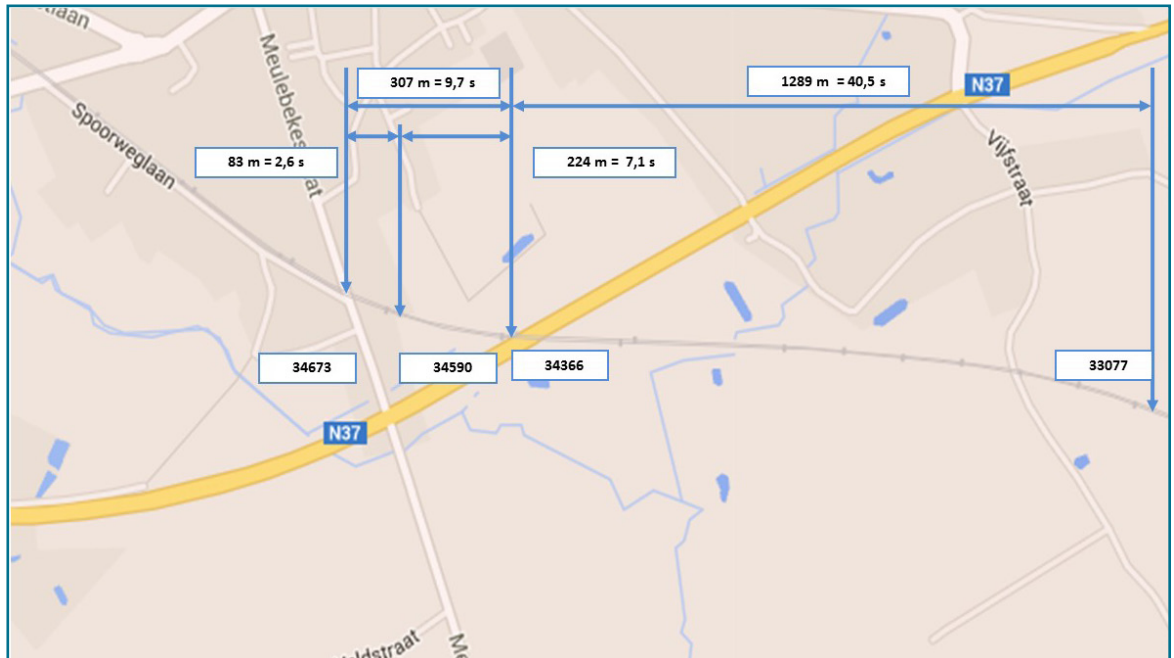
Figuur 7b tijdslijn treinrit (plan: Google maps)

Voortgaand op de schematisch signalisatieplannen, ritregistraties en registraties van de infrastructuurbeheerder kan met redelijke nauwkeurigheid berekend worden dat de trein de aankondigingszone, die 1596 m opwaarts OW25 begint, bezet 50 s vóór het ongeval. De snelheid van de trein bedraagt 114,5 km/u en de trein houdt deze snelheid aan tot wanneer de treinbestuurder een noodremming inzet, 83 m opwaarts de overweg.
