# RAPPORT D'ENQUÊTE DE SÉCURITÉ

## DÉRAILLEMENT D'UN TRAIN DE VOYAGEURS SURVENU LE 28 JANVIER 2011 À PEPINSTER

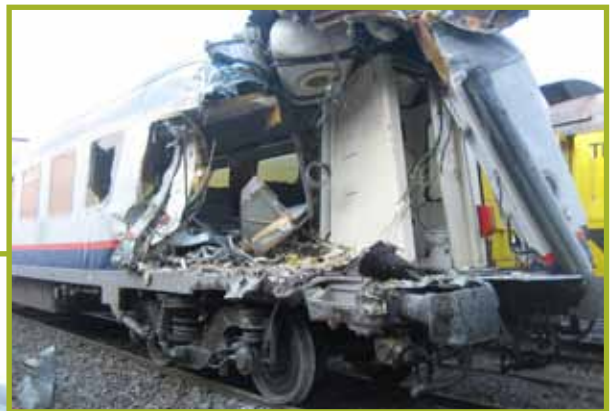
La voiture 11 est sérieusement endommagée et ne sera pas remise en service.

Photo 2.3.3 a : dégâts à l'avant de la voiture 11

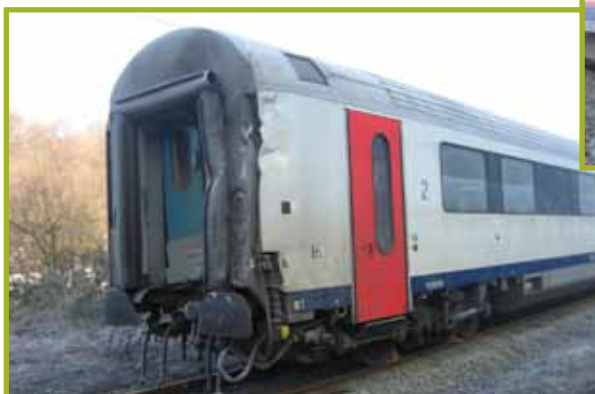
Photo 2.3.3 b : dégâts à l'arrière de la voiture 12

L'arrière et le dessous de la voiture 12 ont subi de légers dégâts .

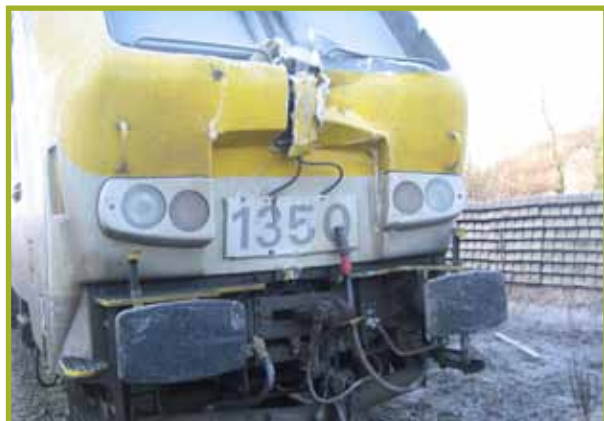
Photo 2.3.3 c : dégâts à avant de la locomotive 1350

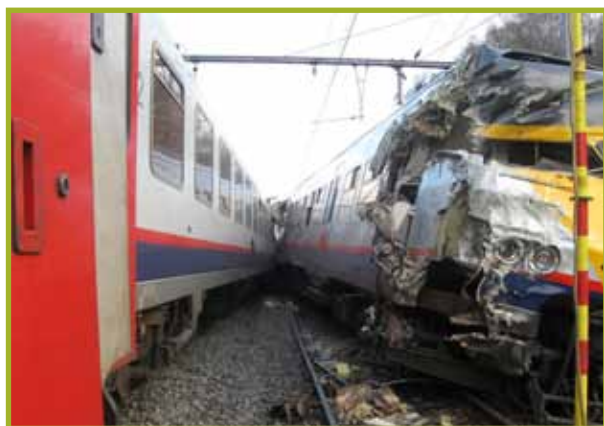
La prise en écharpe a sérieusement endommagé la cabine du conducteur de l'automotrice. L'avant de l'AM80 est sorti des rails. Le bogie arrière est soulevé du côté droit et incline l'arrière de l'AM80 sans la renverser.

Photo 2.2.3d : E5280 : dommages à l'avant l'AM80

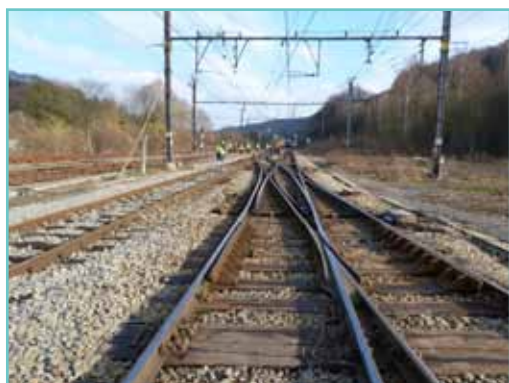
Lors de l'inspection visuelle sur place le jour de l'accident l'OE constate que le cœur de croisement de l'AW 02AI est sérieusement corrodé (photos 3.4.1/2a et 3.4.1/2b).

Photo 3.4.1/2 a) vue sur la TJD

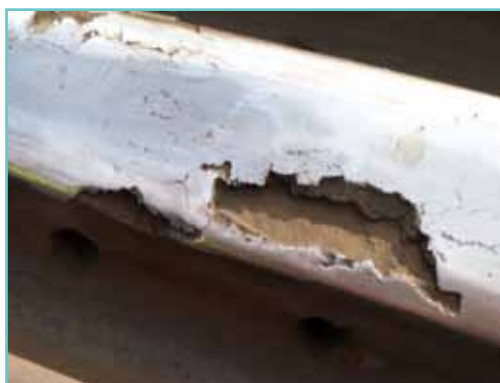
Photo 3.4.1/2 b) corrosion du cœur de croisement

- Le cœur de croisement de l'aiguillage 02AI de la TJD montre des traces de corrosion (plusieurs creux dont un creux de  $\pm 3$  sur 8 cm, profond de 2 cm). Le fond et les bords des creux sont rouillés. Cette corrosion n'est manifestement pas récente.

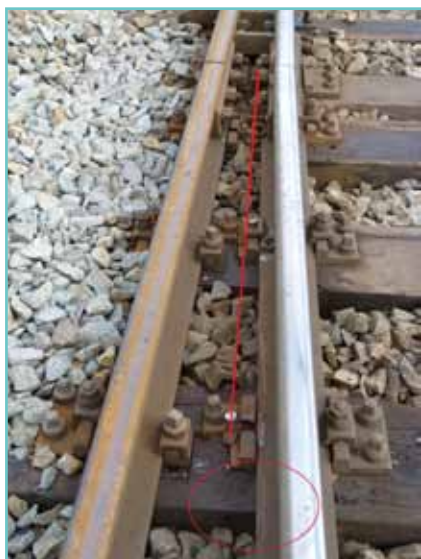
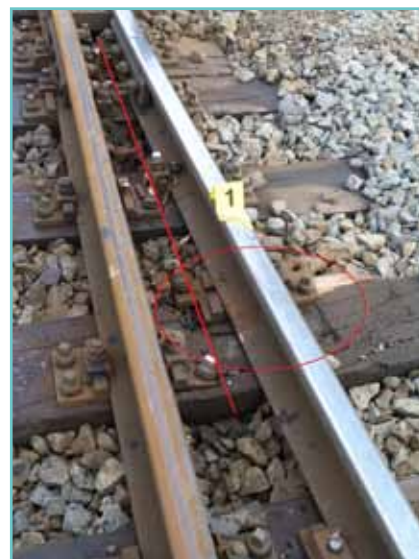
- côté gauche : trace de roue sur le patin de l'aiguille fermée et sur les têtes des tirefonds (photo 3.4.1/3a)
- côté droit trace de chute de roue(s) entre l'aiguille ouverte et la contre-aiguille sur les têtes des tirefonds (photo 3.4.1/3 b) et écailles de peinture provenant d'un plateau de tampon

Photo 3.4.1/3 a) et b): POD (point of derailment) les premières traces sur l'aiguillage 02BI

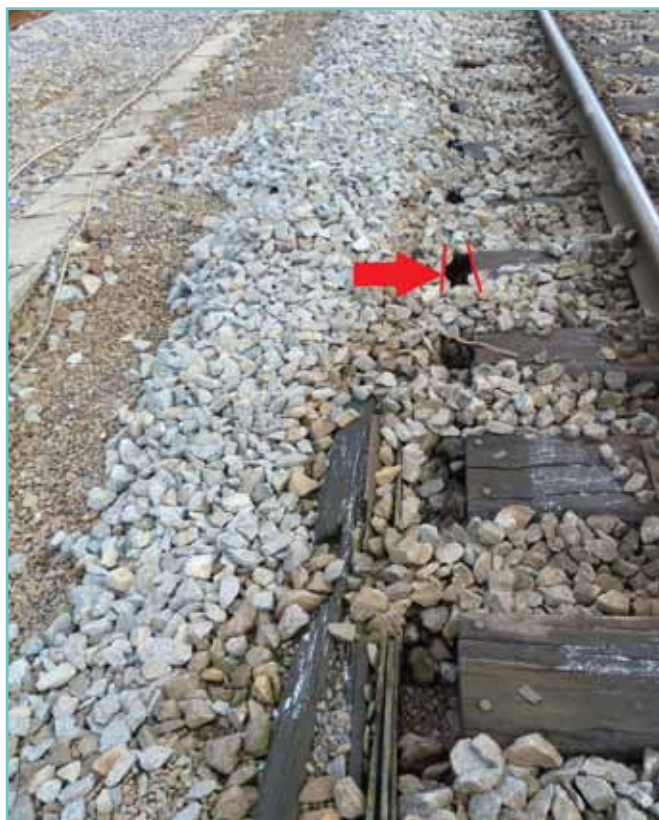
photo 3.4.1/3 c) déripage de la voie

Dérilage de la voie à partir de la pointe d'aiguillage et sur  $\pm 6$  m, écart de 0 à  $\pm 10$  cm vers la droite.

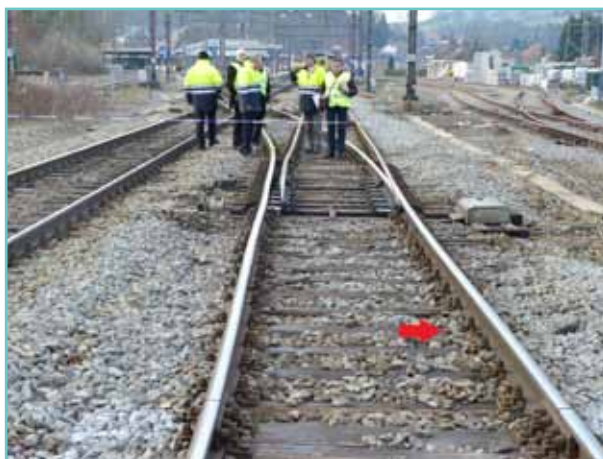
Photo 3.4.1/3 d): emplacement de l'écrou de fixation de plateau de butoir

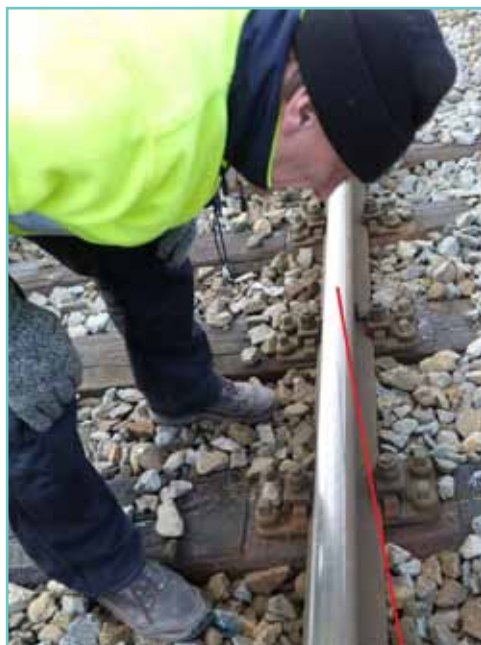
Environ 6 m avant la pointe de l'aiguillage 04AI : trace d'escalade sur le flanc du fil gauche de la voie A, sur le champignon puis sur les têtes de tirefond côté extérieur de la voie (photo 3.4.1/3 e).

Photo 3.4.1/3 e) second déraillement

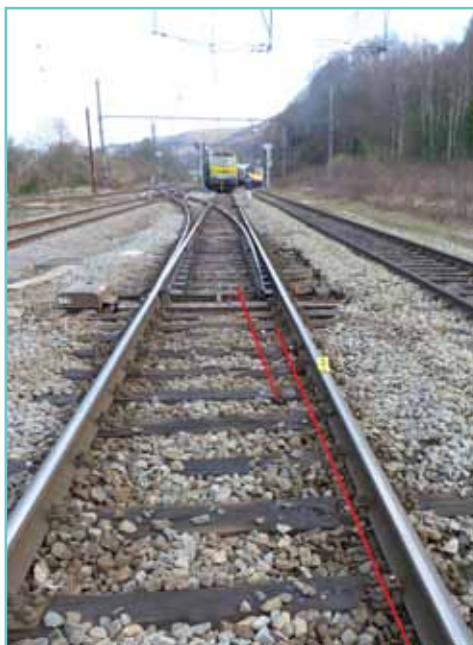
Photo 3.4.1/3 f): second déraillement (marque jaune)

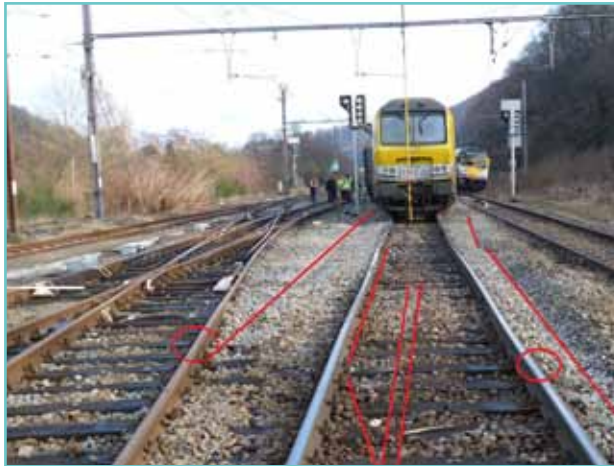
Photo 3.4.1/3 g : la fin des traces jusqu'à l'arrière de l'E507

- Traces de roues à partir du raccord entre l'AW 04AI et la TJD 05/AI/04BI à cheval sur le rail de gauche, s'arrêtant au bogie arrière de la v12.
- Traces de roues à cheval sur le rail de droite, s'arrêtant au bogie avant de la v12.
- Rails déformés à la hauteur du contre-rail ainsi que sur le raccord avec la TJD 05AI/04BI.
- La double trace se prolonge passé l'aiguillage AW 04AI dans le ballast, à gauche de la voie, sur les traverses et à droite de la voie.

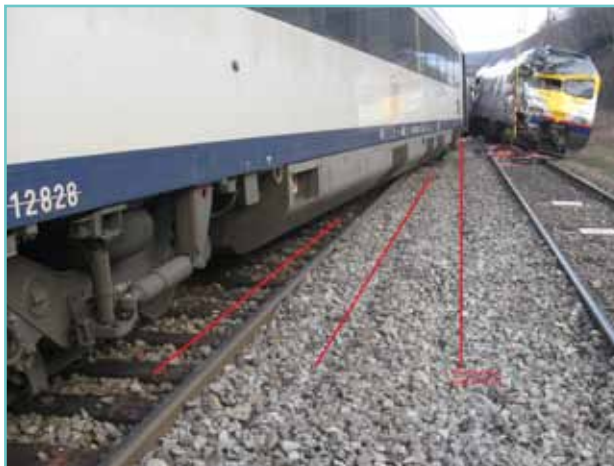
Photo 3.4.1/3g 1e : la fin des traces jusqu'au lieu de la collision

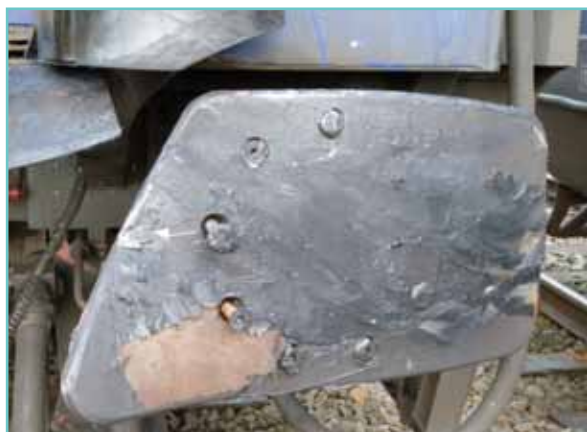
- Les tampons et plateaux à l'avant sont intacts.
- Le plateau du tampon arrière droit est partiellement arraché de son support, le coin inférieur côté gauche est replié vers l'arrière et des griffes sont visibles sur le bord et à l'arrière du plateau.
- Il y a également des traces de coup côté droite et sur le bord extérieur droit du plateau.
- Deux boulons ressortent et leurs écrous de fixation manquent (à l'arrière).

Photo 3.4.2/1 Plateau de butoir arrière droit v10

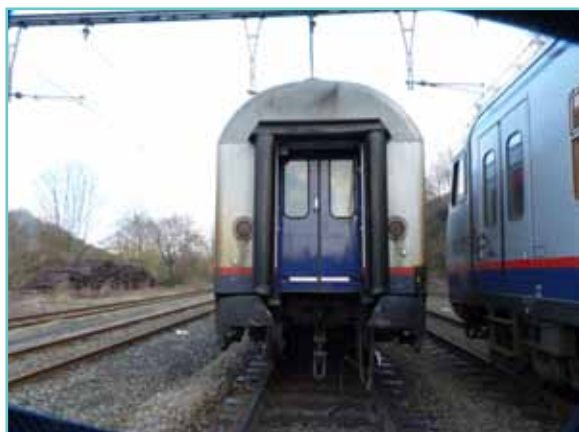
Photo 3.4.2/2 Plateau de butoir arrière gauche v10

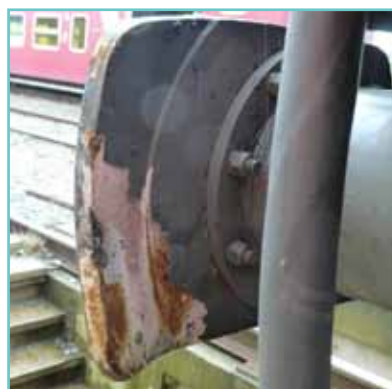
Photo 3.4.2/4 Plateau de butoir avant droit v11

Le plateau de tampon arrière droit a le coin inférieur droit replié dans le sens du mouvement du train. La peinture sur la face arrière a éclaté, il y a des rayures sur le bord et deux coups à l'arrière du bord.

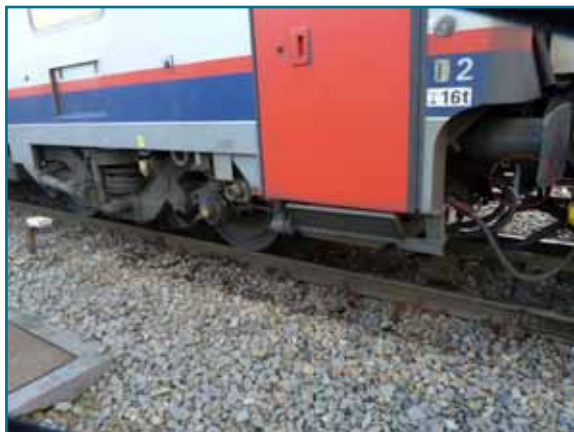
*Photo 3.4.2/7 tampon cassé avant gauche de la v12*

Le tamponnement entre les voitures en position 11 et 12 provoque la rupture du plateau de butoir avant gauche de la voiture 12.

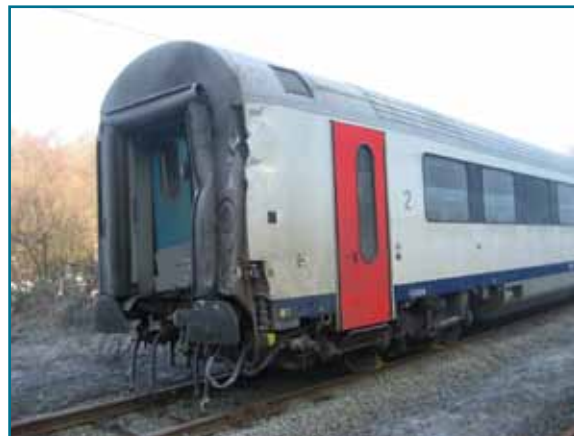
Les tampons arrière gauche et droit ont subi des coups et sont déformés suite au contact avec la locomotive. Il n'y a pas de traces au verso des plateaux de tampon.

*Photo 3.4.2/6 tampon arrières v12*

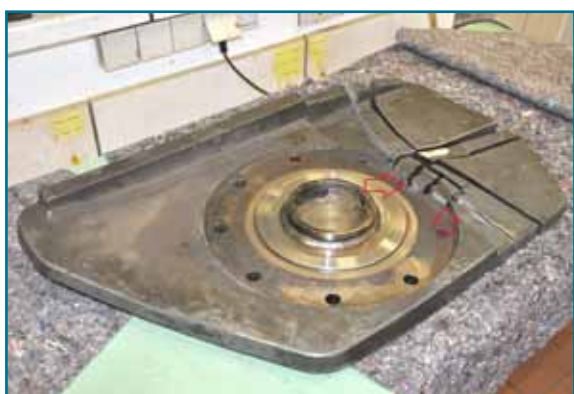
*Photo 3.4.2/8 plateau de tampon avant gauche v12 lors de l'analyse en laboratoire*

- la ligne de rupture passe par 2 points faibles du plateau (flèches)
- le métal est plus dur que spécifié dans le CDC (Cahier des Charges) donc plus cassant
- à l'arrière du plateau, en bas, un profil de renforcement est soudé sur le plateau de butoir : ce profil n'est pas repris dans les plans
- le creux circulaire est plus profond que spécifié
- rien ne permet de supposer que le plateau était fissuré avant la collision

et conclut que la rupture est due à une surcharge.

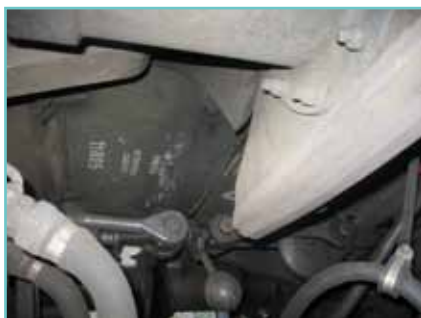
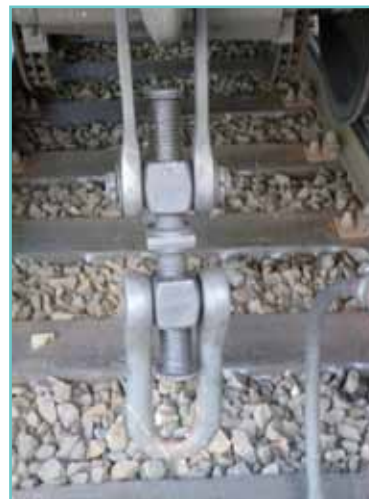
A l'arrière le tendeur n'est pas muni de bagues d'écartement et est serré asymétriquement, la manivelle est orientée vers le bas et est bloqué. Il y a des traces de chocs sur la bielle et tendeur déformé.

Photo 3.4.2/11 : Attelages v10 avant sans bagues Photo 3.4.2/12 : Attelages v10 arrière bagues

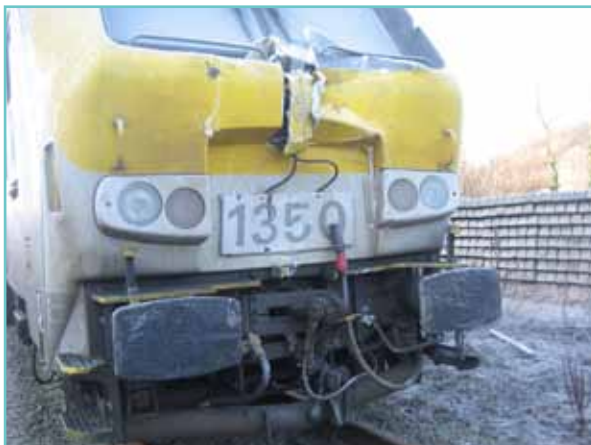
Il n'y a pas de traces de choc sur les faces verticales à gauche et droite de l'ouverture du bloc de guidage. Par contre les bords horizontaux sont légèrement déformés.

*Photo 3.4.2/15 les dégâts à l'avant de la 1350*

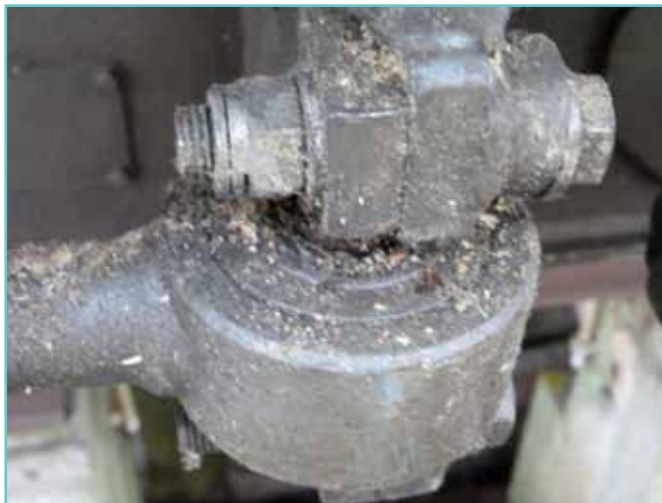
- 2 amortisseurs avaient été partiellement démontés pour permettre l'évacuation de la voiture
- les traces sur les supports indiquent que 4 amortisseurs de la voiture v11 avaient été montés de la même façon
- tous les amortisseurs sont de type KONI 02R-1287
- l'amortisseur antilacet des voitures de type I11 ont été montés tels que décrits dans le document « Werkinstructies Horizontale Schokdempers 02R-1287 566.05.300 », OL Mechelen, Afdeling Rem, révision 1 du 3/5/2001

Photo 3.4.2/16 montage non conforme d'un amortisseur antilacet

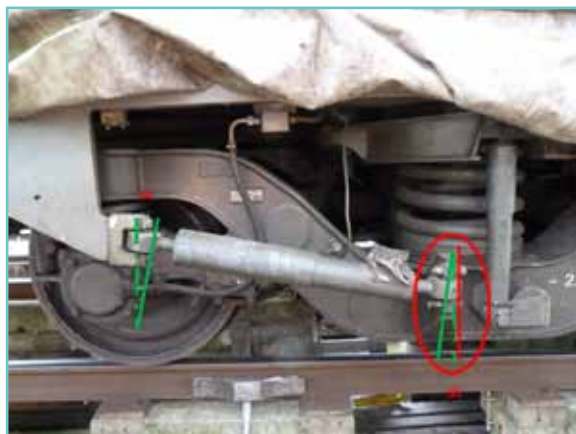
Photo 3.4.2/17 Amortisseurs : en vert le montage selon plan, en rouge le montage réel

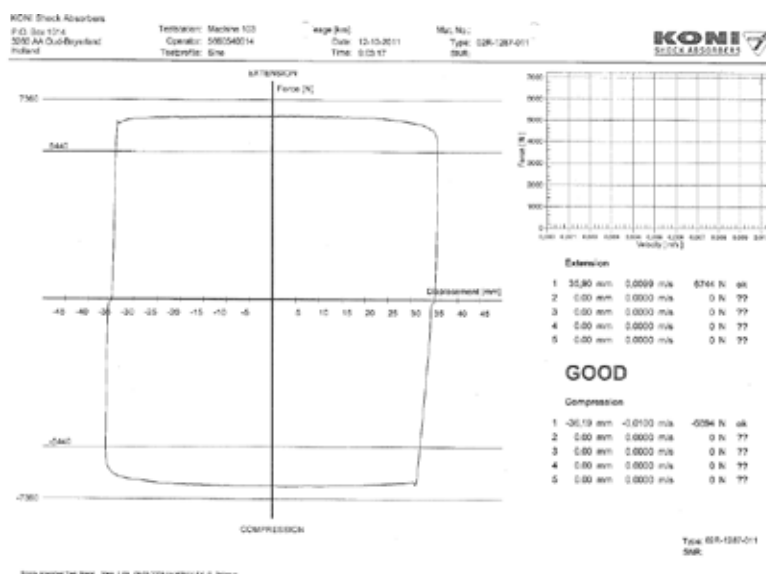
Figure 11 Résultats du banc d'essai

Position	Montage	inspection visuelle externe	test sur banc d'essai KONI	test manuel de la rotule	inspection visuelle interne
Avant gauche	Non conforme	axe plié	bon	bon	bon
Avant droite	Non conforme	bosse dans le cylindre, réservoir percé et écrasé	test impossible	bon	Tête de piston griffé corps étrangers dans réservoir
Arrière gauche	Non conforme	intact	bon	bon	bon
Arrière droite	Non conforme	intact	bon	bon	bon

L'analyse démontre que les amortisseurs -même comprimé de 40 mm- fonctionnent toujours dans les limites (707+2/-3 – 1076+3/-2 mm) des conditions d'utilisation du fabricant, ceci lors d'un passage sur une courbe de 215 m.
