RÉSUMÉ du RAPPORT D'ENQUÊTE DE SÉCURITÉ

DÉRAILLEMENT D'UN TRAIN DE VOYAGEURS SURVENU LE 28 JANVIER 2011 À PEPINSTER

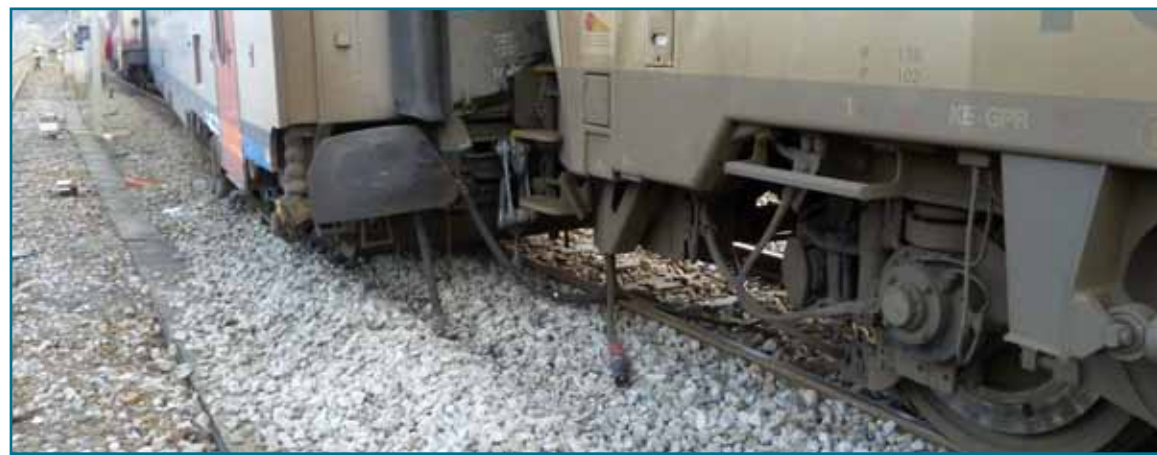
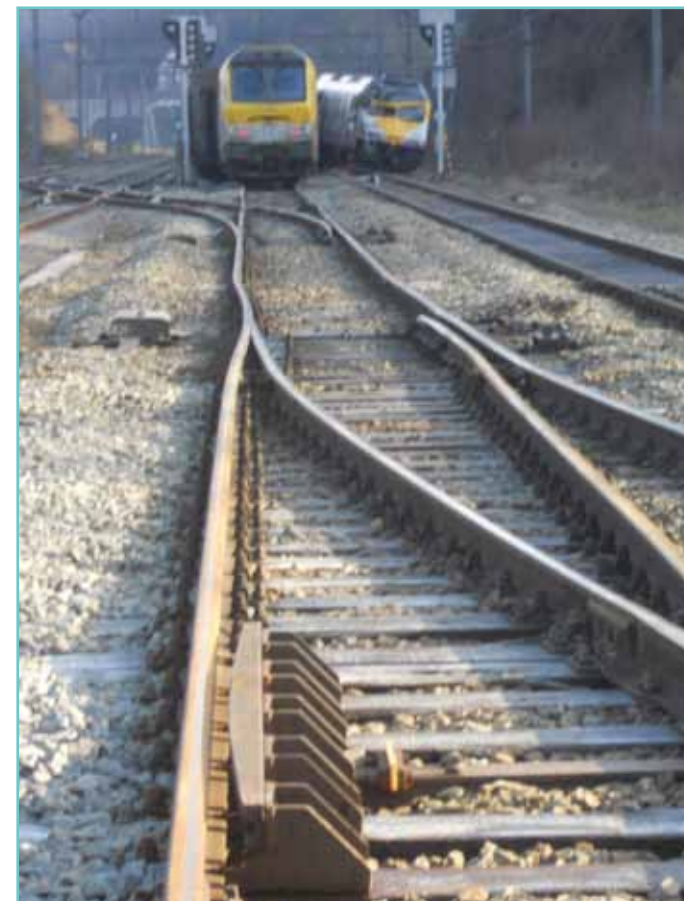
La vérification de la voie et des aiguillages a permis de distinguer clairement les conséquences du déraillement mais n'a pas permis de pointer de défauts qui auraient pu mener au déraillement, voire y contribuer.

Selon les normes UIC, pour une courbe et une contrecourbe de même rayon et un écartement de voie de 1440 à 1450 mm, aucun alignement intermédiaire entre la courbe et la contrecourbe n'est nécessaire quand les rayons sont supérieurs à 200 mètres.

Les conditions d'implantation de la voie dans le cas présent sont proches de ces limites mais sont conformes aux normes UIC.

Le gestionnaire a bien identifié le risque d'un déraillement dû à une vitesse excessive dans cette situation (les aiguillages formant une courbe en S): il impose une limitation de la vitesse à 40 km/h pour permettre le passage sur les aiguillages.

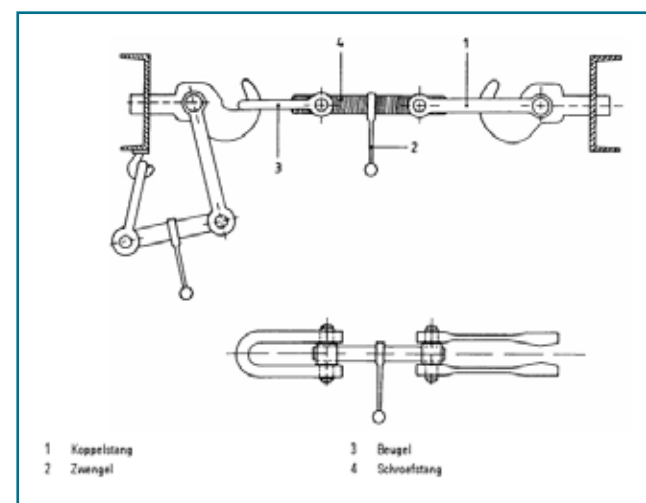
Les attelages reliant les voitures en position 9, 10 et 11 ne sont pas serrés correctement : l'attelage de la voiture en position 10 est trop serré à l'avant et insuffisamment serré à l'arrière.

Un attelage desserré augmente le risque de rupture d'attelage et est probablement une cause aggravante du déraillement dans la mesure où cet attelage ne compenserait pas entièrement les forces exercées lors de l'accélération.

Un attelage trop serré augmente la rigidité de l'attelage par la compression de plateaux de butoir: il peut être non seulement cause d'inconfort pour les voyageurs ou d'usure accélérée des plateaux de butoirs, mais de plus, il ne permet pas de compenser correctement des chocs.

Les risques liés à une mauvaise exécution d'un serrage d'attelage sont identifiés par la SNCB. Des bagues de limitation sont prescrites par la SNCB pour éviter un serrage excessif. Cependant, la norme UIC pour les voitures utilisées sur le réseau international ne prévoit pas l'utilisation de ces bagues d'écartement.

Le jour de l'accident, elles n'ont pas été utilisées pour le serrage des attelages reliant les voitures 9 et 10. De nouvelles instructions de la SNCB décrivent la méthodologie pour placer les bagues d'écartement mais ne prévoient pas d'en contrôler la présence sur les véhicules. Les voitures sont utilisées à la fois sur le réseau belge et sur le réseau international.

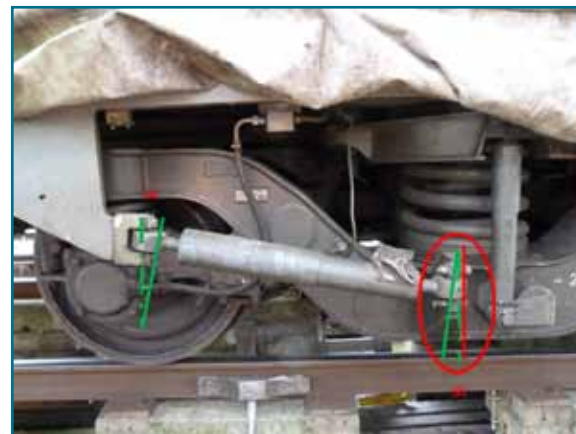
Les amortisseurs «antilacets» sur la voiture en position 10 n'avaient pas été montés correctement : c'est une des voitures transformées dans les ateliers de la SNCB pour permettre une circulation à vitesse plus élevée. Des essais des amortisseurs ainsi qu'une simulation graphique ont permis de conclure que les amortisseurs fonctionnaient correctement et n'ont pas joué un rôle dans le déraillement.

Actuellement, une vérification par un organisme indépendant ou par le système de qualité interne de l'entreprise ferroviaire permet de

vérifier la présence et l'uniformité des instructions de montage de ces amortisseurs, en fonction du module applicable et tel que défini dans les Spécifications Techniques d'Interopérabilité.
