# RAPPORT D'ENQUÊTE DE SÉCURITÉ

FACE À FACE ENTRE 2 TRAINS DE VOYAGEURS  
SURVENU LE 30 JUIN 2011  
À CHARLEROI

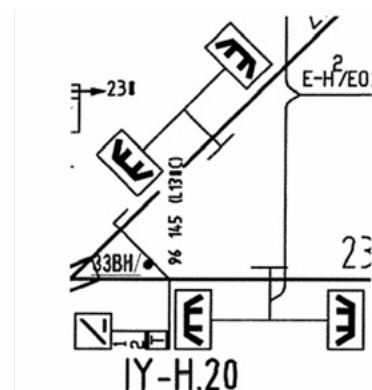
Le signal IY-H.20 est un grand signal d'arrêt implanté à gauche de la voie 230 au niveau de la BK96145. Ce signal n'est pas doublé d'un crocodile de répétition des signaux.

Un crocodile d'essai se trouve à la hauteur du signal IY-H.20.

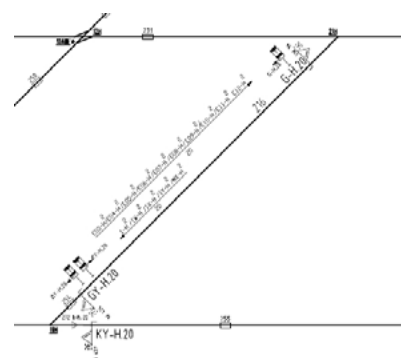
Le signal GY-H.20 est un petit signal d'arrêt implanté à gauche de la voie 216 au niveau de la BK96424.

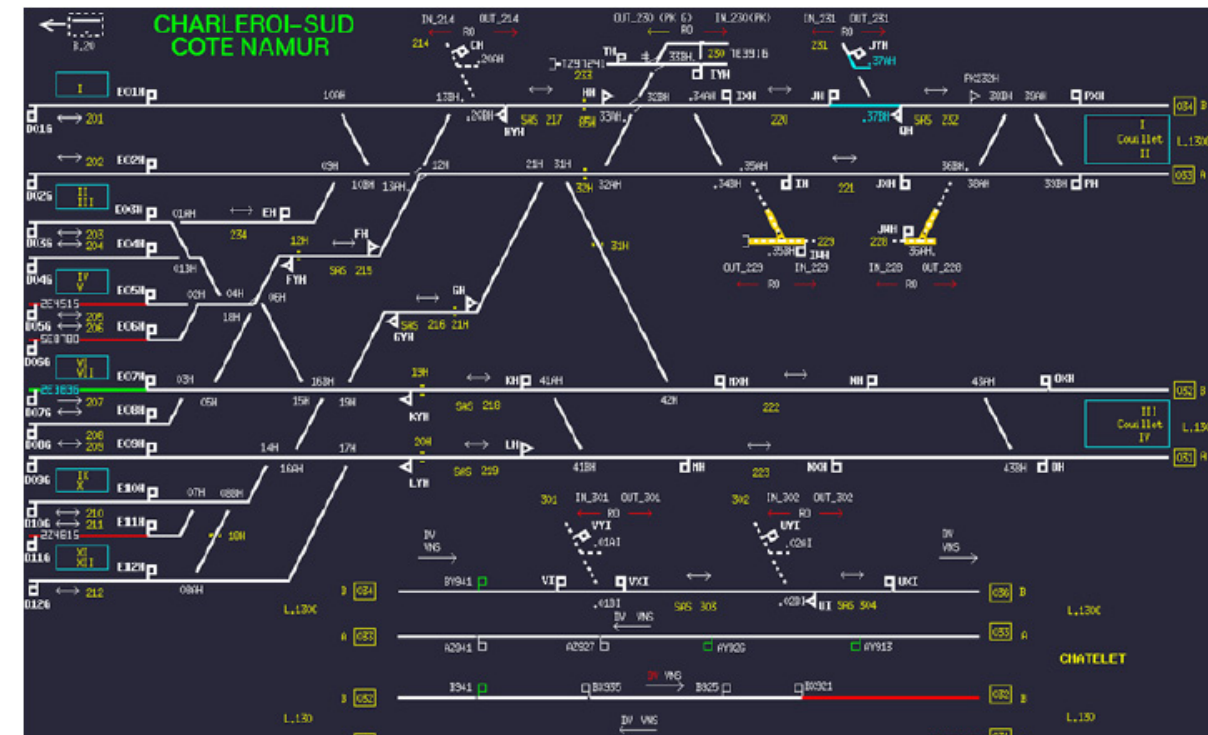
Image EBP de 15h31

Le train 3836 est annoncé voie VII, tracé en vert sur l'écran

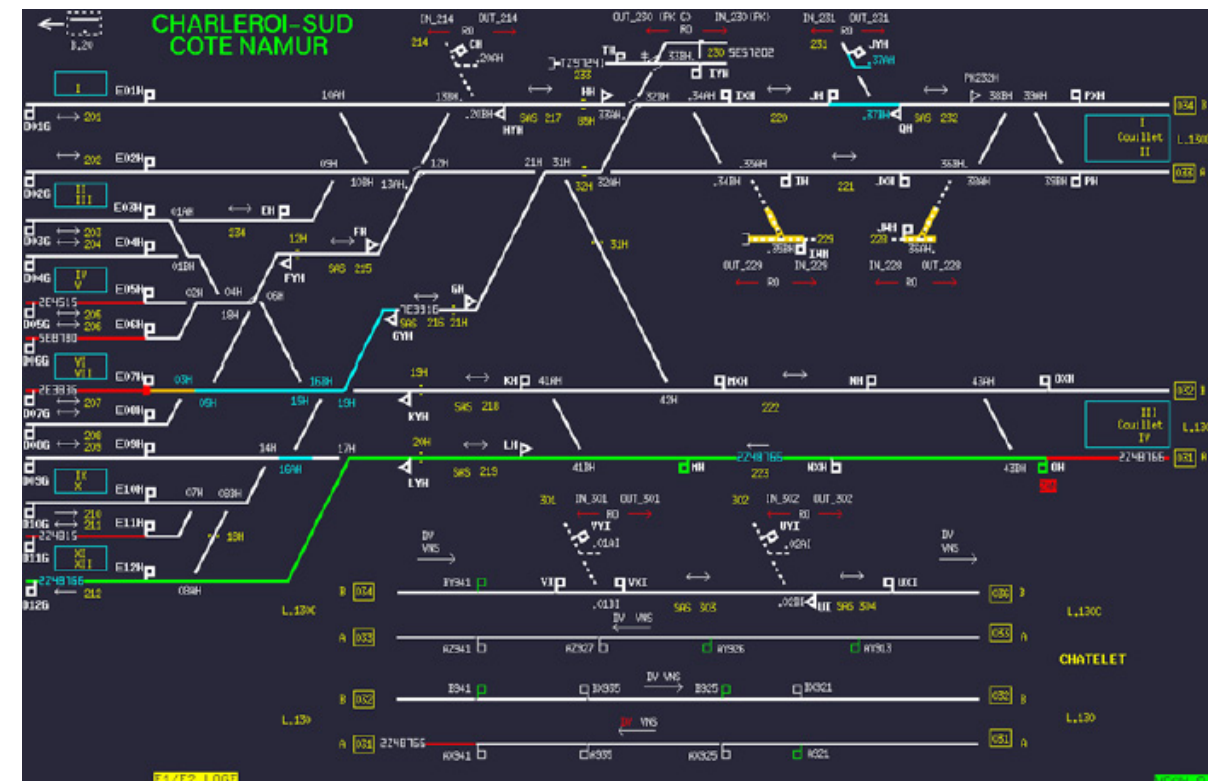
Image EBP 15h35

Le tracé du signal GY-H.20 vers la voie VII est de couleur bistre, indiquant une occupation en l'absence de tracé. La présence du train E3836 en voie VII est indiquée par le tracé en rouge sur l'écran.

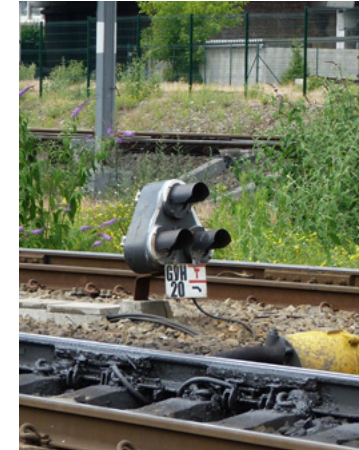
C'est un petit signal d'arrêt à fleur de sol commandé par le Blok 20 de Charleroi. Il ne s'adresse qu'aux trains évoluant en petit mouvement.

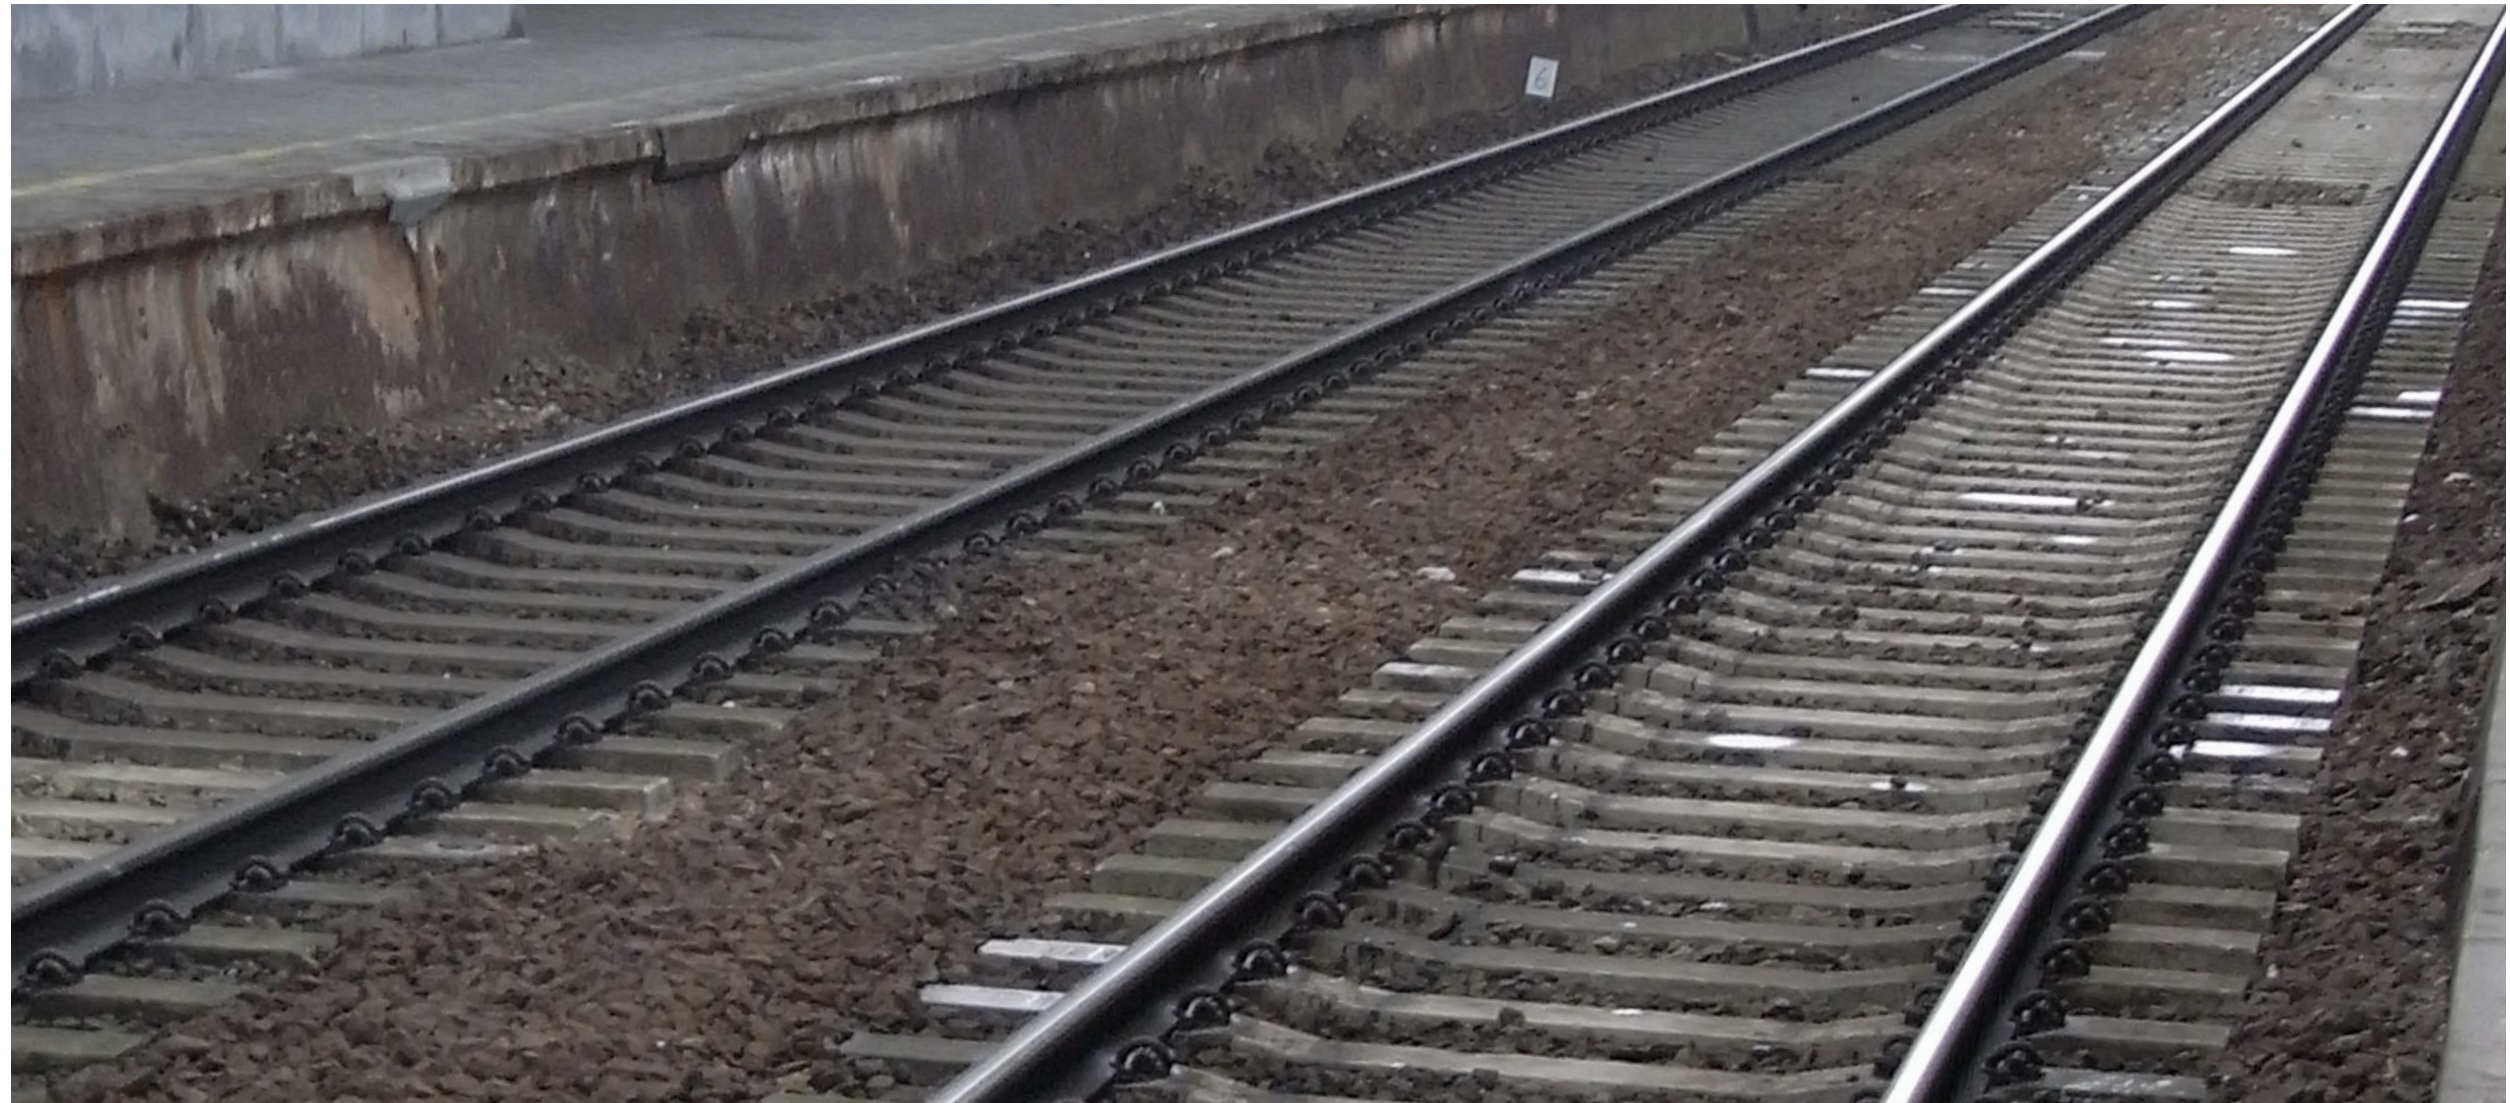
#### **18 juin 2012**

MZ 4807 dépasse le signal GY-H.20, talonne ensuite l'AW 19H en position droite et s'arrête voie IV.

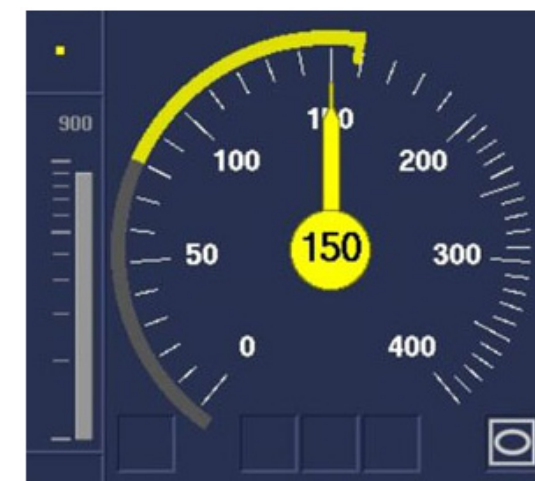
#### 4.2.4.1 LE SYSTÈME DE BORD INDIQUE AU CONDUCTEUR LE RÉGIME DU MOUVEMENT

Le régime petit mouvement est donné au conducteur via la signalisation au départ du train.

Aucun système n'est prévu dans le poste de conduite de l'automotrice pour avertir le conducteur.
