# Samenvatting Veiligheidsonderzoeksverslag Ontsporing van een NMBS reizigerstrein Weerde - 28 januari 2021

# SAMENVATTING

## VOORVAL

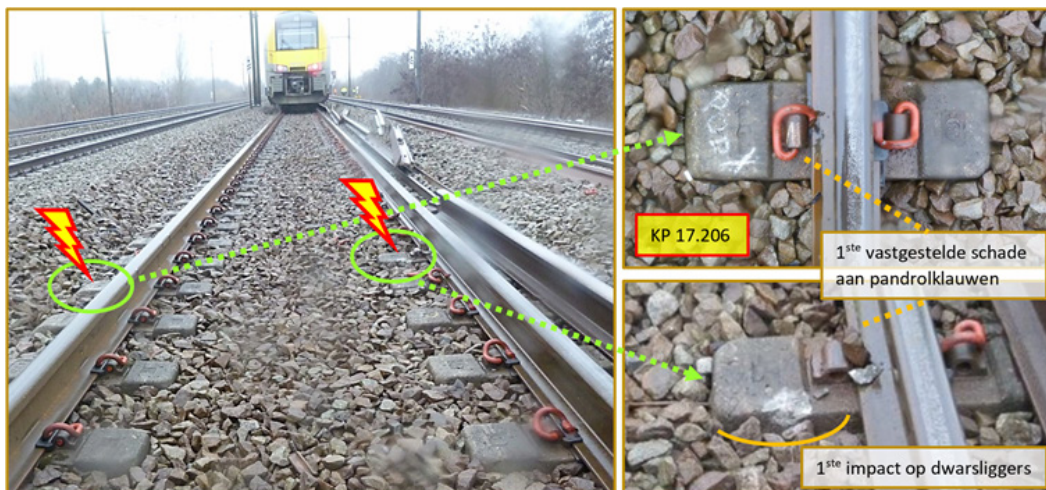
Middels sporenonderzoek op de plaats van het voorval kan de locatie van de ontsporing op kilometerpaal 17.206 vastgesteld worden: aan de buitenzijde van het linkerbeen van het spoor (in de rijrichting normaalspoor) op basis van de eerste losgereden pandrolklauw; aan de binnenzijde van het rechterbeen van het spoor op basis van de inslag op een betonnen dwarsligger en eveneens een eerste losgereden pandrolklauw.

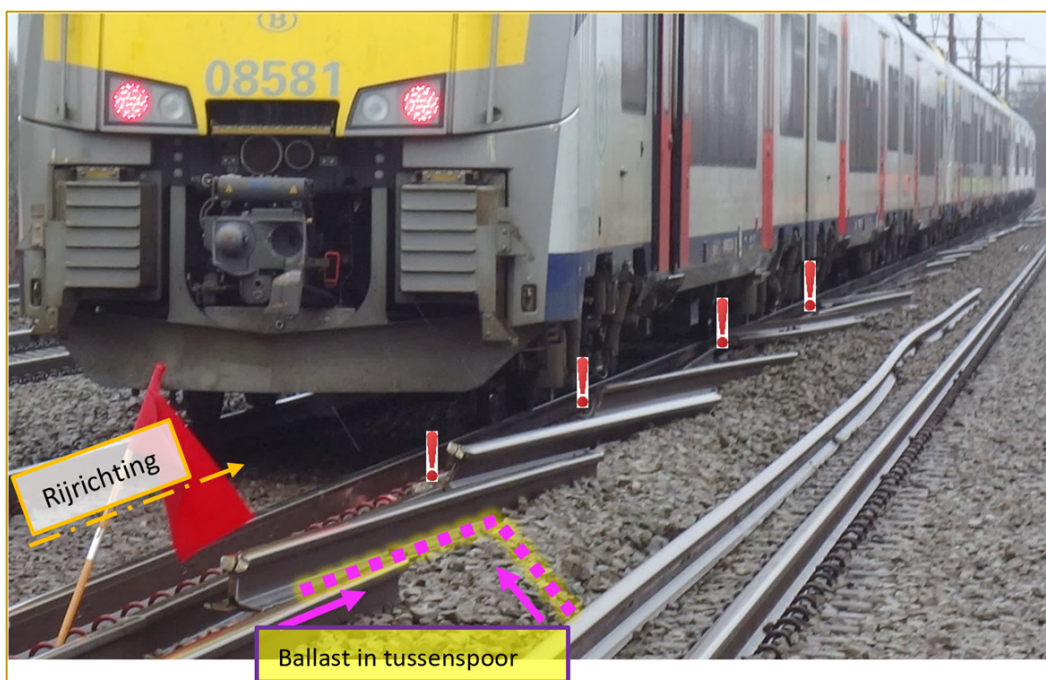
Vervolgens kan op de site van het ongeval met behulp van een mal vastgesteld worden dat vier geknipte spoorstaven, die schuin op de top van de ballast in het tussenspoor liggen, het vrijruimteprofiel binnendringen.

Een **eerste bijdragende factor** van de ontsporing is de indringing van een geknipte spoorstaaf in het vrijruimteprofiel.

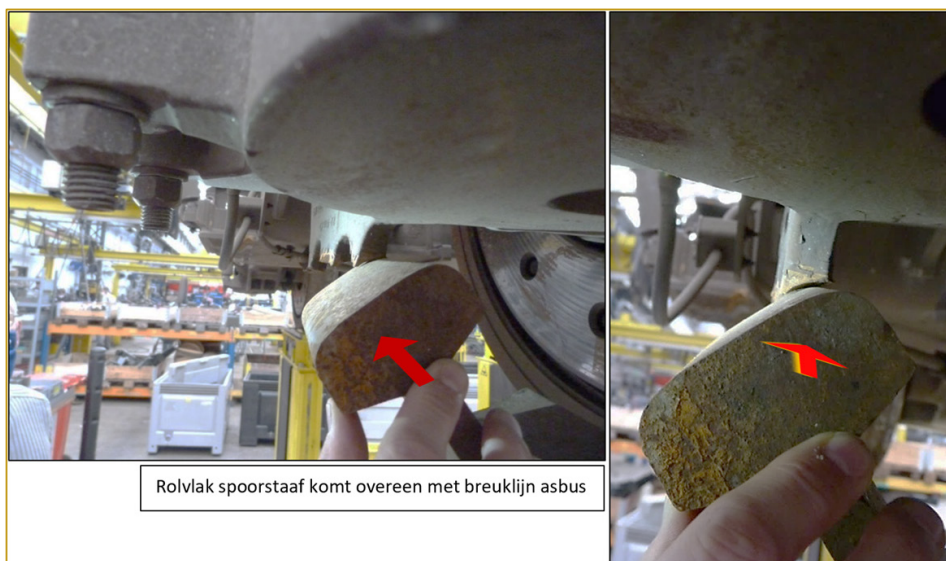
Ter hoogte van het eerste draaistel van de trein kan de eerste schade aan een asbus vastgesteld worden. Wanneer later tijdens het technisch onderzoek een inspectie gehouden wordt van het rollend materieel kan met een stuk spoorstaaf gesimuleerd worden dat de loop van de breuklijn aan de asbus overeenkomt met het profiel van het loopvlak.

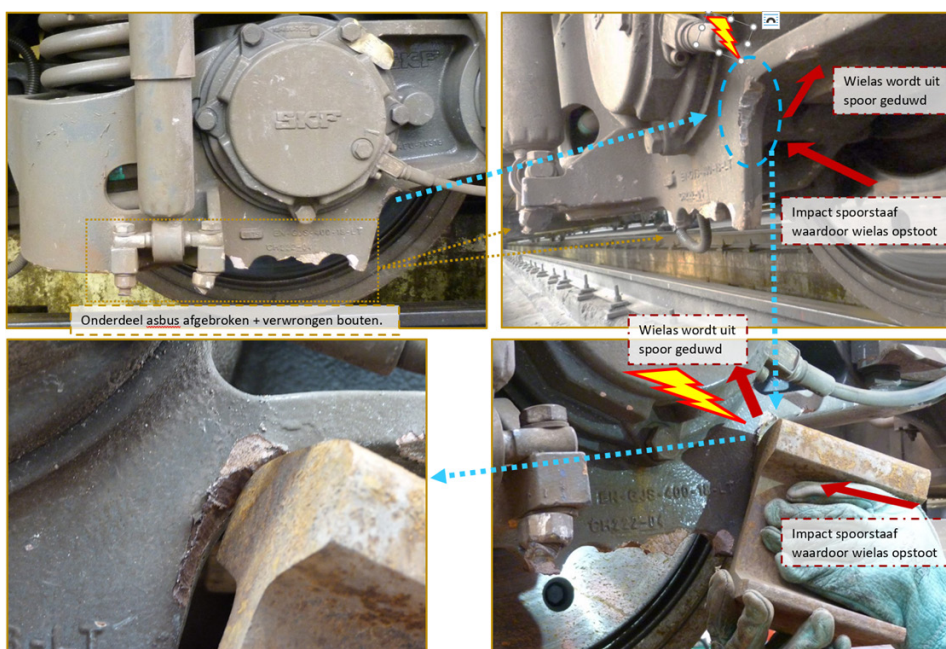
Ook ter hoogte van wielnummer 21 is een onderdeel van de asbus afgebroken. De bouten ter hoogte van de primaire ophanging zijn verwrongen in de richting die overeenkomt wanneer deze rijdend in contact komen met een spoorstaaf.

Daar waar het onderdeel van de asbus een boog neemt, wordt een impact vastgesteld. Met een stuk spoorstaaf kan gesimuleerd worden dat de schade mogelijks afkomstig is van een aanrijding met een spoorstaaf.

Wielas A50910-000541-5 met wielnummers 21 en 22 is de ontspoorde wielas en met de impactschade in gedachten is de hypothese aannemelijk dat op deze plaats er effectief een aanrijding gebeurt met de kop van een spoorstaaf en dat door de impact de wielas omhoog wordt gestoten en deze uit de sporen wordt geduwd.
