Rapport d'Enquête de Sécurité

Déraillement d'un train de voyageurs

Germoir (Ixelles) - 4 mars 2021

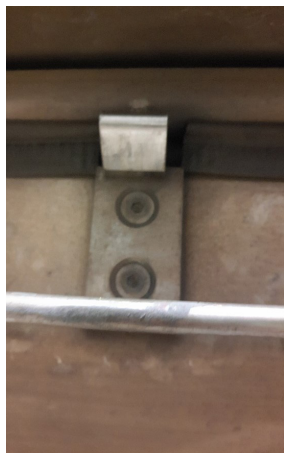
Loquet central sans la sécurité supplémentaire.

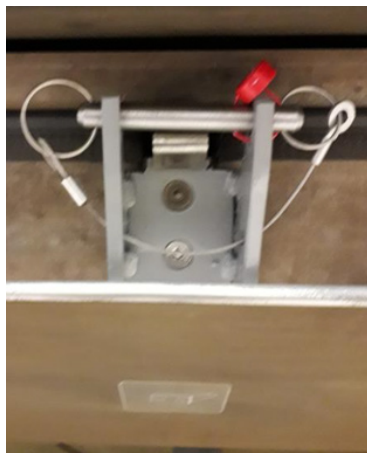
Loquet central avec la sécurité supplémentaire ajoutée.

- de rendre impossible le soulèvement du loquet de retenue par vibration, empêché par la tige de verrouillage ajoutée qui condamne l'ouverture du coffre,
- d'ajouter un plombage visible qui confirme la bonne fermeture du coffre et dont l'absence serait le témoin que le coffre a été ouvert,
- de réduire, lors des entretiens, le nombre d'ouvertures et de fermetures du coffre, et leurs risques inhérents : plombage présent et scellé = coffre non-ouvert et attelage de secours non-utilisé.

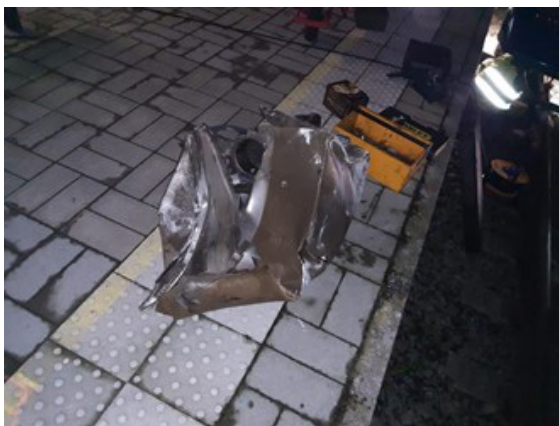
Coffre d'attelage de secours de l'AM 08175 retrouvé dans le premier bogie de l'AM906 (source SNCB).

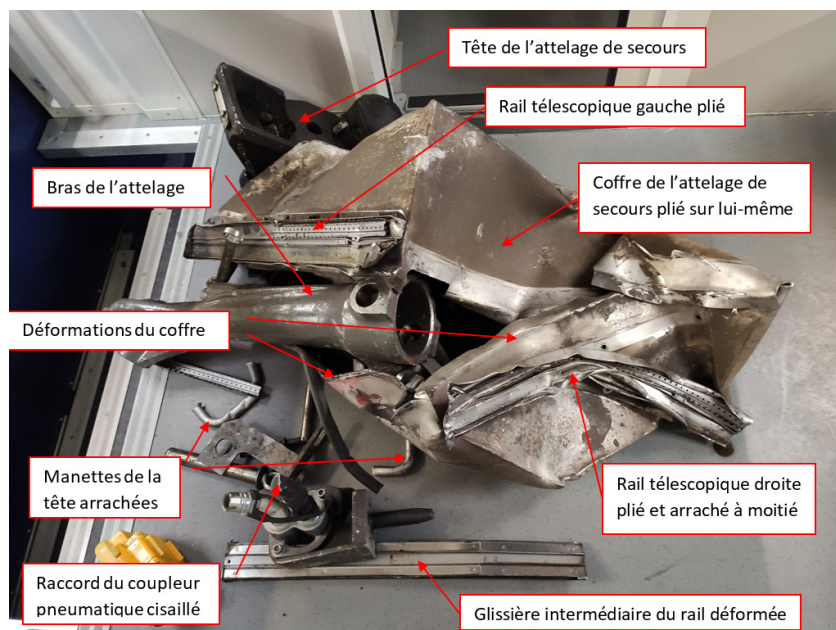
Débris du coffre avec les pièces de l'attelage de secours coincées dedans ou récupérées dans la voie (source SNCB).

- « Une partie des déformations du coffre est probablement survenue suite à la collision du coffre ouvert avec un obstacle de l'infrastructure,
- Le coffre est probablement plié sur lui-même selon l'une de ses diagonales lors du roulement du premier essieu de l'AM906 dessus et son coincement sous la traverse de charge du bogie,
- L'état du coffre et des composants sous caisse de l'automotrice suite aux dégâts subis ne permettent pas d'affirmer qu'il y ait eu un mauvais réglage des verrous, un mauvais verrouillage du coffre ou une intervention humaine qui mène à un de ces deux cas. »
