# Veiligheidsonderzoeksverslag

## Ontsporing en zijdelingse aanrijding tussen twee treinen

### Y Walenhoek - 6 februari 2020

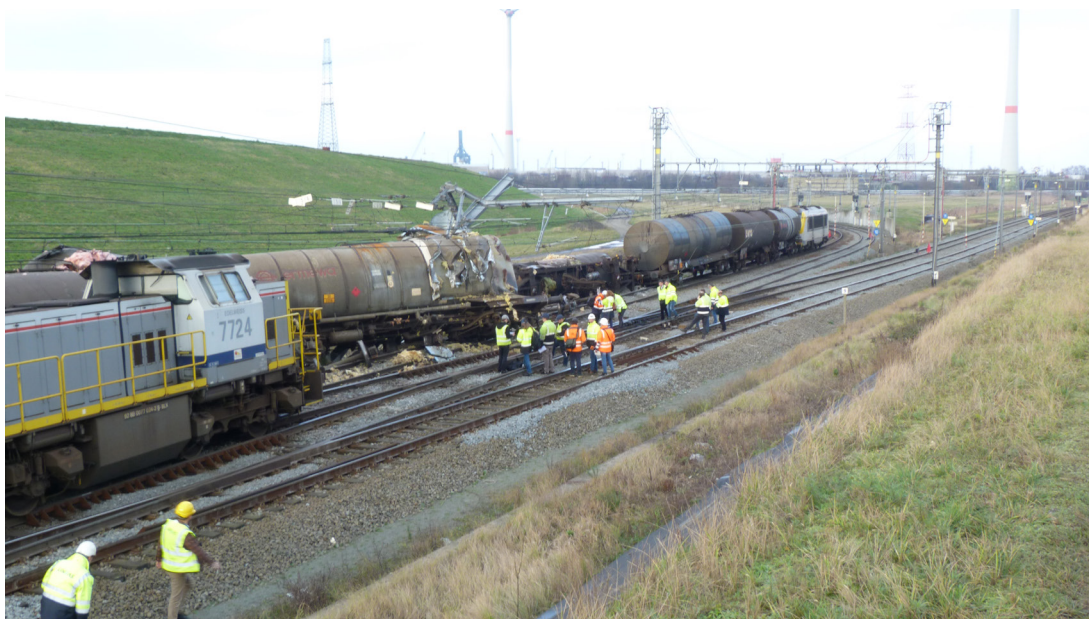
Foto: de schade aan trein E49826

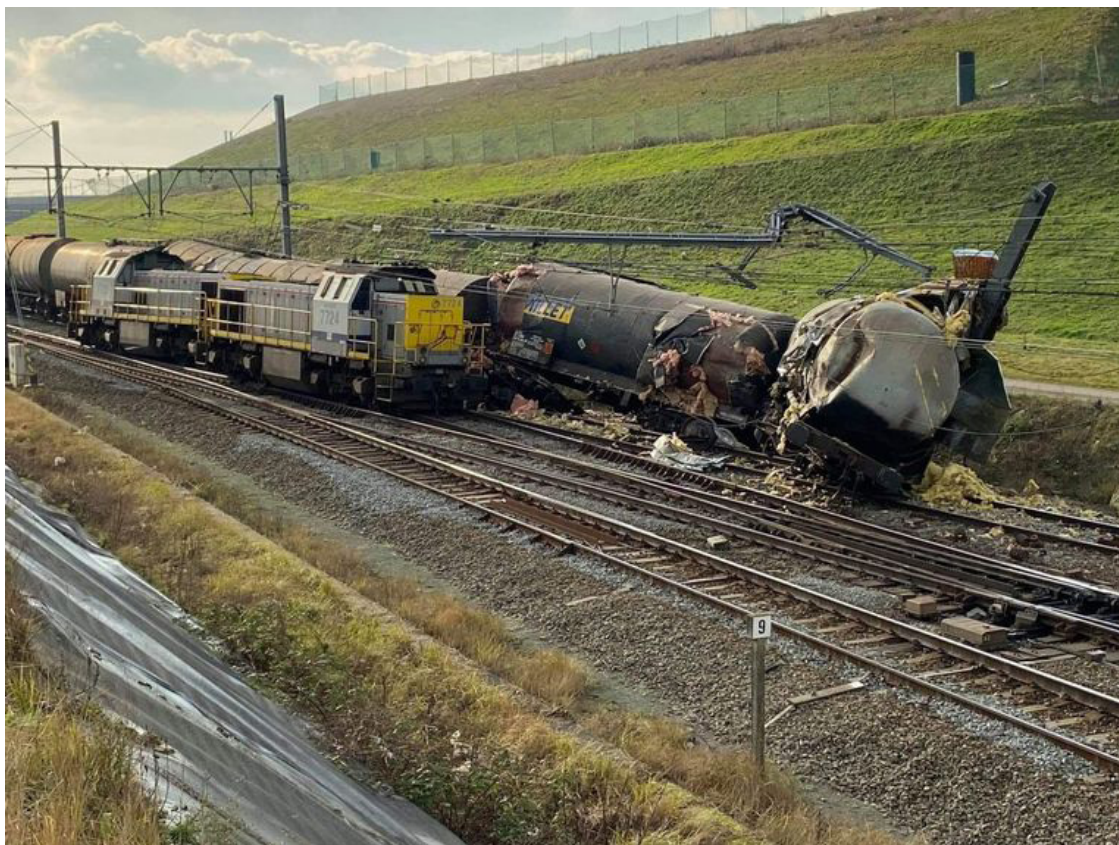
Door de impact ontsporen de 2 locomotieven van trein LZ70080. De stuurpost van de eerste locomotief (7722) wordt zwaar beschadigd en de dieseltank lekt. De treinbestuurder van trein LZ70080 raakt lichtgewond aan zijn hand. De treinbestuurder van trein E49826 blijft ongedeerd. De infrastructuur wordt ernstig beschadigd en door de herstellingswerken blijven Lijnen 10 en 11 meerdere dagen gesperd voor het treinverkeer ter hoogte van Y. Walenhoek.

Foto: de ontsporing van 2 locomotieven van trein LZ70080 en de schade aan de wagons van trein E49826 (Bron: Belga).

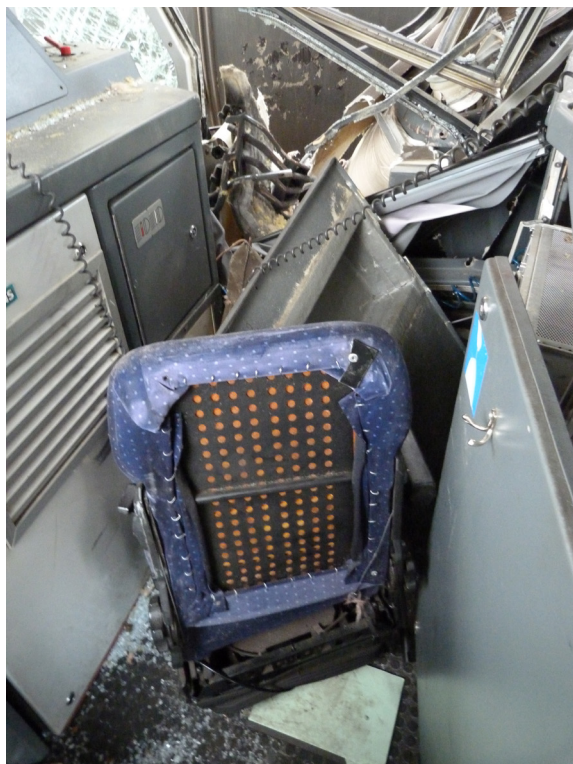
De 2 locomotieven van trein LZ70080 ontsporen en de stuurpost en de brandstoftank van de eerste locomotief worden ernstig beschadigd. De brandstoftank van de eerste locomotief lekt diesel in het spoor.

Foto: schade in de stuurpost van de locomotief van trein LZ70080

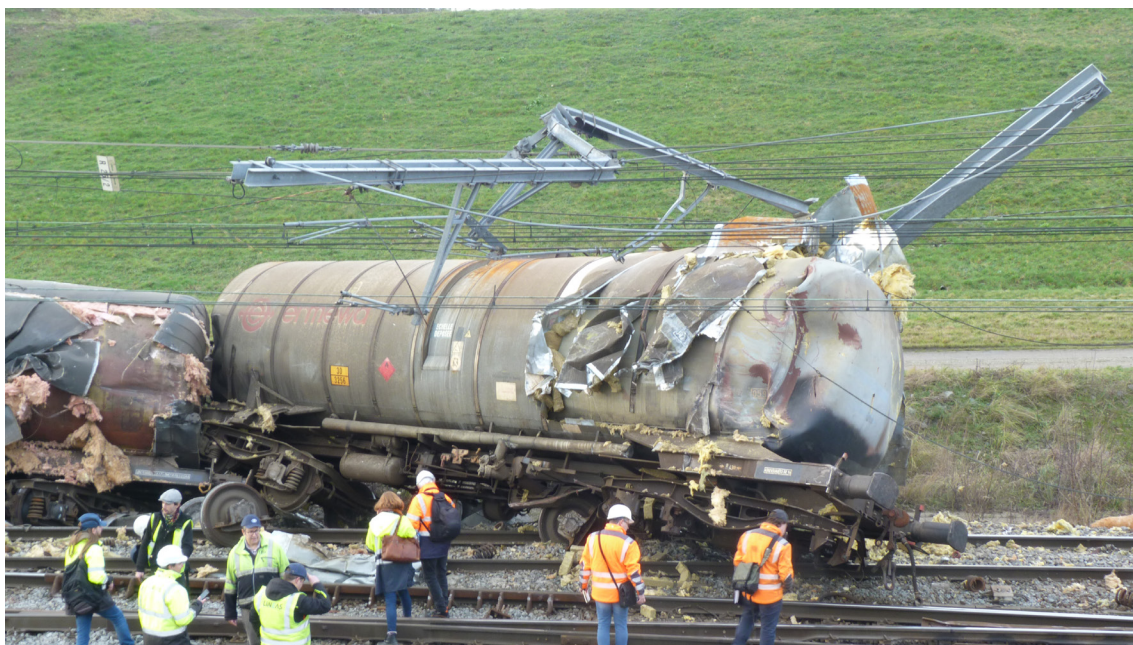
Foto: zicht op eerste ontspoorde wagon en schade aan de bovenleiding

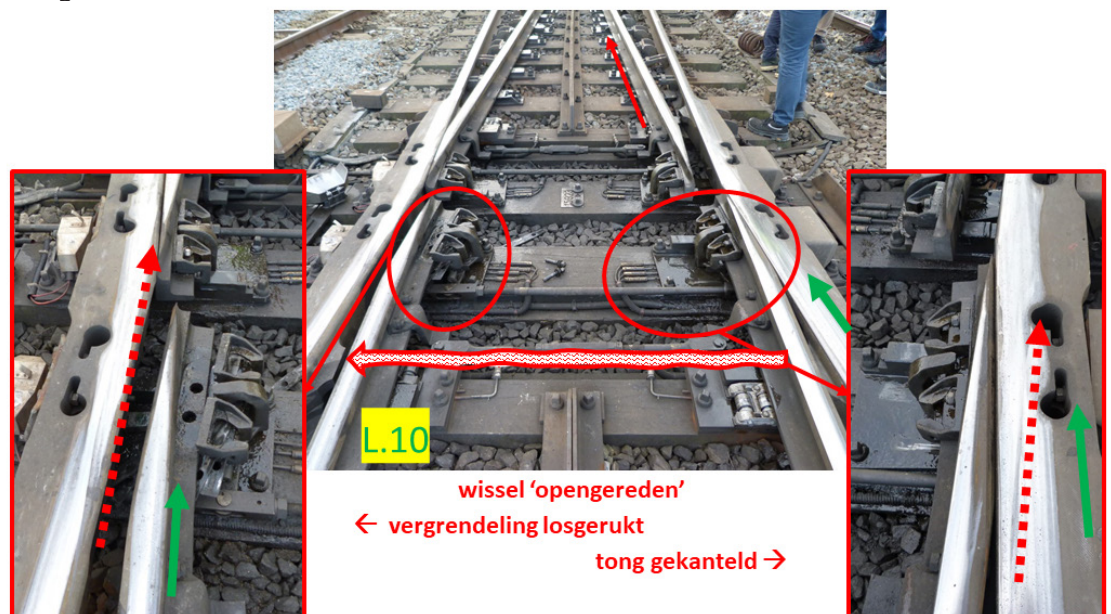
Aan de kruising komt het 1<sup>ste</sup> rechterwiel van de 1<sup>ste</sup> locomotief van de trein in de V-vormige vernauwing die gevormd wordt door de beweegbare tong en het aanslagspoor. De trein rijdt tegen de beweegbare tong en spoortoestel 063 wordt 'opengereden'. Door het openrijden van het spoortoestel worden de beweegbare tongen en de vergrendeling van spoortoestel 063 beschadigd (centrale foto hierna).

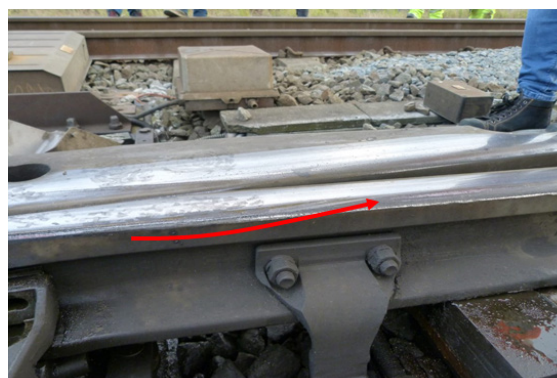
Het linker wiel van de locomotief klimt de tegenoverliggende beweegbare tong van de kruising op (foto hieronder) en rijdt vervolgens op het aanslagspoor.

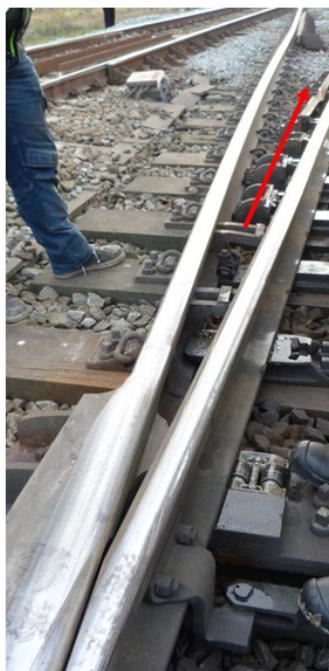
Tenslotte valt het linker wiel in het spoor tussen de beweegbare tong en het aanslagspoor (zie foto rechts).

Aan de rechterzijde valt op hetzelfde moment het rechter wiel van de locomotief in het spoor (foto stap 5).

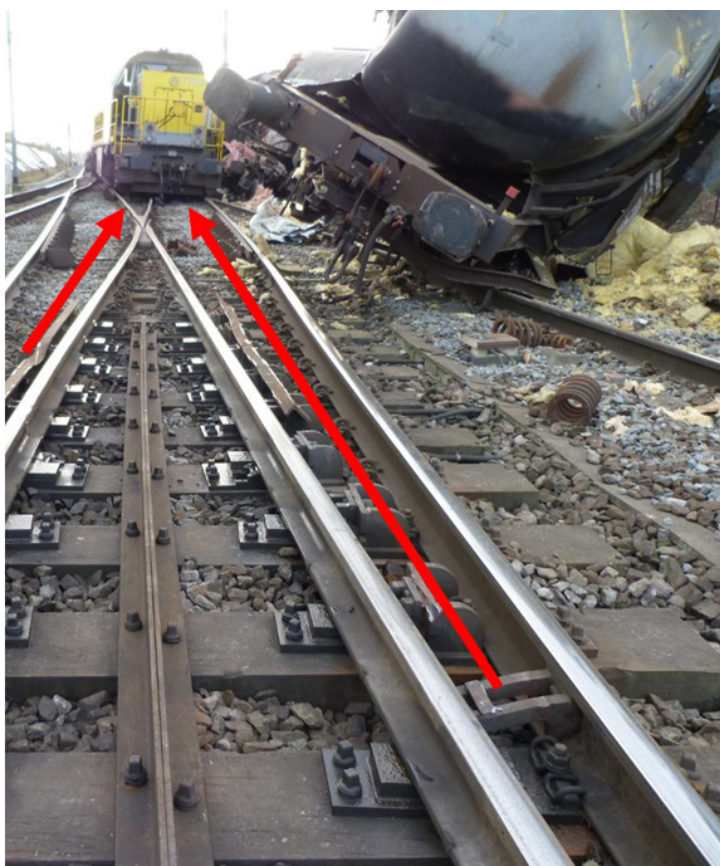
Door het uitwijken van trein LZ70080 komt deze in het vrijruimteprofiel van trein E49826 en rijdt deze zijdelings aan. Door de zijdelingse aanrijding ontsporen wagons van trein E49826 (foto beneden).

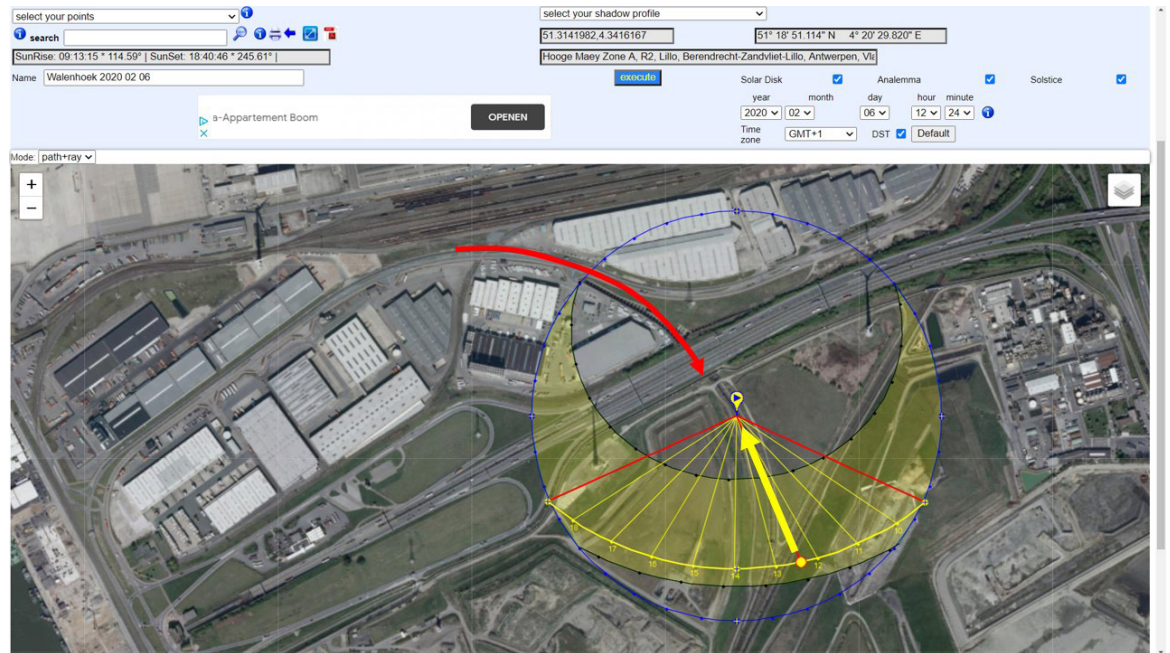
Wanneer trein LZ70080 op 6/2/2020 na het verlaten van de Antigoontunnel een bocht maakt, wordt het zicht van de treinbestuurder gehinderd door de zon die op de dag en op het uur van het ongeval laag hangt en recht in de ogen schijnt, zoals blijkt uit onderstaand schema.

Simulatie van de positie van de zon via website 'sunearthtools.com' 300 m opwaarts van sein S-W.9: positie zon

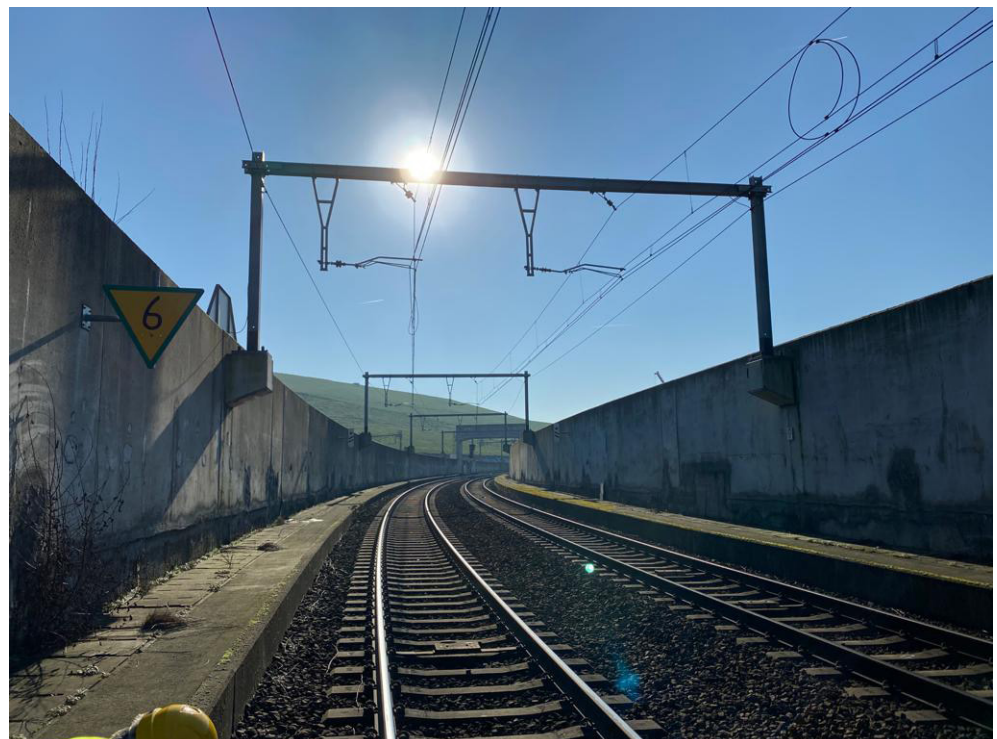
Foto: stand van de zon tijdens de wedersamenstelling door Lineas op 18/2/2020 om 12.24 uur.

Hinder door de zon en het hiervoor vermeld stroboscopisch effect kunnen leiden tot minder goede inschattingen van verkeerssituaties en tot significant tragere reacties. Een zonnebril is een hulpmiddel dat het licht dat in de ogen valt, tempert: dit is rustiger aan de ogen en bevorderlijk voor de concentratie op de seinen. Op de dag van het ongeval heeft de treinbestuurder geen zonnebril bij zich.
