Rapport d'Enquête de Sécurité

Rapport intermédiaire

Déraillement d'un train de voyageurs à vide

Liège-Guillemins - 11 juillet 2019

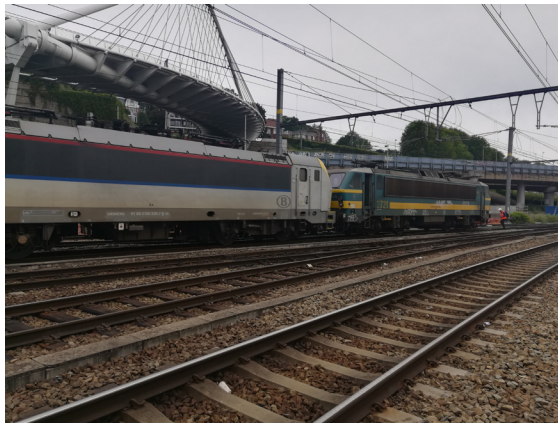
Illustration : locomotive de type 18, suivie de la locomotive de type 27 (photo post accident et rupture d'attelage)

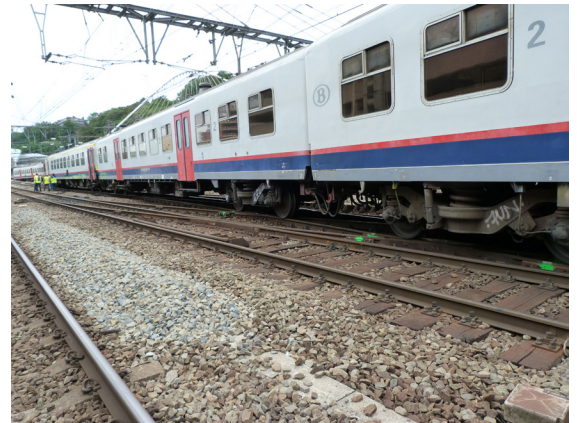
Illustration : voitures M4 immobilisées à l'entrée de la gare de Liège-Guillemins après l'accident

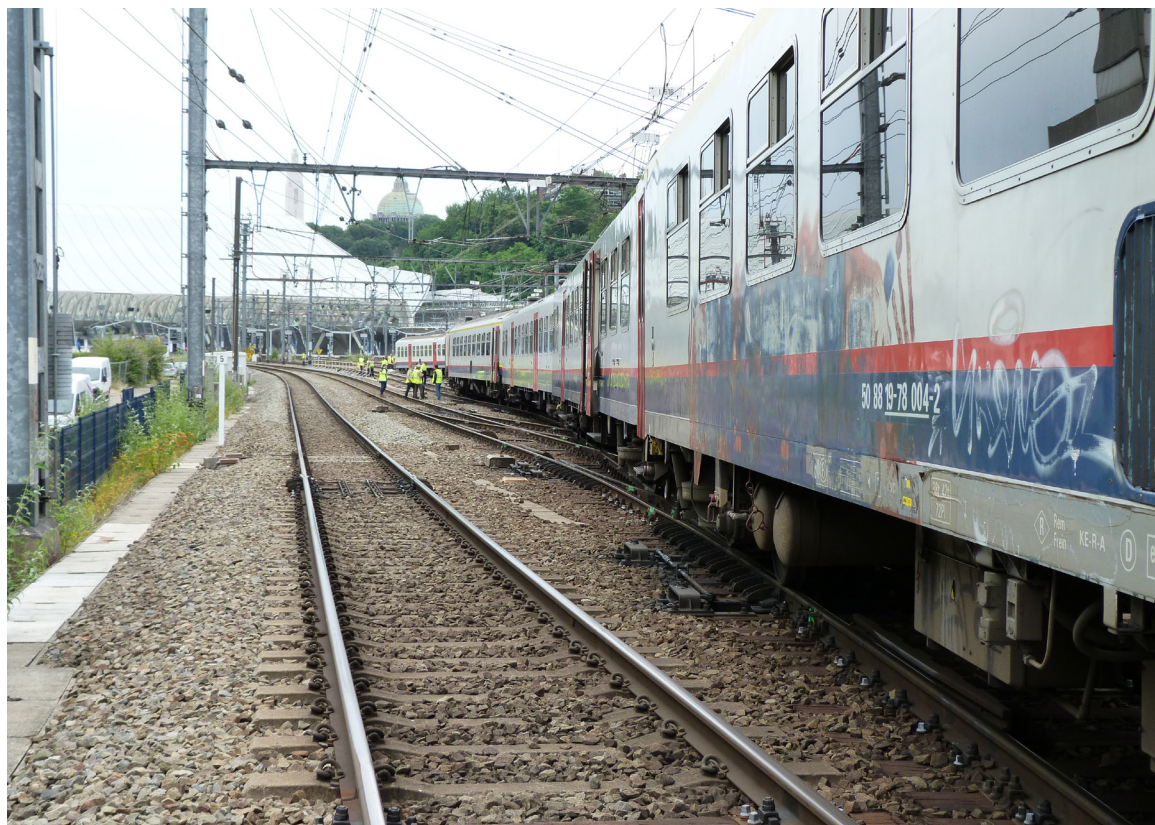
A l'entrée de la gare de Liège-Guillemins en provenance de Ans, la ligne 36 est en forte pente (pente moyenne $\geq 18\text{mm/m}$).

Illustration de la pente de la voie (la gare de Liège-Guillemins se trouve à l'arrière-plan de la photo, prise depuis l'arrière du train)

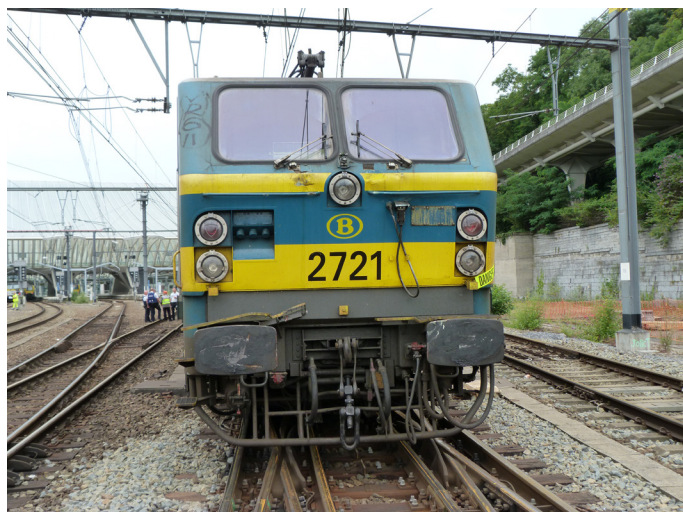
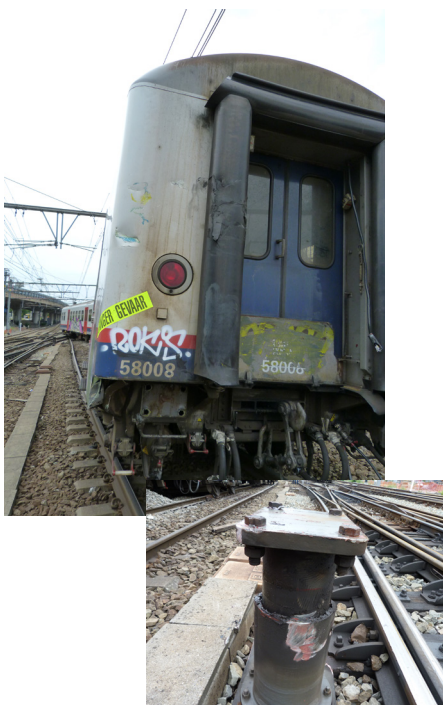
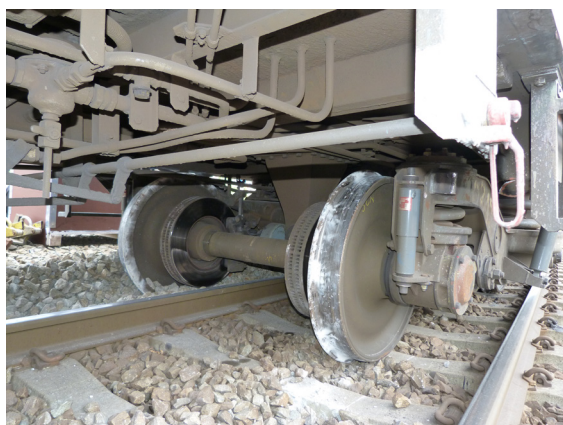
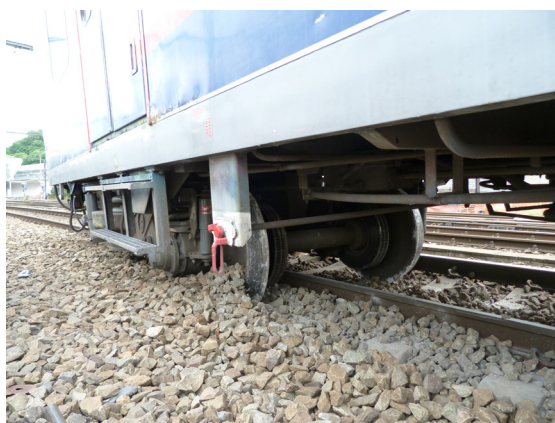
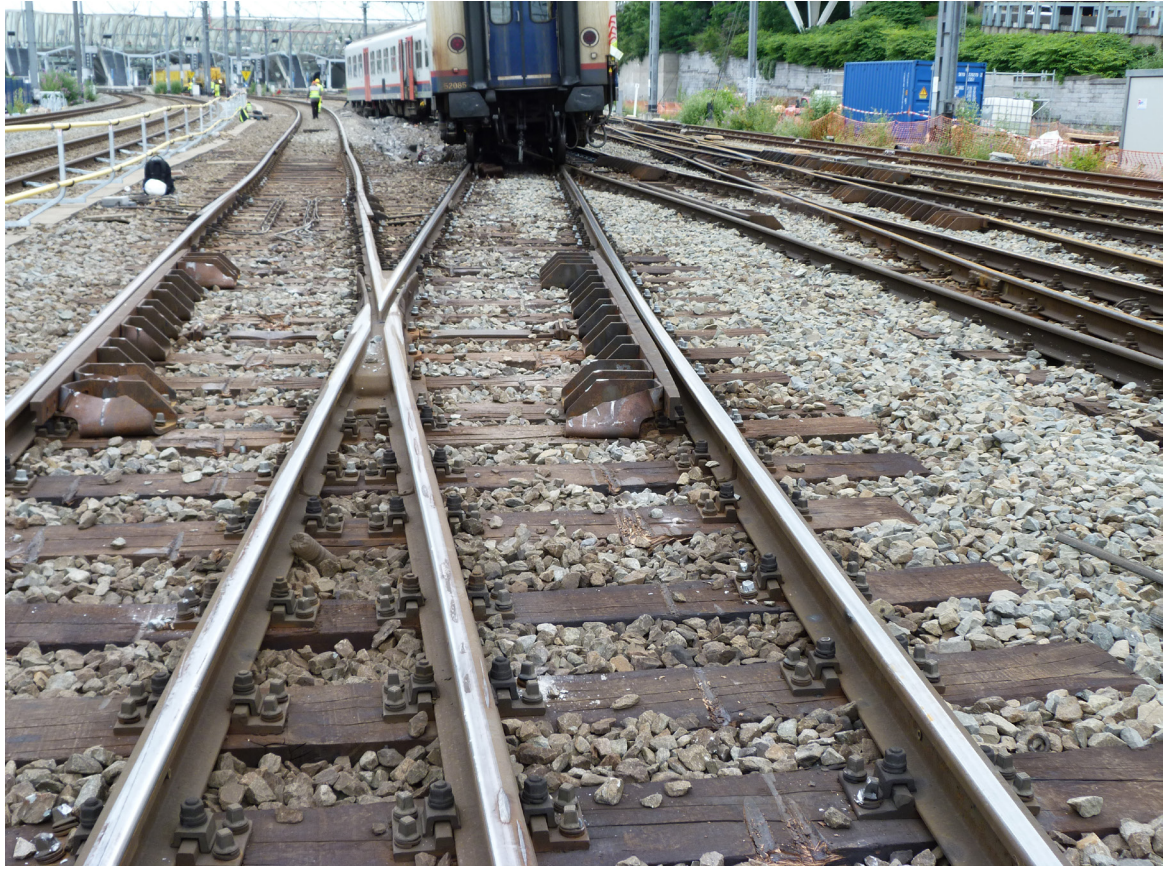
D'importants dégâts sont occasionnés :

- à l'infrastructure (voie, traverses, aiguillage) ;
- au matériel roulant (à la locomotive 27 à l'avant du train et aux 3 premières voitures M4).

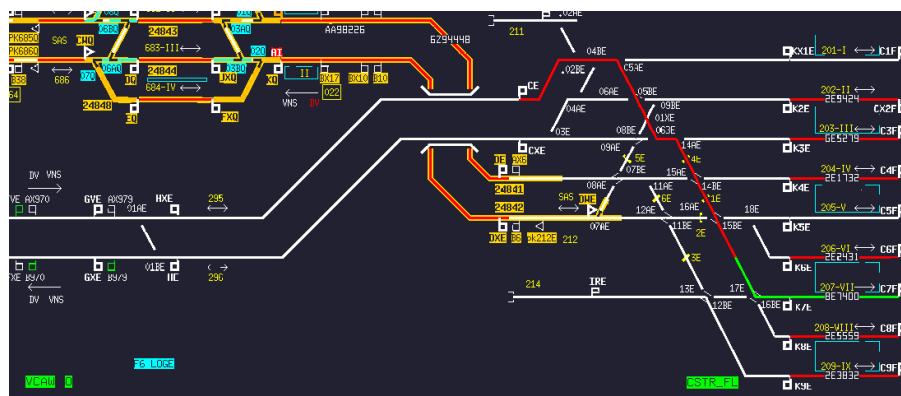
(9:48.05)

Lorsque survient le déraillement et la rupture d'attelage entre la locomotive 27 (se trouvant juste derrière la locomotive 18) et les voitures, l'écran EBP affiche une occupation sur la voie 4 (portion entre l'aiguillage 14BE et le signal K4E) et une perte de contrôle d'aiguillage 14BE.

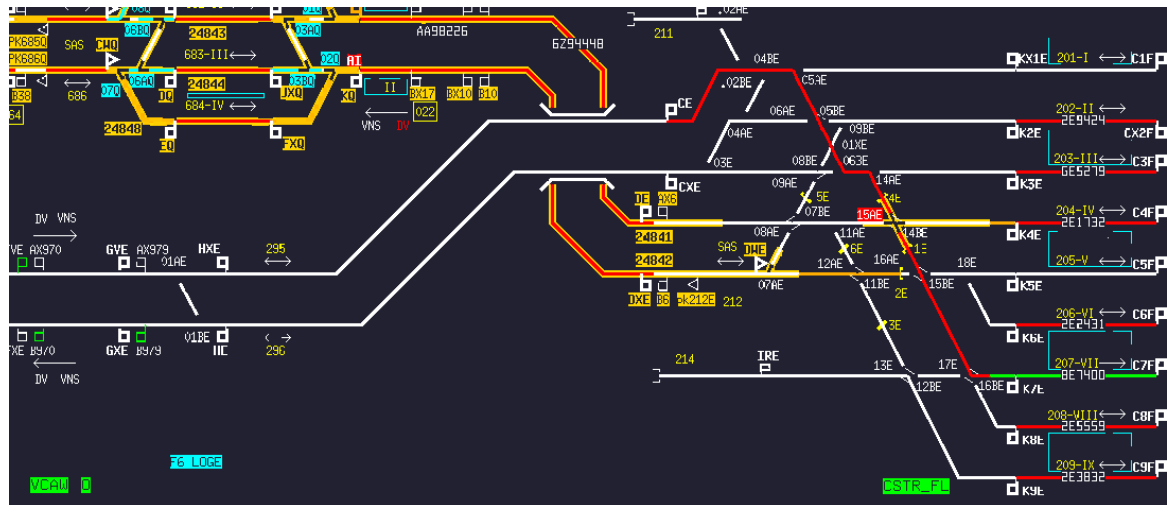
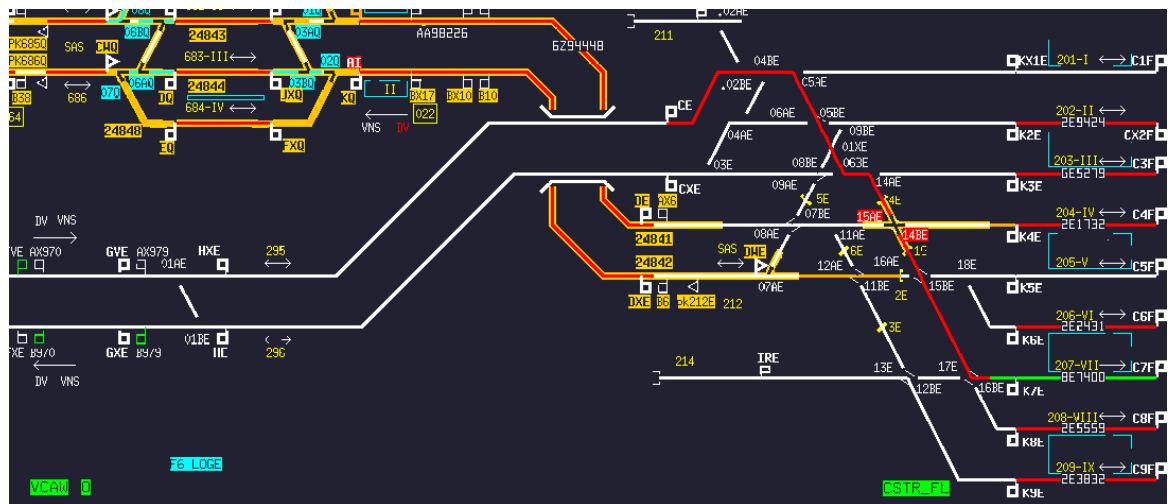
9:48.18 : l'aiguillage 15AE se met automatiquement en protection, suivi par le 14BE :

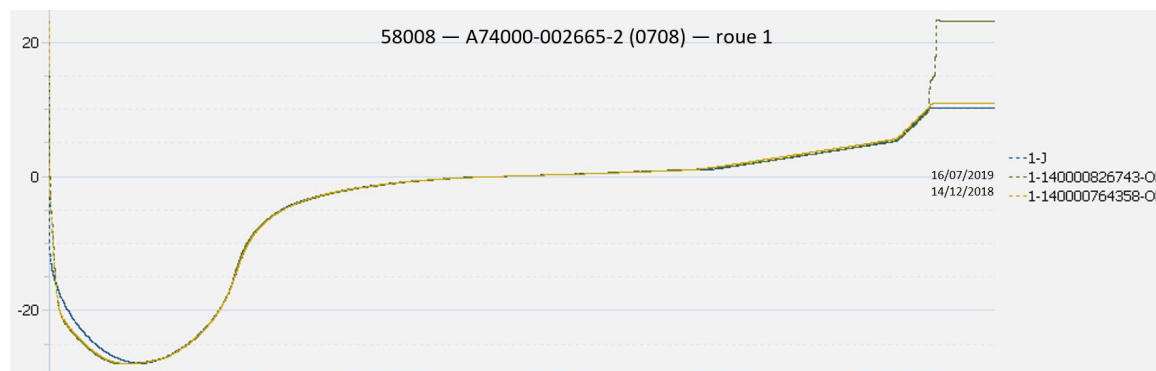
Aucune anomalie ou valeur hors tolérance n'a été détectée dans les mesures d'écartements des roue et les profils.

Illustration : profil de roue mesuré après l'accident (16/07/2019), comparé aux mesures effectuées le 14/12/2018

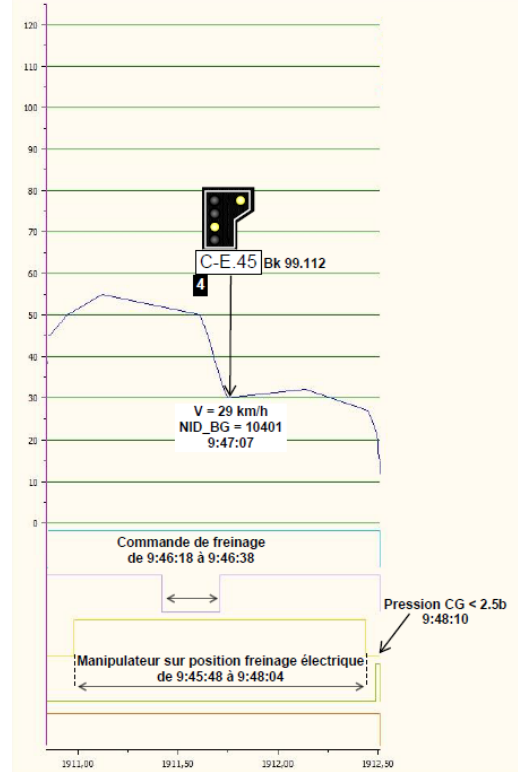
Illustration : extrait des données enregistrées à bord de la locomotive 18 : fin du trajet

- de 9h45:48 (environ à 300 m du signal C-E.45) à 9h48:04, le manipulateur de traction est sur la position ralentissement/freinage électrodynamique⁴ ; le système d'enregistrement à bord de la locomotive ne permet cependant pas d'enregistrer si le freinage électrodynamique est actif ni d'en mesurer l'intensité ;
- de 9h46:18 à 9h46:38, c-à-d à l'approche du signal C-E.45 présentant l'aspect Double Jaune, un freinage pneumatique est commandé ;
- la vitesse du train à partir du signal C-E.45 oscille entre 29 km/h et 32 km/h, soit une vitesse inférieure à la vitesse maximale autorisée.
