# Verslag van het Veiligheidsonderzoek

## Aanrijding van een wegvoertuig op een overweg

Aarschot - 20 juni 2019

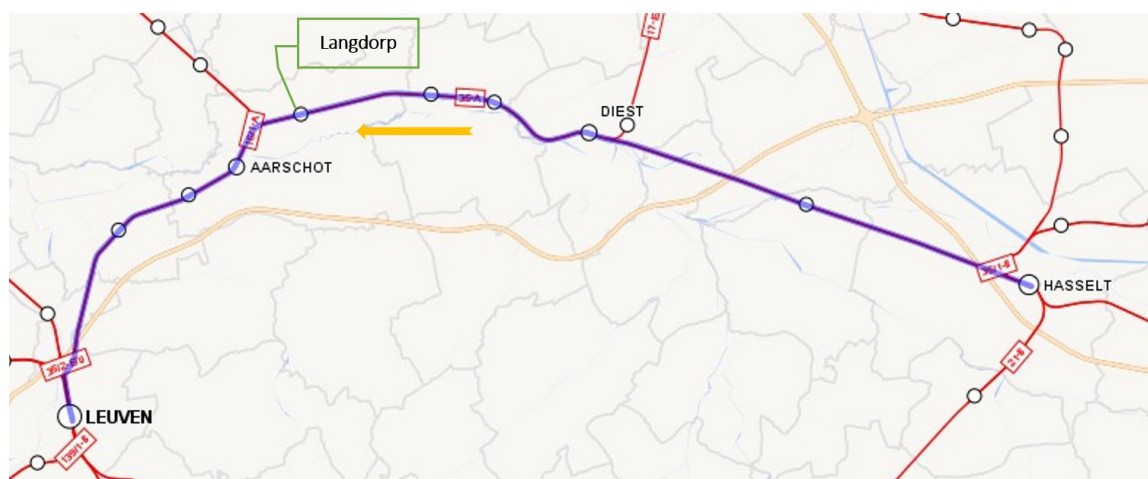
Figuur 1: gele pijl = rijrichting van trein Z49514

Omstreeks 20.41 uur staat de goederentrein met tractieproblemen stil op Lijn 35 in de omgeving van Langdorp, tussen het sein BX890 (aan de achterzijde ontmoet) en het beheerde sein KY.6.

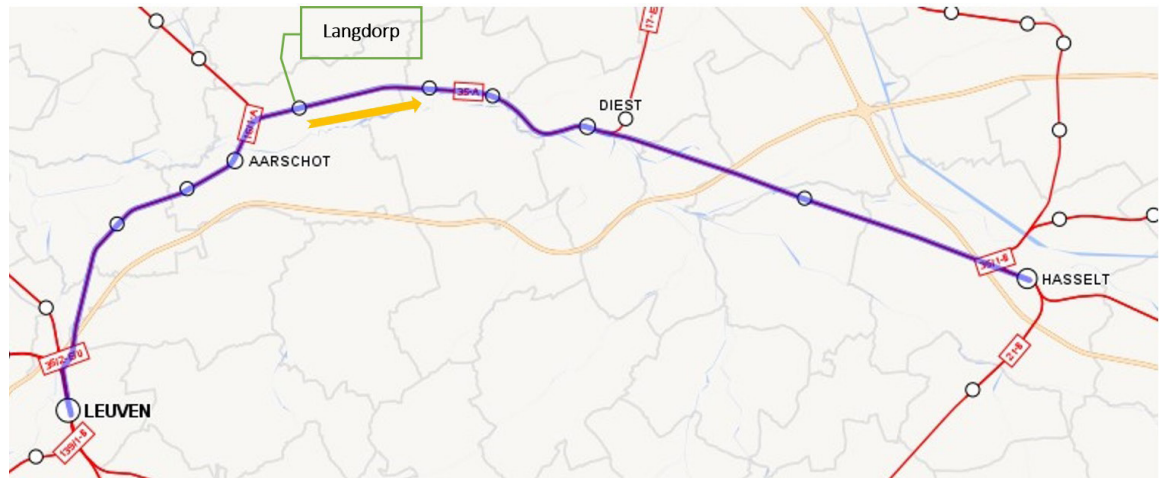
Figuur 2: gele pijl = rijrichting van de gesleepte trein

Om ongeveer 22.20 uur, wanneer de koppeling met het hulpelement en de remproef zijn uitgevoerd en de trein klaar is voor vertrek, levert de Blokpost van Aarschot een E377 "toelating om de rit te hervatten" af voor een opwaartse afvoerbeweging. De gesleepte trein vertrekt in tegenspoorricting op spoor B van lijn 35 richting Hasselt en bij de derde overweg (overweg 99) komt de trein in aanrijding met een wegvoertuig.

De treinbestuurder voert een noodremming uit en de trein komt tot stilstand ter hoogte van KP 86.700. Het wegvoertuig wordt door de trein tot zover over de sporen voortgeduwd. De treinbestuurder verstuurt een GSM-R-alarm.

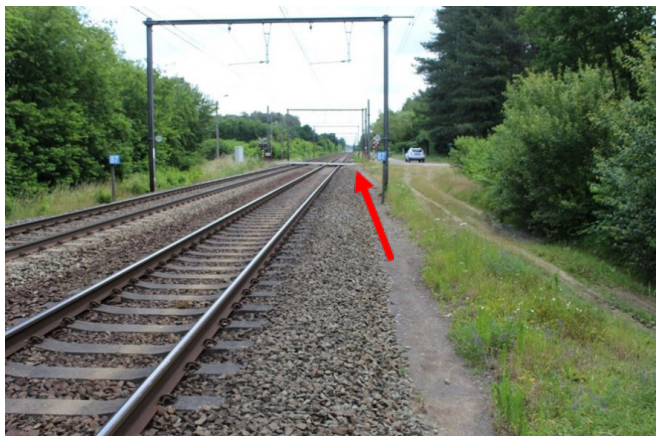
Bron Infrabel: Zicht op OW 99 in de rijrichting van de goederentrein (ongeveer 65m)

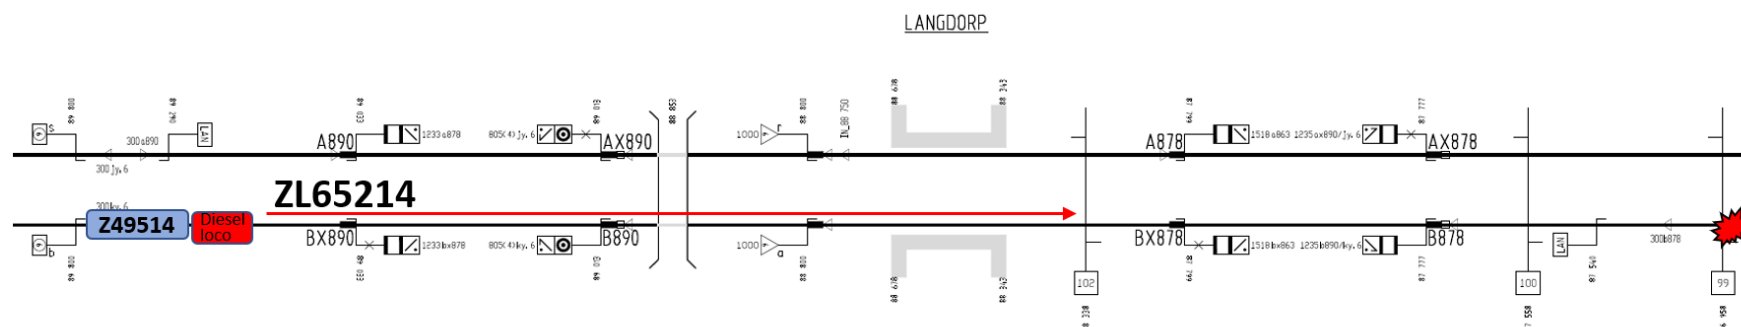
Aangezien de afvoerbeweging van de trein in nood op tegenspoor op spoor B uitgevoerd wordt, maar de rijrichting (BSRM) niet aangepast kan worden, zal de overwegsignalisatie geactiveerd worden op de korte spoorstroomkring.

Voor OW 99 wil dit zeggen dat de treinbeweging aangekondigd wordt op 65 m voor de overweg. Bij het aanrijden van overweg 99 rijdt een personenwagen de overweg over. De treinbestuurder voert een noodremming uit. De auto wordt gegrepen door de trein en wordt 300 meter meegesleurd. De trein komt tot stilstand ter hoogte van KP 86650.

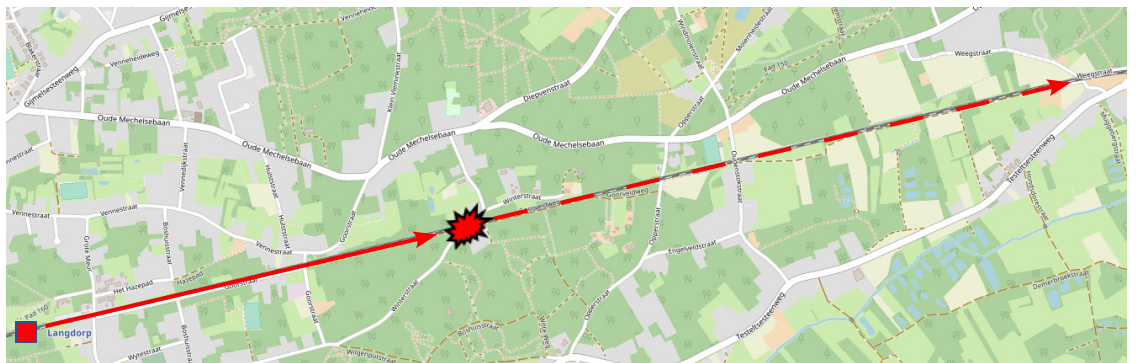
De treinbestuurder constateert dat de seinen open staan en trekt verder op.  
Het is pas wanneer hij het betrokken voertuig op de overweg ziet rijden dat hij constateert dat de overweg open staat en een aanrijding onvermijdelijk is.

Het traject van de goederentrein verloopt voor de laatste 1.4 km in een rechte lijn.  
Hij rijdt voorbij de open (groene) permissieve seinen. Hij heeft geen enkele beperking (SF05) gekregen.  
Tijdens het rijden merkt de treinbestuurder niet op dat de slagbomen van de 2 overwegen (OW102 en OW100) niet gesloten zijn. Er is niets dat zijn aandacht hierop vestigt.

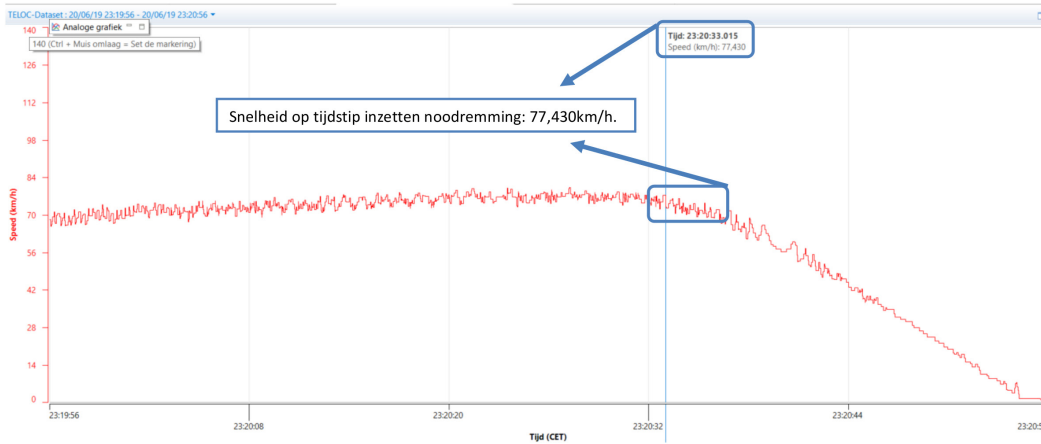
Analyse : bron Railtraxx

Uit de analyse van Railtraxx blijkt dat de maximale snelheid van de afvoerbeweging kort voor het inzetten van de noodremming ongeveer 79 km/u bedroeg.

De snelheid van de beweging bij het aanvangen van de noodremming bedroeg 77,43 km/u.

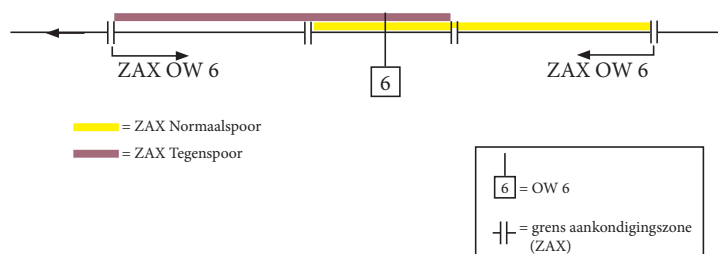
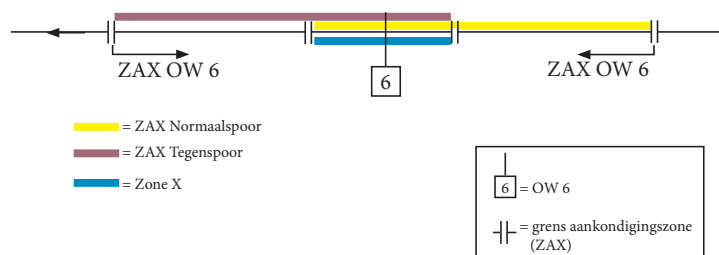
De overwegsignalisatie van OW99 werd geactiveerd door de bezetting van de korte spoorstroomkring (HF) – zie 3.1.8.2.

Wanneer de trein in normaalspoor rijdt, wordt enkel de "ZAX Normaalspoor" geactiveerd. Wanneer de trein in tegenspoor rijdt, wordt enkel de "ZAX Tegenspoor" geactiveerd.

De "Zone x" is steeds actief.

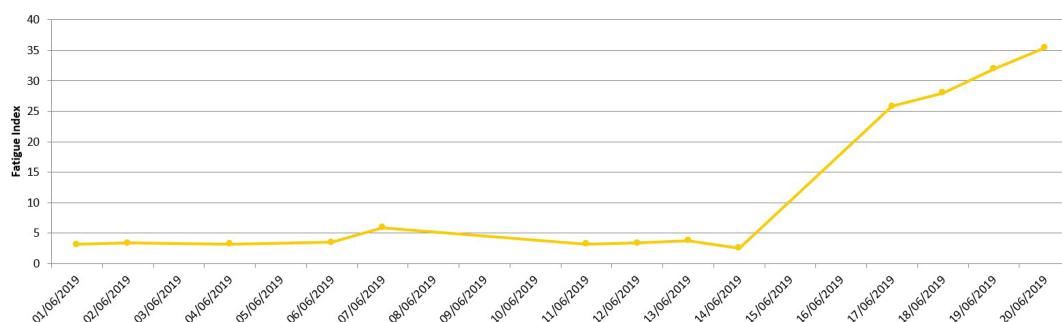
Hieruit blijkt dat een opeenvolging van prestaties een impact op de vermoeidheid heeft. Op 20/06 had de bediende de 4<sup>de</sup> nachtprestatie op rij, wat maakt dat de score stijgt.
