Notice de Sécurité

Déraillement d'un train de travaux (régaleuse) du gestionnaire de l'infrastructure Infrabel Tubize - 14 avril 2020

Déraillement d'un train de travaux (régaleuse) du gestionnaire de l'infrastructure, Infrabel.

Ligne 96, à hauteur de la gare de Tubize sur l'aiguillage 02C.

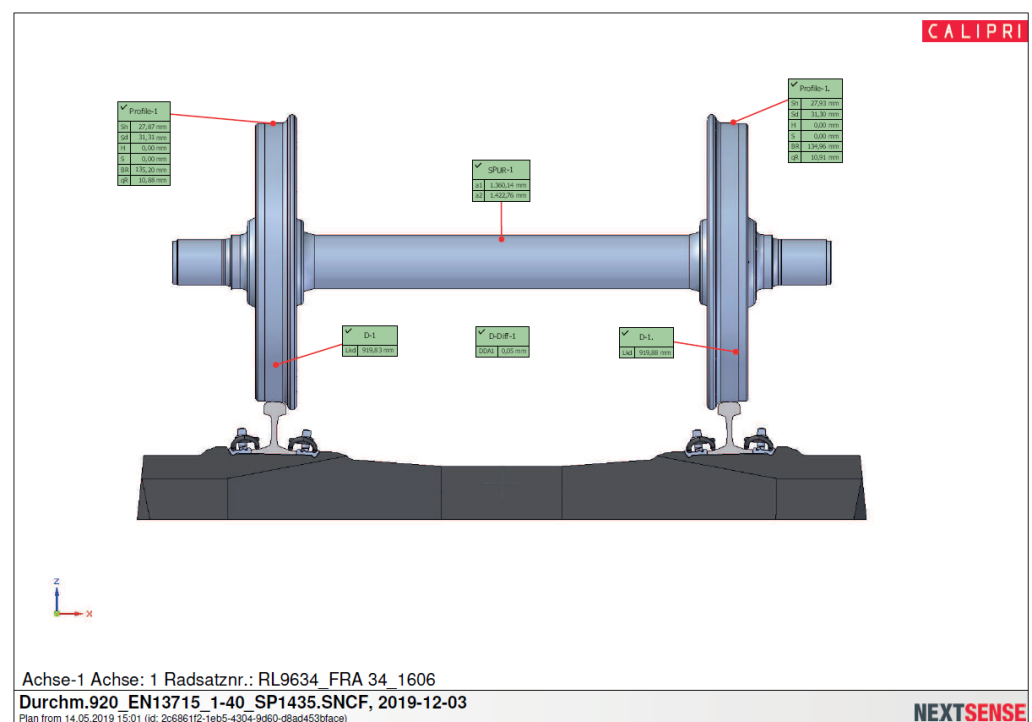
Lors de l'enquête, Infrabel a indiqué à l'Organisme d'Enquête que les essieux de la régleuse ont été remplacés par des essieux neufs en décembre 2019.

Illustration : Profil et mesures des essieux neufs placés en décembre 2019 sur la régleuse n°998894252134

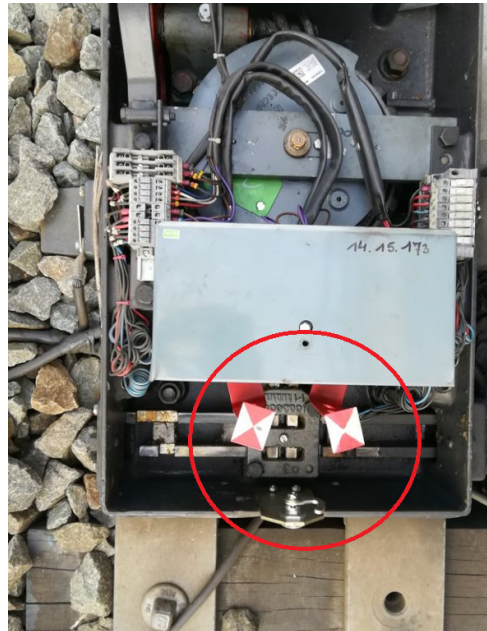
Il ressort des éléments de l'enquête que le mouvement lors de la dernière manœuvre avant le déraillement de la régaleuse n'a pas été réalisé complètement, comme en atteste la position des diabolos après ouverture du capot du boîtier du moteur (cfr illustration ci-dessous)⁴.

Illustration : dans le cercle rouge, les diabolos de l'aiguillage 02C dans la position telle que constatée par les enquêteurs après l'accident.

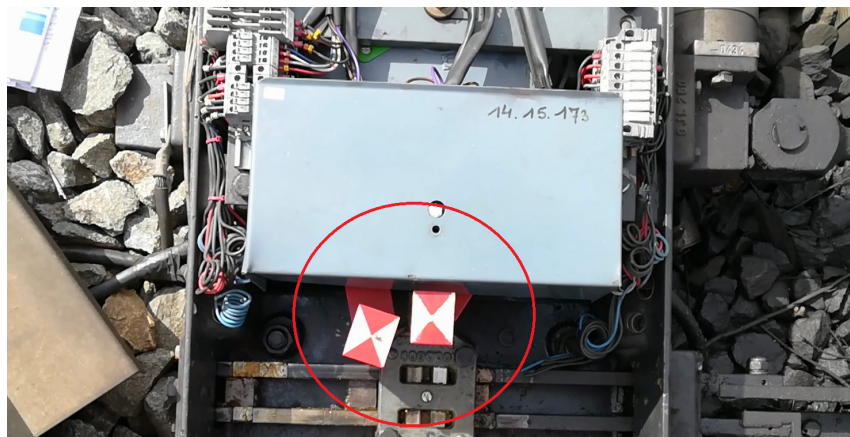
Après avoir demandé une manivelle de secours, les enquêteurs manœuvrent manuellement l'aiguillage 02C et peuvent constater que la manœuvre manuelle précédente de cet aiguillage n'était pas accomplie complètement : l'aiguille n'était pas complètement positionnée à droite et le dispositif de verrouillage de l'aiguillage n'était pas enclenché.

Les enquêteurs ont alors pu terminer cette manœuvre et obtenir le contrôle à droite de l'aiguillage. La position des diabolos confirme le verrouillage de l'aiguillage : ils se trouvent dans l'axe de la lucarne (cfr illustration ci-dessous).

Illustration : dans le cercle rouge, les diabolos de l'aiguillage 02C dans la position indiquant le contrôle à droite de l'aiguillage.
