**RAPPORT  
D'ENQUÊTE TECHNIQUE  
sur la collision entre  
un train express régional  
et un véhicule léger  
survenue le 7 mai 2019  
sur le passage à niveau n° 302  
à Saint-Étienne (42)**

juillet 2020

**Bureau d'Enquêtes sur les Accidents  
de Transport Terrestre**

Affaire n° BEATT-2019-06

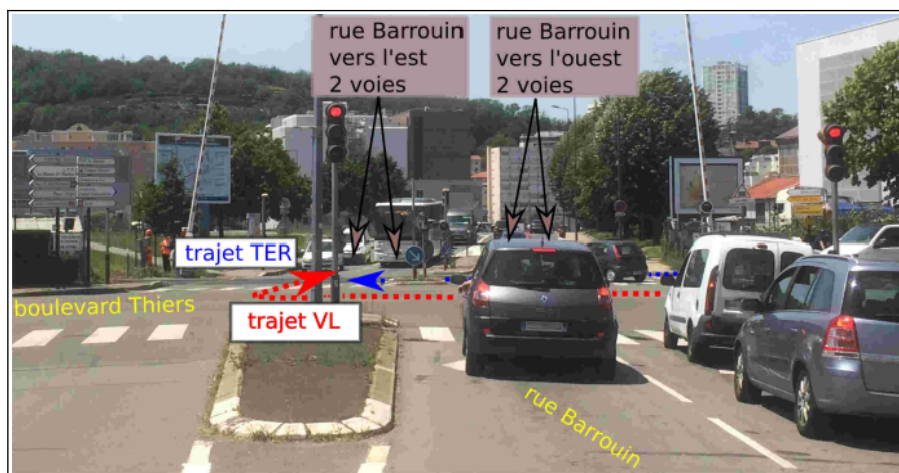
Les mouvements au carrefour routier sont gérés par des feux tricolores. Tous les feux du carrefour routier sont au rouge lorsque le PN se ferme. Après quelques secondes, les feux du boulevard Thiers passent au vert. Il est donc possible pour un véhicule arrivant par le nord sur le boulevard, de franchir un feu routier vert puis d'entamer un mouvement à droite pour se retrouver face à un feu rouge clignotant et une barrière de PN en position basse. En revanche, les feux routiers de la rue Barrouin restent au rouge tant que les feux rouges du PN ne sont pas éteints et que les barrières du PN ne sont pas en position haute.

**Figure 5 : photo de la rue Barrouin prise en direction de l'ouest**  
(photo et légende BEA-TT)

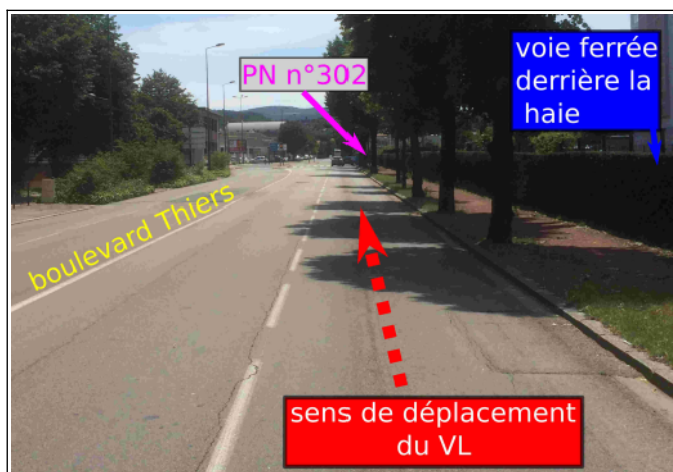
Un alignement d'arbres et une haie séparent le boulevard Thiers de la voie ferrée. De ce fait, la visibilité du PN n° 302 est relativement faible pour un véhicule s'en approchant par le nord, comme c'était le cas de l'automobiliste impliqué dans l'accident.

**Figure 6 : approche par le nord du PN n° 302 sur le boulevard Thiers**  
(photo et légende BEA-TT)

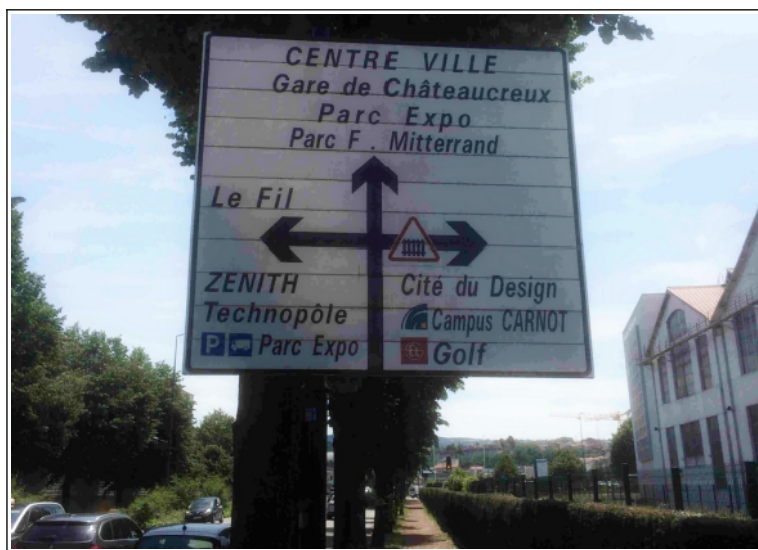
- **à 150 m en amont** : un panneau diagrammatique de type D avec la reproduction du panneau de danger A7 annonçant un passage à niveau. Les enquêteurs du BEA-TT constatent que ce panneau a subi plusieurs ajouts successifs et qu'il est implanté au milieu de l'alignement d'arbres. Ils s'interrogent donc sur la bonne compréhension par les usagers du message relatif à l'existence du PN. À la vitesse maximale autorisée de 50 km/h sur le boulevard Thiers, la visibilité de ce panneau apparaît très faible.

**Figure 7 : panneau annonçant la présence du PN n° 302**  
(photo et légende BEA-TT)

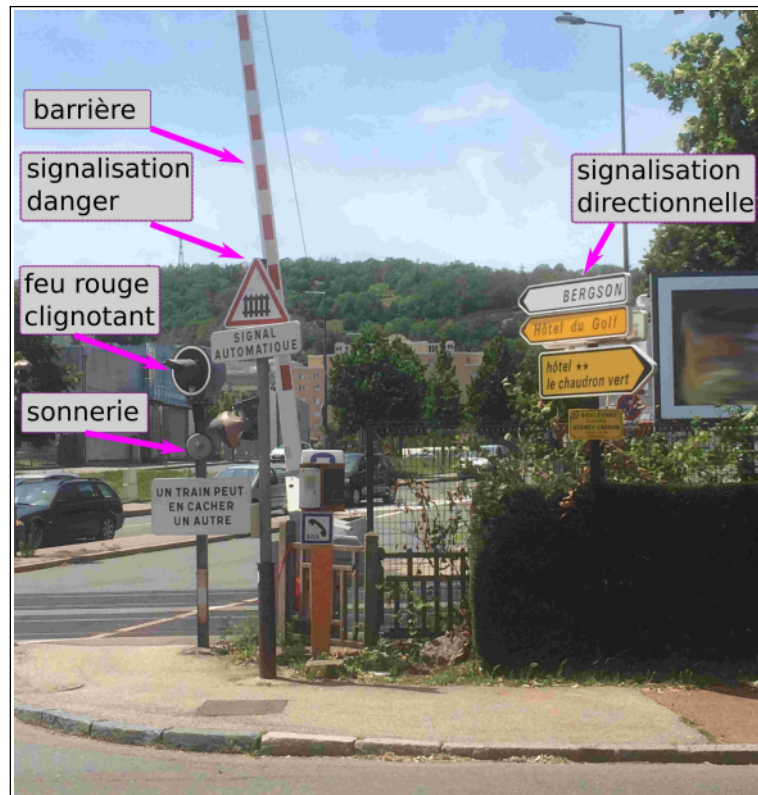
- ◆ un feu routier clignotant rouge à diodes, une sonnerie, une demi-barrière peinte en blanc et rouge. Au droit du PN, la ligne ferroviaire étant à voies multiples, un panonceau « UN TRAIN PEUT EN CACHER UN AUTRE » vient compléter l'ensemble.

**Figure 8 : signalisation verticale au droit du PN, côté droit**  
(photo et légende BEA-TT)

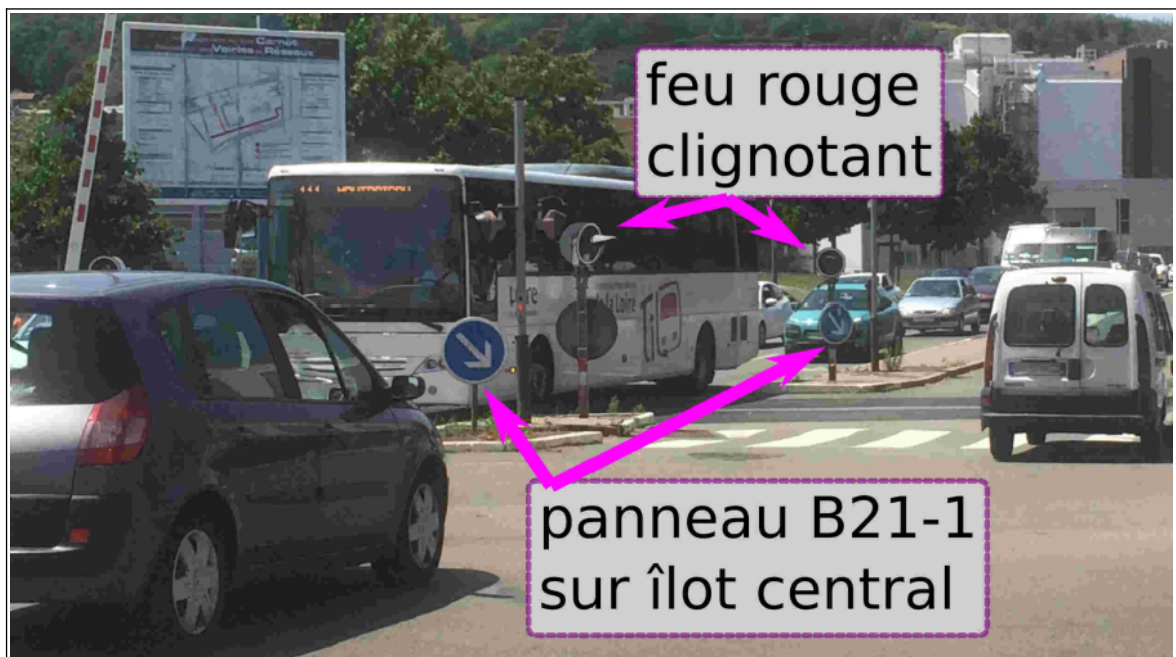
- à gauche, sur l'îlot central :
  - ◆ un panneau B21-1,
  - ◆ un feu routier clignotant rouge à diodes, orienté vers le boulevard Thiers.

**Figure 9 : signalisation verticale au droit du PN, côté gauche**  
(photo et légende BEA-TT)

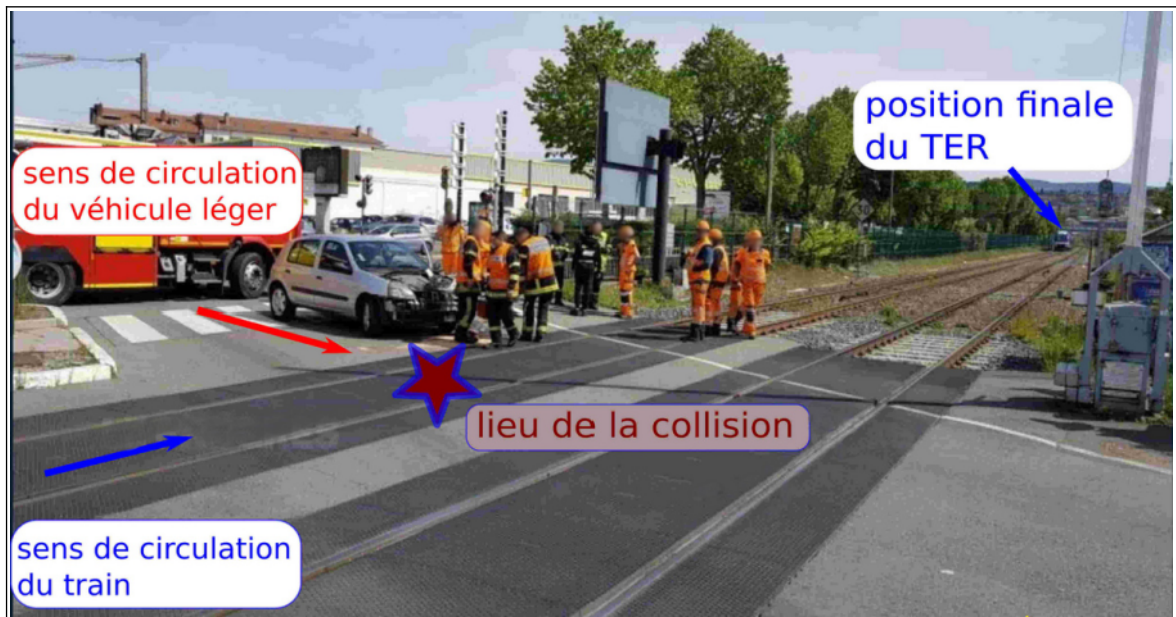
Le train arrivant du nord a percuté l'avant du véhicule léger, arrivant de l'est. Ce dernier, sous le choc, a légèrement reculé mais est demeuré sur le PN n° 302. Le TER, suite à l'activation de son freinage d'urgence, s'est arrêté 280 mètres en aval du PN.

**Figure 11 : positions finales du VL et du TER après le choc**  
(photo Christian Gil pour Le Progrès, légende BEA-TT)

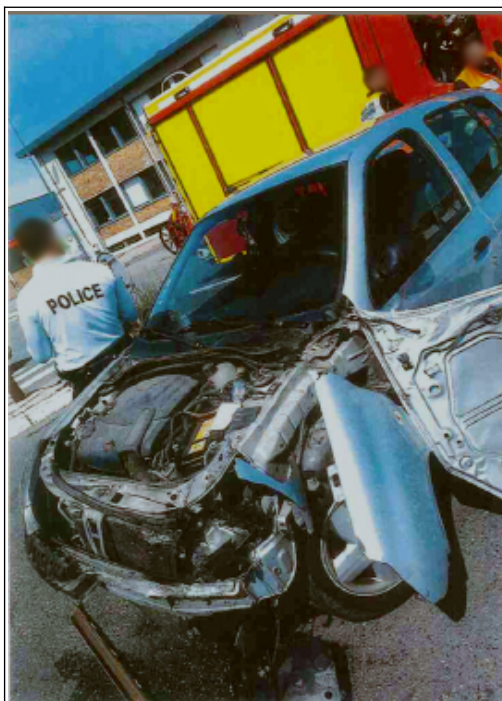
L'avant du VL a été percuté par le TER. Les principaux dégâts concernent le pare-chocs, le capot, l'aile avant gauche ainsi que plusieurs pièces de structures.

**Figure 14 : vue des dégâts sur le véhicule léger**  
(photo Police nationale)

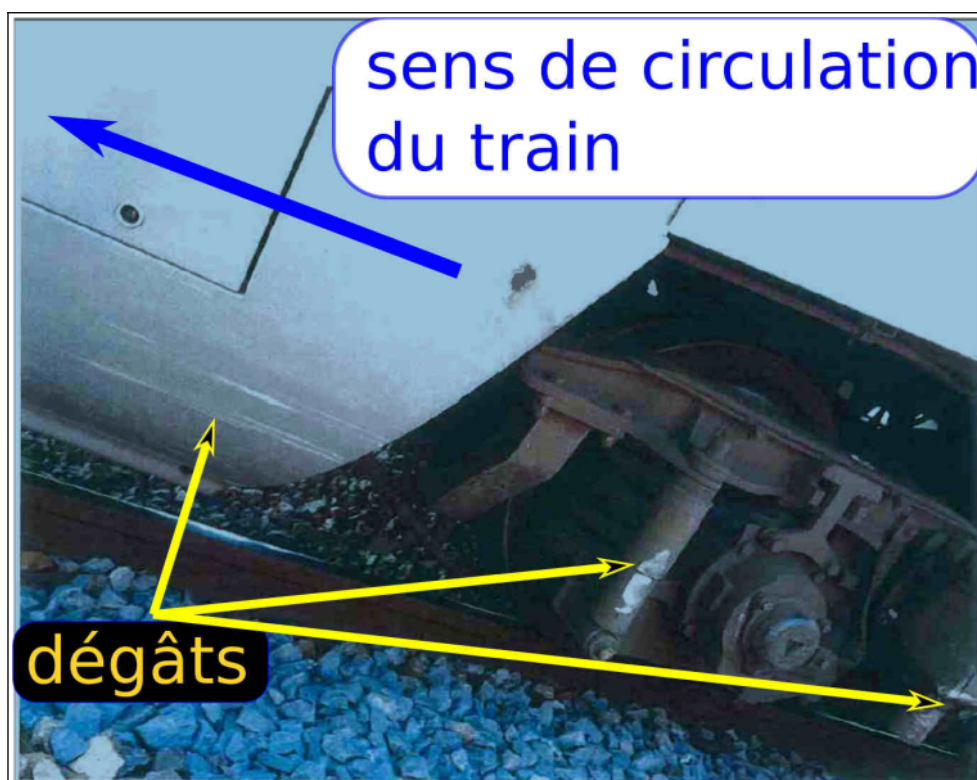
La collision s'est produite à l'avant gauche du train. Cette collision n'a entraîné que des dégâts mineurs sur le matériel ferroviaire, principalement des rayures sur la carrosserie, sur le bogie avant gauche ainsi que la destruction de deux nez d'embranchement.

**Figure 16 : dégâts de l'accident sur la motrice du TER**  
(photo Police nationale, légende BEA-TT)

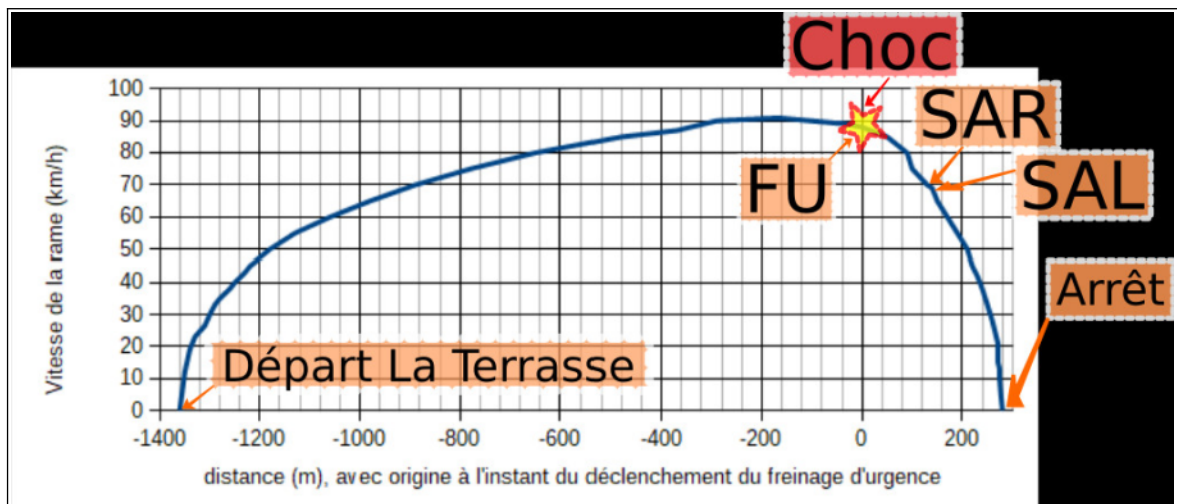
L'enregistrement ne comporte pas de trace de l'utilisation du sifflet de la motrice.

**Figure 18 : courbe d'évolution de la vitesse du train en fonction de la distance parcourue**

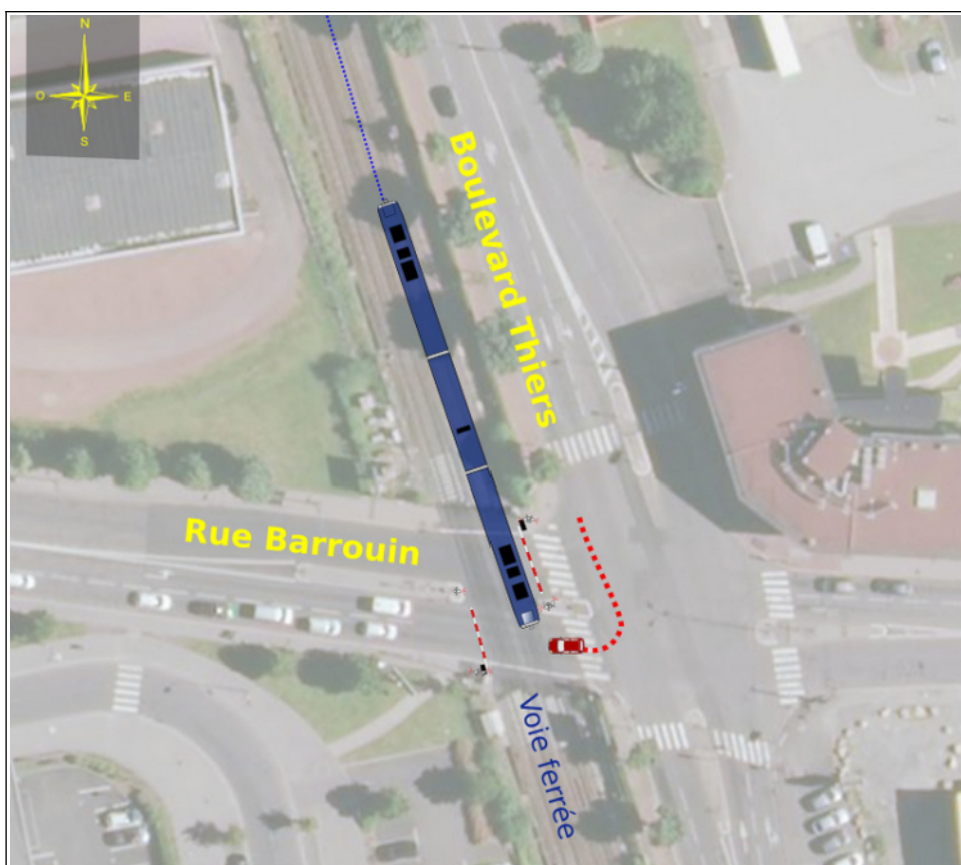
**Figure 19 : positions du VL et du TER au moment du choc**  
(vue aérienne Géoportail-IGN, légende BEA-TT)

Le conducteur du VL franchit le feu vert de l'intersection avec la rue Barrouin. Alors que les demi-barrières du PN n° 302 sont en position basse et que les feux rouges clignotent, le conducteur tourne à droite. Il contourne par la gauche l'îlot directionnel positionné au

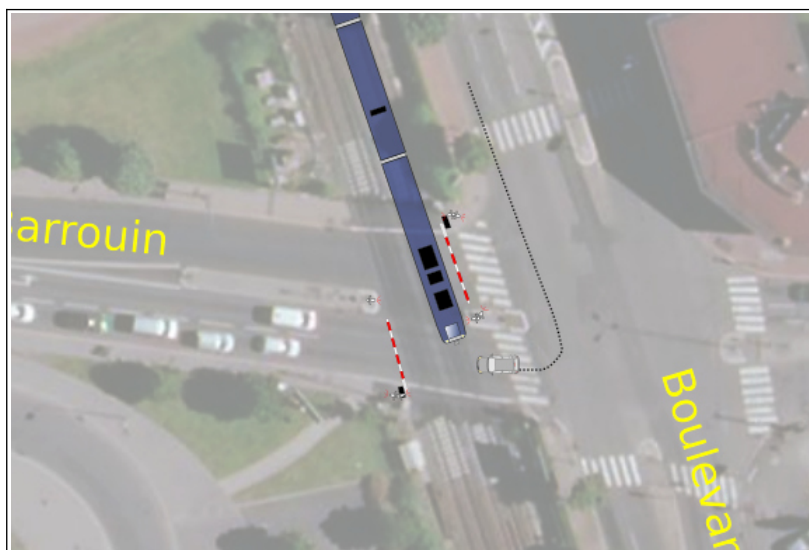
À 15 h 09 min et 36 secondes, le conducteur du train déclenche le freinage d'urgence dans la même seconde que le choc.

**Figure 20 : zoom sur le PN au moment du choc**  
(vue aérienne Géoportail-IGN, légende BEA-TT)

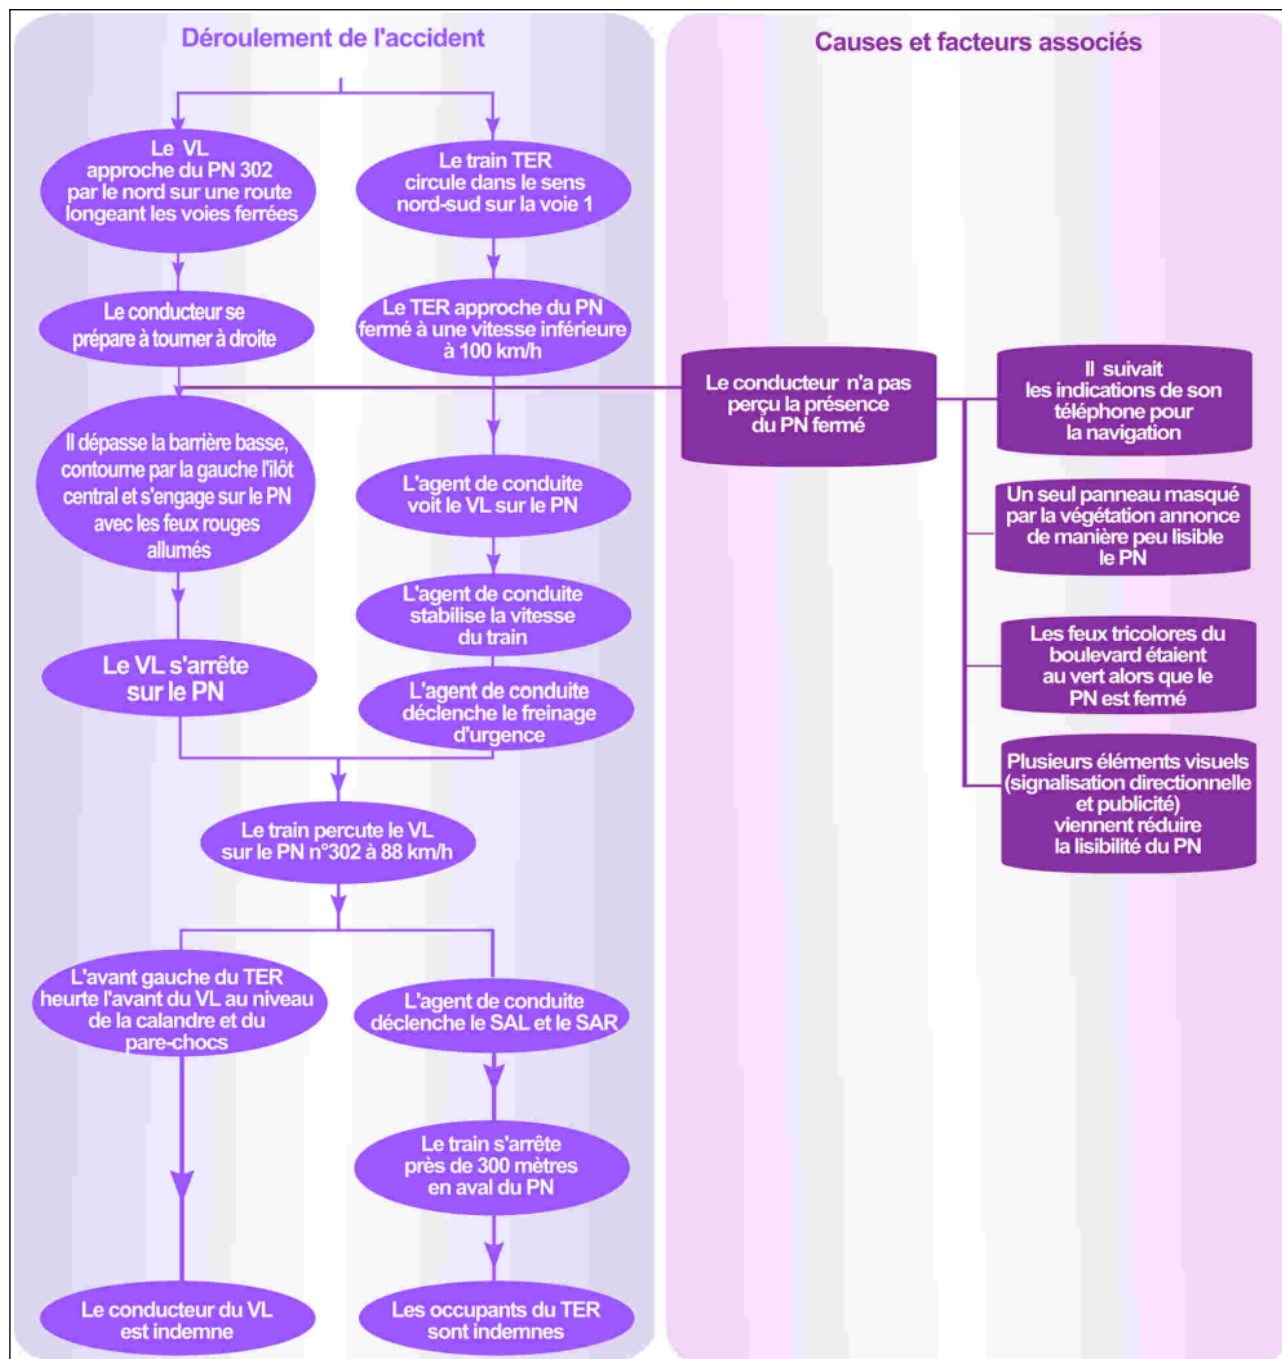
Figure 21 : schéma des causes et des facteurs associés

La cause directe de l'accident est l'engagement sur le PN n° 302 du conducteur du véhicule léger. Il a contourné la première demi-barrière qui était en position basse, puis il a tourné à droite en contournant par la gauche l'îlot séparateur central, alors que la signalisation lumineuse du PN était activée.

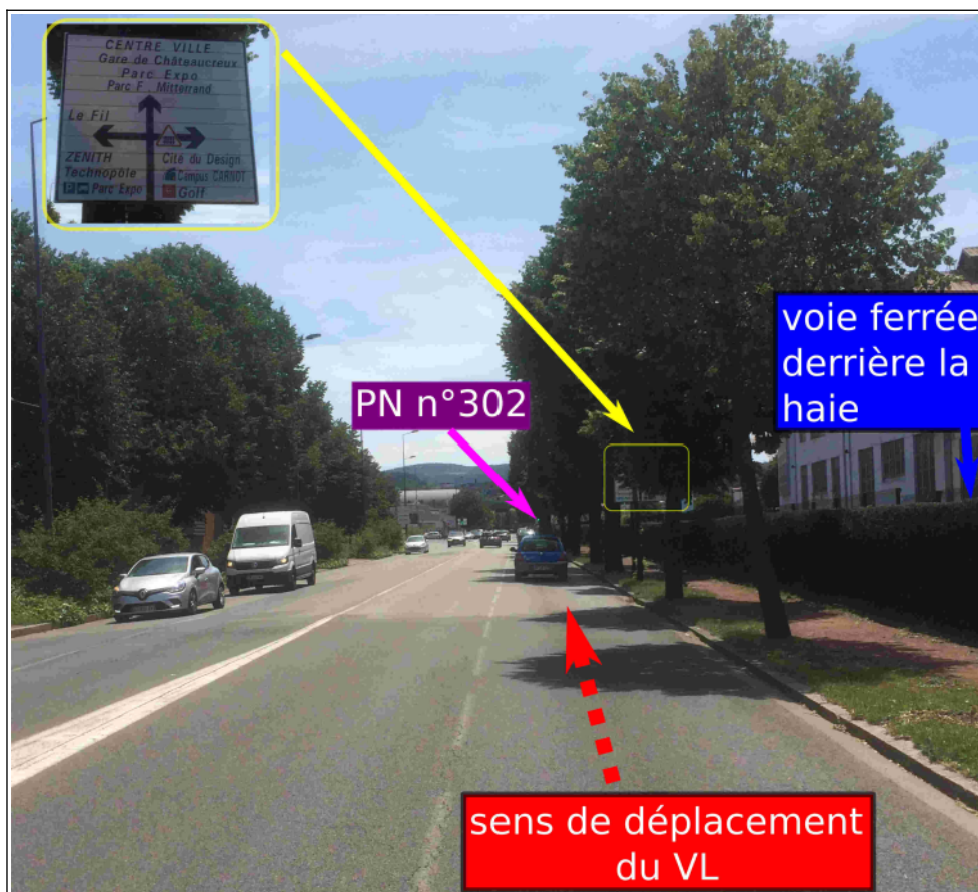
La visite sur place des enquêteurs du BEA-TT confirme la faible lisibilité de cette information. D'une part le panneau comporte de nombreuses mentions et des dessins. D'autre part, ce panneau est positionné au milieu de l'alignement d'arbres. Par ces éléments, ce panneau est difficilement visible par les usagers qui peuvent circuler jusqu'à une vitesse de 50 km/h.

Figure 22 : illustration de la faible lisibilité du panneau directionnel  
(photo et légende BEA-TT)

**Recommandation R1 adressée à Saint-Étienne Métropole :**

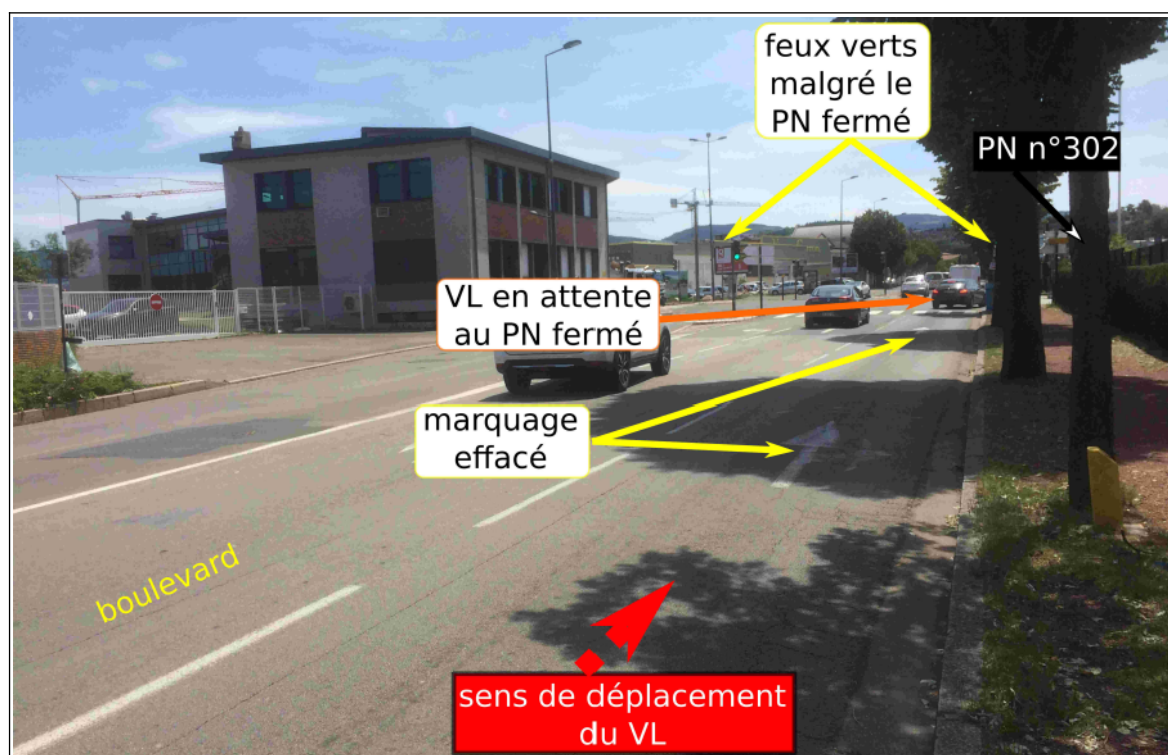
Il convient de noter que la signalisation horizontale est dégradée à cet endroit, ce qui ne facilite pas la prise de décision quant au mouvement de tourne-à-droite.

**Figure 23 : fonctionnement des feux du boulevard routier**  
(photo et légende BEA-TT)

**Examiner la faisabilité d'affecter un feu de tourne-à-droite pour les usagers circulant sur le boulevard et approchant le PN n°302 par le nord. Ce feu resterait au rouge lorsque le PN est fermé.**

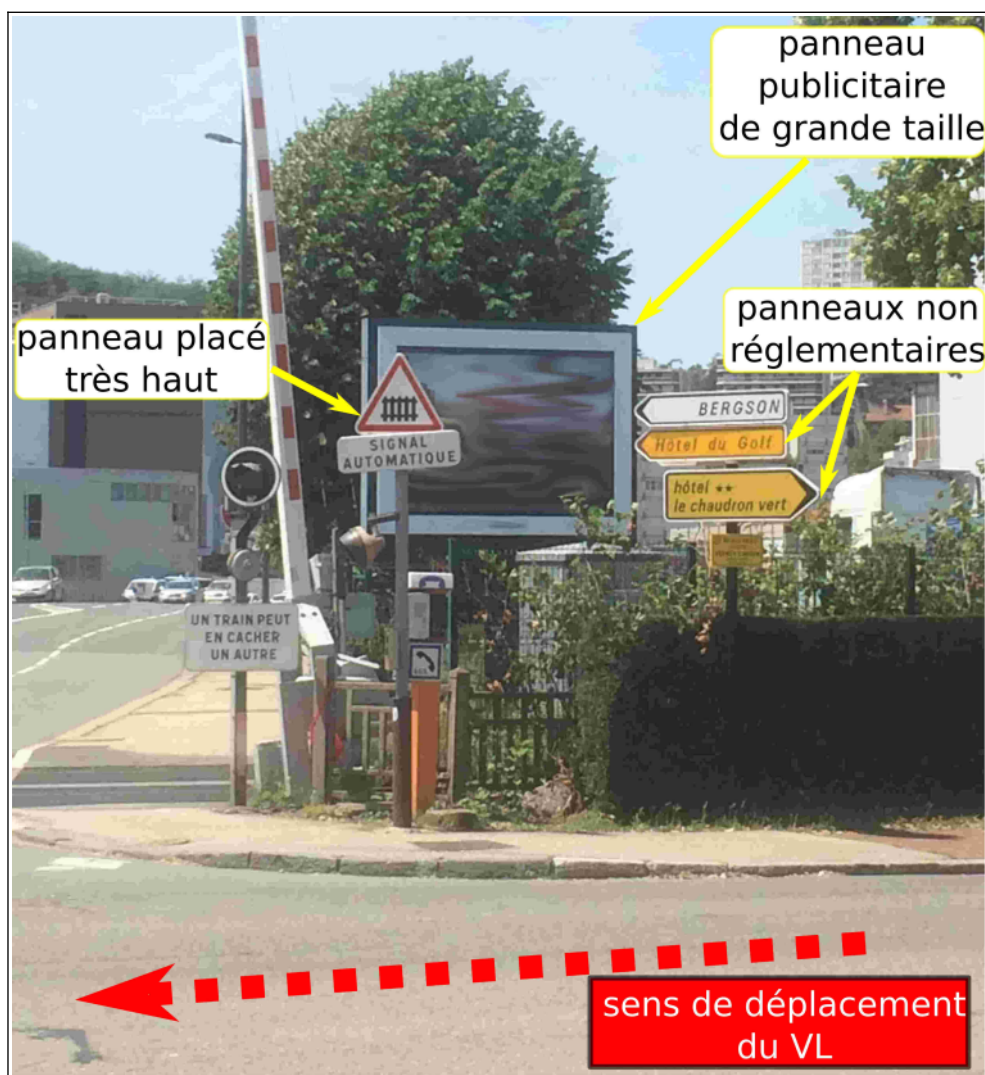
Les abords immédiats du PN n° 302 comportent de nombreux éléments visuels. Sont notamment présents des éléments de la signalisation verticale de police, de la signalisation verticale d'avertissement et de la signalisation verticale directionnelle.

**Figure 24 : côté nord du PN dans le sens de l'est vers l'ouest**  
(photo et légende BEA-TT)

Des panneaux d'information et de grands panneaux publicitaires, présents à proximité, réduisent la lisibilité du PN.

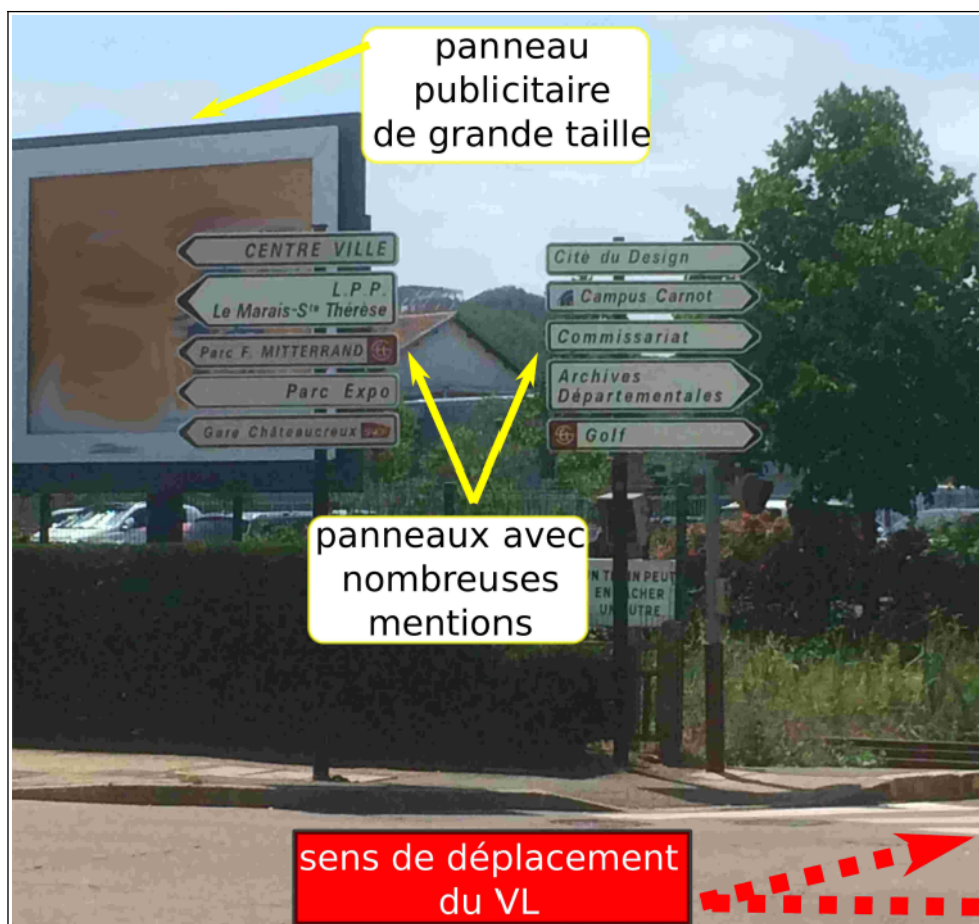
Nous notons par ailleurs l'implantation du panneau d'avertissement A7 en position et orienté pour les usagers venant de la rue Barrouin.

*Figure 25 : côté sud du PN dans le sens de l'est vers l'ouest  
(photo et légende BEA-TT)*

Les enquêteurs considèrent qu'au milieu de tous ces éléments, les usagers peuvent avoir des difficultés à identifier les informations essentielles liées au passage à niveau (notamment les feux rouges clignotants).

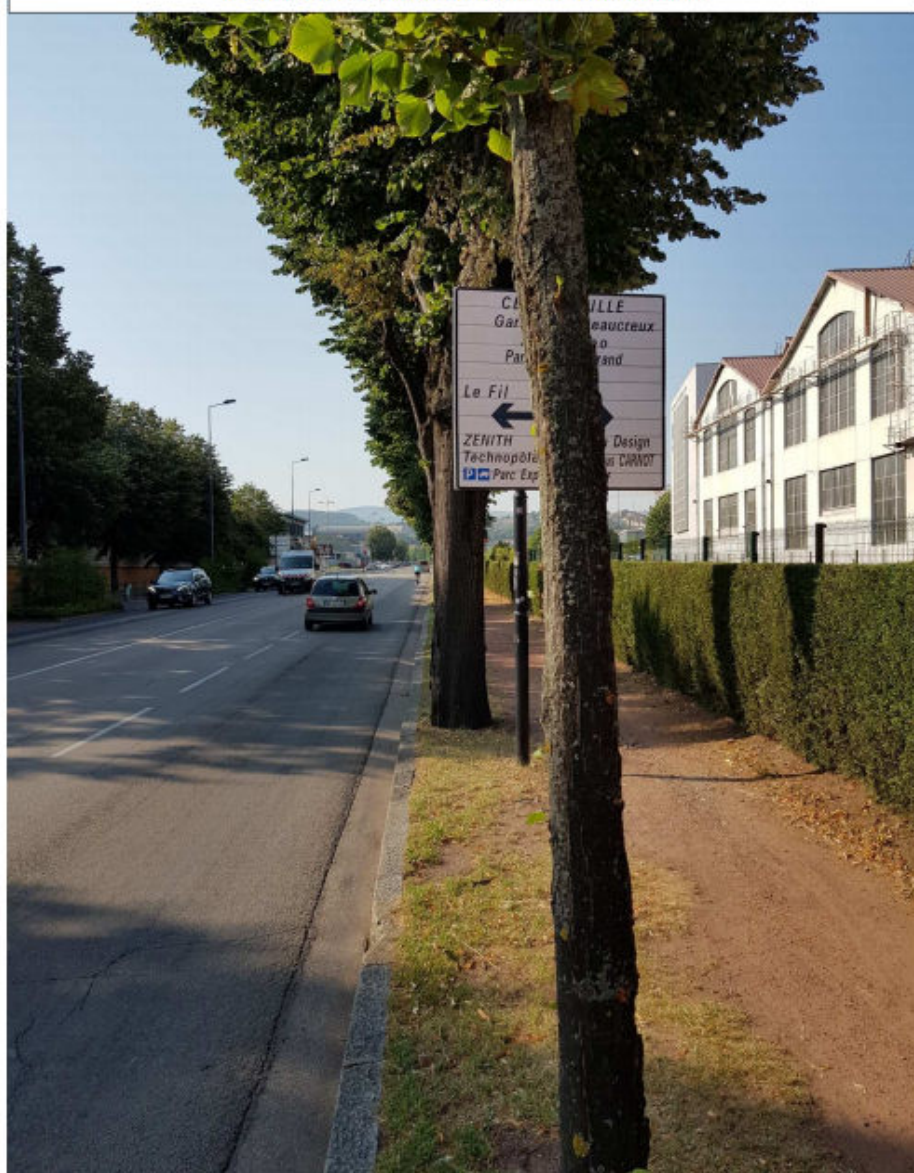
En venant du boulevard Verney Carron PN non visible
