**RAPPORT  
D'ENQUÊTE TECHNIQUE**  
sur le déraillement d'un TGV  
le 24 août 2018  
en gare de Marseille Saint-Charles

Affaire n° BEATT-2018-09

**Rapport d'enquête technique  
sur le déraillement d'un TGV  
survenu le 24 août 2018  
en gare de Marseille Saint-Charles (13)**

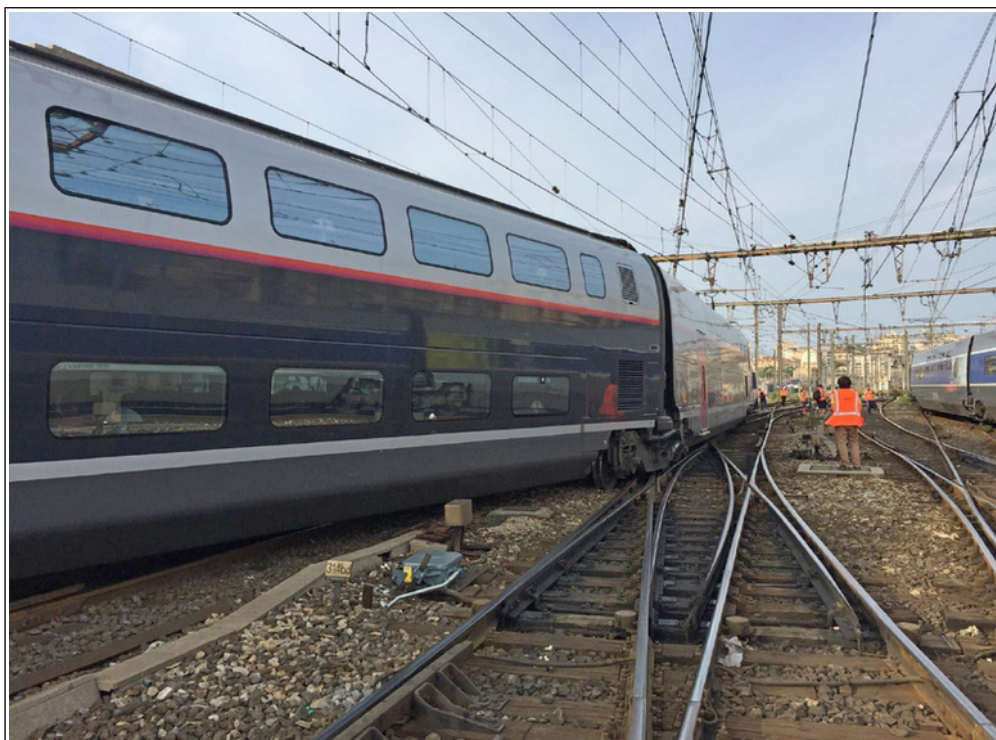
*Figure 1 : la rame déraillée en entrée de gare*

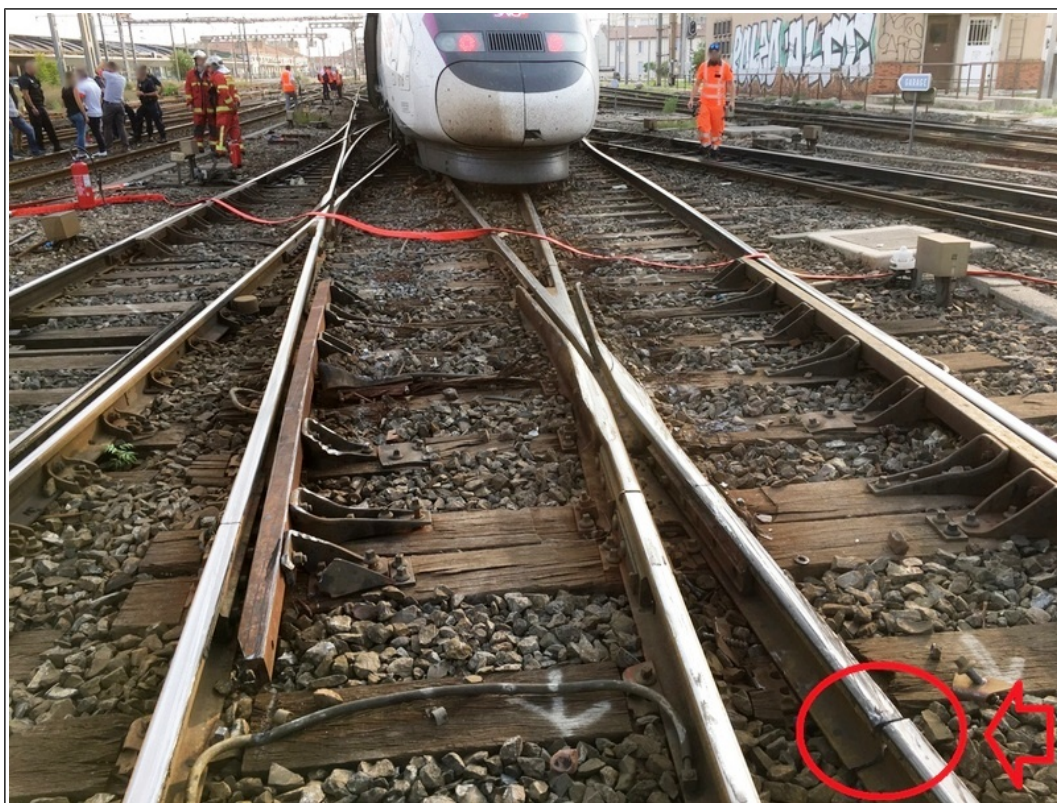
Pour l'infrastructure, une dizaine d'aiguillages sont endommagés ainsi que du matériel de signalisation disposé en voie. Il est aussi immédiatement repéré une rupture de rail sur un aiguillage qui est identifié comme le point d'origine du déraillement.

*Figure 2 : l'arrière de la rame qui a déraillé.  
Au premier plan à droite, cerclée en rouge, la rupture de rail*

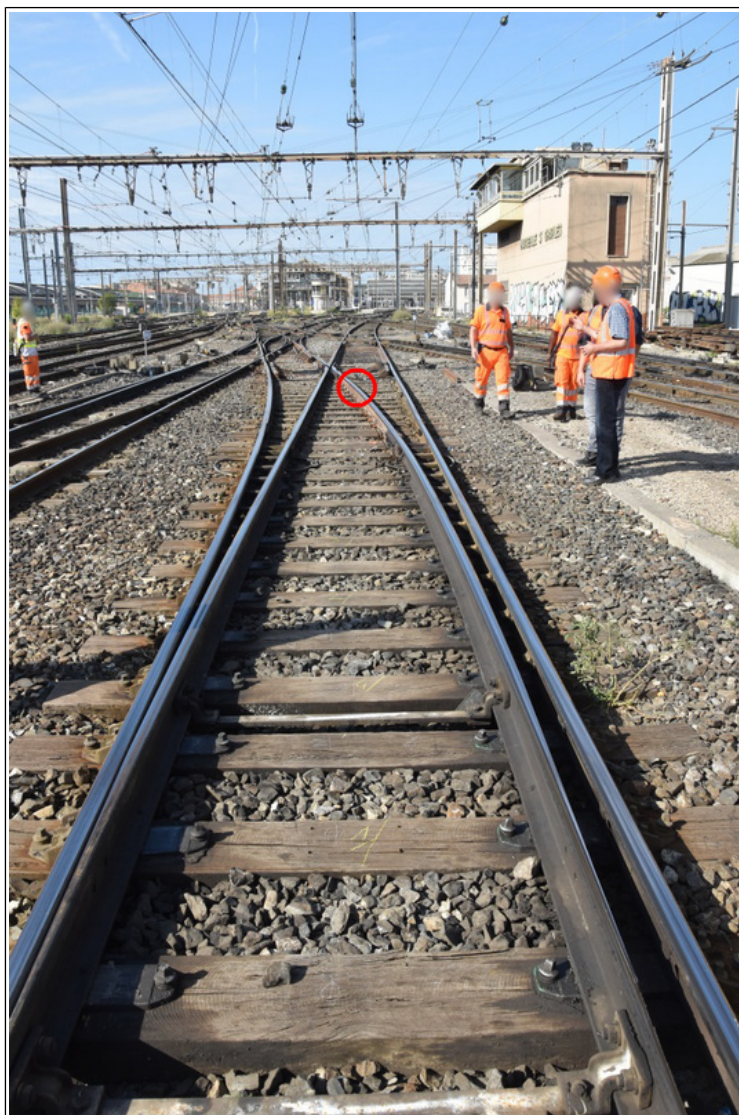
La figure ci-dessous montre le branchement simple n° 312a, avec déviation à gauche, en entrée de gare. Il a été emprunté par le TGV 6145 dans le sens de la photographie en étant dévié vers la gauche (nota : sur la photographie l'aiguillage n'est pas positionné en voie déviée mais en voie directe). Il s'agit de l'aiguillage sur lequel s'est produit la rupture de rail et le déraillement.

**Figure 8 : branchement simple n° 312a en gare de Marseille, à déviation à gauche.  
Cerclé en rouge, l'emplacement de la rupture de rail.**

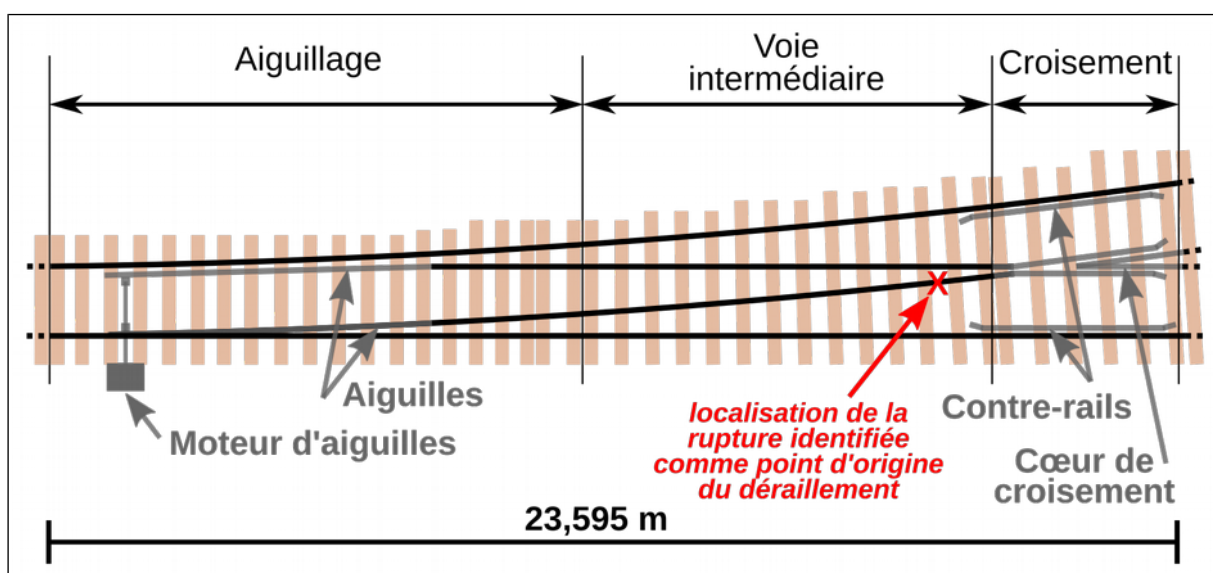
La rupture de rail, identifiée immédiatement après l'accident comme étant le point d'origine du déraillement, s'est produite dans la partie de voie intermédiaire de l'aiguillage 312a, juste avant le cœur (voir la localisation en rouge sur la figure ci-dessous).

**Figure 10 : principaux constituants de l'aiguillage et localisation de la rupture**

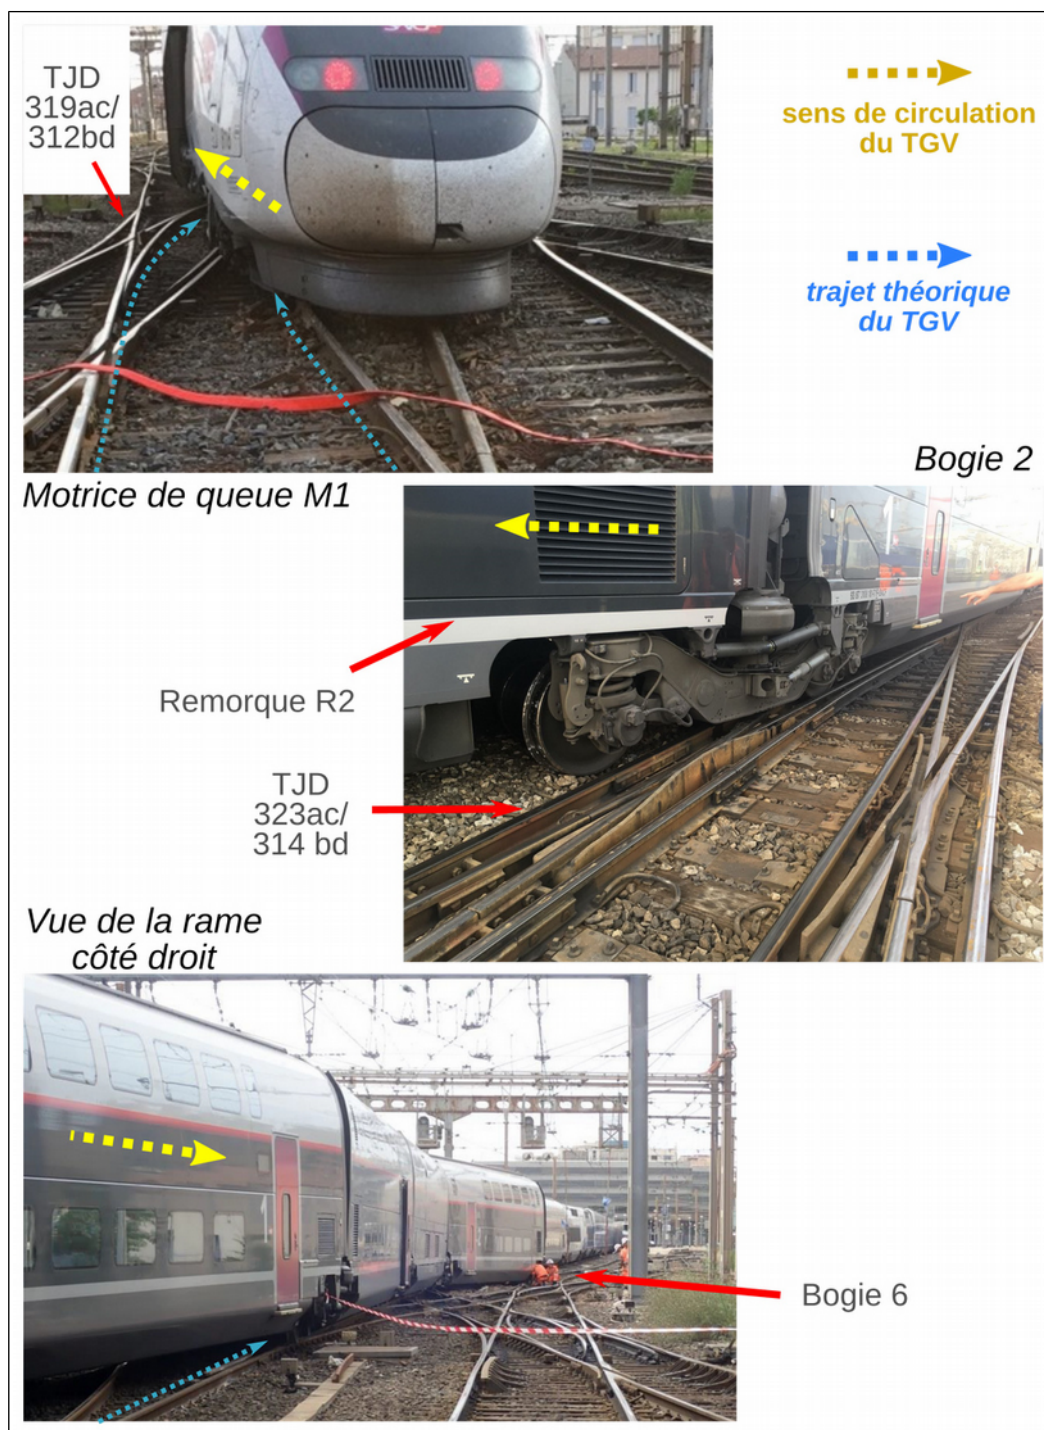
Deux bogies, le 6 et le 2, sont entièrement sortis des deux files de rail de leur voie, le bogie 2 vers la gauche et le bogie 6 vers la droite. Le bogie 4 est sur rail, il s'est en toute vraisemblance réenraillé. Les autres bogies déraillés ont conservé une ligne de roue entre les deux rails de leur voie et se sont déportés vers la droite.

Figure 14 : vues des bogies les plus déportés

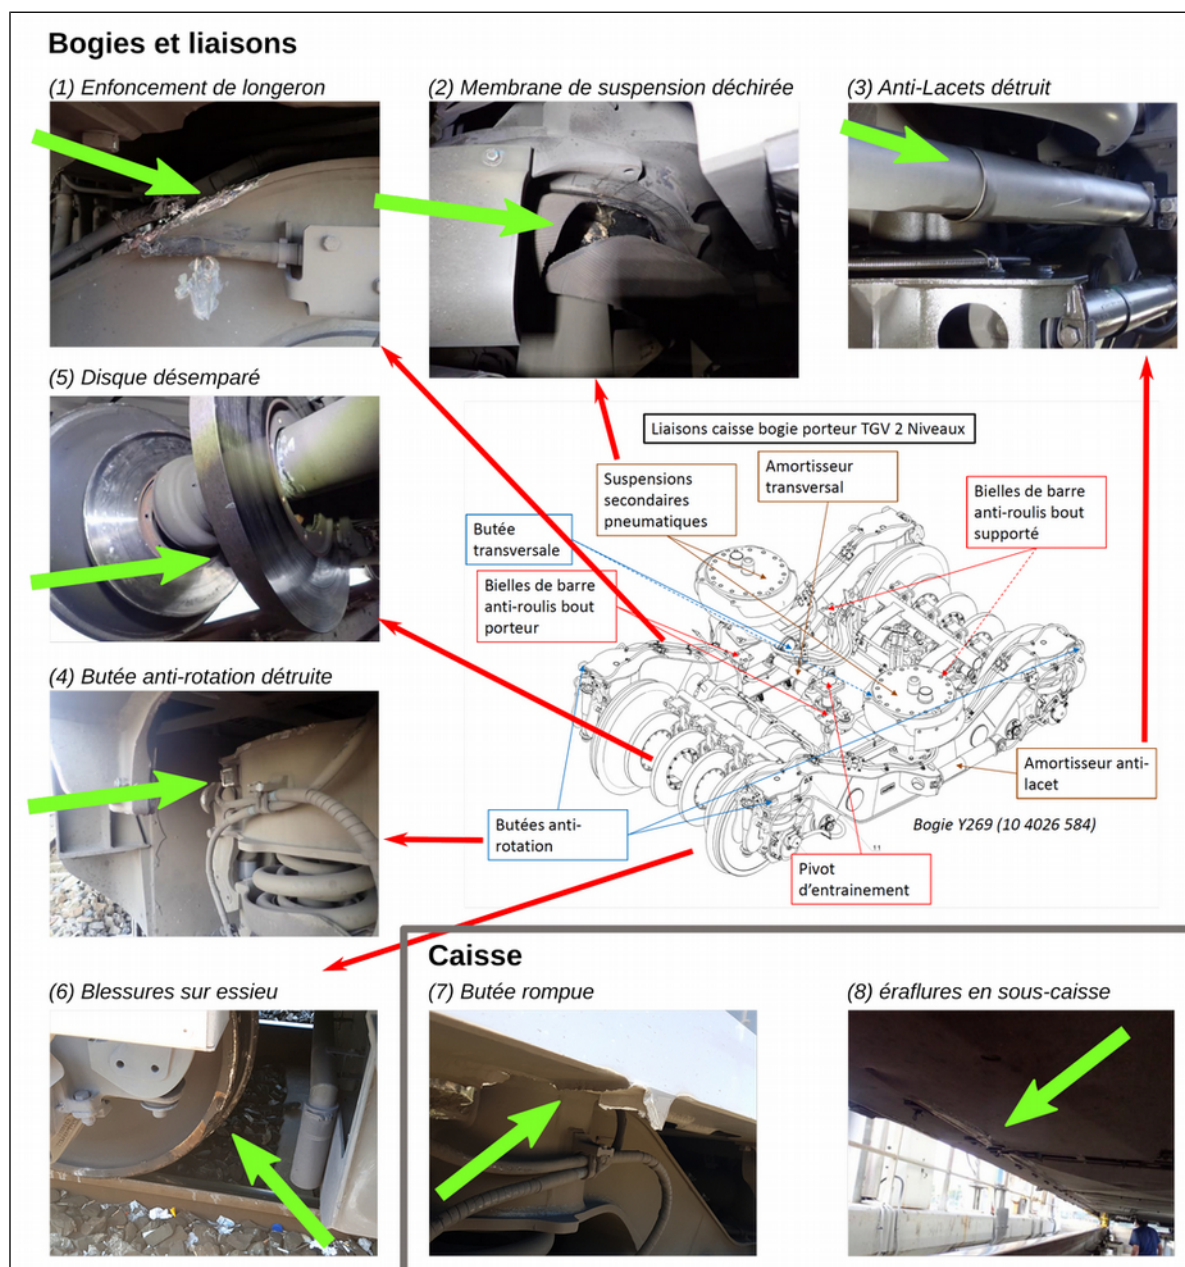
**Figure 16 : dégradations constatées sur la rame de queue**

Ainsi, au-delà du bogie 7, tous les véhicules déraillés présentent des dégradations au niveau des bogies et de la structure de caisse. Toutes sont une conséquence du déraillement. Parmi les dégâts les plus notables qui restent toutefois limités, nous notons :

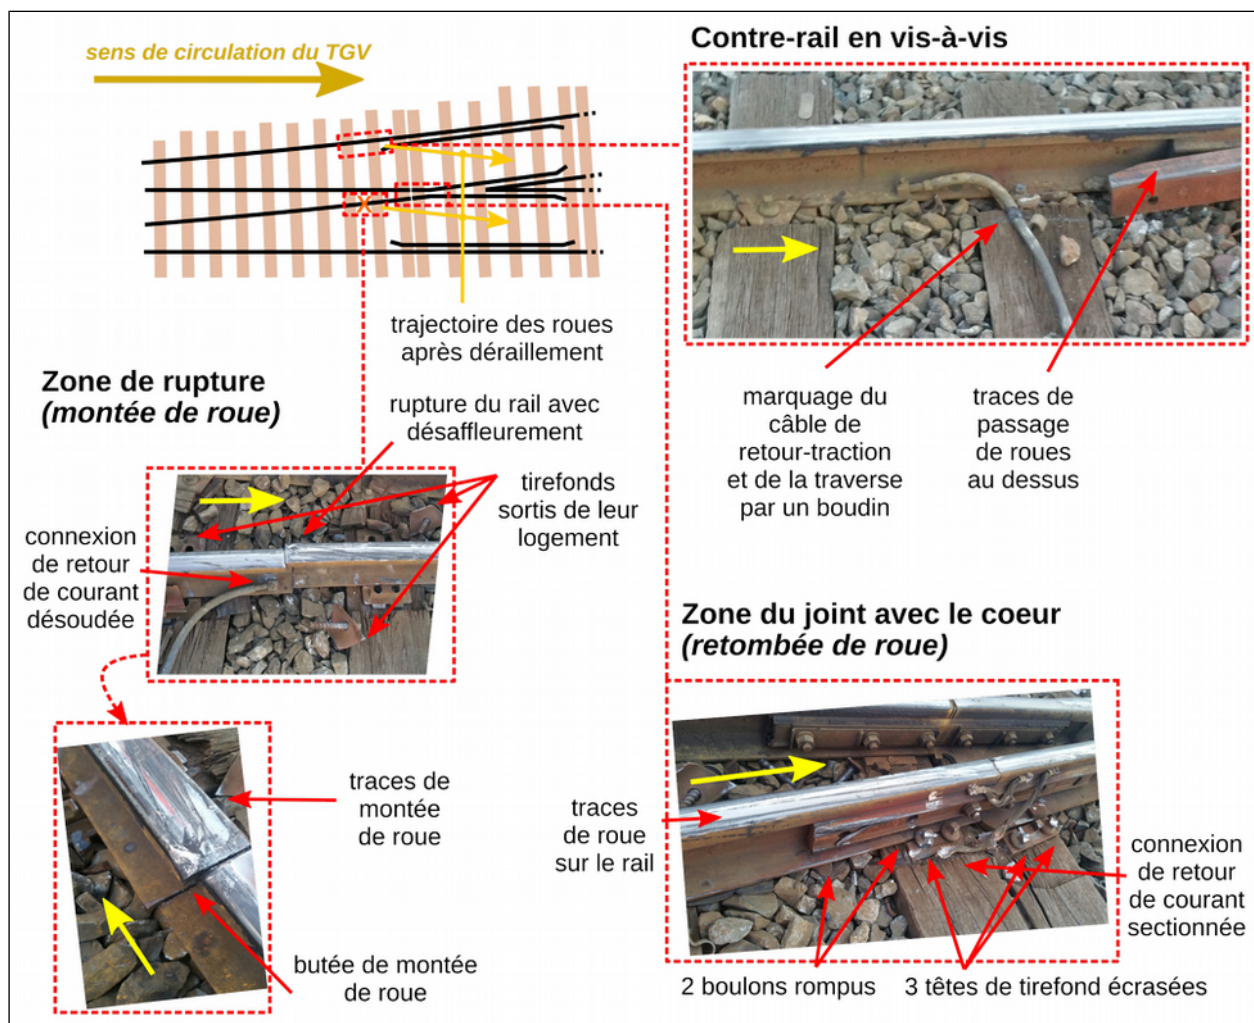
Figure 17 : dégradations constatées sur l'aiguillage 312a

La première dégradation rencontrée est une rupture de rail sur le branchement 312a. Elle est localisée sur la file de droite de la voie déviée dans la partie intermédiaire, 1 160 mm avant le joint avec le cœur. Les quatre tirefonds en place sont sortis de leur logement au droit de la rupture. Les attaches sont ainsi libres.

La rupture présente un désaffleurement latéral de 25 mm des deux éléments de rail sectionnés. Des traces attestent du martellement du désaffleurement du côté intérieur de la voie par le passage de plusieurs boudins d'essieux. Le désaffleurement a produit une butée favorisant la montée des roues sur le rail. D'autres traces de roue à la surface du rail sont observables immédiatement après la section de rupture, attestant de la montée de roue.

Un marquage sur un câble de retour traction fixé sur la traverse suivant la rupture atteste de la chute d'au moins un essieu dès cette traverse. D'autres traces sur le contre-rail situé immédiatement après cette traverse, en vis-à-vis de la rupture, attestent du passage d'autres boudins sur le contre-rail et de leur retombée au droit du contre-rail. Le contre-rail est déformé et les supports de fixation sont cassés.

Ces traces de retombée se retrouvent en vis-à-vis sur le joint avec le cœur. Deux boulons, trois têtes de tirefonds et une connexion de retour de courant-traction sont cassés par la retombée des roues. Le patin est également marqué. Il est possible d'en conclure que la retombée des roues s'est produite entre 50 cm et 1,50 m après la rupture, vers la droite de la voie.

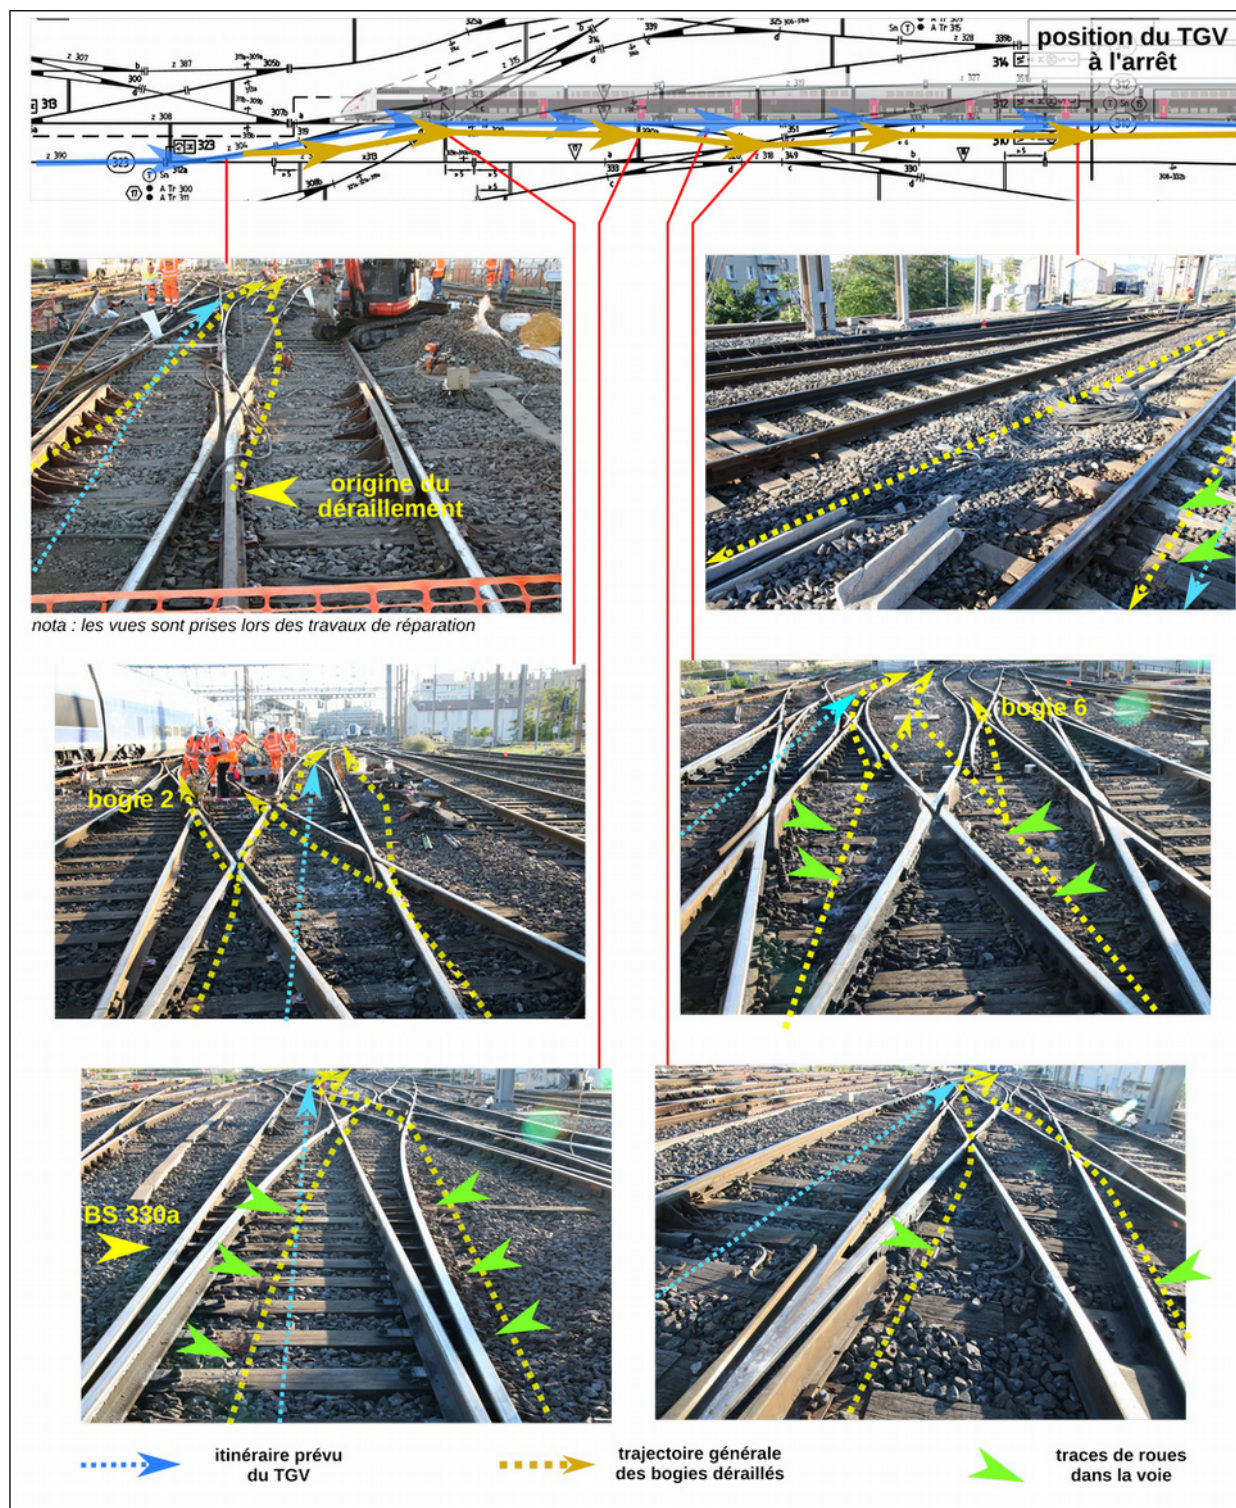
Figure 18 : dégradations sur la trajectoire après déraillement

L'ensemble de ces dégâts à l'aval de l'aiguillage 312a sont des conséquences du passage des roues déraillées.

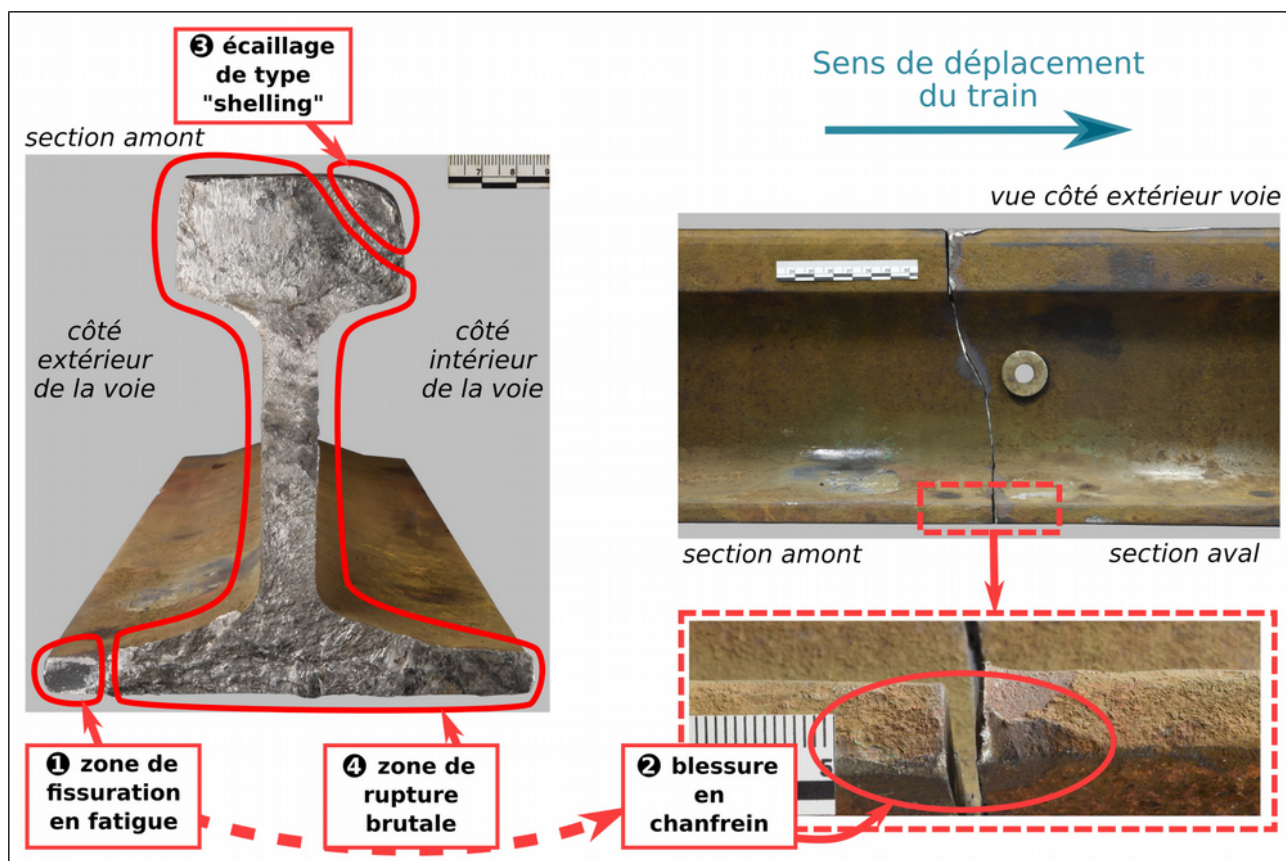
Figure 25 : examen général de la section de rail rompu

- ❶ une **fissuration** s'est développée, selon un processus lent de type **fatigue**<sup>6</sup>, dans l'aile de patin<sup>7</sup> du côté extérieur à la voie (en bas à gauche de la section visualisée sur la figure). La zone fissurée est oxydée. Elle est de développement ancien ;
- ❷ en extrémité de cette zone fissurée, il y a une **blessure** se présentant sous l'aspect d'une trace de choc, qui est le point de départ du développement de la fissure ;

- ③ le bord supérieur du champignon côté intérieur de la voie (dit le congé de roulement), présente un défaut d'écaillage de type « **shelling** ». Ce défaut est en général observé sur le rail file haute en zone de voie de forte courbure, ce qui est le cas ici. Il provient d'une fatigue de surface du métal dans la durée sous les efforts latéraux de guidage des roues ;
- ④ le reste de la section est en **rupture brutale**.

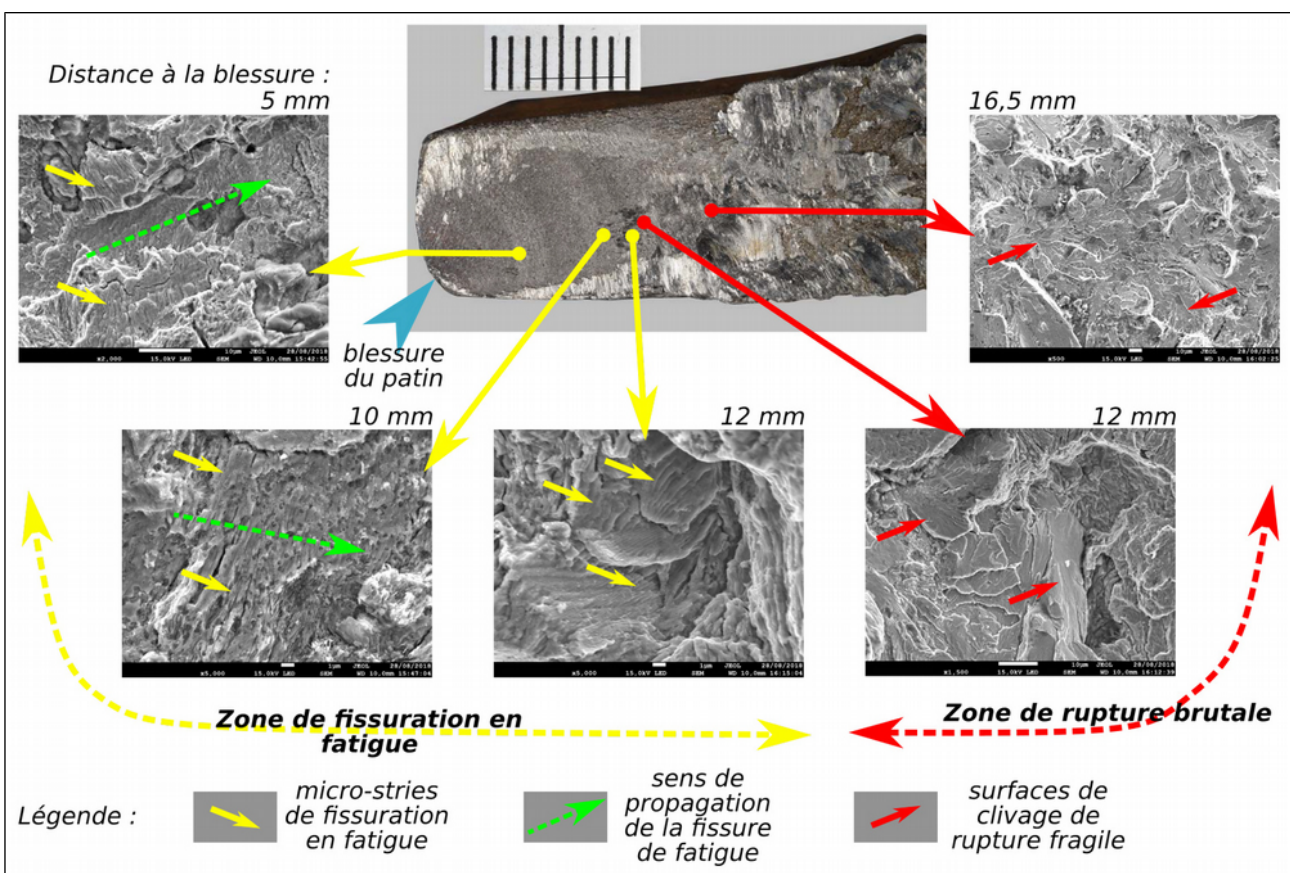
Figure 26 : examen microfractographique de la fissure

L'examen de la fissure en fatigue de l'aile du patin (❶) montre que sa longueur de développement ne peut être déterminée visuellement en raison d'un « matage » important des deux faces, autrement dit un écrasement des faces l'une contre l'autre qui s'est produit lors du passage des essieux après la rupture. L'analyse en laboratoire, notamment au microscope électronique, révèle cependant que la fissuration s'est amorcée à partir de la blessure en bord inférieur de patin, et qu'elle s'est développée lentement sur une longueur d'environ 12 mm dans l'aile du patin (voir figure ci-dessous).

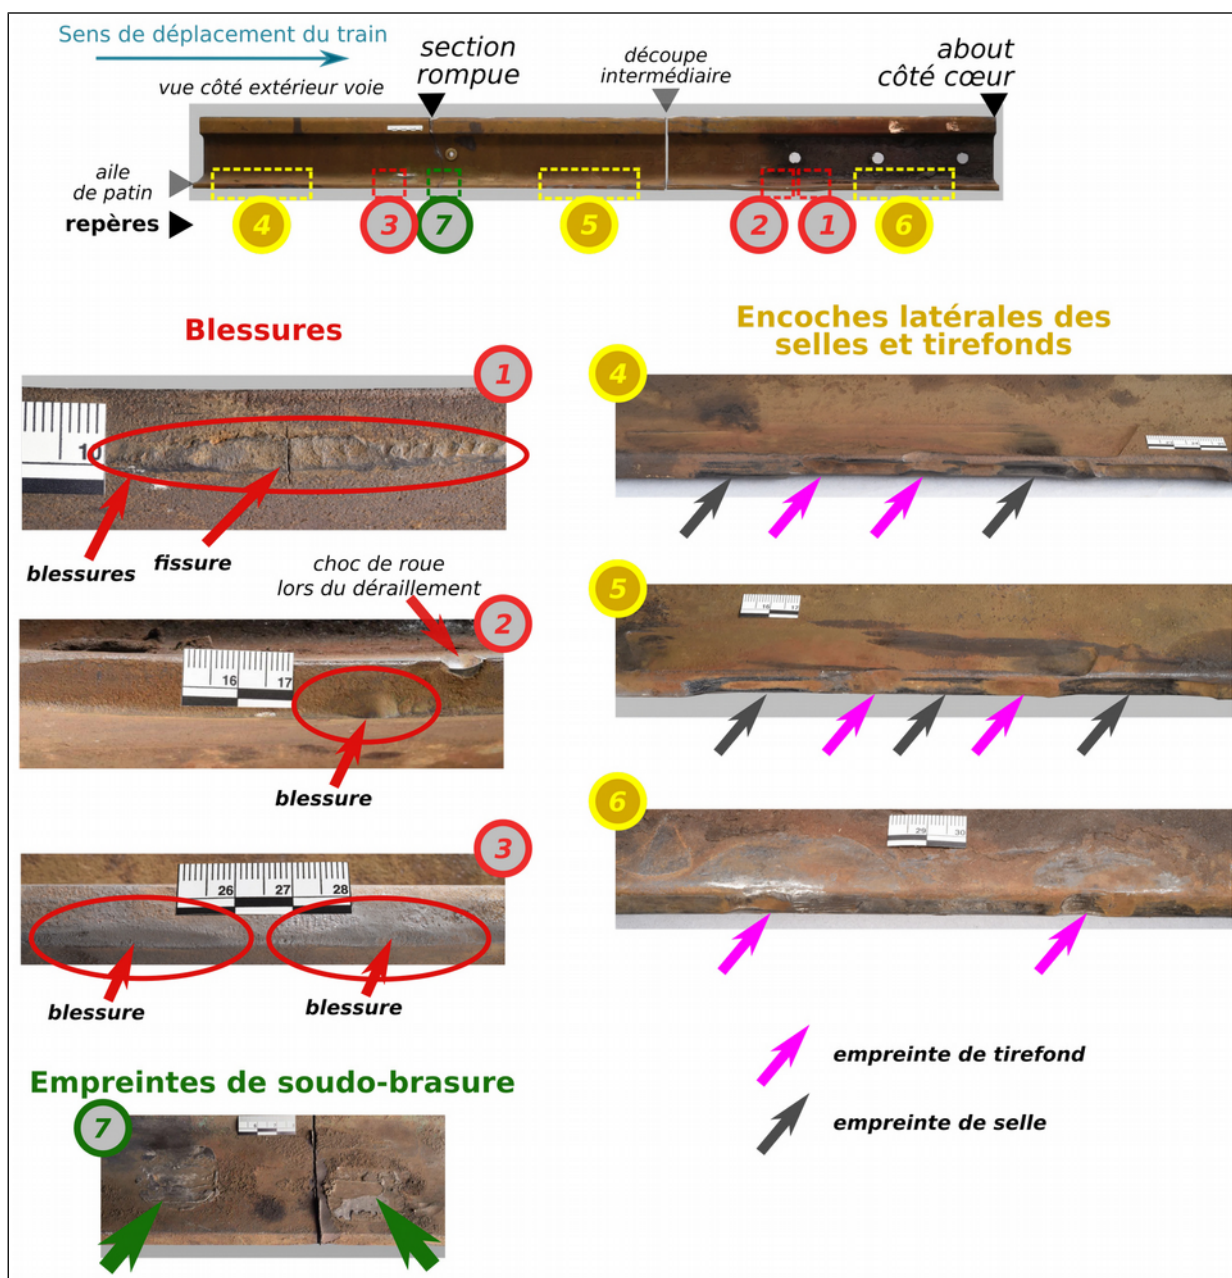
Figure 27 : examen de l'aile extérieure de patin

L'examen du patin (❷) montre que la **blessure** sur l'aile de patin au droit de la rupture, dont nous avons vu que la fissuration de fatigue y avait pris naissance, n'est pas isolée sur la longueur du rail. Elle se reproduit en de nombreux endroits, côté extérieur (repères (1) à (3) en rouge sur la figure ci-après) comme côté intérieur du rail. Pour l'une de ces blessures (repère (1) sur la figure 27), localisée près de l'about, une ouverture d'une fissure dans le creux de la blessure est bien visible. L'examen micrographique révèle que cette seconde fissure est similaire à celle de la section rompue. Elle a toutefois une profondeur de 4 mm, ce qui est moins développé.

Ces multiples blessures, initiatrices de fissures, sont situées au droit des vides entre les traverses. Les blessures sont la conséquence de chocs appliqués en sous-face du patin qui semblent avoir été produits par les bourroirs des engins de bourrage mécanique lorsqu'ils plongent ou réémergent du ballast.

Enfin, deux autres **empreintes** sont visibles sur la face supérieure de l'aile extérieure du patin, de part et d'autre de la section rompue. Elles correspondent à des soudo-brasures de connexions électriques (repère (7) sur la figure 27), la plus proche de la rupture ayant été démontée. L'analyse micrographique ne révèle pas de structure fragilisante du matériau qui aurait pu intervenir dans le processus de rupture du rail dans cette zone.

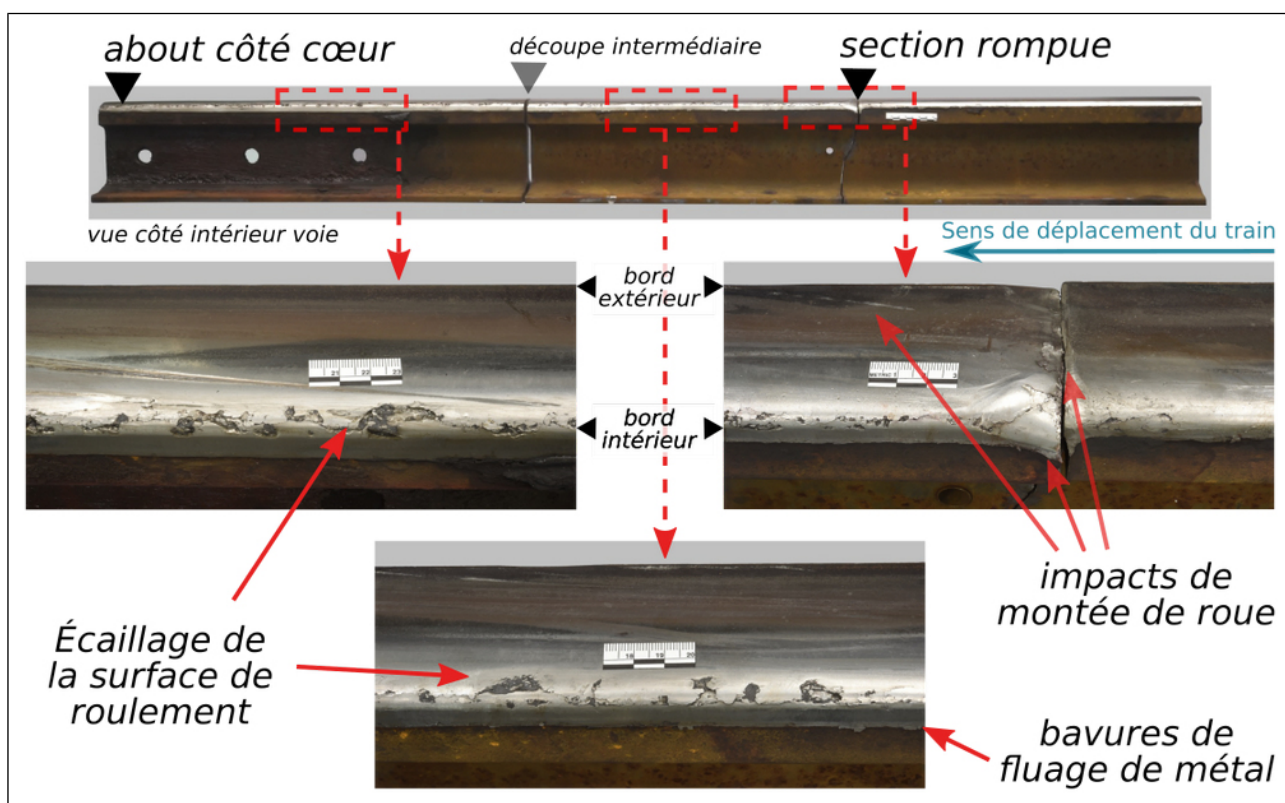
Figure 28 : examen de la surface de roulement

Il peut aussi être observé des impacts de montée de roue sur la surface de roulement. Contrairement aux défauts précédents, ils sont la conséquence du déraillement.

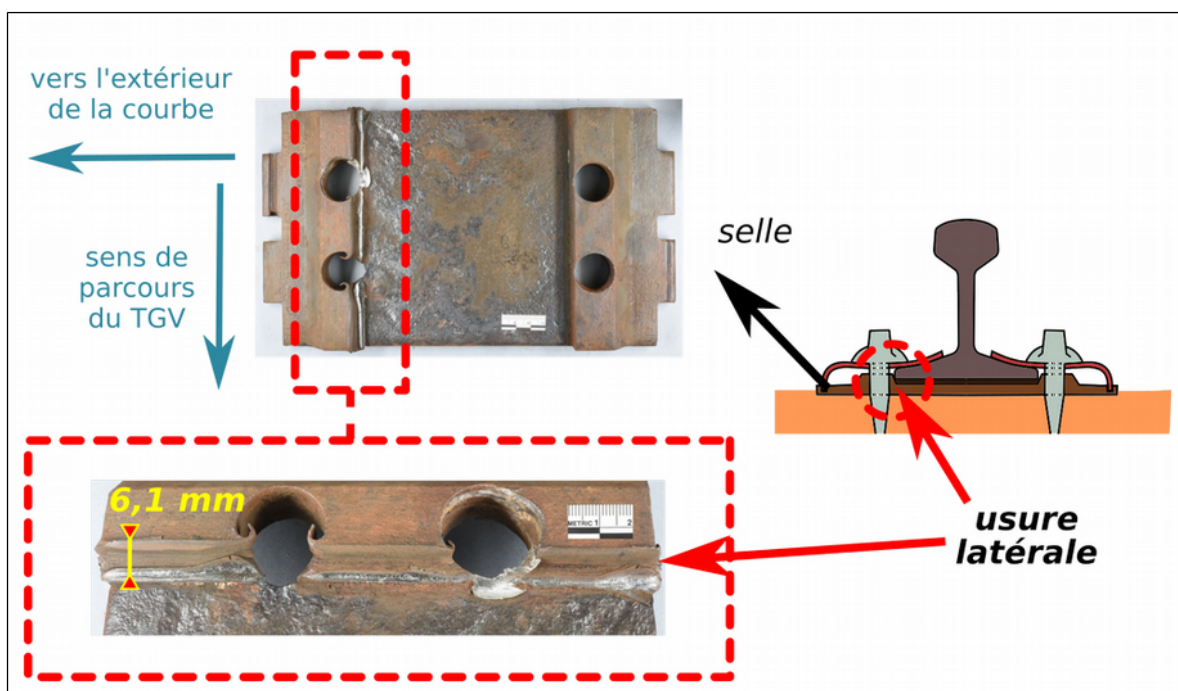
Ce défaut résulte de la poussée du rail vers l'extérieur de la courbe de l'aiguillage. Elle correspond par symétrie aux encoches observées sur le bord latéral extérieur du patin du rail rompu, décrites dans le paragraphe 3.8.3 (visualisées en jaune sur la figure 27).

**Figure 29 : dégradation des selles d'appui**

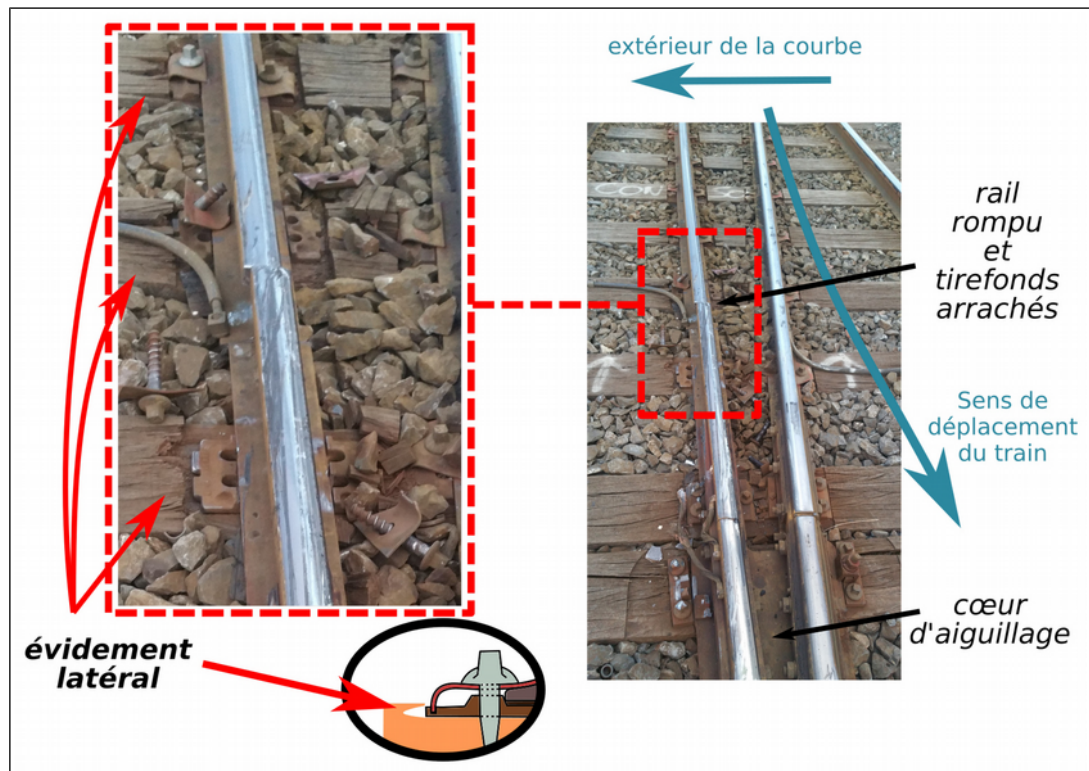
Figure 30 : dégradation des traverses

Rappelons aussi qu'après l'accident, il a été retrouvé quatre tirefonds sortis des traverses de part et d'autre de la section de rupture. Le rail étant toujours en place, cela semble indiquer que leur résistance à l'arrachement était atténuée. L'intensité de la sollicitation qui s'exerçait sur eux a rendu leur serrage moins efficace dans le temps.

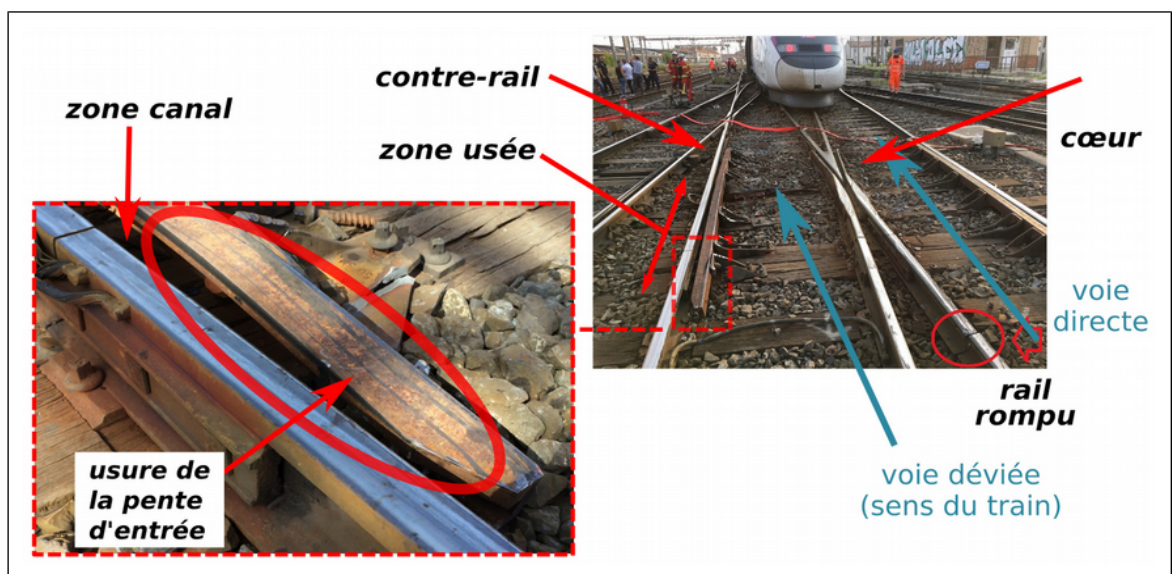
Figure 31 : usure du contre-rail

Il peut être constaté des traces d'usure du contre-rail sur la zone canal en partie centrale, et également sur la pente d'entrée du côté de l'aiguille. Cette usure est marquée bien que le contre-rail soit neuf. A contrario les 80 cm de la pente d'entrée de l'autre côté ne présentent aucune trace. Cette usure indique un frottement de l'intérieur des roues de train au passage du contre-rail. Il témoigne d'un effet de rattrapage de la poussée latérale de bogies vers l'extérieur de la courbe.

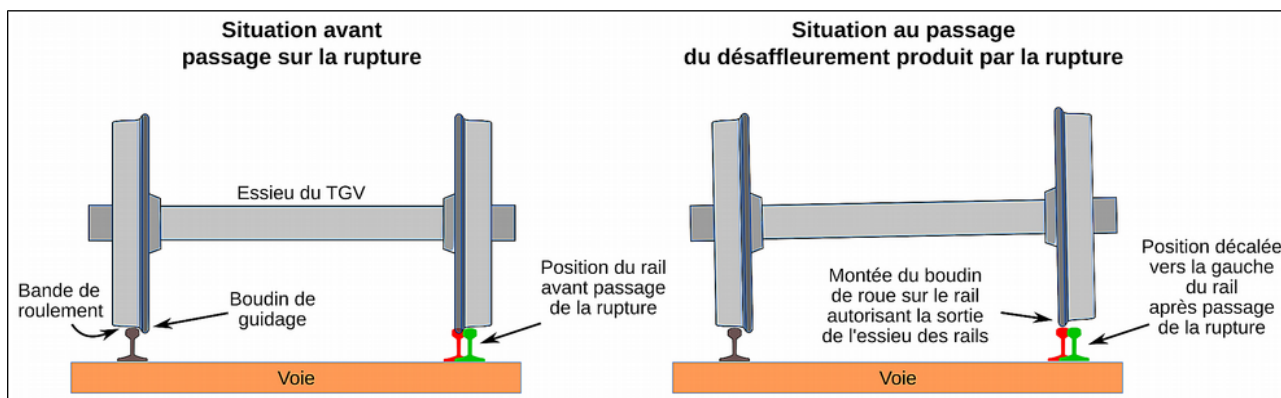
- Il n'y a pas d'indice sur le train permettant de suspecter une cause venant du matériel roulant (par exemple la casse d'un élément, une pièce traînante ou un organe bloqué). Les dégâts au matériel roulant sont des conséquences du déraillement.
- Le **déraillement résulte d'une rupture du rail** située sur la file extérieure de la voie déviée de l'aiguillage 312a, dans la partie de voie intermédiaire. La rupture sous le train a produit un désaffleurement du rail. Celui-ci a favorisé la montée de roue sur le rail et le déraillement des essieux de l'arrière du train.

**Figure 32 : mise en évidence du déraillement par montée de la roue**

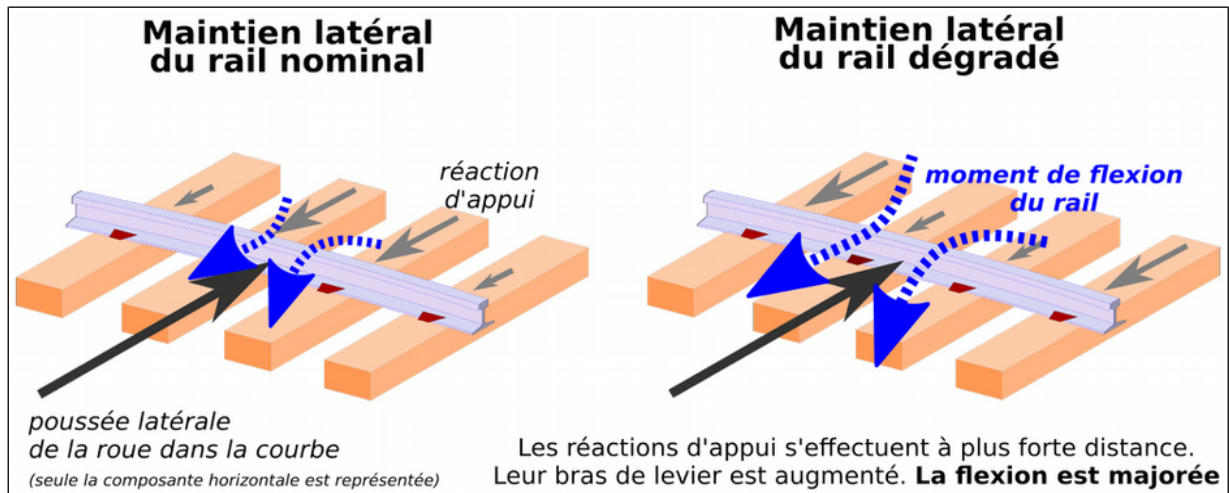
- Le rail ayant un maintien latéral dégradé, il se produit une modification et une redistribution des réactions d'appui latérales du rail sur les selles. Les réactions d'appui s'exercent avec un bras de levier augmenté sur le rail. **La flexion du rail est majorée** (voir la représentation schématique sur la figure ci-dessous).

**Figure 33 : mise en évidence de la majoration de la flexion du rail**
