of the GENERAL DIRECTOR  
of the Italian National investigating body  
to the technical report of the Commission for the investigation on  
the railway accident occurred on 6 Jun 2012 to the train 42213 of RTC  
in the railway station of Bressanone – Brixen ( Italy )

**Relazione d'indagine sull'incidente ferroviario occorso il  
06-06-2012 al treno n. 44213 di RTC nella stazione di  
Bressanone**

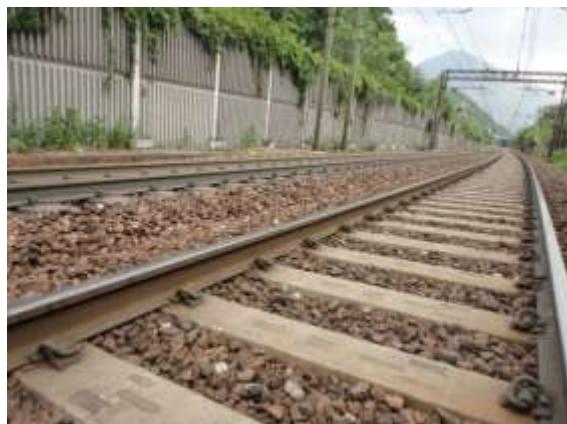
**Figura 7**  
Punto di rilevazione primi segni (Foto RFI)

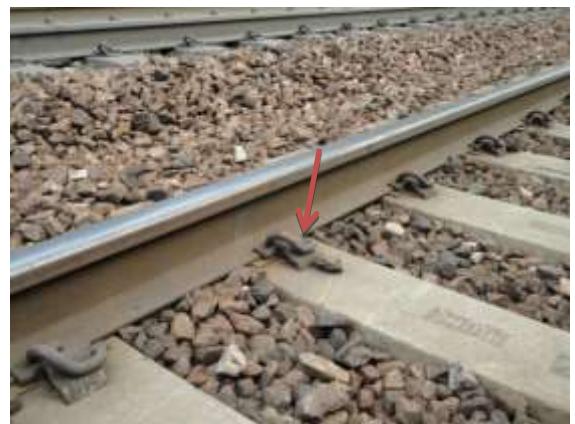
**Figura 8**  
Rilevazione primi segni – particolare Pandrol(Foto RFI)

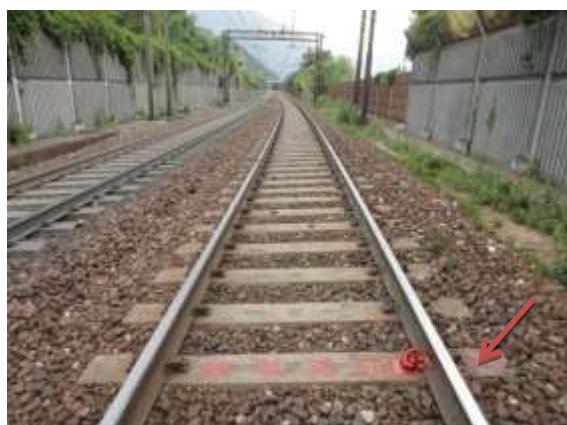
**Figura 9**  
Punto di sormonto ruota sinistra – (Foto RFI)

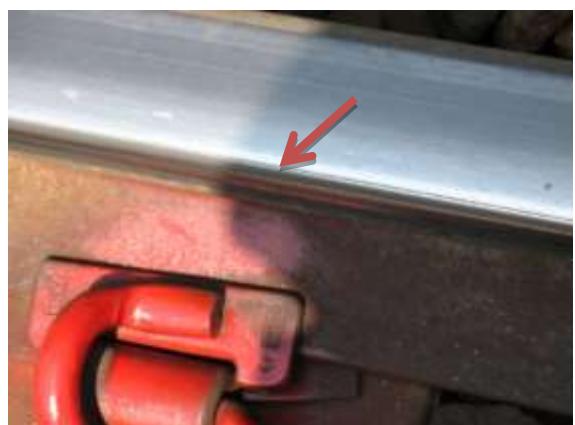
**Figura 10**  
Punto di sormonto – particolare-(Foto RFI)

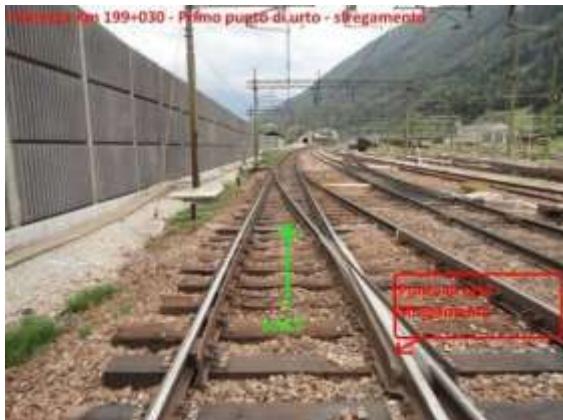
**Figura 12**  
Fortezza segni deviatoio 25a (Foto RFI)

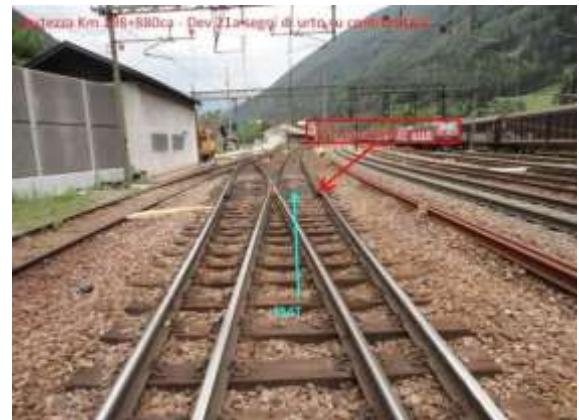
**Figura 13**  
Fortezza segni deviatoio 21a (Foto RFI)

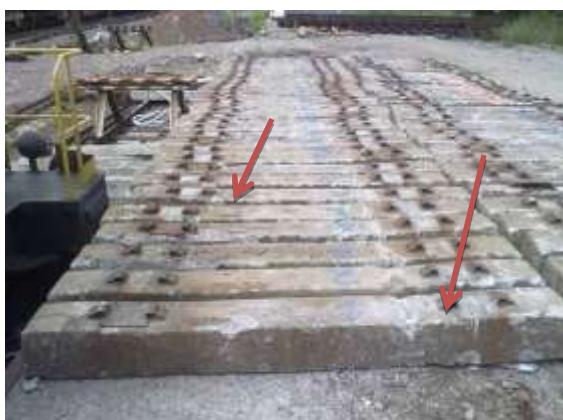
**Figura 14**  
Segni di rotolamento delle ruote sulle traverse sequestrate (Foto RFI)

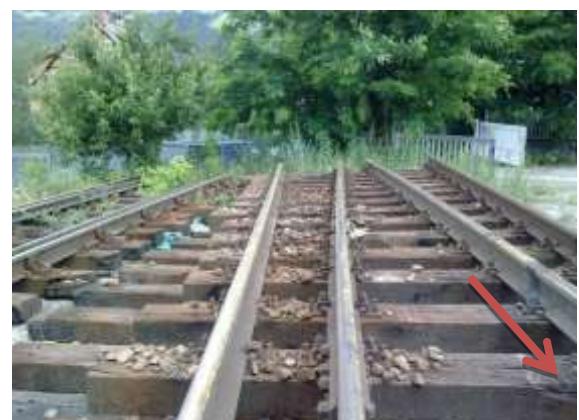
**Figura 15**  
Segni di rotolamento (bruciatura) sui deviatoi (Foto RFI)

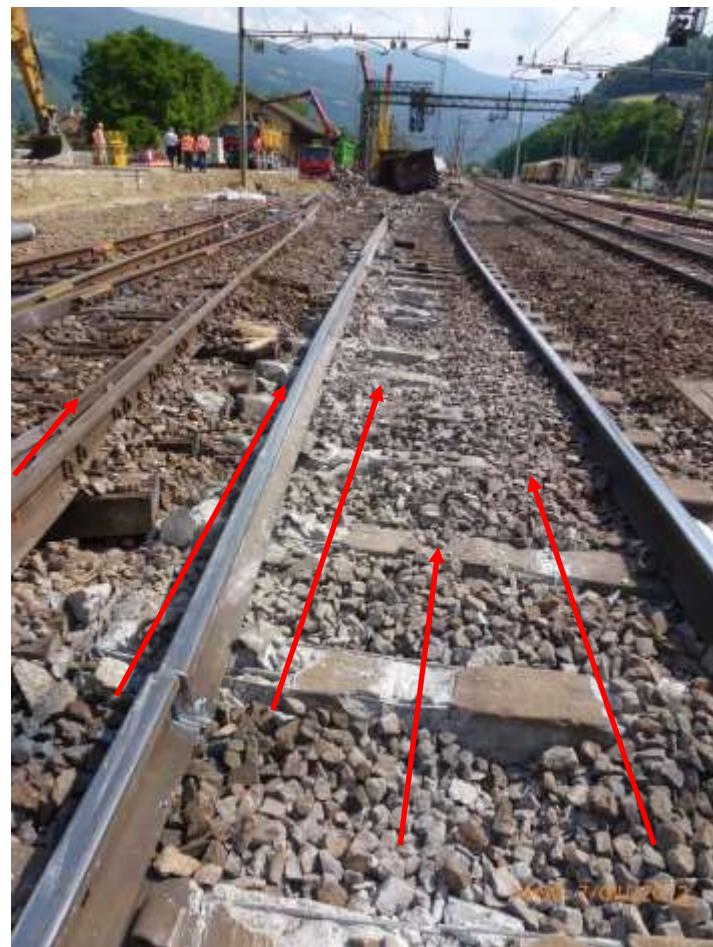
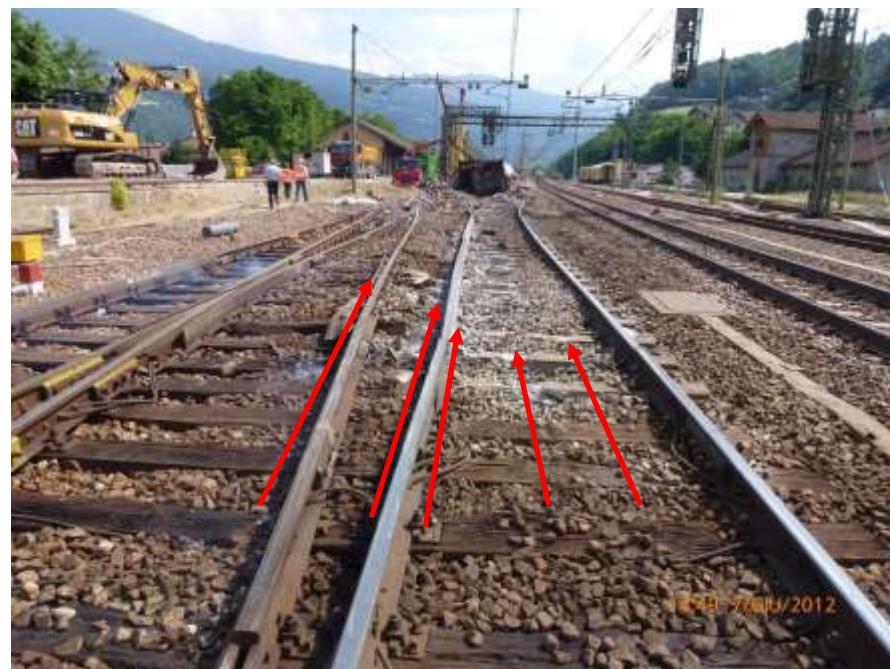
Dopo il deviatoio 5a si rilevano vari segni di svio; a questo punto probabilmente, anche la ruota DX del primo asse del I carro sarebbe sviata (figg. 16 e 17).

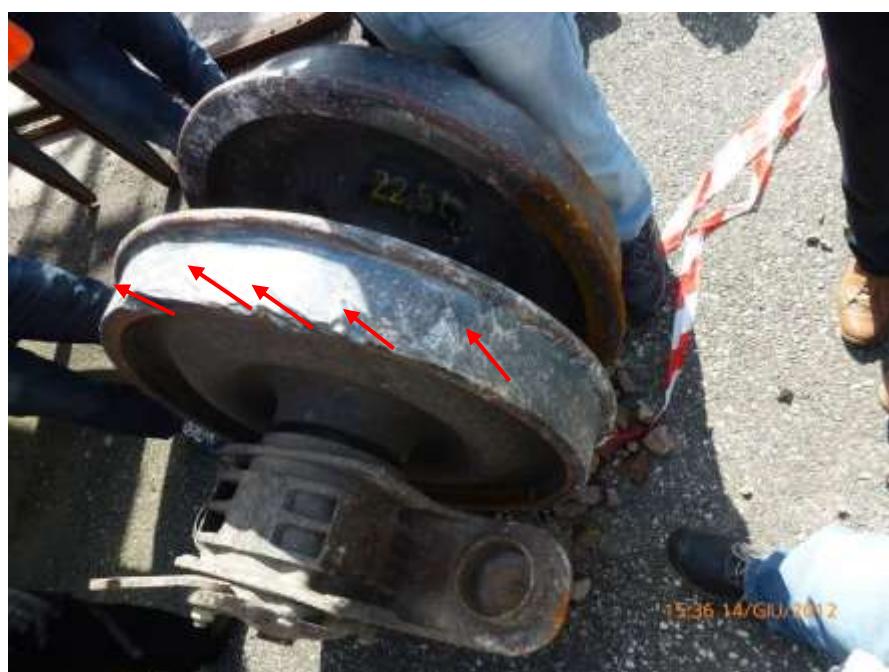
Figura 21– sala B lato A – (segni sulla ruota SX del IV assile)

Il fatto che dette incisioni siano sostanzialmente parallele è indice che l'assile si presentava inclinato rispetto al s.m.t.. In conseguenza si sarebbe potuto realizzare uno dei due seguenti eventi: se avesse scalettato la ruota DX, il carrello avrebbe subito una rotazione in senso orario (visto dall'alto), ovvero se avesse scalettato la ruota SX, il carrello avrebbe subito una rotazione in senso anti orario (visto dall'alto). Dalle incisioni rilevate sulla ruota lato A del IV assile si evince che tale ruota era una ruota SX e conseguentemente la ruota lato B del IV assile era una ruota DX. Si cercherà di giustificare brevemente tale affermazione tramite un'analisi direzionale dell'impatto tra gli elementi dell'infrastruttura e le due ruote del IV assile del I carro; le incisioni che si andranno a ricercare sulle ruote hanno la particolarità di presentare la stessa direzione del s.m.t..

Come si rileva dalla figura 21, la ruota non scalettata (sala B lato A – del IV assile) mostra incisioni identificabili come quelle di tipo A e non presenta incisioni di tipo C, mentre la ruota scalettata ( sala B lato B – del IV assile) mostra incisioni identificabili quali quelle di tipo D e non di tipo B ( figg. 25 e 26).

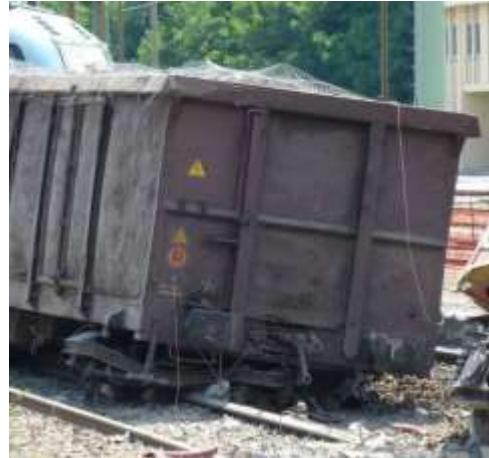
**Figura 27 – parte posteriore del I carro**

- La posizione finale del II carrello del I carro che, come si può notare dalla figura 27, era ruotato in senso orario (visto dall'alto).

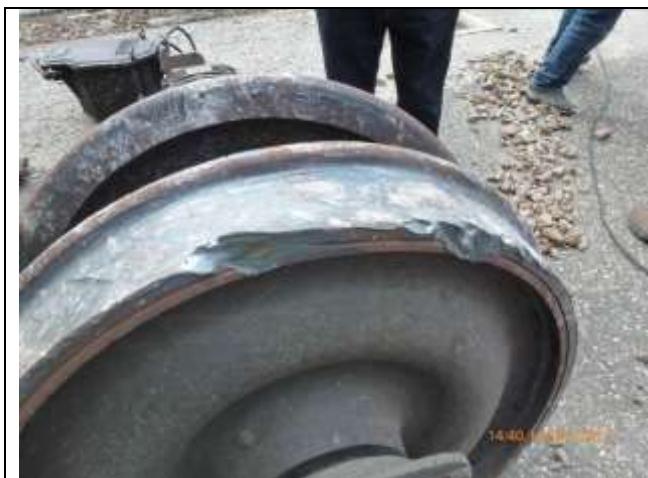
Figura 28 – sala B lato A (ruota SX del IV assile)

Infine, il raggruppamento delle incisioni rilevate sulla ruota sala B lato A è il risultato della somma degli effetti prodotti dallo svio subito da tale ruota e dal bloccaggio della stessa a causa della frenatura.

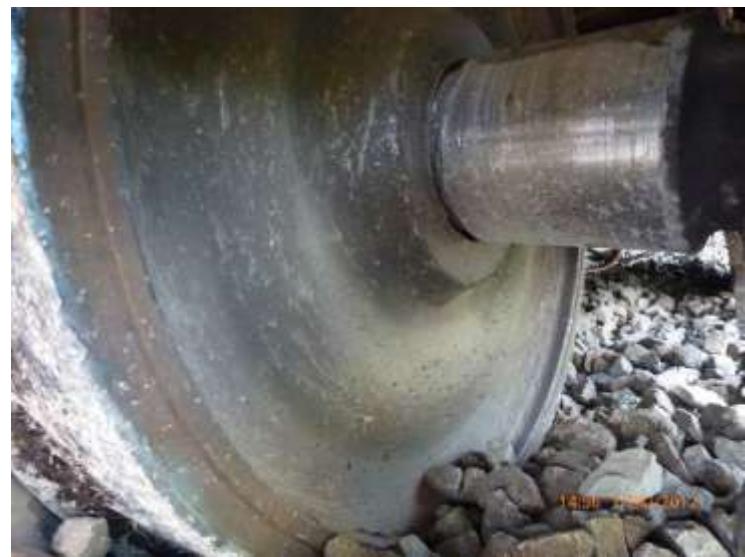
Figura 34 – sala A lato A (ruota SX del I assile)

- SALA A LATO A (I assile - ruota SX s.m.t.) Come si può evincere dai rilievi fotografici effettuati dopo l'incidente, la SALA A LATO A è una ruota SX s.m.t. (figg. 34 e 38) e presenta circa 12 segni circolari (figg. 35 e 36) probabilmente generatisi con gli urti contro l'infrastruttura (fig.37), cioè dal basso verso l'alto con rotazione della ruota sull'assile e con le corrispettive marcature sulla ruota (fig.38). E' presumibile pensare che tale ruota sia stata la seconda ad aver scalettato, considerati i segni rilevati da RFI e il fatto che sia stata l'unica ruota lato SX ad aver scalettato verso l'interno. Inoltre si presume che tale scalettamento sia stato abbastanza lento, visti i segni circolari sull'assile.

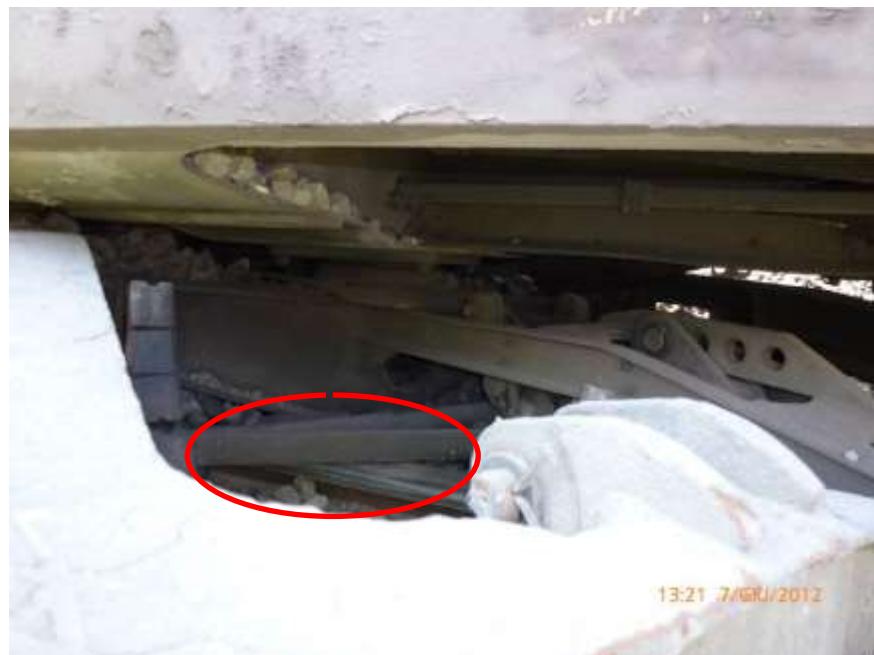
Figura 42 – alloggiamento ruota SX del IV assile

Una ulteriore conferma che la ruota SX del IV assile non ha scalettato, si evince dall'esame della fig. 42; si nota come l'alloggiamento di tale ruota non mostra segni di contatto tra la ruota e le parti metalliche adiacenti, segni che invece sono particolarmente evidenti per la ruota SX della I sala (figg. 43 e 44) e per la ruota DX della stessa sala (fig. 45).

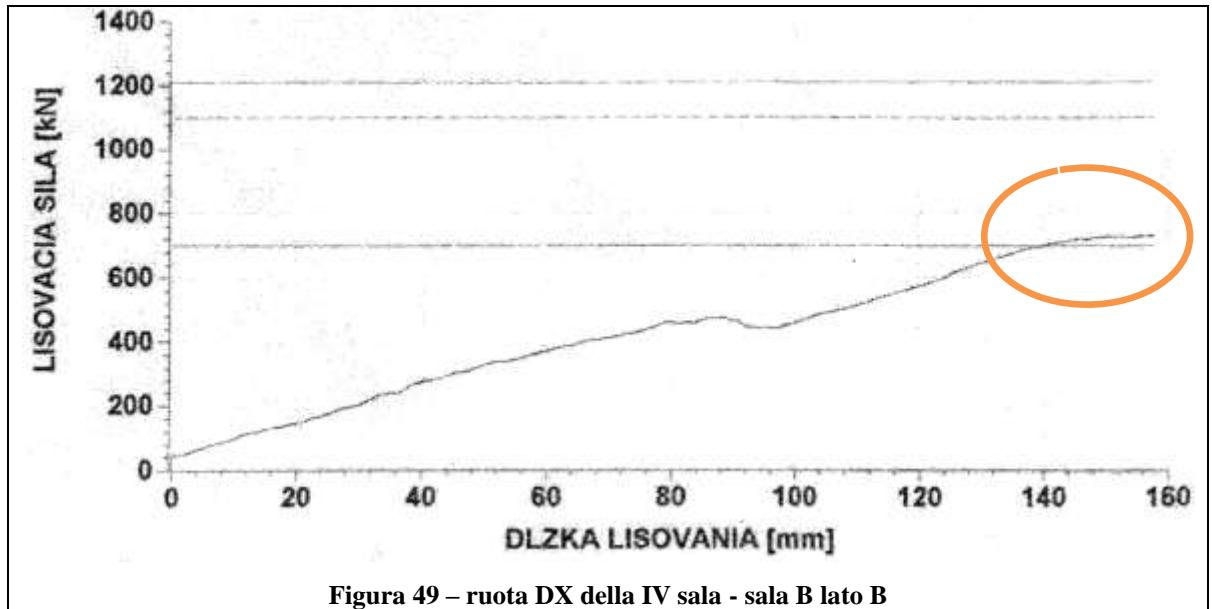
Come si può notare dalle figure precedenti, la ruota DX della IV sala, cioè la sala B lato B, è quella che presenta il “peggior” diagramma di caletto (fig. 49) se si considera il fatto che il massimo della forza di caletto è stato di **729,9 kN** contro gli 867,8kN della ruota SX della IV sala, gli 856,3kN della ruota SX della I sala e gli 880,9kN della ruota DX della I sala; quindi, detta ruota presenta un dato prossimo al limite inferiore per l'accettabilità del diagramma stesso, limite che è posto a 700KN (come da allegati 46a e 46b).

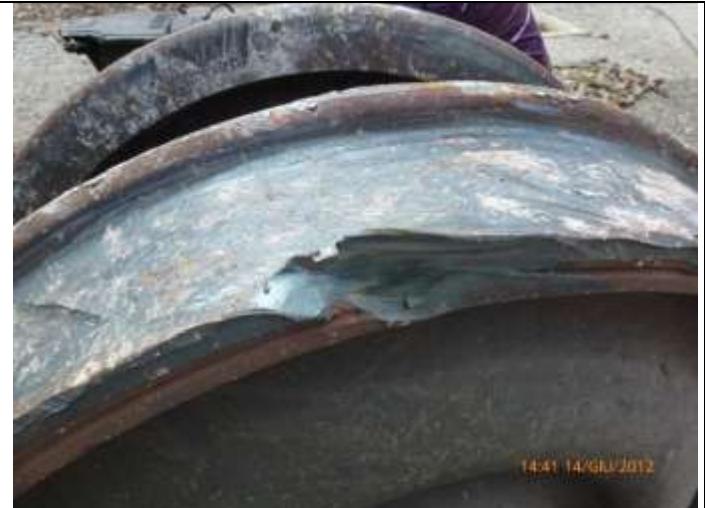
Figura 82 – ruota SX del IV assile

possibili temperature raggiunte dalle ruote al momento dell'incidente, colore che è lo stesso di quello rilevato su altre ruote (fig.82). Il colore del metallo esposto a riscaldamento è dato dallo spessore dell'ossido che si crea sul metallo stesso; in tal caso è ragionevole pensare che la superficie di rotolamento delle ruote del I carro, al momento dello svio fosse compresa tra 330°C e 270°C (fig.83).

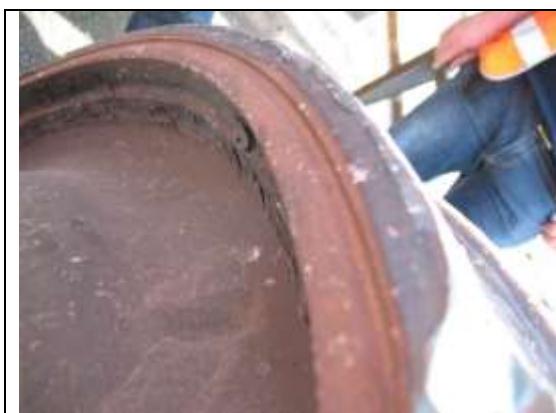
Figura 84 – ruota SX del IV assile

Tali alte temperature hanno comportato lo scrostamento della vernice oltre i 5cm dalla superficie di rotolamento come dalle figg. 84 e 85 (ruota SX del IV assile).

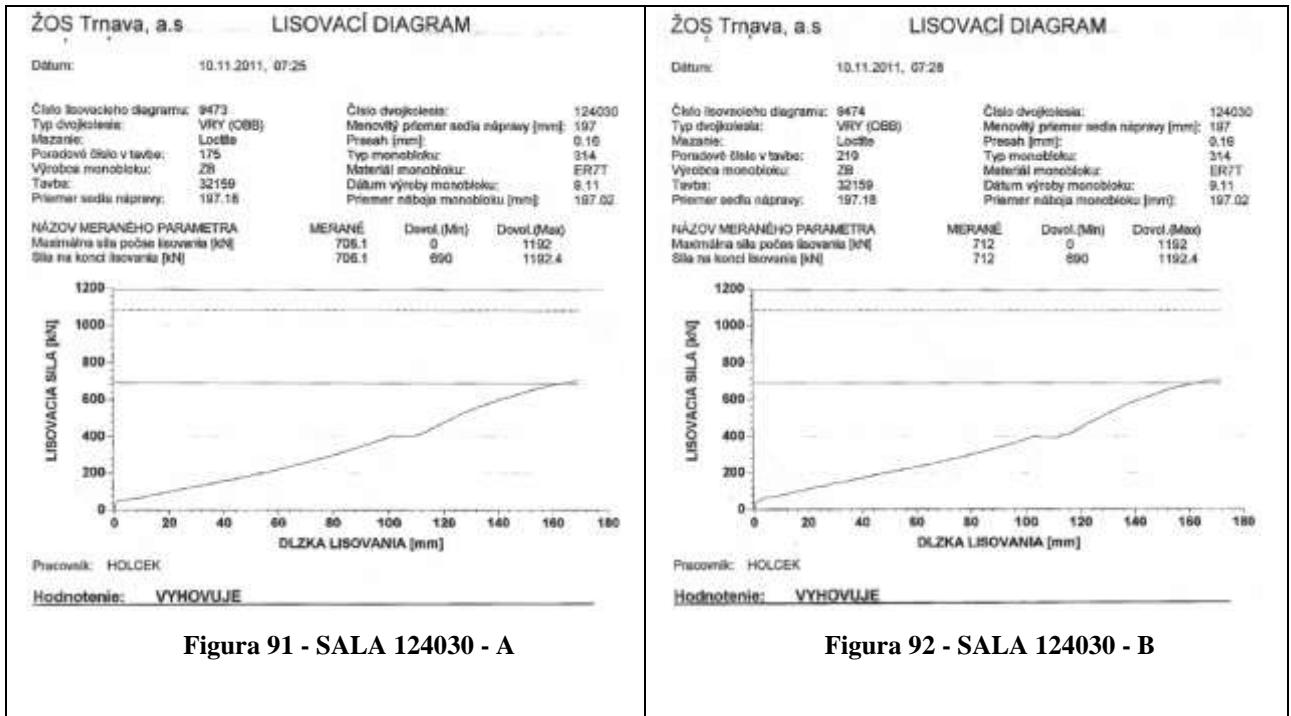
Figura 91 - SALA 124030 - A

In particolare si è rilevato che la sala montata 124030 (all.49), non appartenente al treno oggetto dello svio, che ha effettuato manutenzione in ZOS il 10-11-2011 mostra in maniera marcata il pericolo che tale sala montata possa generare un doppio scalettamento, sia per il basso valore dell'interferenza (0,16mm) (non conforme né con l'UIC813, né con l'EN 13260) dei due accoppiamenti ruota/assile, sia per il basso valore della massima forza di caletto misurata (706.1kN e 712kN su una soglia minima di 690kN). Si riportano di seguito i diagrammi di caletto delle due ruote di questa sala montata (figg.91 e 92).
