# Untersuchungsbericht

Aktenzeichen: BEU-uu2019-08/003-3323

## Gefährliches Ereignis im Eisenbahnbetrieb

Ereignisart:	Zugentgleisung
Datum:	06.08.2019
Zeit:	23:13 Uhr
Bahnhof:	Bad Friedrichshall Hbf
Weiche:	116
Kilometer:	58,0

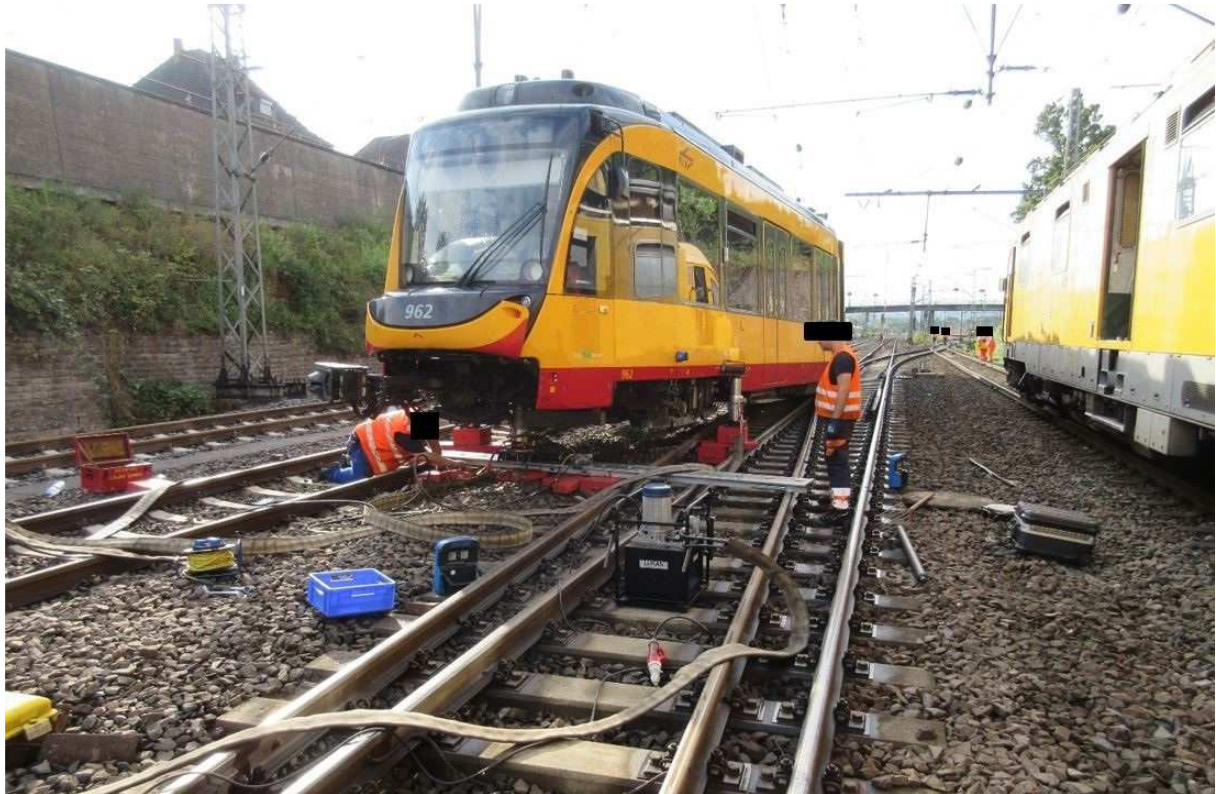
Abbildung 3: Entgleisungsstelle

Aufgrund des leichten Fahrzeugs „Leichter Nahverkehrstriebwagen (LNT)“ und der verhältnismäßig geringen Geschwindigkeit wurde der Oberbau durch die Entgleisung nur leicht beschädigt. Auch am Fahrzeug selbst entstanden nur geringe Sachschäden, überwiegend im Bereich des vorderen Drehgestells. Die Oberleitung war nicht betroffen. Die folgende Abbildung zeigt den Triebwagen nach dem Ereignis während der Aufgleisarbeiten in der Weichenverbindung 116 / 117.

Die Weiche 116 wurde vom verunfallten Zug 85890 spitz befahren. Die beabsichtigte Fahrt war über den abzweigenden Strang (zur Fahrt nach links) vorgesehen. Erste Entgleisungsspuren waren ca. 10 m nach der Weichenspitze am rechten (geraden) Strang erkennbar. Die Weiche 116 wies ab dieser Stelle Oberbauschäden sowohl im Stammgleis als auch im Zweiggleis auf, die durch das entgleiste Drehgestell entstanden sind. Das Fahrzeug hatte bis zum Stillstand die Weiche 116 weitgehend geräumt und stand auf der Gleisverbindung zwischen Weiche 116 und Weiche 117 bzw. auf der Weiche 117 (s. Abb. 3).

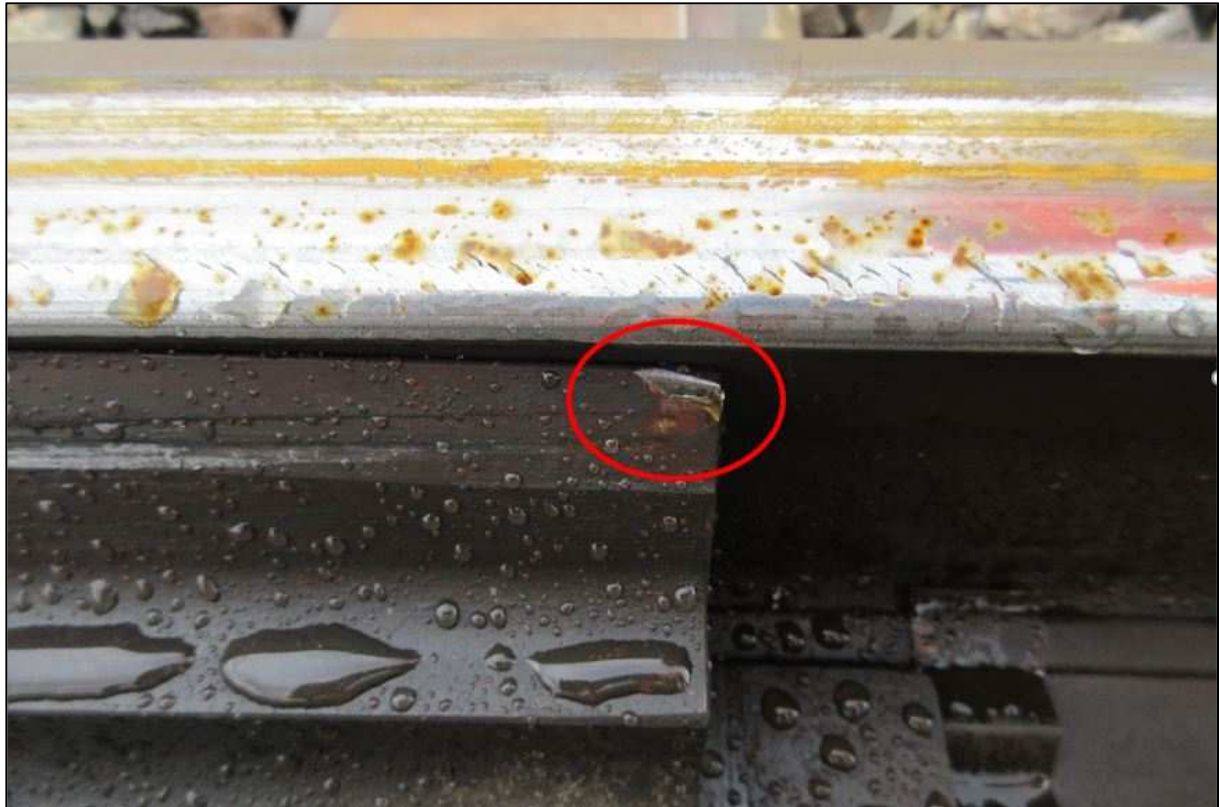
Abbildung 5: Anfahrs spur Zungenspitze Weiche 116

Die Weiche 116 befand sich zum Zeitpunkt der Untersuchung durch die BEU zur Fahrt nach links. Der Spitzenverschluss war nicht verriegelt. Die rechte Weichenzunge lag an der Backenschiene an. An der Spitze dieser Weichenzunge war eine frische Anfahrtspur erkennbar (s. Abb. 5). Auffahrtspuren waren an den Zungen nicht erkennbar.

Die rechte Zungenspitze zeigte einen frischen Anfahrschaden.

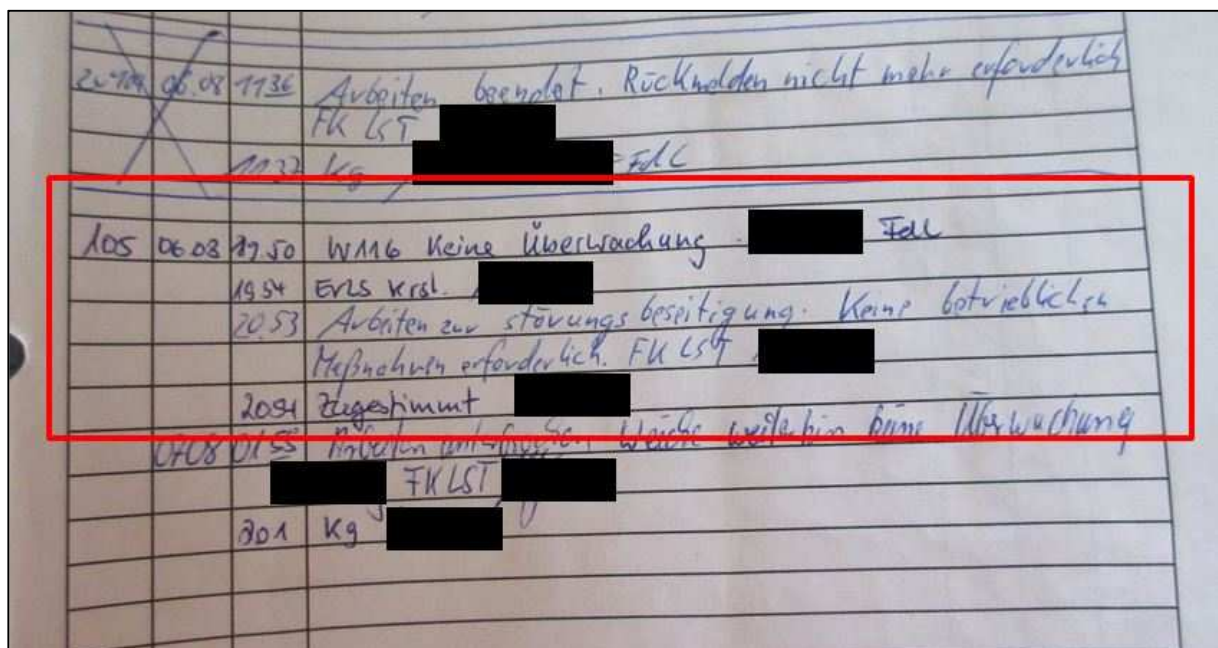
Abbildung 6: Arbeits- und Störungsbuch

Im Arbeits- und Störungsbuch fand sich unter der laufenden Nummer 105 um 19:50 Uhr der Eintrag des Fdl, dass an der Weiche 116 keine Überwachung vorhanden sei. Um 19:54 Uhr wurde die EVZS verständigt. Wie aus nachfolgender Abbildung ersichtlich, fand sich um 20:53 Uhr der Eintrag der eintreffenden Fachkraft LST, dass die Arbeiten zur Störungsbeseitigung begonnen haben. Der Eintrag enthielt den Zusatz „keine betrieblichen Maßnahmen erforderlich“. Der Fdl hatte dem Beginn der Arbeiten um 20:54 Uhr zugestimmt. Bis zum Unfallereignis gab es keine weiteren Einträge oder Ergänzungen seitens der Fachkraft LST.

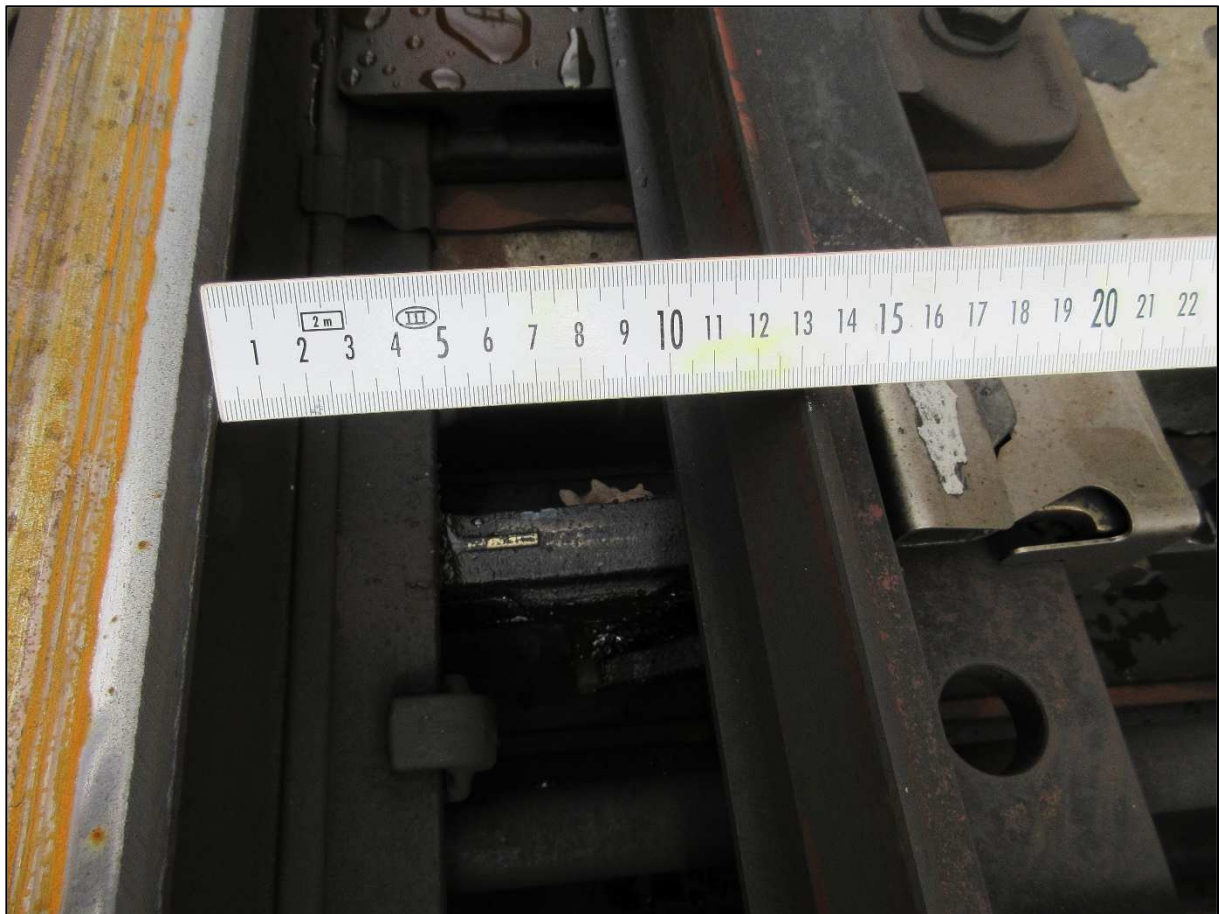
Abbildung 7: Messung Zungenaufschlag

Die Messung nach dem Unfallereignis mit der Zungenprüflehre ergab, dass die linke abliegende Weichenzunge nicht in Endlage war. Der gemessene Zungenaufschlag betrug 131 mm (Soll 160 mm +/- 10 mm). Die gemessene Überdeckung im Spitzenverschluss rechts betrug 15 mm (Soll 49 mm +/- 10 mm). Die Messungen am Mittelverschluss ergaben ein analoges Ergebnis. Die Weiche war nicht in einer Endlage.

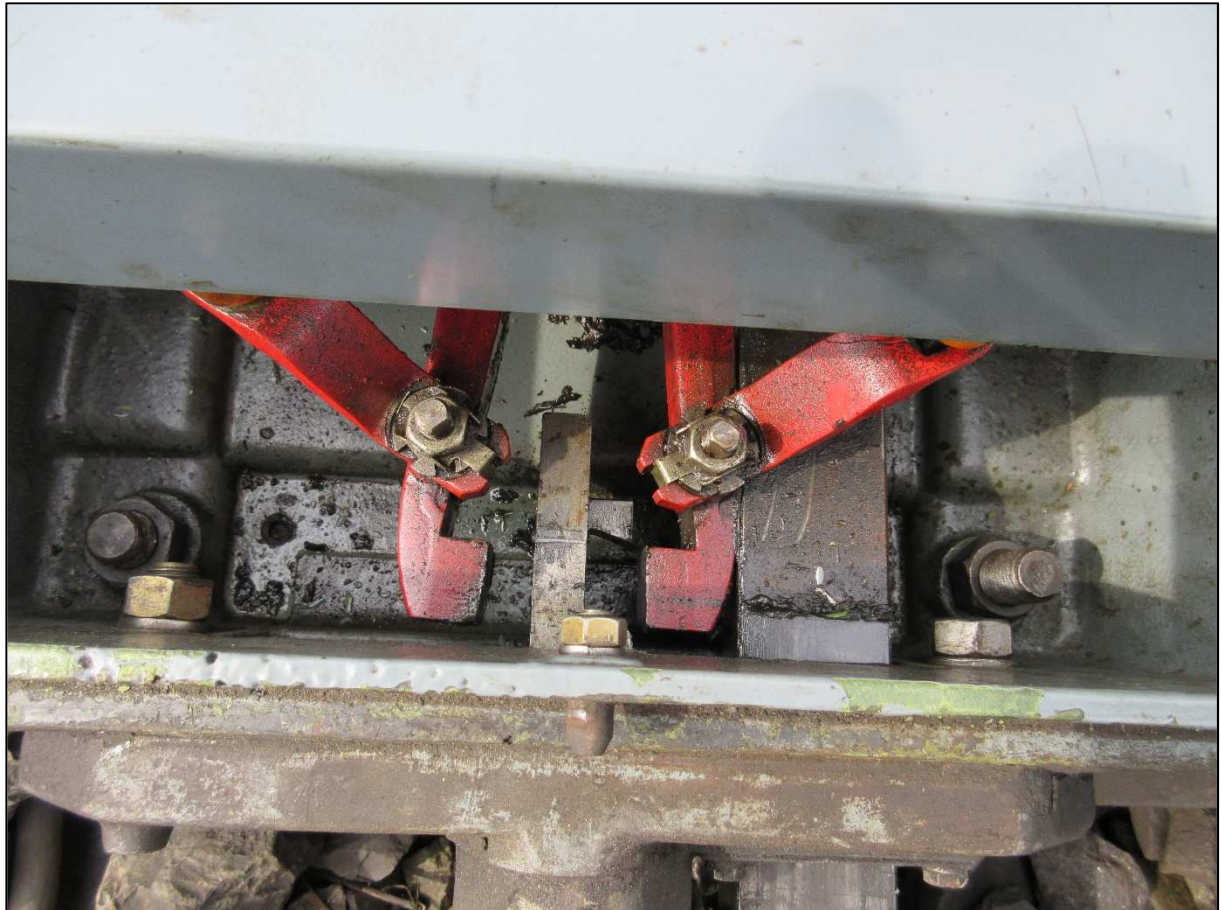
Abbildung 8: Riegelhaken im Antrieb Weiche 116

Nach Öffnen des verschlossenen Weichenantriebs der Weiche 116 im Beisein der BEU war erkennbar, dass die Riegelhaken der Spitzenverschlussprüfeinrichtung sowie die Kupplungsscheibe nicht in einer Endstellung waren (s. Abb. 8). Auch der Endlagenprüfer im Mittelverschluss hatte keine Endstellung.

Eine später durchgeführte Funktionsprüfung des Weichenantriebs ergab, dass die Verschlusseinrichtung sowie die mechanischen und elektrischen Überwachungseinrichtungen (Zungenprüfer und Mittelprüfer) ordnungsgemäß arbeiteten und keine signaltechnische Störung an der Außenanlage dieser Weiche vorlag.

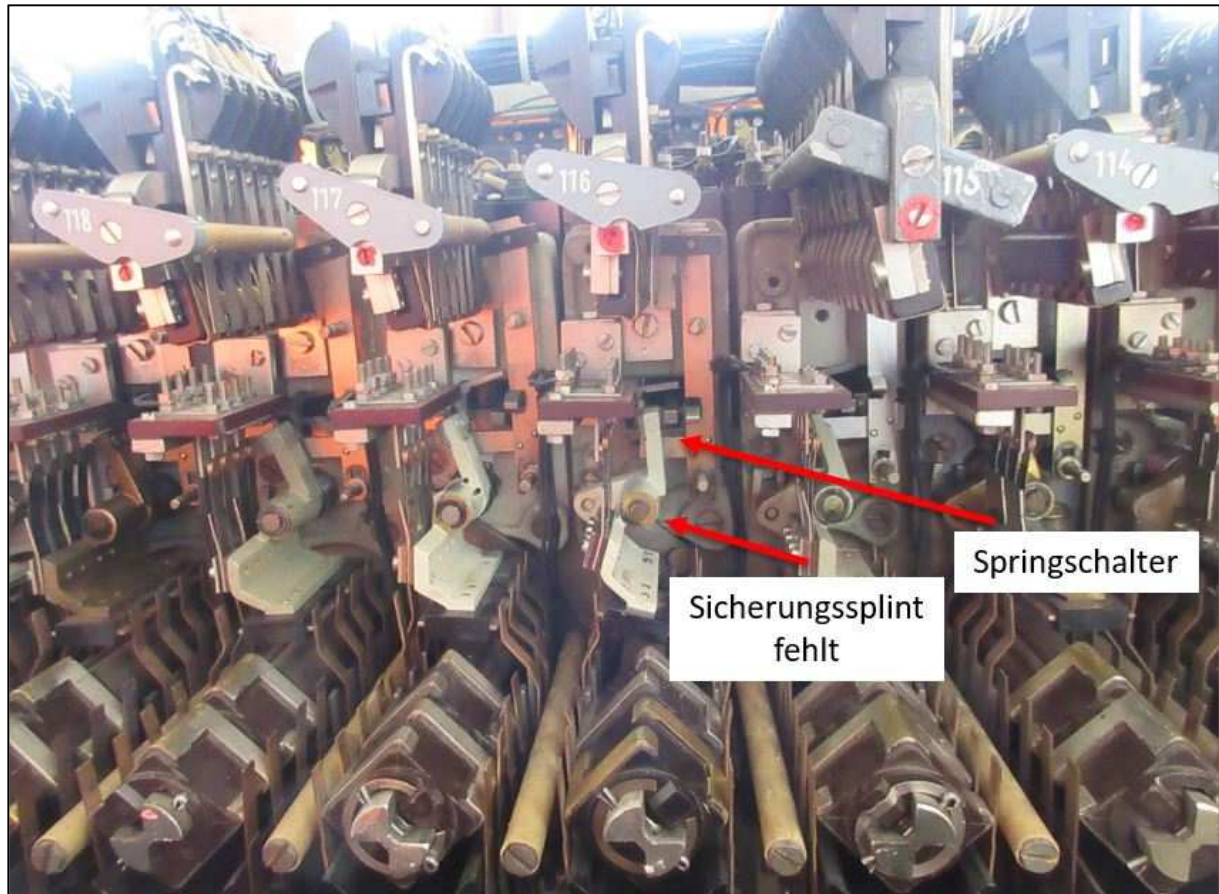
Abbildung 9: Hebelbank (hinten) Springschalter

Die signaltechnischen Sicherungsanlagen auf der Rückseite der Hebelbank waren ordnungsgemäß mit einem roten Sicherheitsschloss versehen und verschlossen. Auf Anforderung der BEU wurden die Schlösser geöffnet und die rückseitigen Abdeckungen der Hebelbank zur Einsichtnahme entfernt. Dabei zeigte sich, dass das Hebelsystem der Weiche 116 entsprechend den fahrdienstlichen Meldern auf der Vorderseite der Hebelbank in einer Störstellung bzw. in einer nicht definierten Zwischenstellung war. Wie auf folgender Abbildung erkennbar fehlte der Sicherungssplint am Springschalter der Weiche 116.

Der Springschalter hat folgende Funktion: Wird der Weichenhebel zum Umstellen der Weiche bedient, sorgt der Springschalter für die Aufhebung der Weichenüberwachung und schaltet den Stellstrom für die Weiche an. Beim Erreichen der ordnungsgemäßen Endlage der Weiche schaltet der Springschalter den Stellstrom ab und die Weichenüberwachung wieder an.

Eine nähere Untersuchung durch den hinzugezogenen Fachbeauftragten LST der DB Netz AG ergab, dass die Rückholfeder im Springschalter gebrochen war. Daher konnte der Springschalter keine definierte Endlage einnehmen. Die Störung wird dem FdI durch einen rot blinkenden Weichenüberwachungsmelder angezeigt. Der Ordnungsmelder der Weiche bleibt erloschen.

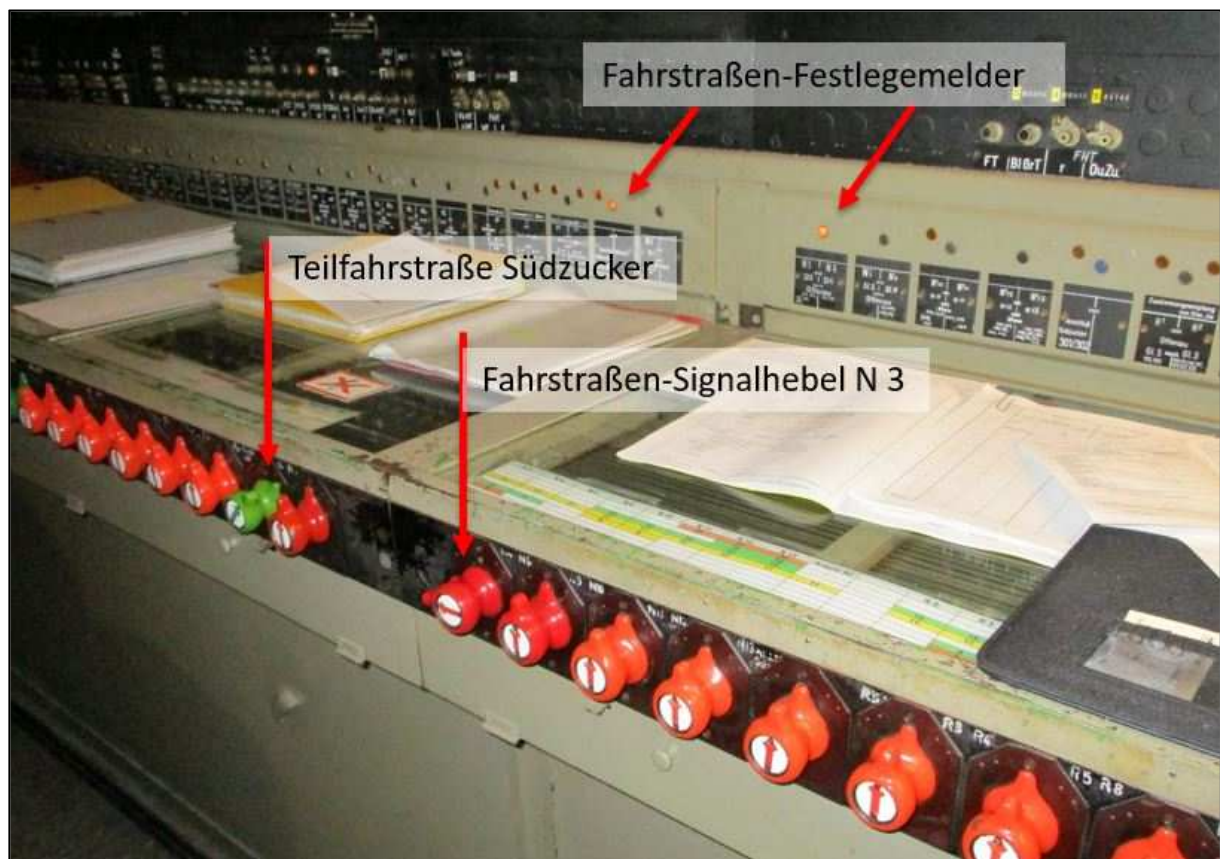
Abbildung 10: Stellung Fahrstraßen-Signalhebel<sup>3</sup>

Nach dem Unfall dürfen an den Fahrwegelementen der eingestellten Zugstraße keine Veränderungen vorgenommen werden. Mit Zustimmung der BEU wurde vor deren Eintreffen ein Teil der noch eingestellten Ausfahrzugstraße des DPN 85890 unter Anwesenheit des Nmg mittels einer zählpflichtigen Hilfstastenbedienung aufgelöst, um einen auf der Strecke stehenden Zug nach Gleis 1 zu fahren. Die Bedienung wurde im Nachweis der Zählwerke dokumentiert. Die zuvor vorhandene Stellung der Fahrstraßensignalhebel wurde vom Nmg fotografisch festgehalten und ist auf der folgenden Abbildung 10 ersichtlich.

Der grüne Teil-Fahrstraßenhebel für die Fahrstraße über den Anschluss der Südzucker war in gesicherter Stellung zur Fahrt Richtung Offenau. Der rote Fahrstraßen-Signalhebel N 3 war in 90°-Stellung (festgelegte Fahrstraße, Ausfahrsignal N 3 auf Fahrt). Auf der Gleisfreimeldetafel (nicht im Bild) leuchtete die blaue Streckenwiederholungssperre (Ausfahrsperrmelder) für eine signalisierte Ausfahrzugstraße nach Offenau. Dieser Melder erscheint mit Fahrtstellung des Asig.

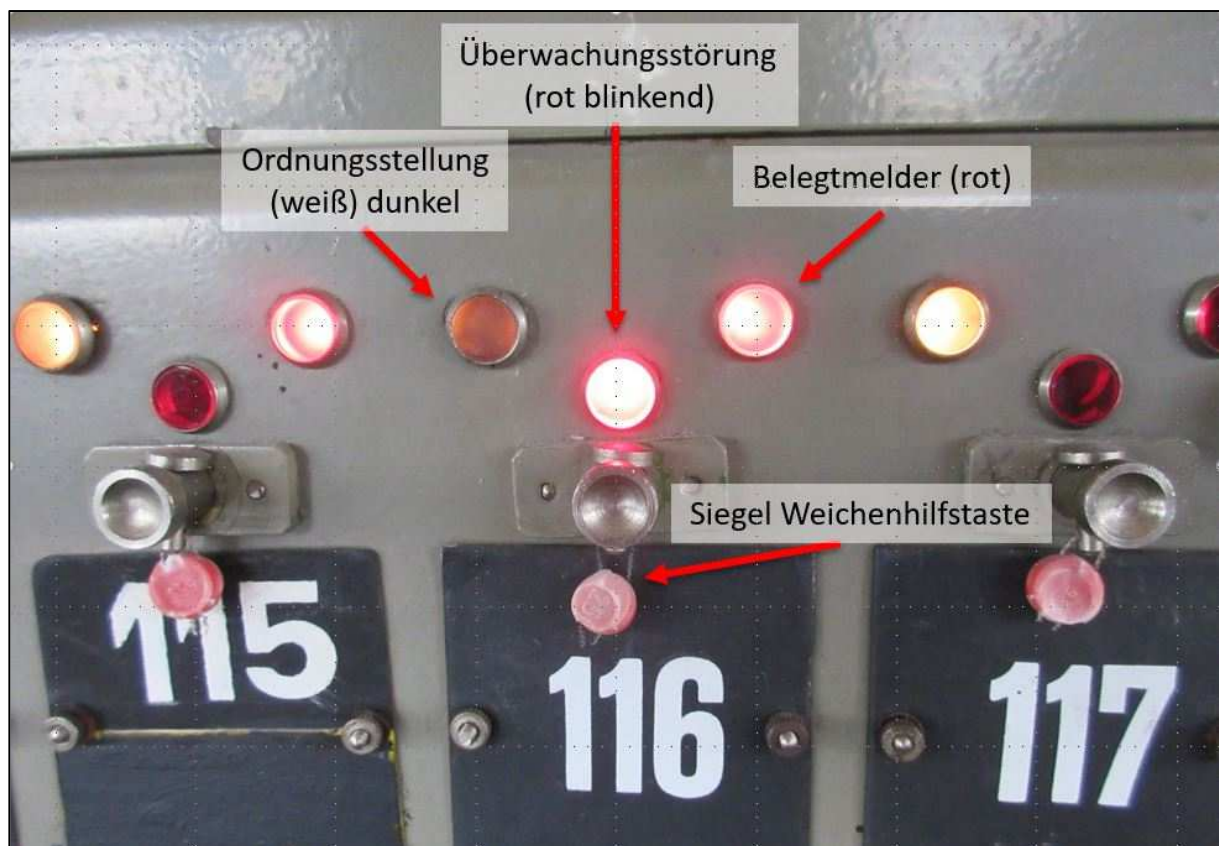
Abbildung 11: Hebelbank, Melder Weiche 116

Beim Eintreffen der BEU leuchtete die blaue Streckenwiederholungssperre. Der Weichenbedienhebel (blau) der Weiche 116 zeigte zur Fahrt nach links. Die darüber angeordneten Meldeanzeigen zeigten keine Ordnungsstellung. Der weiße Melder der Weichenüberwachung (Ordnungsstellung) war erloschen, der Weichenüberwachungsmelder blickte rot (Überwachungsstörung). Der Belegtmelder zeigte rotes Dauerlicht (Weiche belegt).

Die Abdeckung der Weichensicherungen an der Vorderseite der Hebelbank war geöffnet. Die Stellstromsicherung und die Überwachungssicherung der Weiche 116 waren beide entfernt. Auf der Hebelbank lagen mehrere Ersatzsicherungen, sowohl defekte als auch funktionsfähige. Das Siegel an der Weichenhilfstaste der Weiche 116 war intakt.

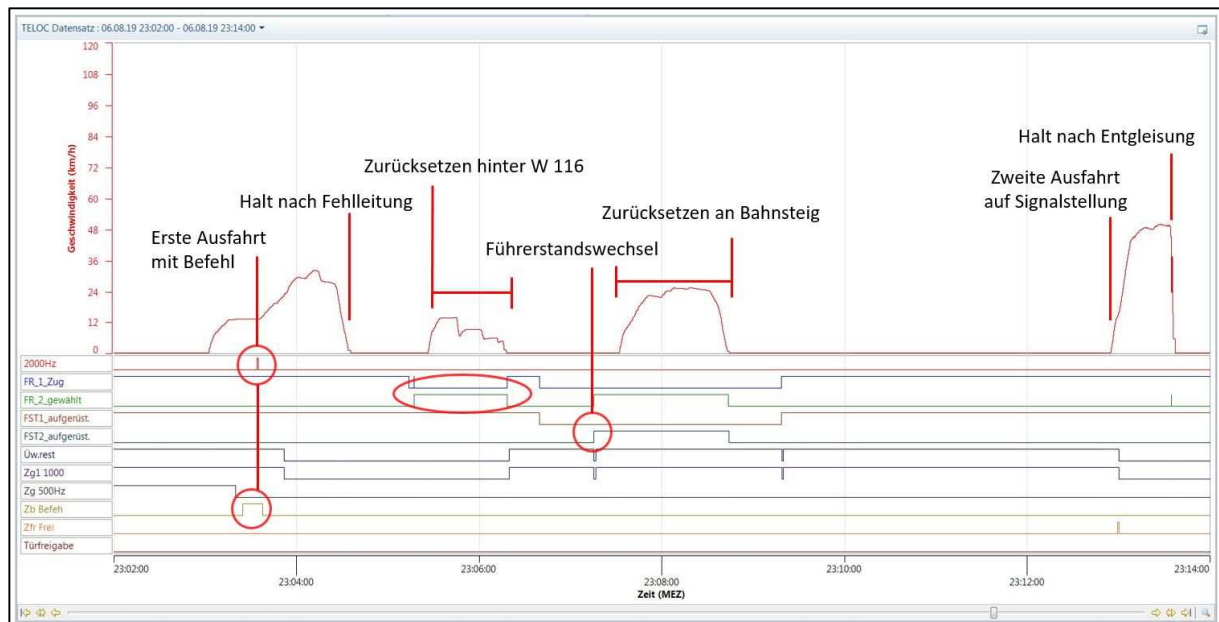
Abbildung 13: grafische EFR-Auswertung

Das PZB-Fahrzeuggerät war eingeschaltet. Die Rohdaten waren vollständig und fehlerfrei aufgezeichnet. Die im Fahrzeug registrierten Uhrzeiten passten zu den in den betrieblichen Unterlagen dokumentierten Zeiten und dem Zeitstempel der zwischen den einzelnen Wegpunkten erfolgten Zugfunkgespräche. Die folgende Grafik ist zur Verdeutlichung der zeitlichen Abläufe als Geschwindigkeits-Zeit-Diagramm aufgebaut. Es sind nur die für das Unfallereignis relevanten Spuren dargestellt. Die registrierten Daten bestätigen die Aussagen des Tf zum Ablauf des Ereignisses.

Nach dem Halt zum Fahrgastwechsel am Bahnsteig Gleis 3 in Bad Friedrichshall Hbf fuhr der Zug mit der intern registrierten Zeit 23:03:02 Uhr los. Bei der Vorbeifahrt am Asig N 3 wurde eine 2000 Hz-Beeinflussung registriert, die vom Tf mittels Befehlstaste quittiert wurde. Die einer Ausfahrt mit Ersatzsignal im folgenden Weichenbereich maximal zulässigen 40 km/h wurden vom Tf nicht überschritten (max. 32 km/h). Nach Erkennen der Fehlleitung hielt der Tf sofort an. Entsprechend den registrierten Weglängen stand die Zugspitze auf Höhe der nächsten Weichenverbindung 118/119. Nach einer Standzeit von 52 Sekunden setzte der Tf den Zug ca. 125 m mit max. 14 km/h (max. zulässig 10 km/h) bis hinter die Weiche 116 zurück. Dabei wurde der Führerstand nicht gewechselt (Spuren „FR\_2\_gewählt“, „FST1\_aufgerüstet“). Nach 20 Sekunden wurde der vordere Führerstand deaktiviert und anschließend der hintere aktiviert (Spur FST1 endet, Spur FST2 beginnt). Um 23:07:32 Uhr begann eine weitere Rückwärtsbewegung (Spur FR\_2) über eine Strecke von 398 m mit max. 25 km/h (max. zulässig 20 km/h) bis an den Bahnsteig zurück. Dort wechselte der Tf wieder auf den vorderen Führerstand. Nach einer gesamten Standzeit von 4 Minuten 10 Sekunden fuhr der Tf um 23:12:54 Uhr wieder ab. Bei der erneuten Vorbeifahrt am Asig N 3 wurde keine 2000 Hz-Beeinflussung registriert. Der Tf beschleunigte auf ca. 50 km/h (zulässig 60 km/h). Nach 449 m fiel die Geschwindigkeitskurve steil ab. Dies könnte auf die Entgleisung des führenden Drehgestells in der Weiche 116 zurückzuführen sein. Das Fahrzeug kam um 23:13:37 Uhr registrierter Zeit ca. in km 64,28 (Strecke 4900) zum Stillstand.
