# Safety Notice

## Derailment of a wagon of a freight train

### Belsele-Sinaai

### 9 May 2019

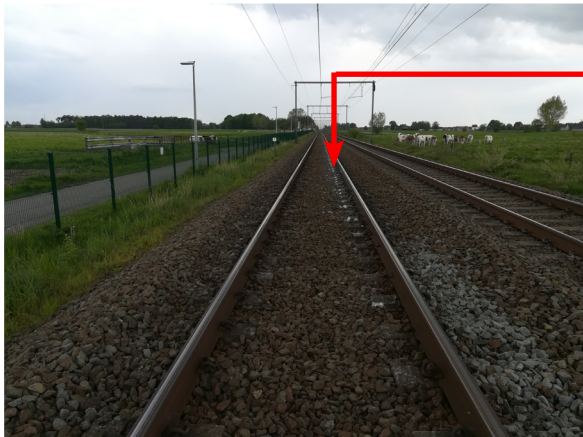
On the track, signs of damage (indicating probable axle breakage) can be seen from kilometre marker 26.667 onwards.

At this point of the track, there are neither points and crossings nor infrastructure elements that could have caused a shock to the rolling stock.

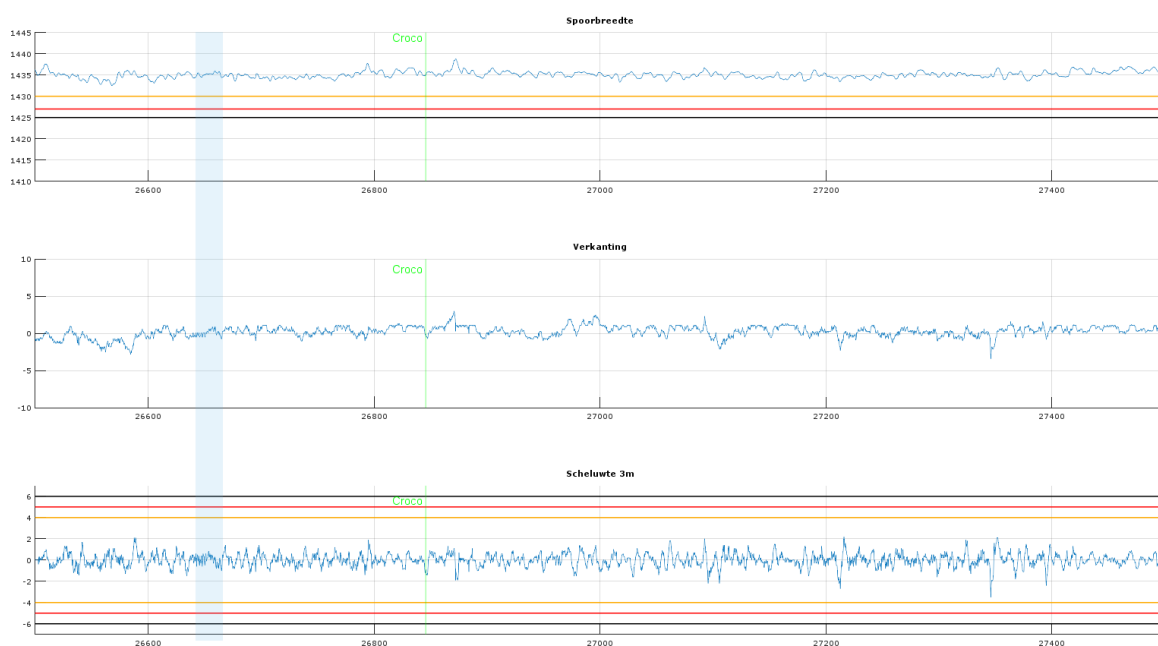
The area highlighted in blue corresponds to the area where the first signs of damage were found.

None of these measurements indicates a problem on the track.

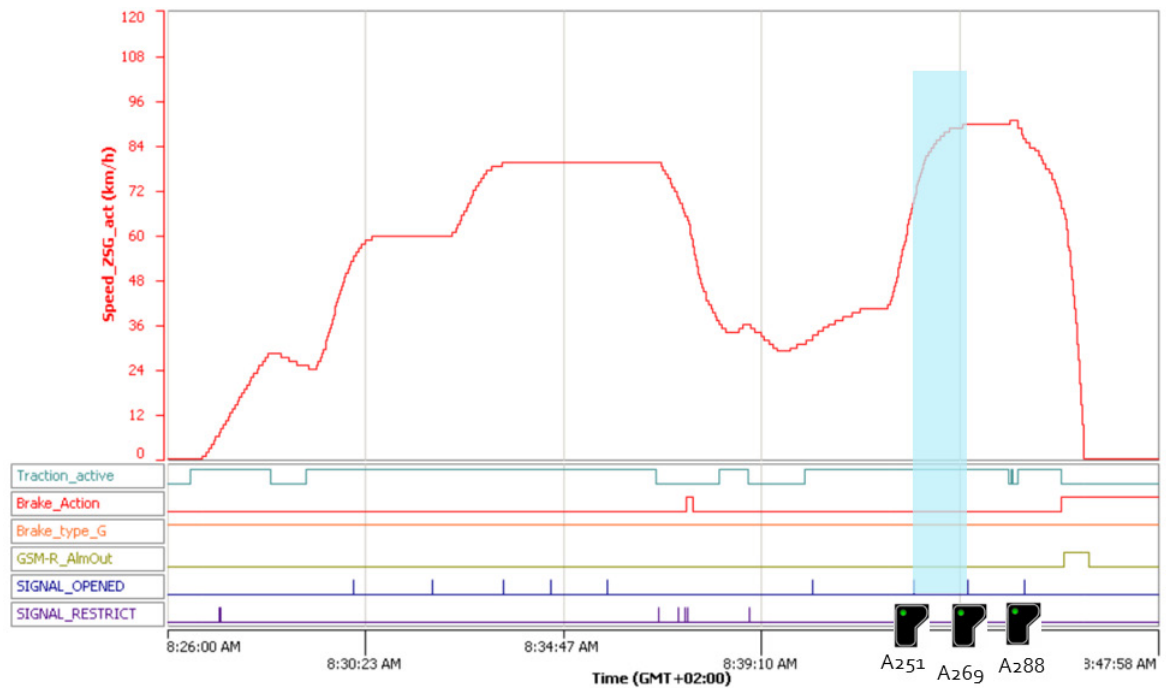
The first signs of track damage are visible from kilometre marker 26.667 onwards, i.e. between signal A251 and signal A269: traction was active and no braking action was performed by the driver when crossing this kilometre marker.

The area highlighted in blue corresponds to the area where the first signs of damage were found.

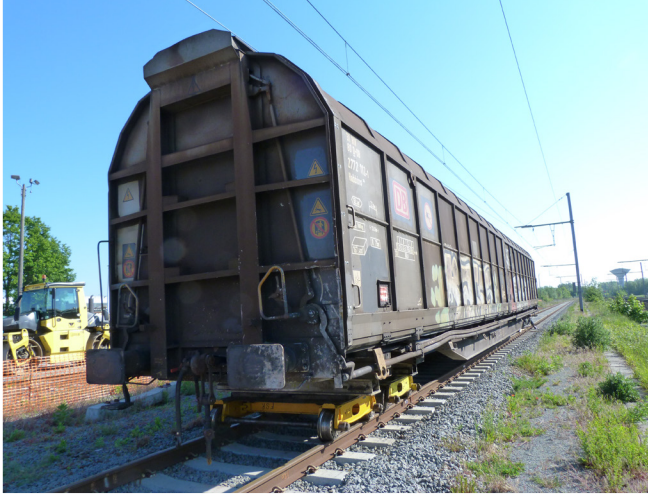
*Picture: wagon re-railed; lorries replacing the bogie of the broken axle.*

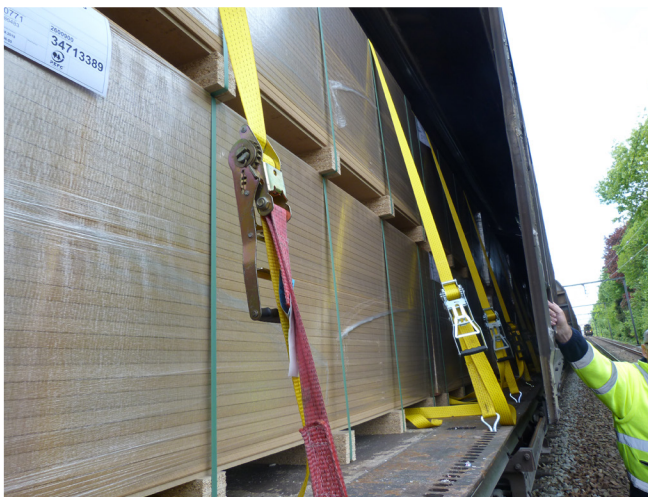
During the inspection at the scene of the accident, the wagon load was checked. The wagon carried pallets of wooden planks: the load was properly secured and had not shifted.

The load was weighed as part of the investigation: the load mass (including packaging and load securing elements) amounted to 62,180 kg.

The consignment note indicates a load mass of 60,616 kg.

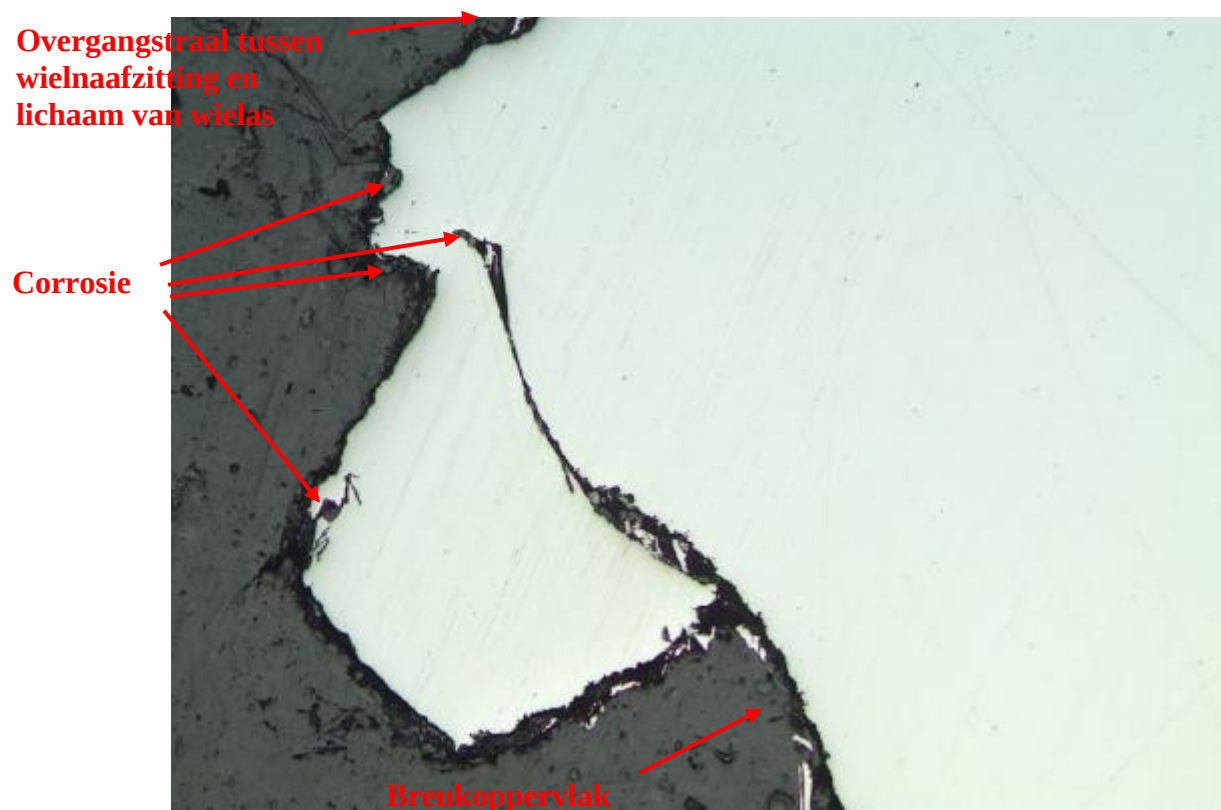
Aan het aanzetpunt van de breuk zijn verschillende corrosieproducten zichtbaar, zie Figuur 109 van Bijlage 1. Er is ook een stuk losgekomen met een grote barst onderaan en veel vervorming, zie Figuur 112 van Bijlage 1. Een inslag is aanwezig heel dicht bij het aanzetpunt, zie Figuren 102 tot 104 van Bijlage 1. We kunnen niet zeggen of deze inslag voor of na de breuk heeft plaatsgevonden.

**Figuur 109 : Micrografie 1.2 : aanzetpunt**

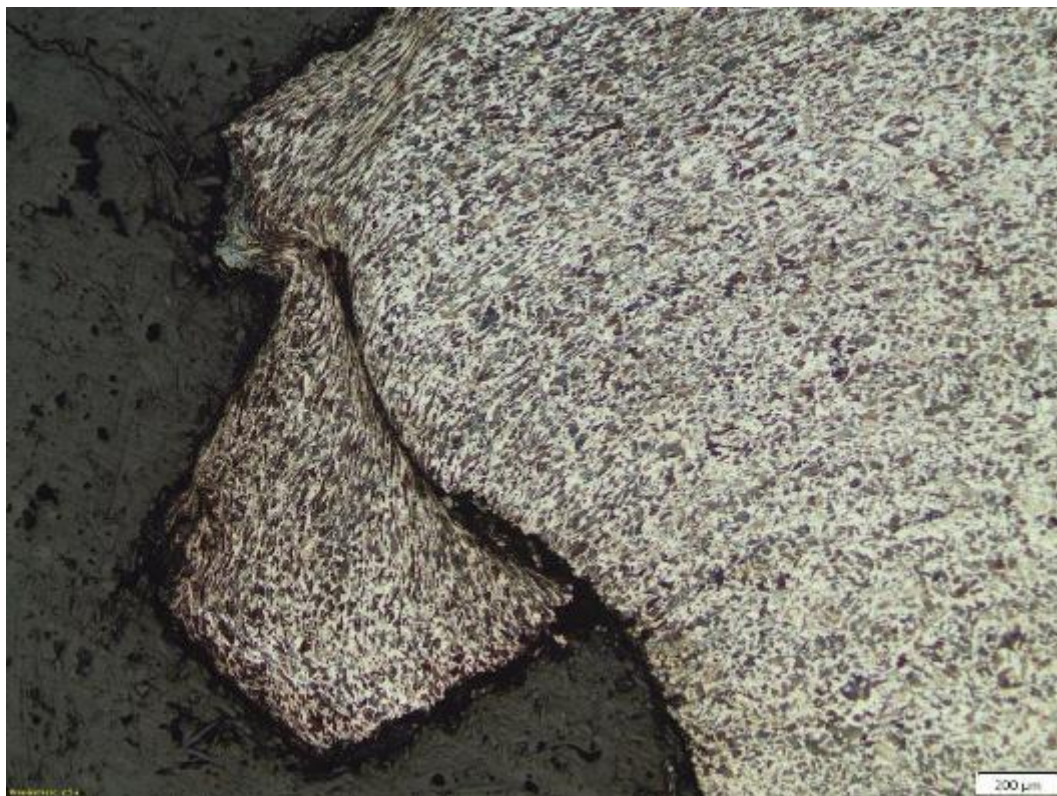
**Figuur 112 : Micrografie 1.2 : aanzetpunt, Nital 1 %**

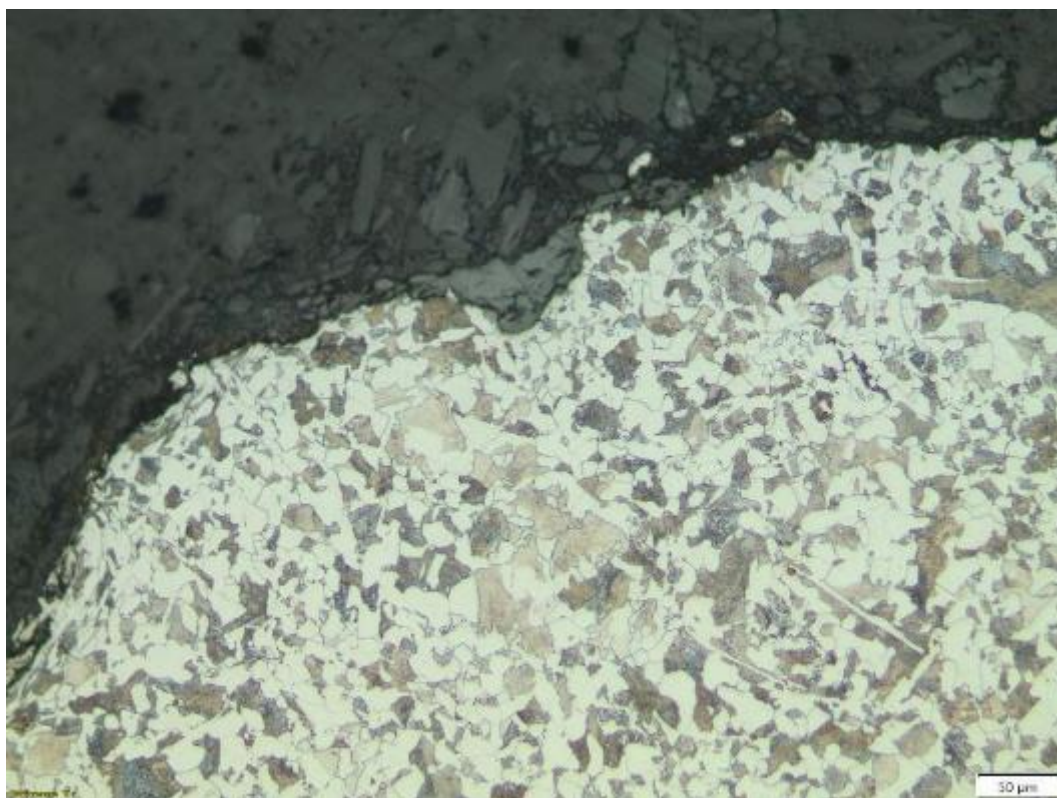
**Figuur 113 : Micrografie 1.2 : corrosieproducten in chanfrein tussen wielnaafzitting en straal naar aschacht, Nital 1 %**

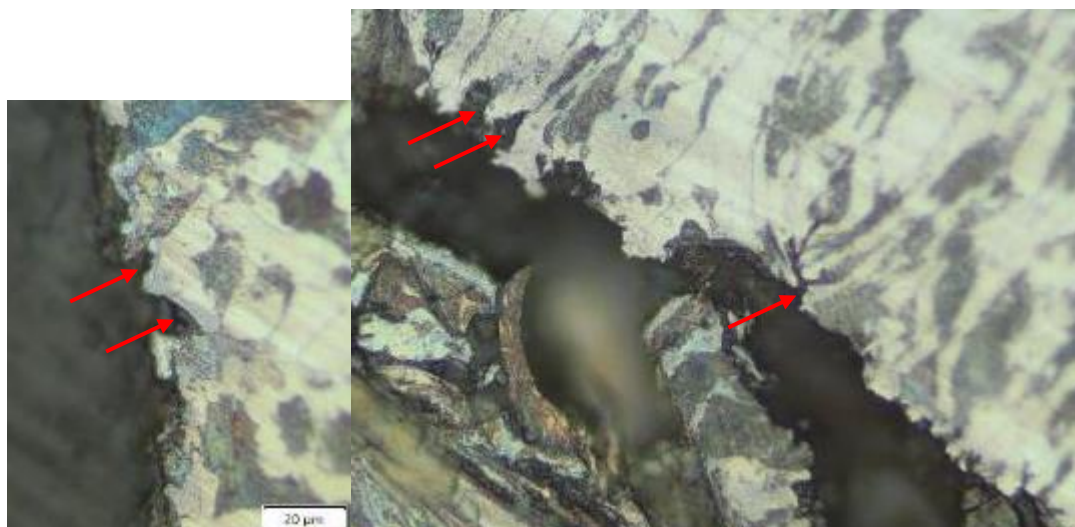
**Figuren 119 en 120 : Breukoppervlak toont corrosie pitten die de korrelgrenzen volgen**

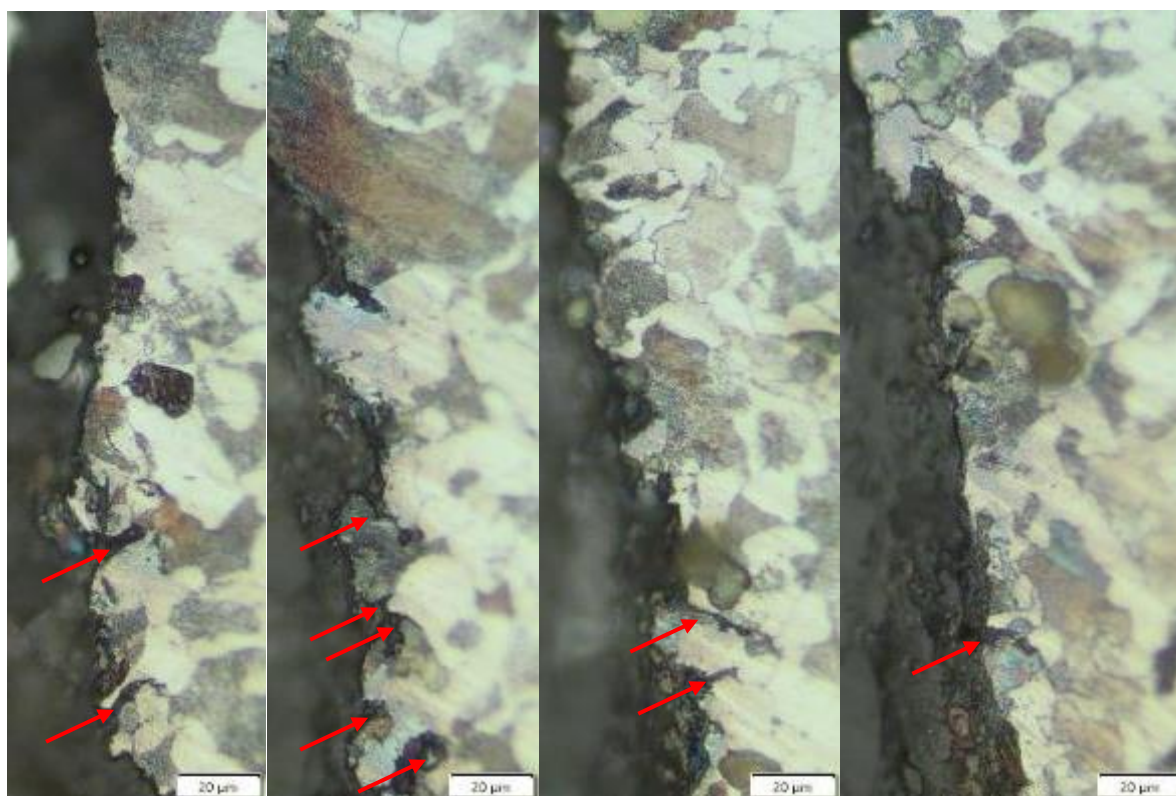
**Figuur 121, 122, 123 en 124 : Corrosiepitten volgen de korrelgrens vanaf het breukoppervlak**
