# Sicherheitshinweis

## Entgleisung eines Güterwagens eines Güterzugs

### Belsele-Sinaai

### 9. Mai 2019

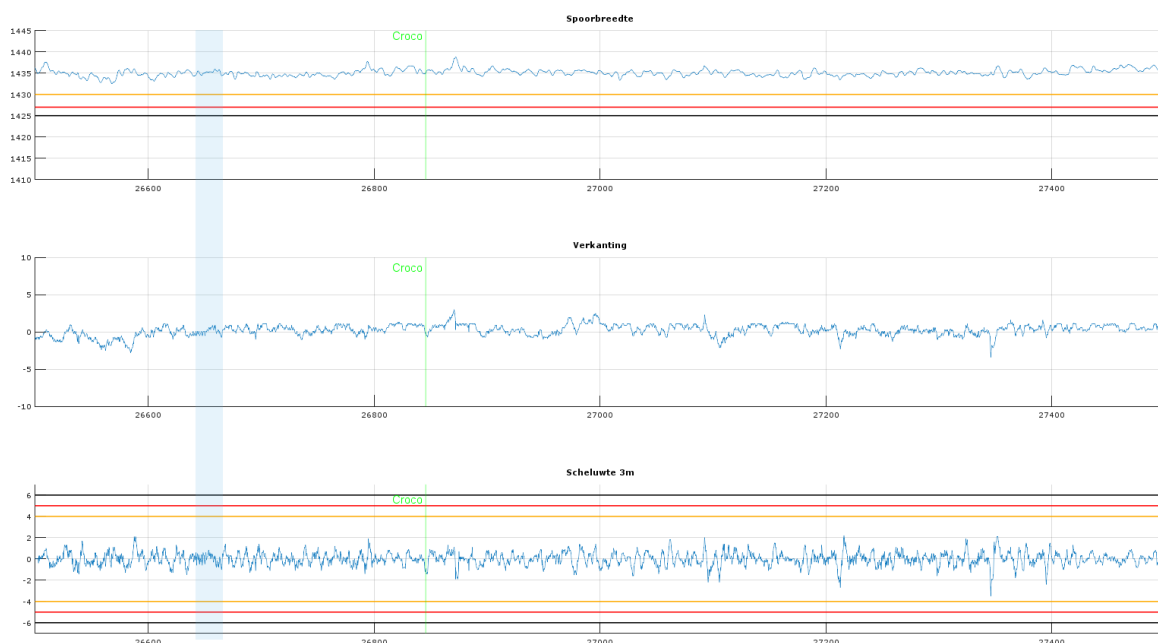
Die blau unterstrichene Zone entspricht der Zone, in der die ersten Beschädigungsspuren festgestellt wurden.

Keine dieser Vermessungen deutet auf ein Problem am Gleis hin.

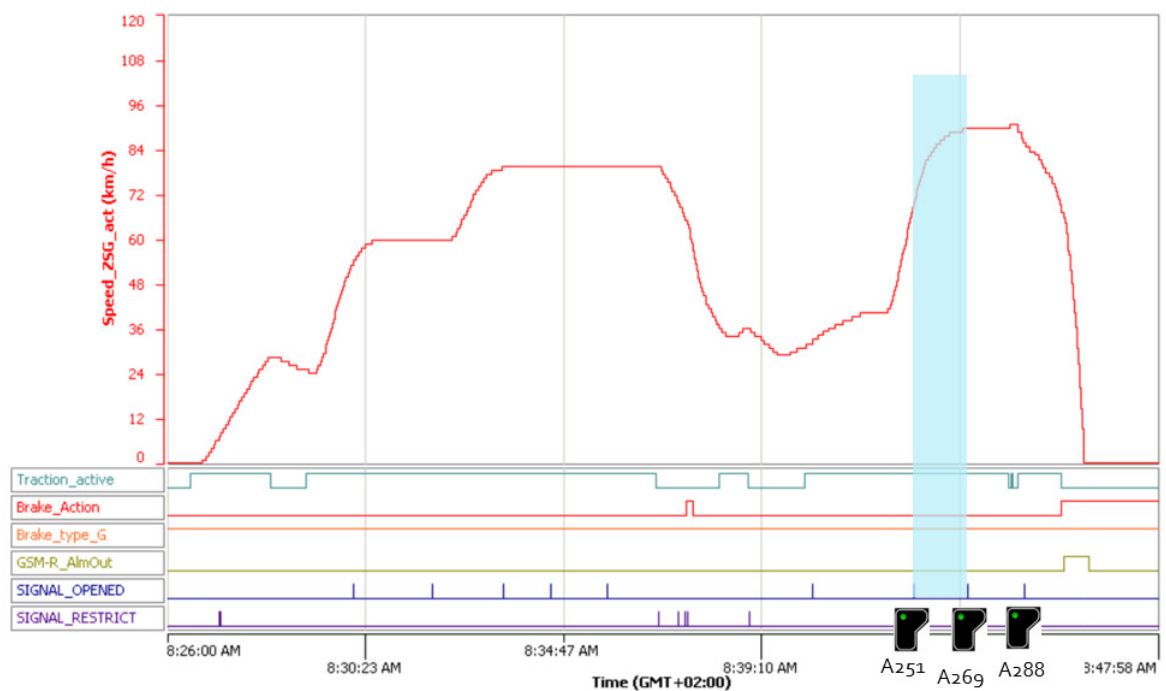
Die ersten Beschädigungsspuren am Gleis sind sichtbar ab dem Kilometerstein 26.667, das bedeutet zwischen den Signalen A251 und A269: die Traktion ist eingeschaltet und der Triebfahrzeugführer leitet keine Bremsung ein, als er sich auf Höhe dieses Kilometersteins befindet. Die blau unterstrichene Zone entspricht der Zone, in der die ersten Beschädigungsspuren festgestellt wurden.

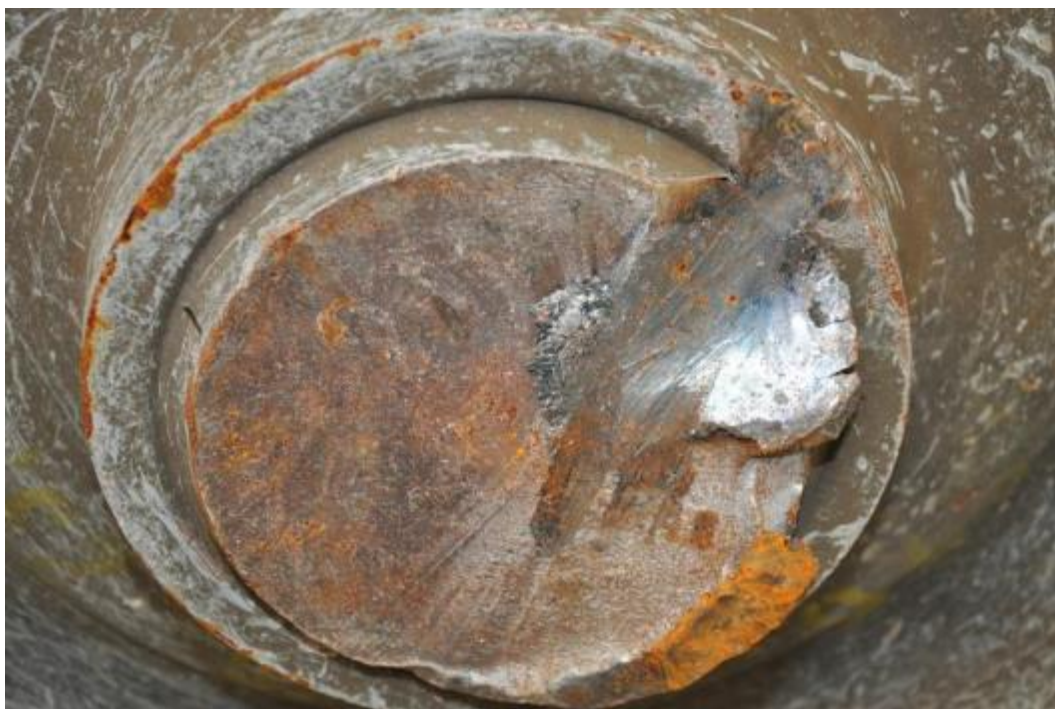
**Figuur 10 : Uitzicht van breukoppervlak aan de kant van de wiel A**

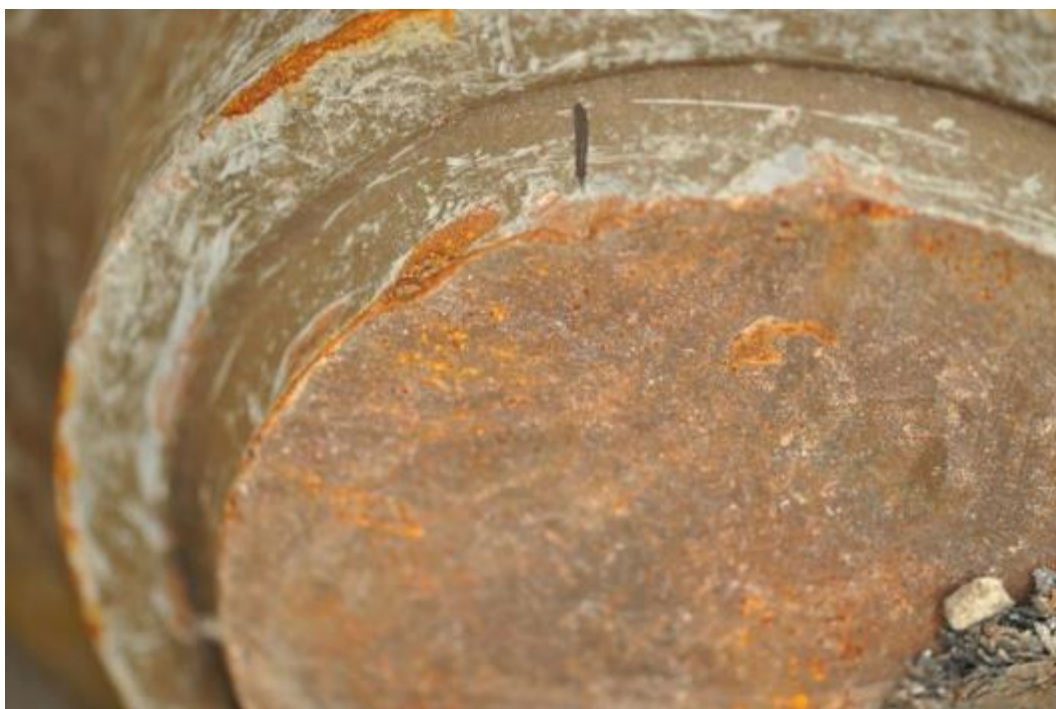
**Figuur 12 : Uitzicht van breukoppervlak aan de kant van de wiel A – vermoedelijk aanzetpunt**

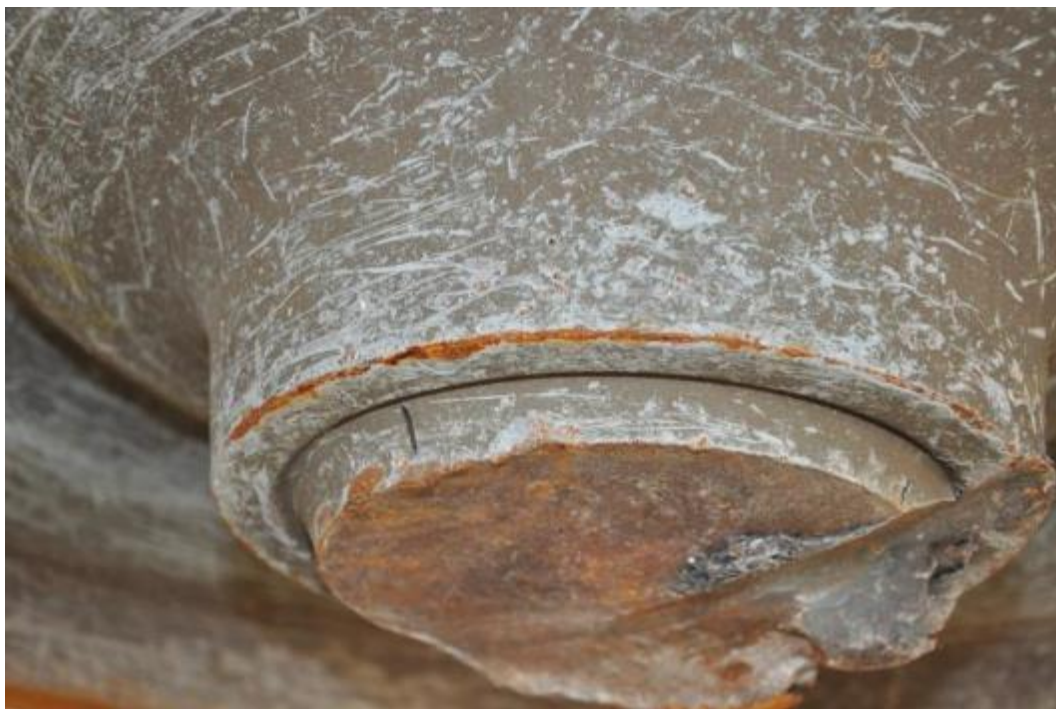
**Figuur 13 : Uitzicht van breukoppervlak aan de kant van de wiel A – vermoedelijk aanzetpunt**

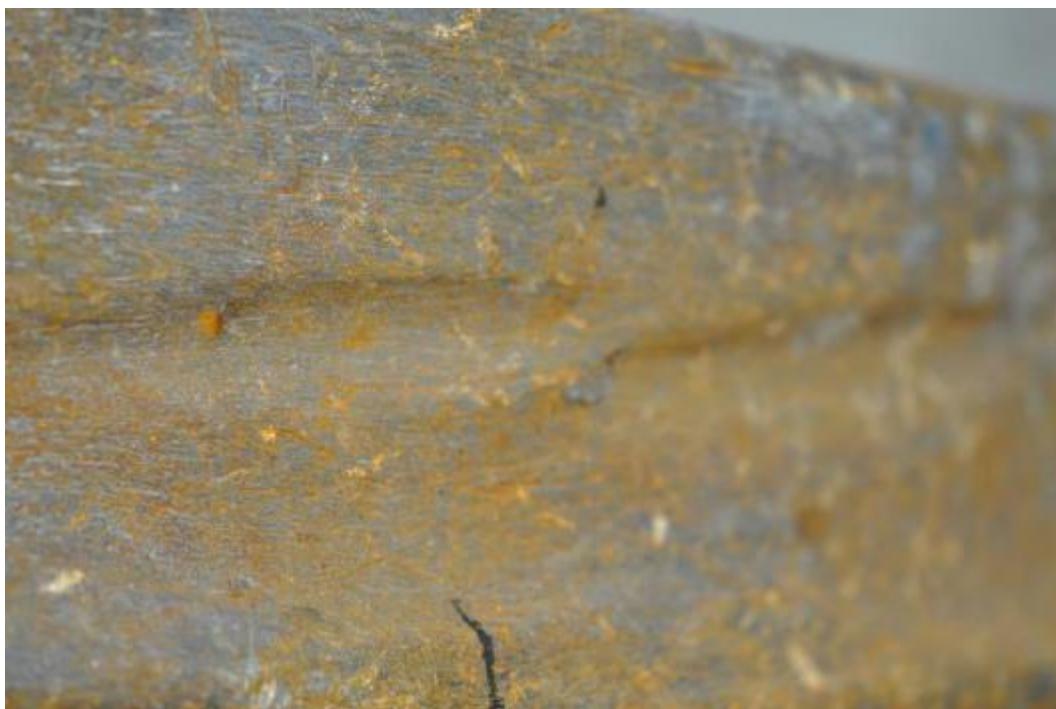
**Figuur 14 : 2 merken van indrukking op de loopvlak van wiel A**

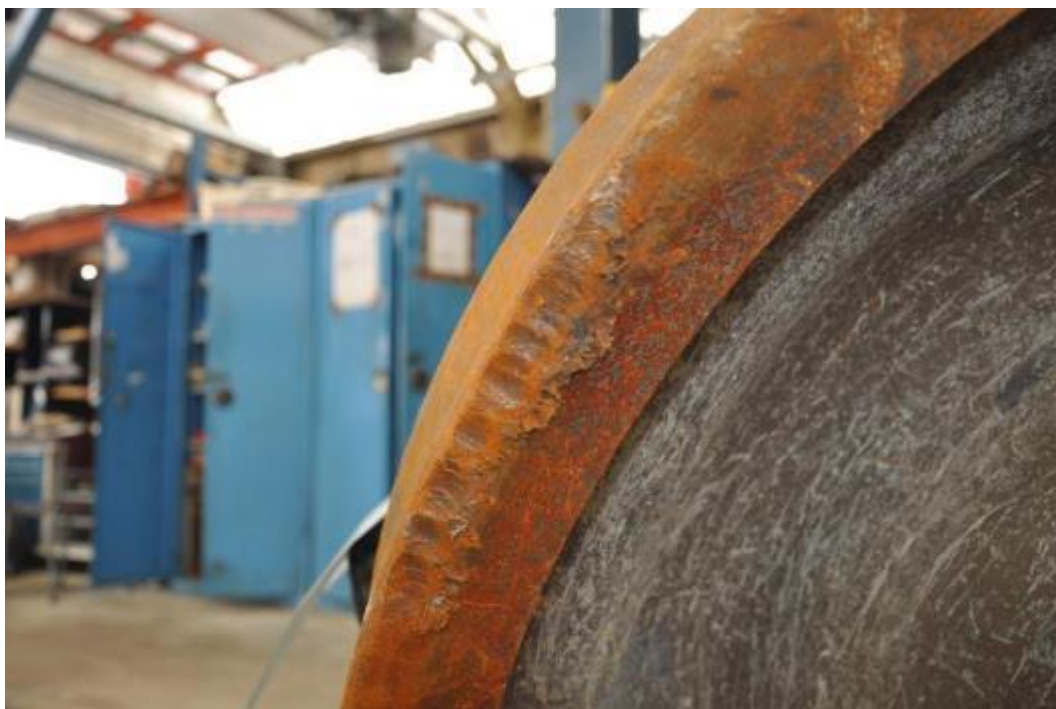
**Figuur 18 : Binnendeel van de kraag van wiel A met groeven**

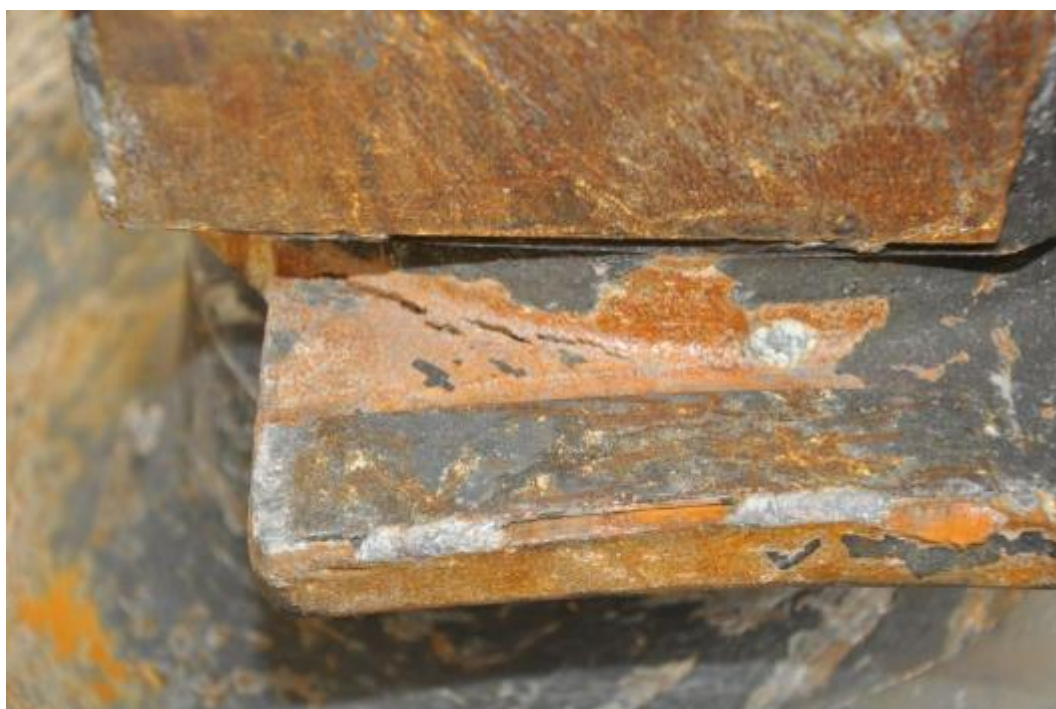
**Figuur 20 : Barsten in de wielasbus van de wiel A**

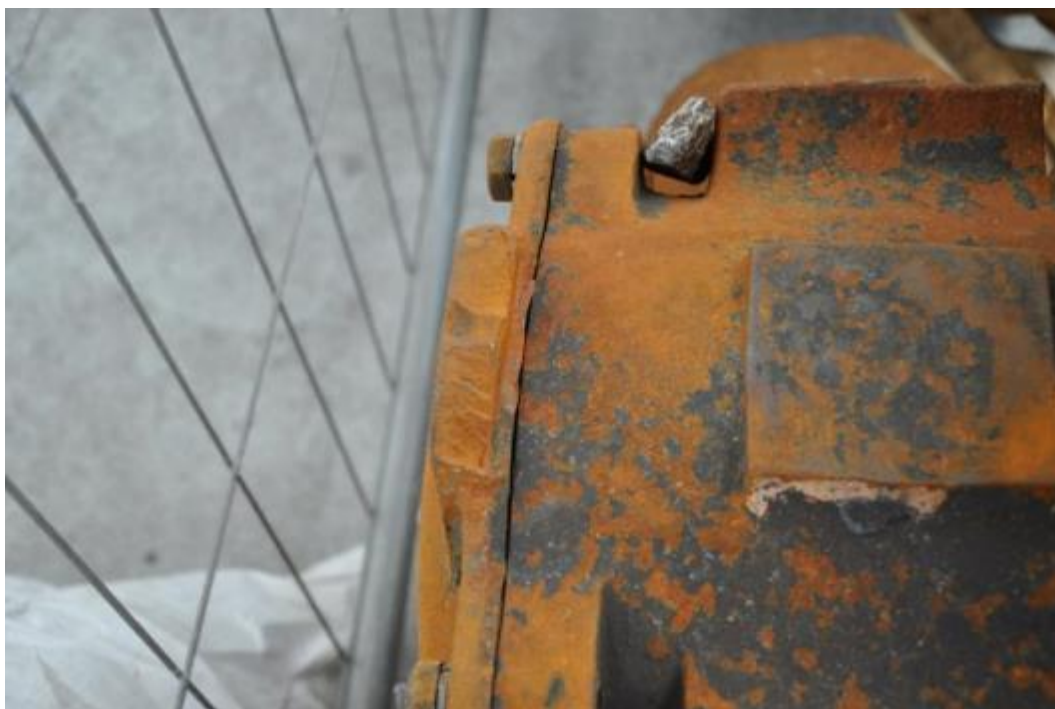
**Figuur 50 : Gebroken stuk aan de deksel van de wielasbus van wiel B**

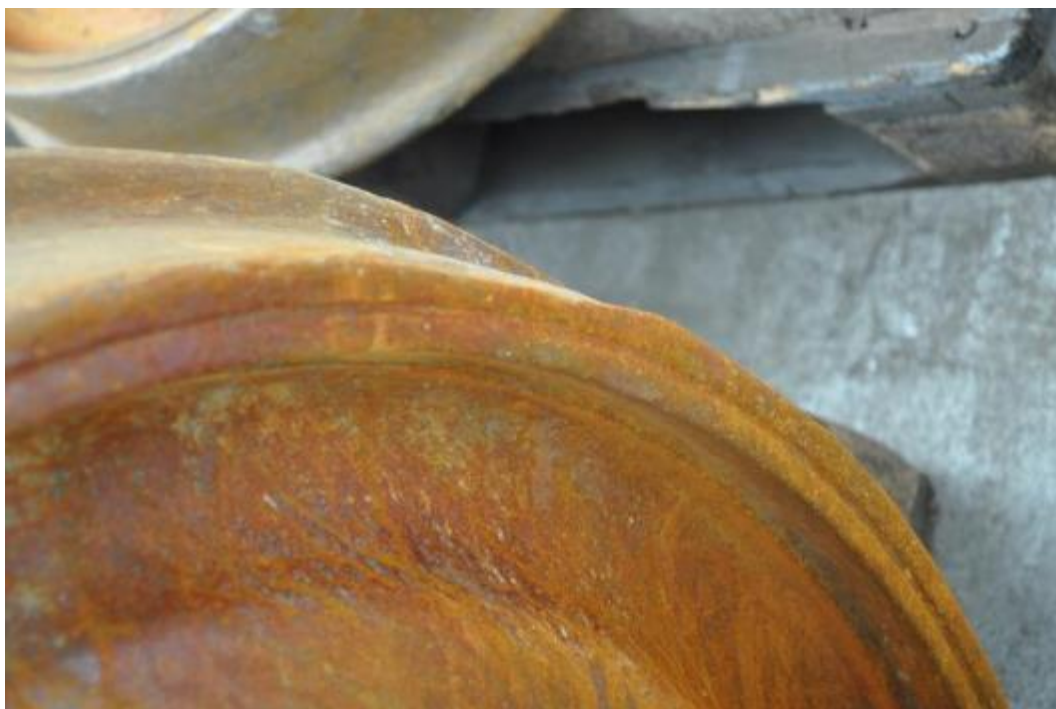
**Figuur 52 : Beschadiging op de loopvalk van wiel B**

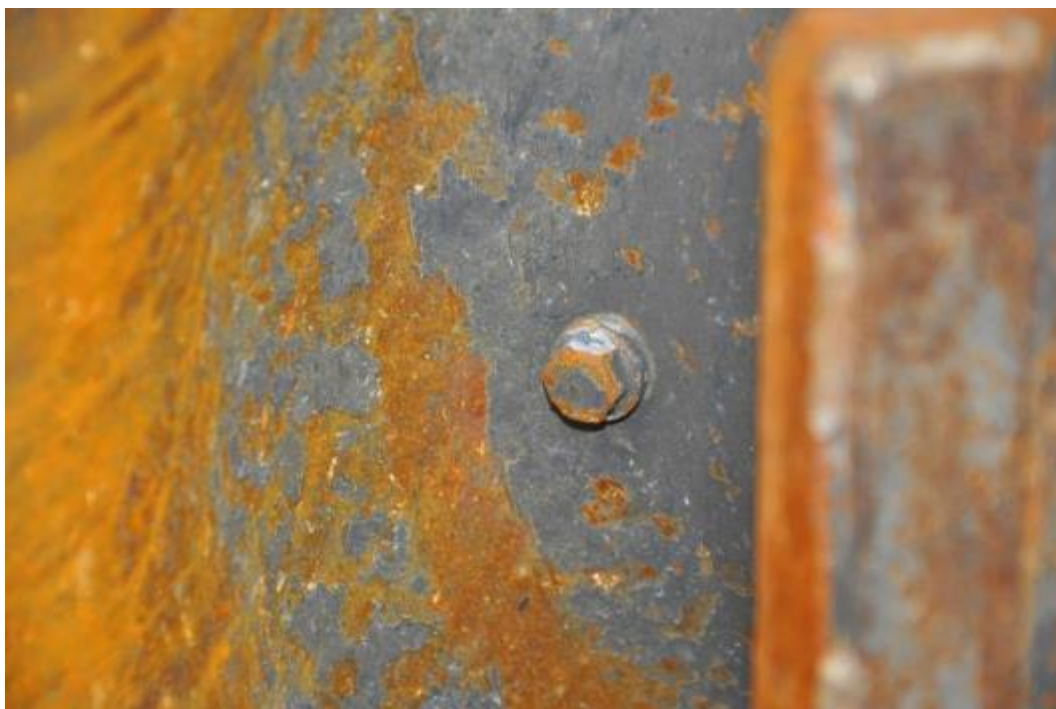
**Figuur 58 : Oliedop van wiel B**

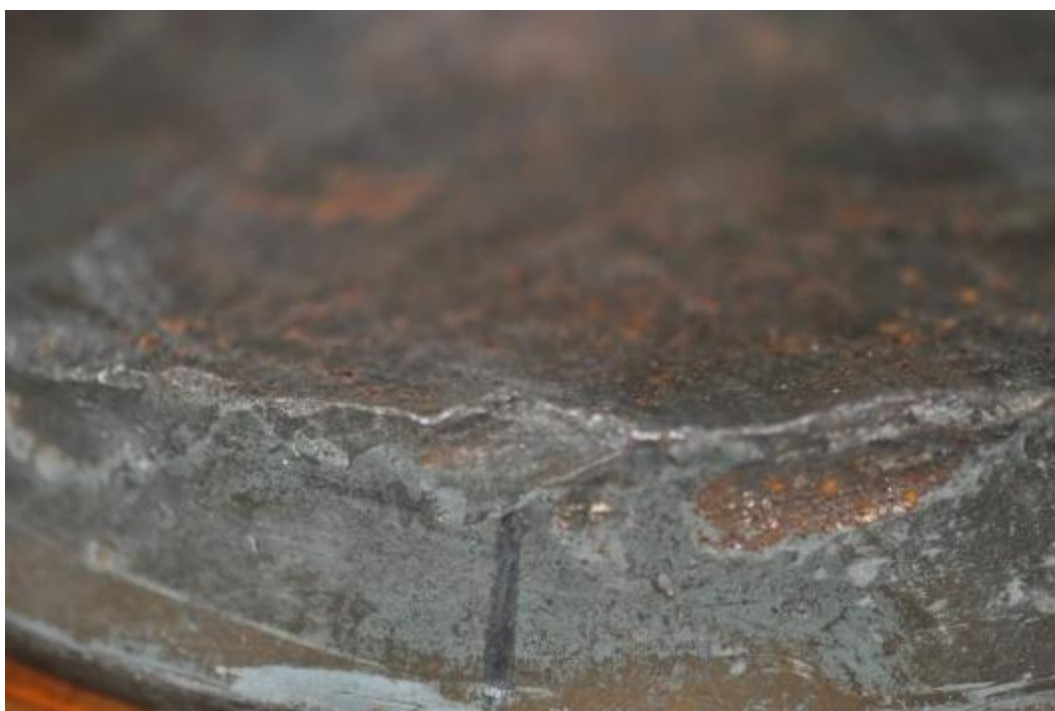
**Figuur 103 : Detail van de aanzetpunt van breuk aan de kant A**

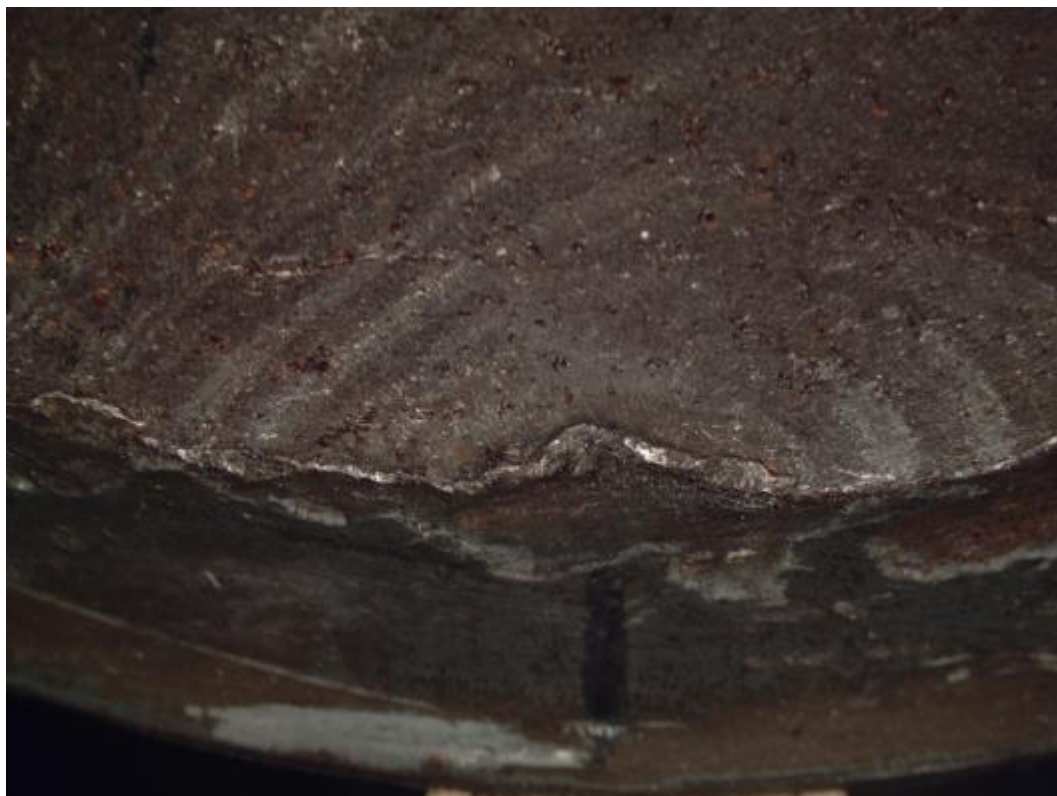
**Figuur 104 : Detail van de aanzetpunt van breuk aan de kant A**

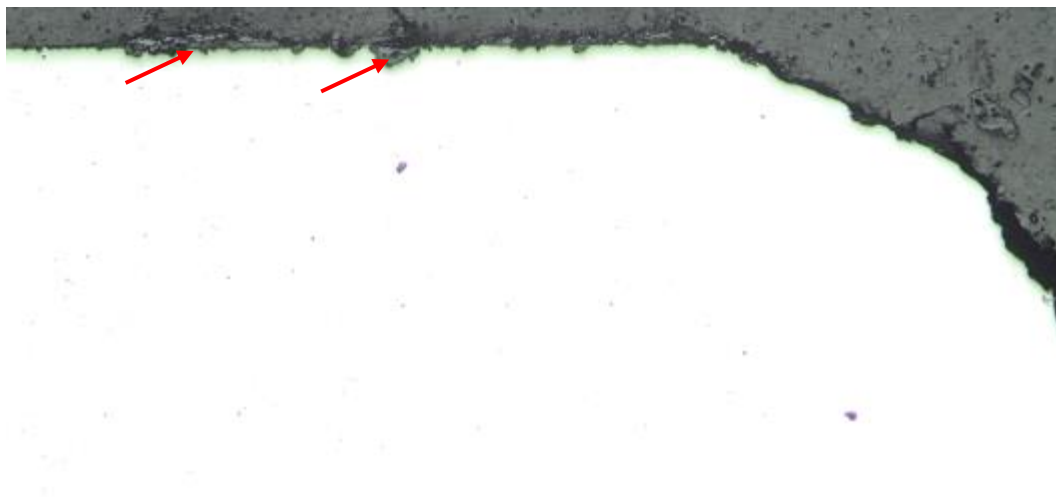
Figuur 105 toont ons sporen van corrosie die zichtbaar zijn aan het oppervlak van de wielas. De corrosie lijkt diep en we denken dat ze aanwezig was vóór het wegschuren van de verf voor magnetisch onderzoek. Dat lijkt te bevestigen dat corrosie onder de verflaag aanwezig was. Op Figuren 109 en 113 zijn eveneens sporen van corrosie zichtbaar maar niet geschuurd omdat geen magnetisch onderzoek op dit stuk werd uitgevoerd.

**Figuur 105 : Corrosie aan wielnaafzitting op microsnede 1.1**

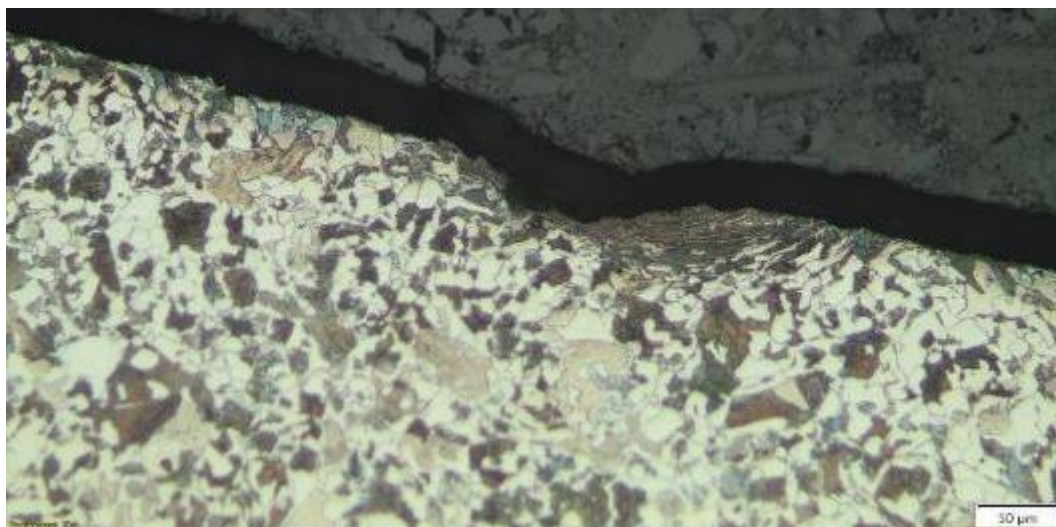
De micrografie uitgevoerd op de indicatie van het magnetisch onderzoek op microsnede 1.1 blijkt een kras te zijn van ongeveer 50 micron diep maar zonder barsten of andere fouten die schadelijk kunnen zijn, zie Figuur 108 van Bijlage 1. Plaatselijk kunnen toch verhoogde interne spanningen opgetreden zijn door de groef.

**Figuur 108 : Micrografie door de indicatie van magnetisch onderzoek 1.1, Nital 1%**

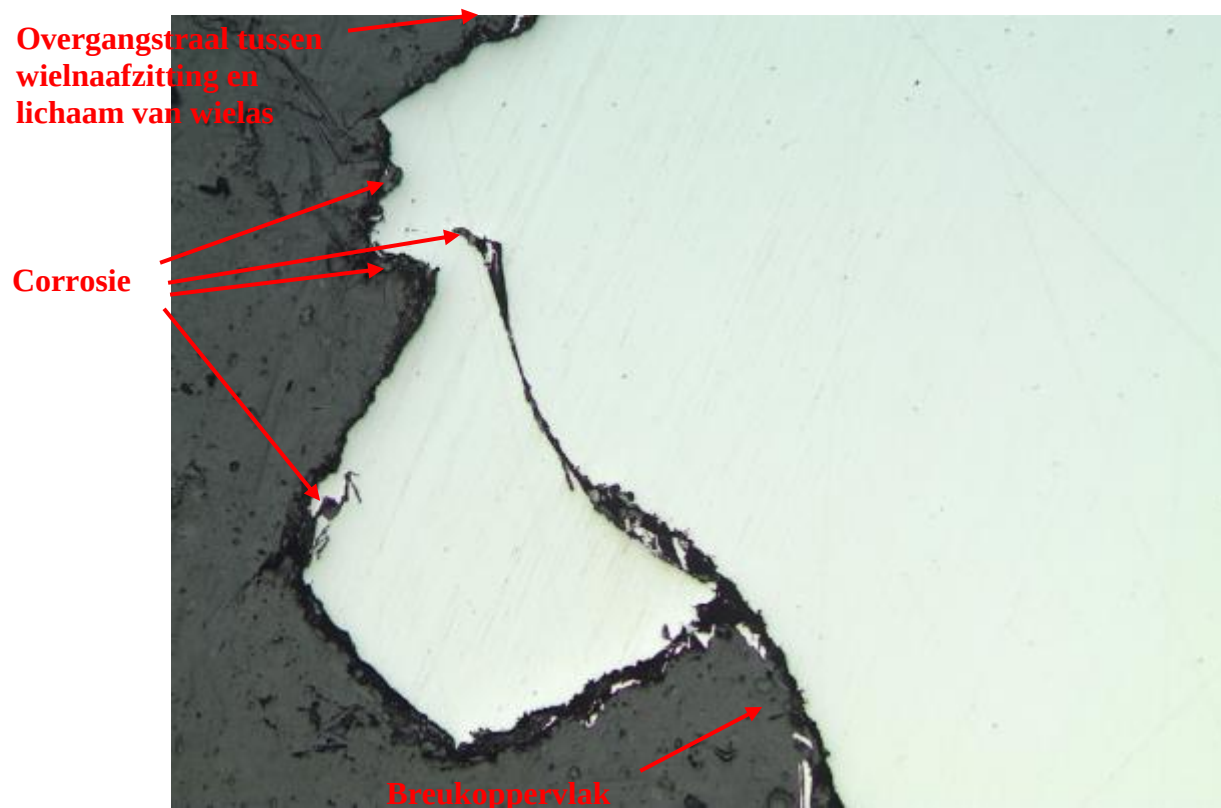
Aan het aanzetpunt van de breuk zijn verschillende corrosieproducten zichtbaar, zie Figuur 109 van Bijlage 1. Er is ook een stuk losgekomen met een grote barst onderaan en veel vervorming, zie Figuur 112 van Bijlage 1. Een inslag is aanwezig heel dicht bij het aanzetpunt, zie Figuren 102 tot 104 van Bijlage 1. We kunnen niet zeggen of deze inslag voor of na de breuk heeft plaatsgevonden.

**Figuur 109 : Micrografie 1.2 : aanzetpunt**

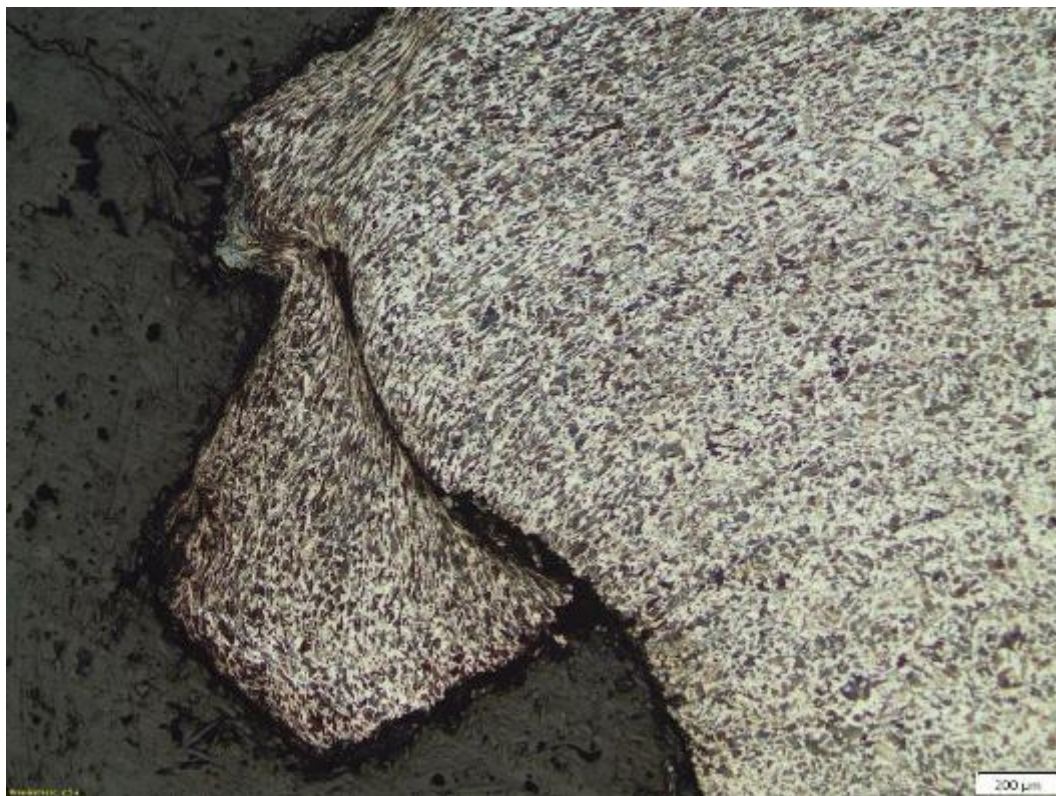
**Figuur 112 : Micrografie 1.2 : aanzetpunt, Nital 1 %**

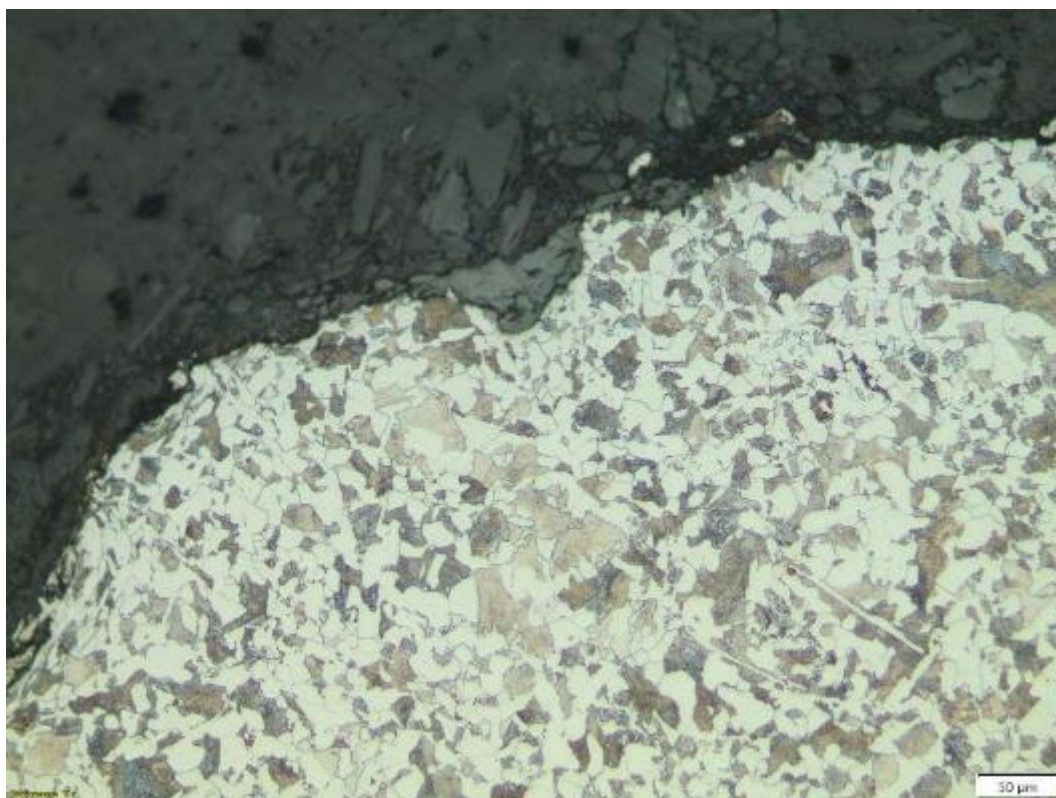
**Figuur 113 : Micrografie 1.2 : corrosieproducten in chanfrein tussen wielnaafzitting en straal naar aschacht, Nital 1 %**

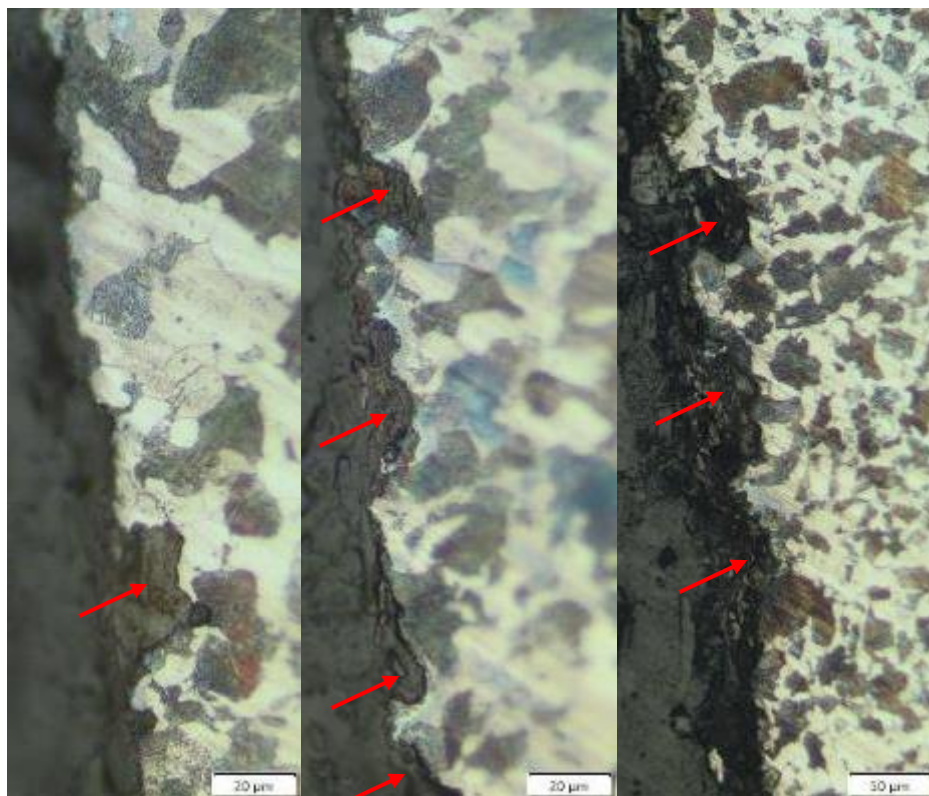
- het lijkt erop dat korrels ontbreken: zie Figuren 114 tot 118 en 129 van Bijlage 1;
- zichtbare corrosiepitten lijken de korrelgrenzen te volgen: zie Figuren 119 tot 124 en 131 van Bijlage 1;
- korrels lijken losgekomen van het breukoppervlak, met corrosie rond deze korrels: zie Figuren 125 tot 128 van Bijlage 1.

Op basis van deze kenmerken denken we dat de barst de korrelgrenzen gevolgd is en veroorzaakt werd door omgevingsfactoren i.e. corrosie of combinatie van corrosie met spanningen (ook spanningscorrosie of "Stress corrosion cracking" genoemd).

**Figuren 114, 115 en 116 : Korrels lijken te missen aan het breukoppervlak**

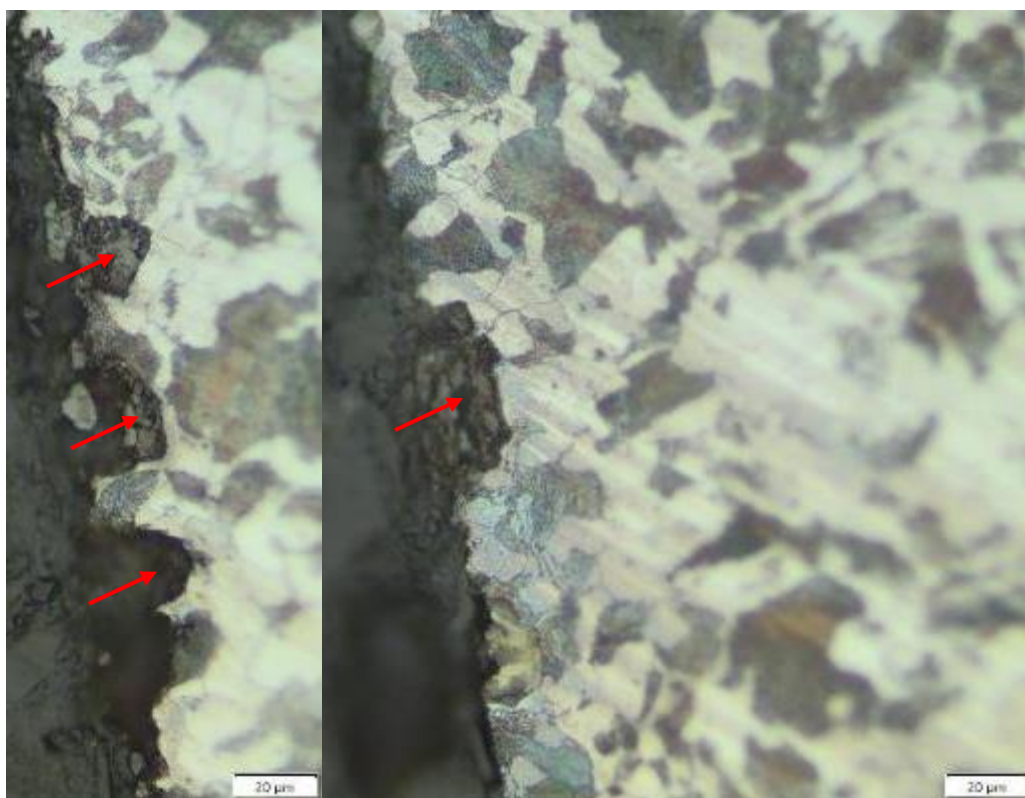
**Figuur 117 en 118 : Korrels lijken te missen aan het breukoppervlak**

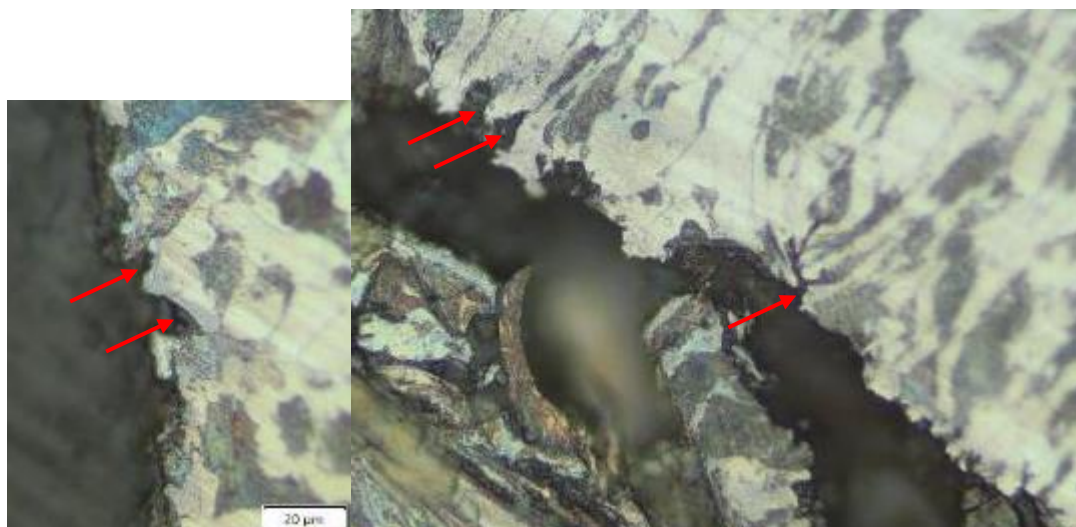
**Figuren 119 en 120 : Breukoppervlak toont corrosie pitten die de korrelgrenzen volgen**

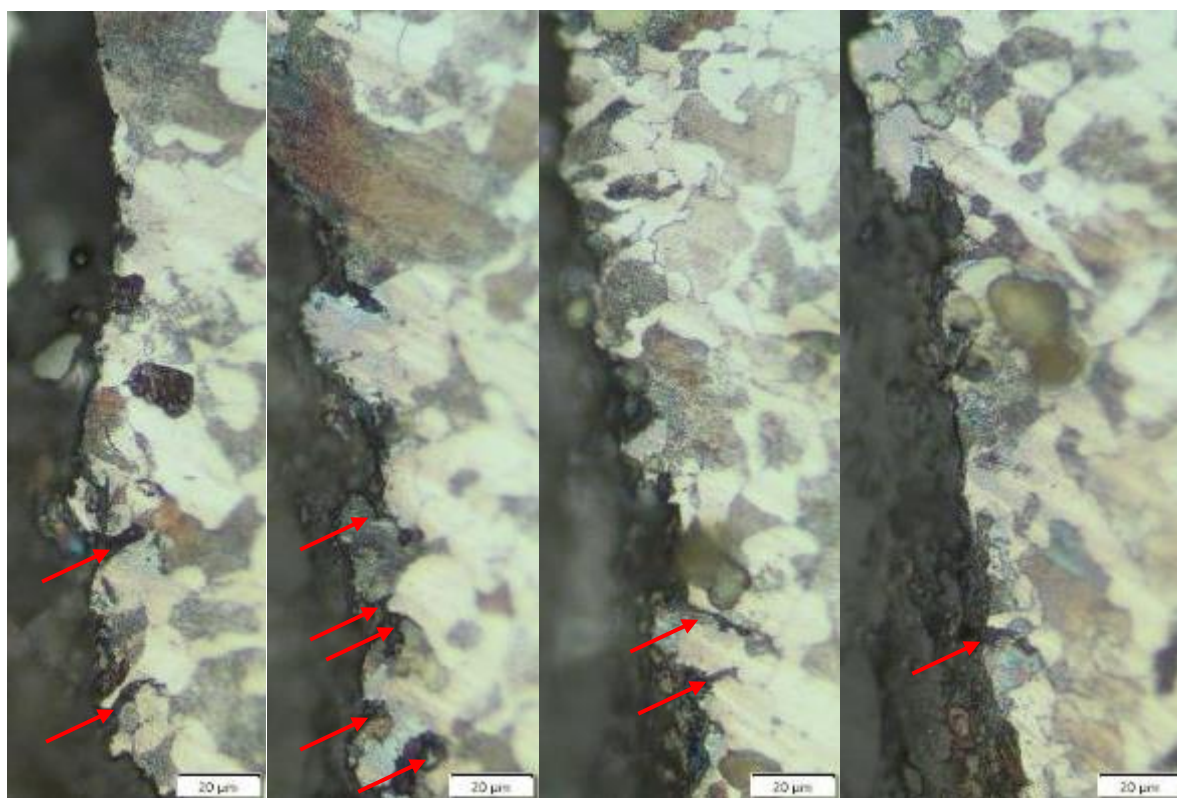
**Figuur 121, 122, 123 en 124 : Corrosiepitten volgen de korrelgrens vanaf het breukoppervlak**

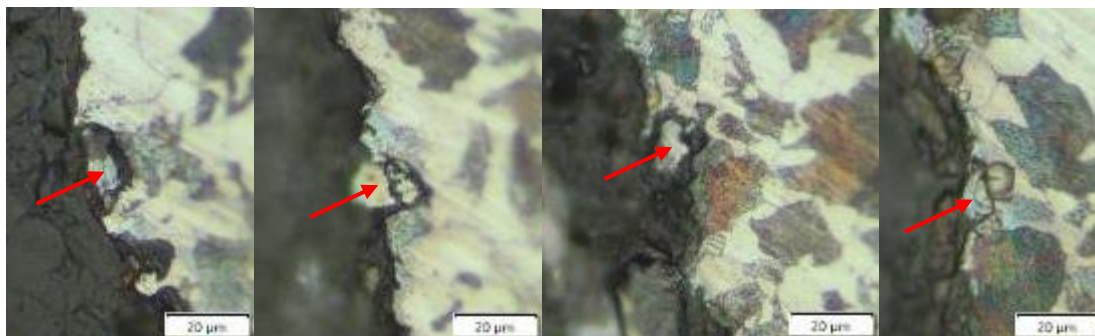
**Figuur 125, 126, 127 en 128 : Korrels zijn losgemaakt van breukoppervlak**

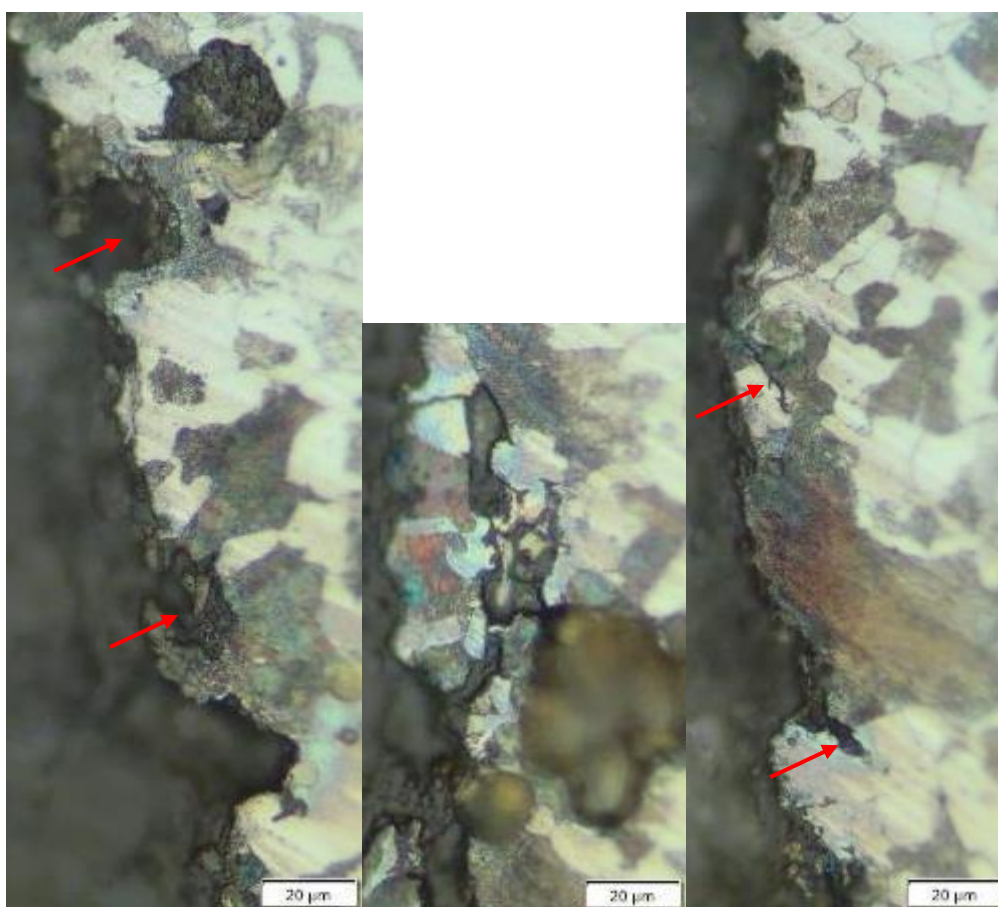
**Figuur 129, 130 en 131 : Verschillende fouten langs breukoppervlak**

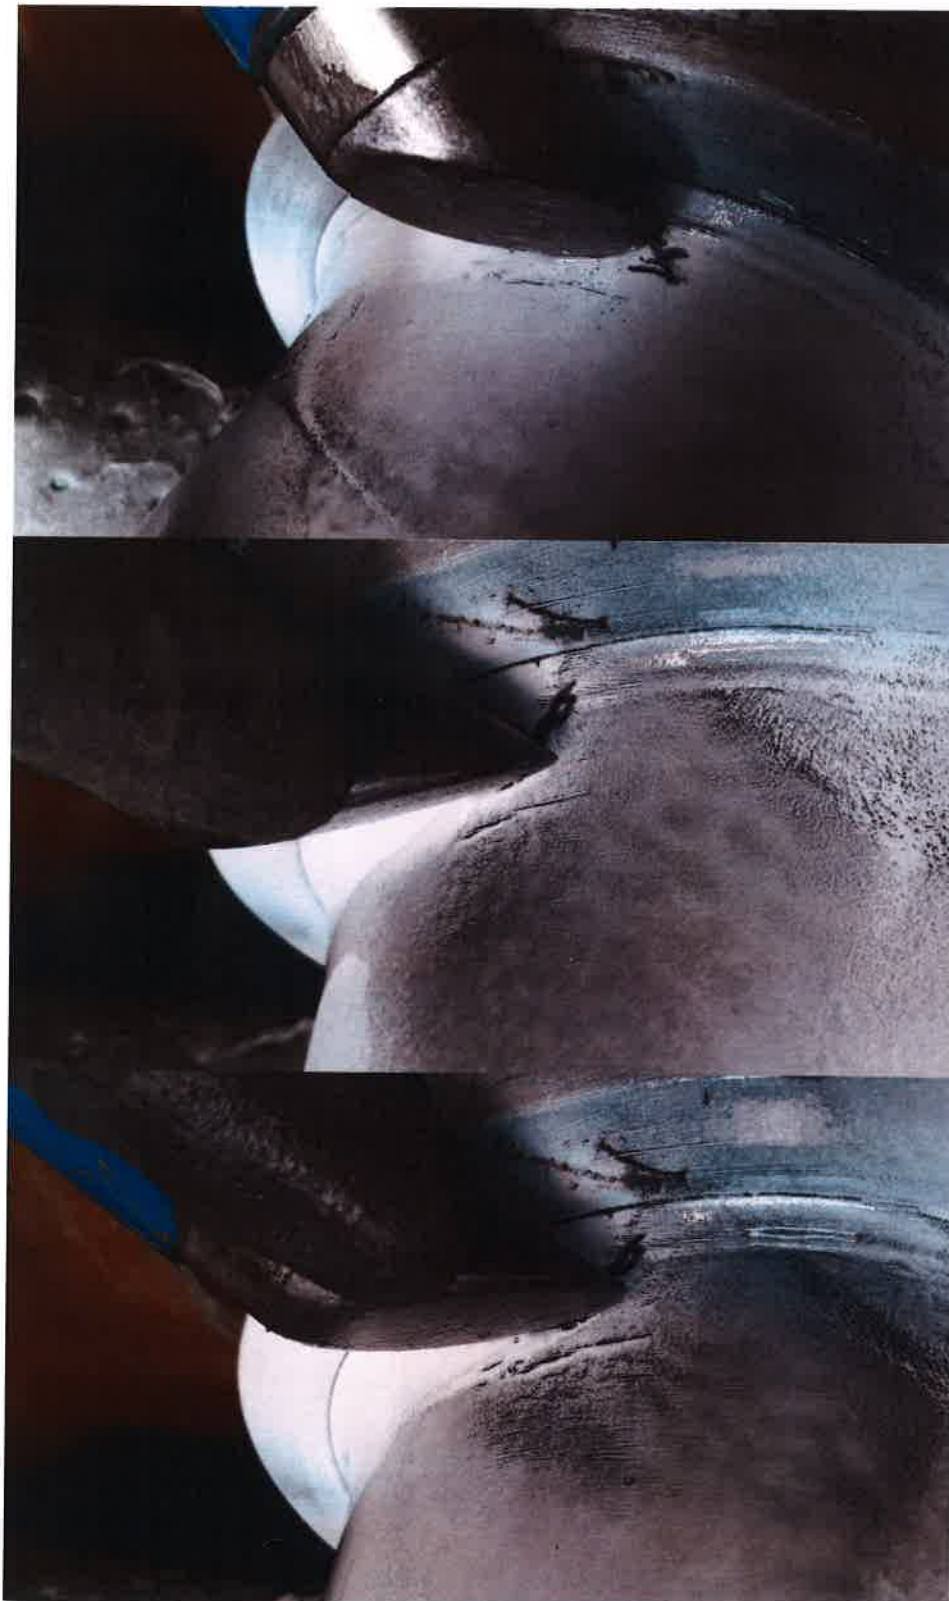
Indication le long de  
la roue.  
Difficile à mettre en  
évidence à cause de  
la roue.  
Indication de type  
linéaire, +-30mm de  
longueur.

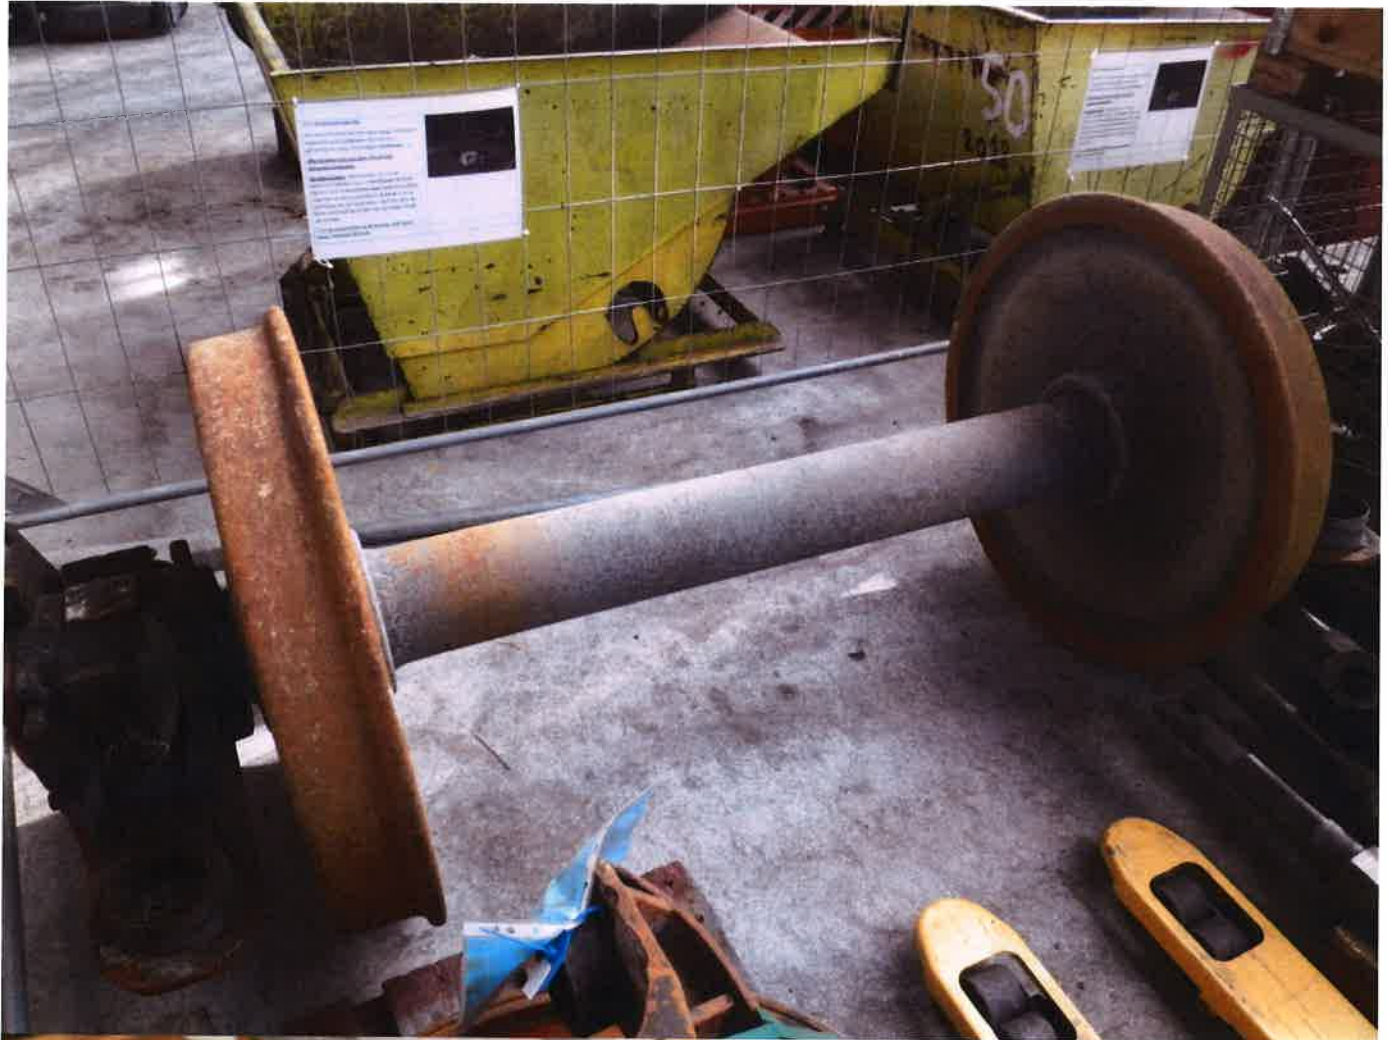
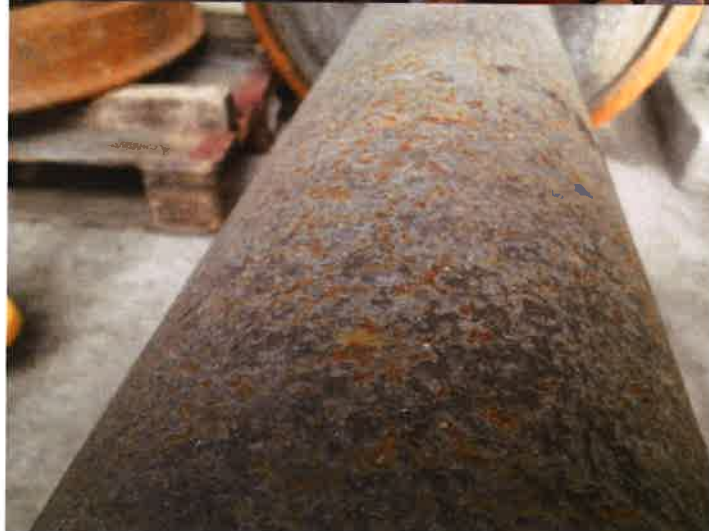
Essieu jumeau du même type.  
On peut y voir que la surface est  
très corrodée et piquée.
