# Sicherheitshinweis

## Entgleisung eines Güterwagens eines Güterzugs

### Belsele-Sinaai

### 9. Mai 2019

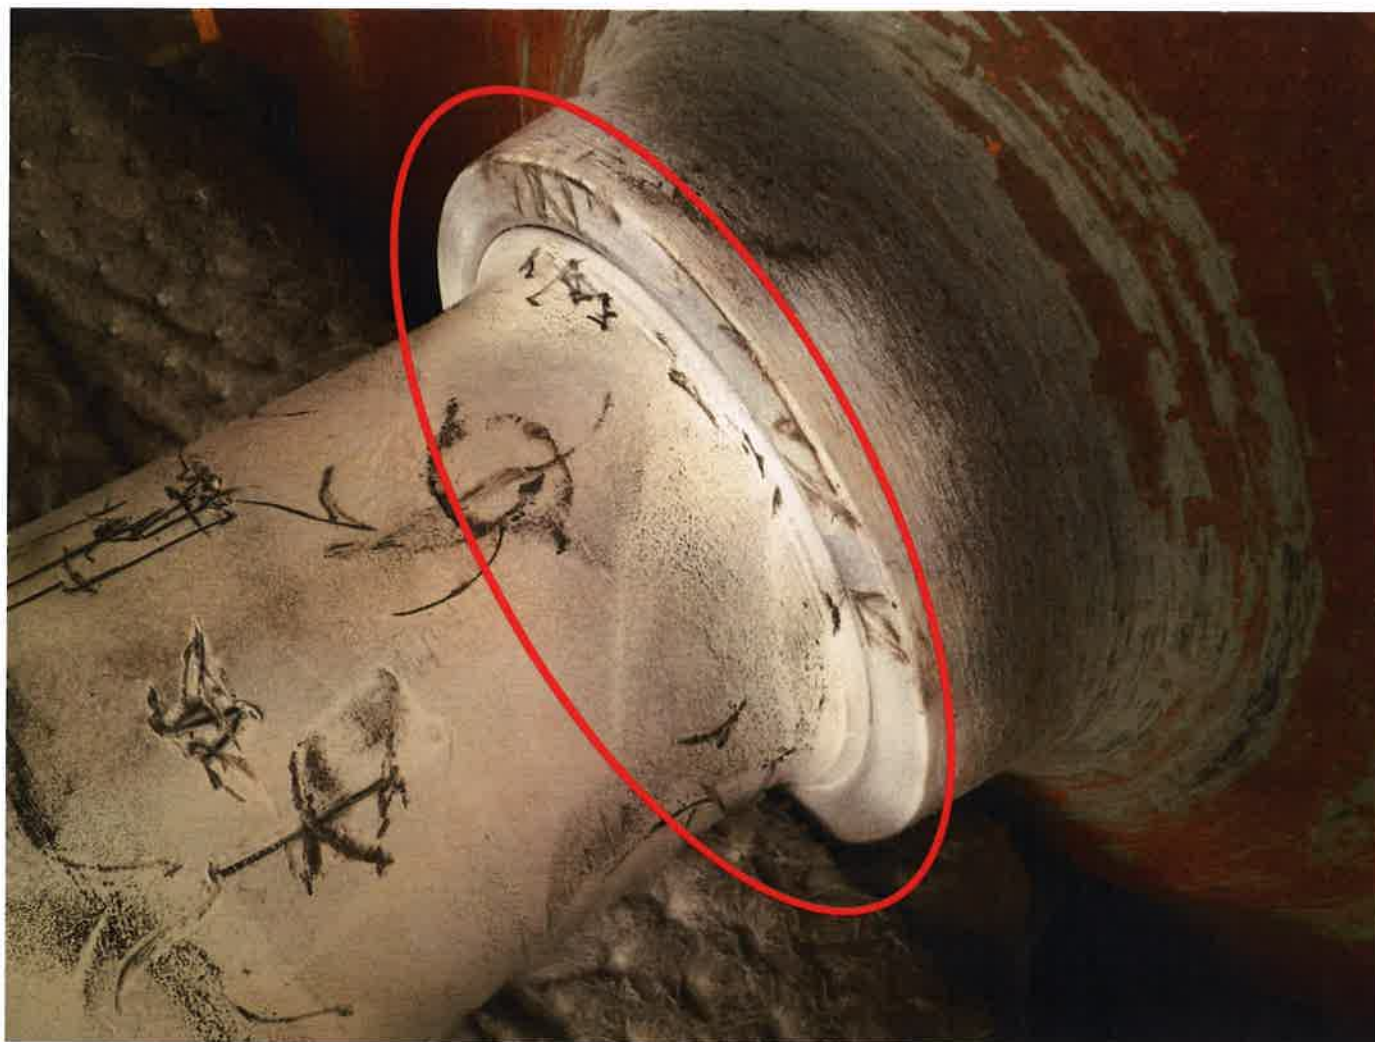
Zone du congé intérieur  
difficile à contrôler.  
Bouger la roue serait  
beaucoup plus pratique  
pour un contrôle  
correct. Et du coup le  
congé de l'autre côté de  
la roue serait également  
possible à contrôler.

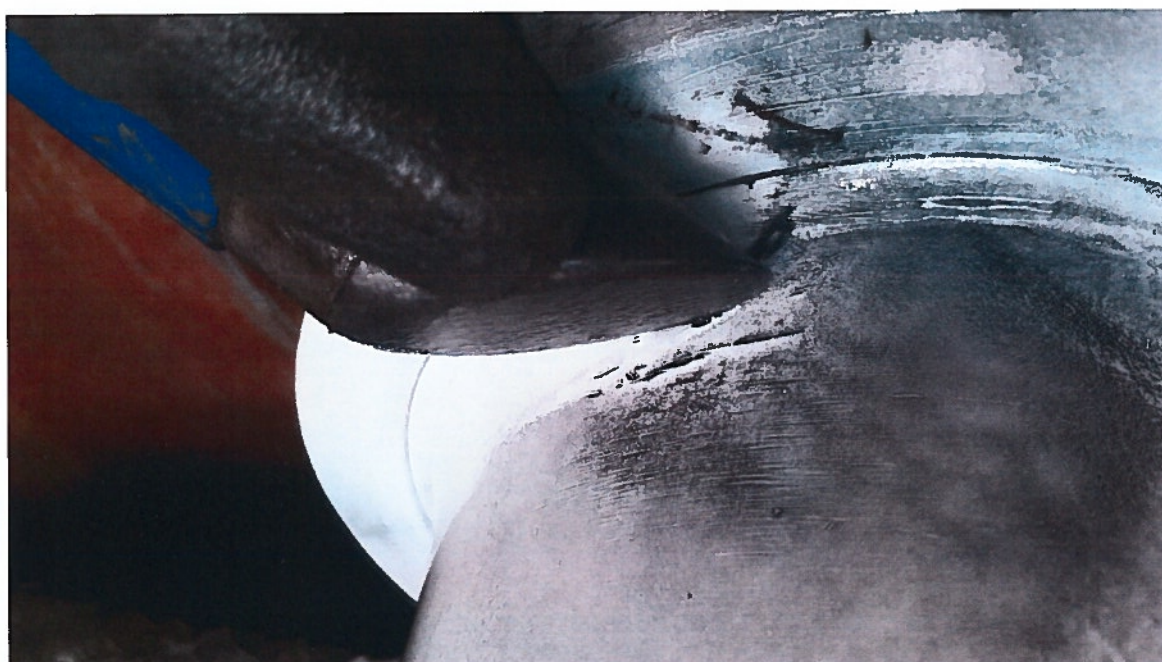
Le nettoyage a  
révélé des griffes  
de surface  
correspondants à  
l'indication décelée  
lors d'un précédent  
contrôle
