# Untersuchungsbericht

## Gefährliches Ereignis im Eisenbahnbetrieb

Ereignisart:	Zugkollision
Datum:	09.02.2016
Zeit:	06:47 Uhr
Benachbarte Betriebsstellen:	Bad Aibling - Kolbermoor
Streckennummer:	5622
Kilometer:	30,290

**Zugkollision, 09.02.2016, Bad Aibling - Kolbermoor**

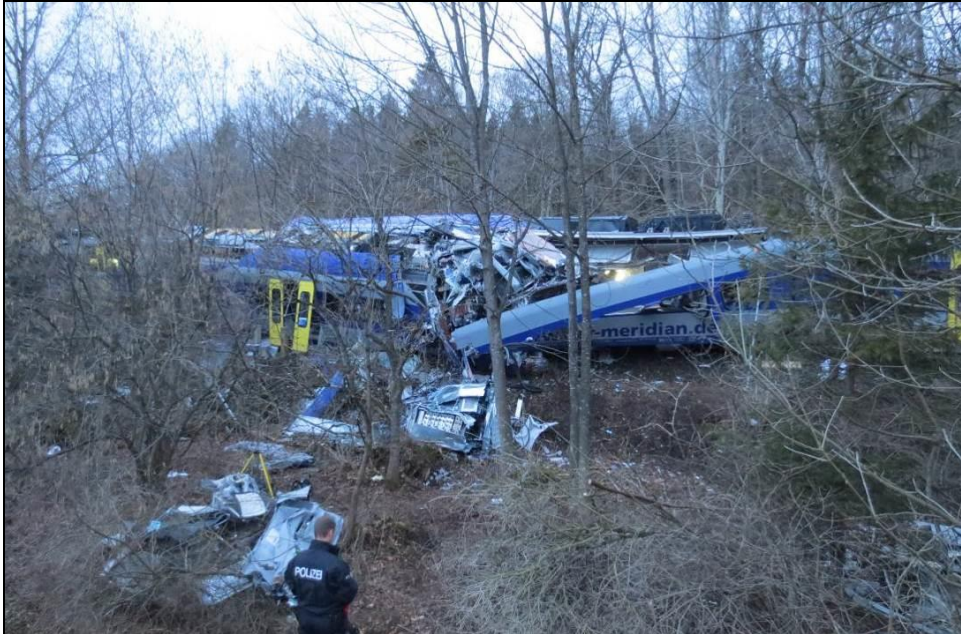
Abb. 1: Kollisionspunkt Bogenaußenseite

Die beiden Triebzüge werden stark beschädigt, verkeilen sich mit den vorderen Wagenteilen ineinander und stürzen teilweise um. Der Oberbau der Strecke und die Fahrleitung werden beschädigt. Die Sachschäden belaufen sich auf ca. 20 Millionen Euro.

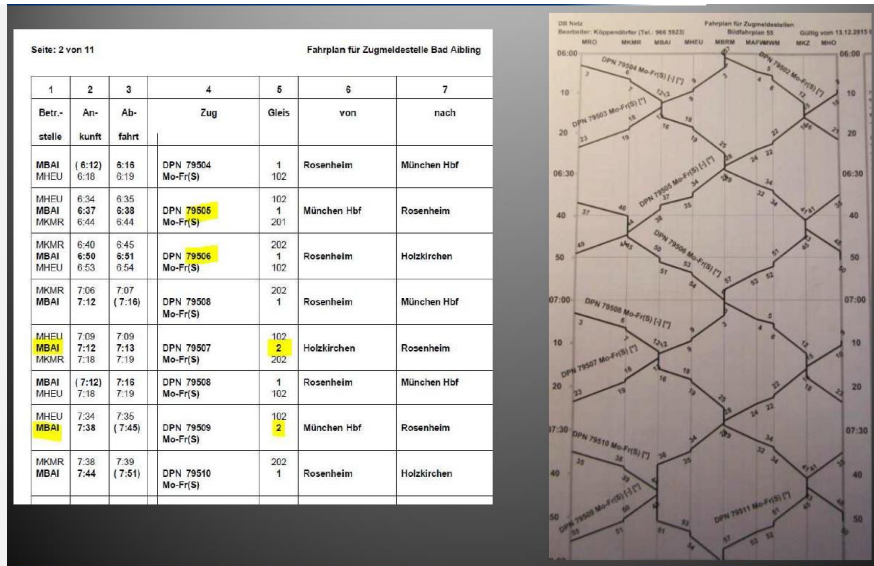
links: tabellarischer Fahrplan für Zugmeldestellen Heufeld, Bad Aibling und Kolbermoor mit Gleisangaben; rechts: Bildfahrplan ohne Gleisangaben – Quelle: DB Netz AG, Markierungen durch EUB

Am Ereignistag lag der tabellarische Fahrplan für die Zugmeldestellen nicht auf.

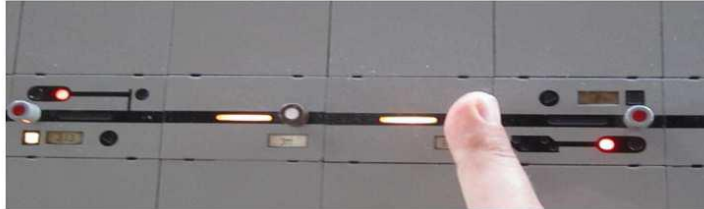
Gleisausleuchtung des gesamten Blockabschnitts vom Esig (der Gegenrichtung) F des Bf MBI bis Zbk 313, also in Ordnung.

(Unzulässige) Prüfung Blockabschnitt (freie Strecke) Zbk 313 - Esig A 200 Bf Kolbermoor durch Betätigung der Signaltaste Zbk 313

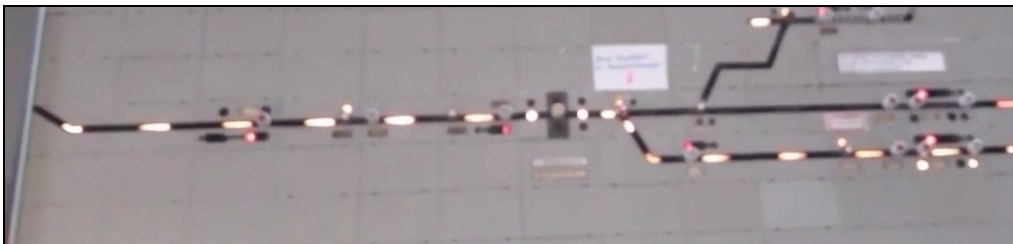
Abb. 21: Stelltisch unten links, Strecke Heufeld – Bad Aibling

Auf der Abbildung 21 wird ein Ausschnitt des Stelltisches Bad Aibling dargestellt. Es ist die Ausfahrtzugstraße Bf Heufeld nach Bf Bad Aibling zu erkennen. Das Asig kommt erst in Fahrtstellung, nachdem der BÜ km 25,095 geschlossen und gesichert ist. Die gelbe Ausleuchtung des Gleisbandes endet nicht an der Bahnhofsgrenze, sondern erstreckt sich auch auf die freie Strecke Heufeld – Bad Aibling.

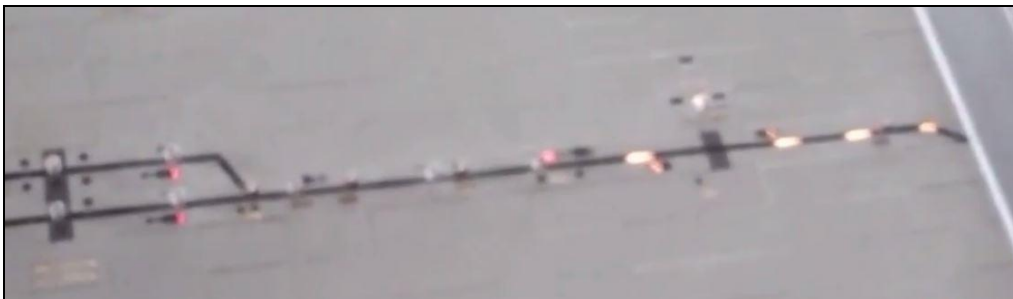
Abb. 22: Stelltisch Mitte rechts, Strecke Heufeld – Bad Aibling

Die unten dargestellte Abbildung 22 zeigt den Ausschnitt des Stelltisches. Es ist eine Ausfahrt aus Bf Heufeld nach Bf Bad Aibling eingelaufen. Die gelbe Ausleuchtung des Gleisbandes leuchtet von Heufeld bis zur Bahnhofsgrenze Bad Aibling.

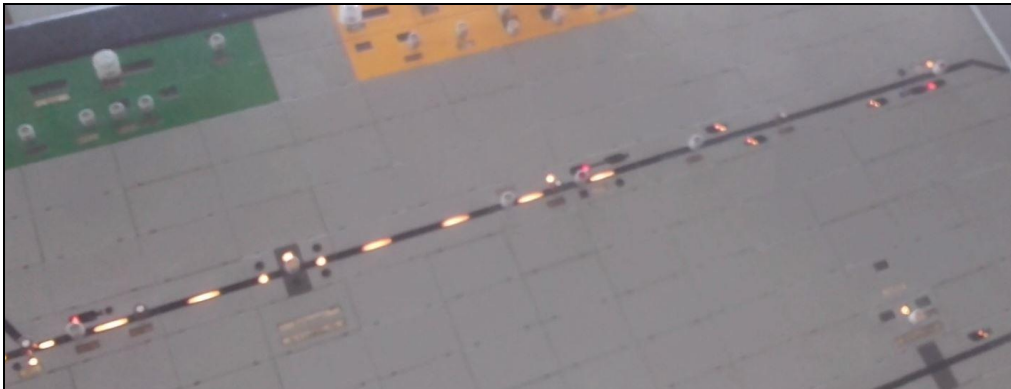
Abb. 23: Stelltisch oben rechts, Strecke Kolbermoor – Bad Aibling

Die folgende Abbildung 23 zeigt den Ausschnitt des Stelltisches. Es wird die Ausfahrt aus dem Bf Kolbermoor nach Bf Bad Aibling (Asig Kolbermoor ist in Fahrtstellung) dargestellt. Die gelbe Ausleuchtung des Gleisbandes endet an der Bahnhofsgrenze des Bf Kolbermoor und erstreckt sich nicht auf die freie Strecke Kolbermoor – Bad Aibling.

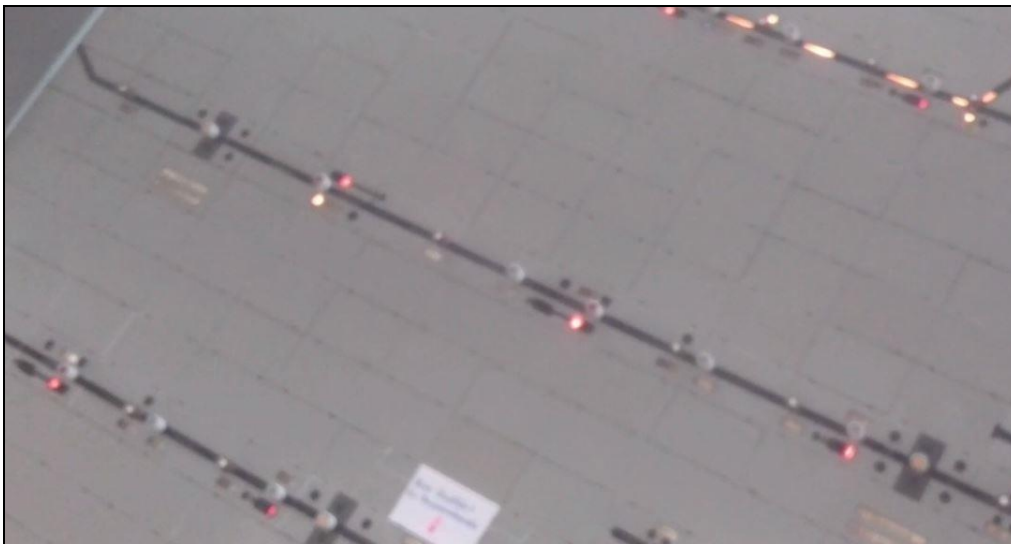
Abb. 24: Stelltisch Mitte links, Strecke Kolbermoor – Bad Aibling

Unten ist ein Ausschnitt aus dem Bereich Mitte links des Stelltisches abgebildet. Eine Ausfahrt aus dem Bf Kolbermoor nach Bf Bad Aibling (Asig Kolbermoor ist in Fahrtstellung) wird daraus ersichtlich. Die Strecke Kolbermoor bis Bad Aibling (Esig) ist nicht ausgeleuchtet, in der mittleren Stelltischebene zeigt nur der leuchtende quadratische Festlegemelder des Zbk 313 an, dass sich der Streckenblock nicht in Grundstellung befindet. Ein Fahrtrichtungsbezug lässt sich aus dem leuchtenden Festlegemelder nicht ableiten.

Es liegt nahe, dass diese unterschiedliche Gleisausleuchtung (deutliche gelb leuchtende Anzeige bei Fahrstraßentechnik mit einem Zugfolgeabschnitt zu fehlender Ausleuchtung bei Zb ohne Selbstblockstreckengruppe mit zwei Zugfolgeabschnitten) ein Grund für die Nachrüstverpflichtung der Erlaubnisabhängigkeit aus dem Jahr 1984 gewesen sein dürfte.

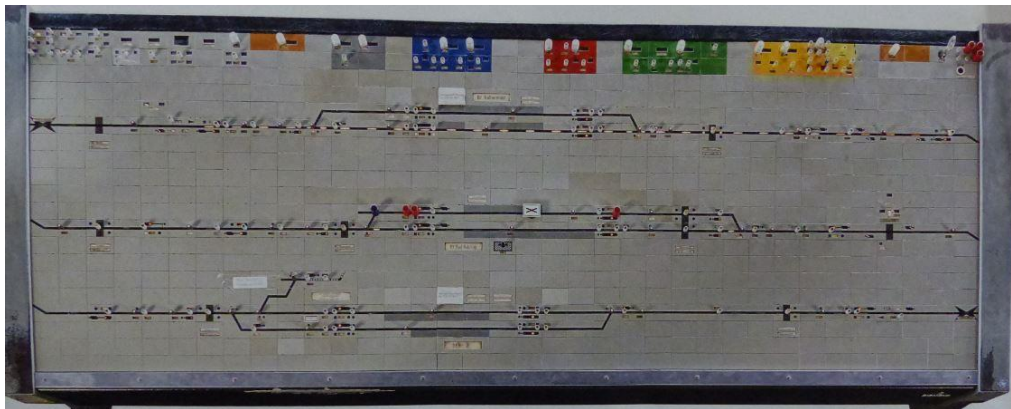
Abb. 25: Stelltisch Gesamtansicht

Da im Gegensatz zur Fahrstraßentechnik zwischen Heufeld und Bad Aibling zwischen Kolbermoor und Bad Aibling bei einer zugelassenen Zugfahrt das Gleisband nicht gelb ausgeleuchtet ist, stehen dem Fdl nur die Stelltschanzeigen zur Verfügung. Diese sind, bis auf den Festlegemelder für das Zbk 313 alle oben rechts auf dem Stelltisch angeordnet. Nur die Festlegung für das Zbk 313 wird in der mittleren Ebene links angezeigt. Die Tasten an den Signalen Asig N1 des Bf Bad Aibling und Zbk 313 hinter dem Haltepunkt Kurpark) befinden sich alle auf der mittleren Stelltschebene links. Für das Stellen der Ersatzsignale sind die Signaltasten Asig N 1 und dann Zbk 313 jeweils zusammen mit der Ersatzsignalgruppentaste zu betätigen. Die Ersatzsignalgruppentaste befindet sich im roten Gruppentastenblock schräg oberhalb der Asig P 201 und P 202 des Bf Kolbermoor.
