Untersuchungsbericht

Gefährliches Ereignis im Eisenbahnbetrieb

Ereignisart:	Zugkollision
Datum:	09.02.2016
Zeit:	06:47 Uhr
Benachbarte Betriebsstellen:	Bad Aibling - Kolbermoor
Streckennummer:	5622
Kilometer:	30,290

Zugkollision, 09.02.2016, Bad Aibling - Kolbermoor

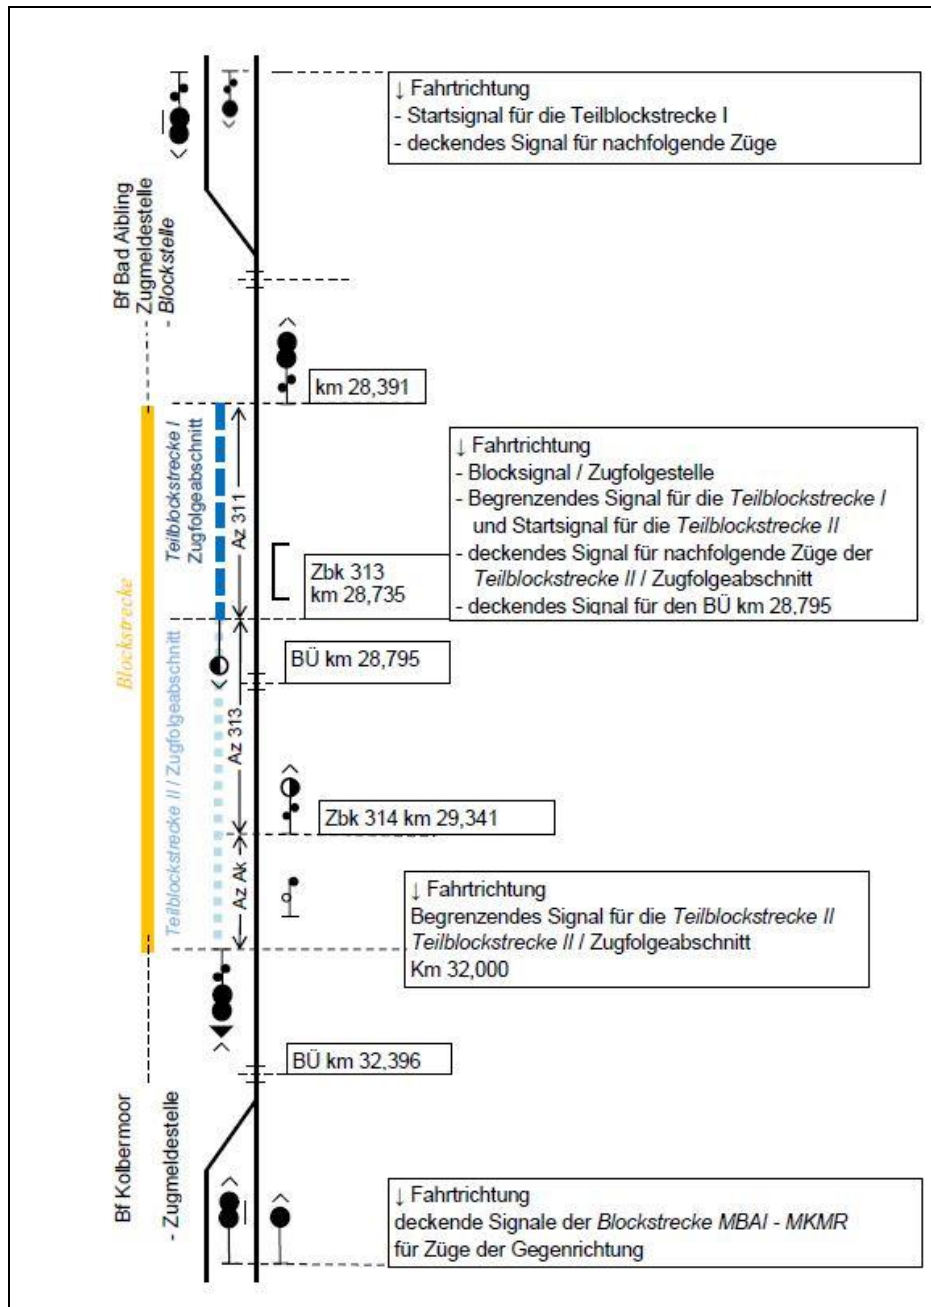
Abb. 8: Systemskizze Strecke Bad Aibling – Kolbermoor

Die Anschaltung der einzelnen Achszählabschnitte erfolgt bei der Gleisausleuchtung auf dem Stelltisch getrennt. Dadurch wird der Zugfolgeabschnitt nach den Zbk in zwei Gleisabschnitte geteilt und dementsprechend auf dem Stelltisch geteilt ausgeleuchtet. Obwohl der gesamte Zugfolgeabschnitt (hier Zbk 313 – Kolbermoor bzw. Zbk 314 – Bad Aibling) besetzt ist, werden dem Bediener nur belegte Achszählabschnitte als besetzt angezeigt, d.h. rot auf dem Stelltisch ausgeleuchtet. Für den Bediener entsteht dadurch eine visuelle Lücke: Ein betrieblich vollständig belegter Zugfolgeabschnitt wird nur als teilweise besetzt angezeigt.

Technisch wäre es möglich über die Richtungsrelais die Ausleuchtung der einzelnen Achszählkreise so zu schalten, dass eine vollständige Besetztanzeige des Zugfolgeabschnittes (rote Ausleuchtung) entsteht, damit würde die visuelle Lücke für den Bediener in der Blockstreckenausleuchtung beseitigt. Für den Bediener ist nur eine Ausleuchtung sinnvoll, bei der die Stelltischanzeige den betrieblichen Zugfolgeabschnitten entspricht.

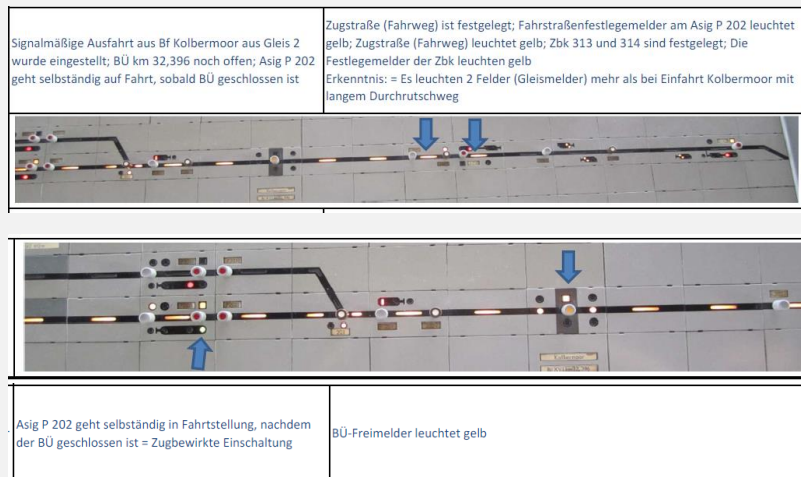
Da im Stellwerk Bad Aibling kein Selbststellbetrieb vorhanden ist, muss die Ausfahrt aus Gleis 202 für Zug 79506 vom Fdl durch eine aktive 2-Tasten-Bedienung (Start- und Zieltaste) erfolgt sein. Diese Bedienung kann unmittelbar nach Freigabe der Einfahrt aus Richtung Rosenheim und muss vor 06:38 Uhr erfolgt sein.

Da Zug 79506 Aufenthalt bis 06:45 Uhr im Bf Kolbermoor hat, erfolgt die Freigabe der Ausfahrt zu früh. Dies gilt auch (Grund dafür ist die BÜ-Schließzeitüberschreitung am BÜ km 32,396), wenn Zug 79506 nicht noch den Gegenzug 79505 hätte abwarten müssen.
