## Tutkintaselostus

C1/2009R

### **Junien kulunvalvonnassa 30.12.2008 havaittu turvallisuus- vika Kerava–Lahti-rataosalla**

### SAFETY FAILURE IN AUTOMATIC TRAIN PROTECTION OBSERVED ON 30 DECEMBER 2008 ON THE KERAVA–LAHTI DIRECTION OF LINE, FINLAND

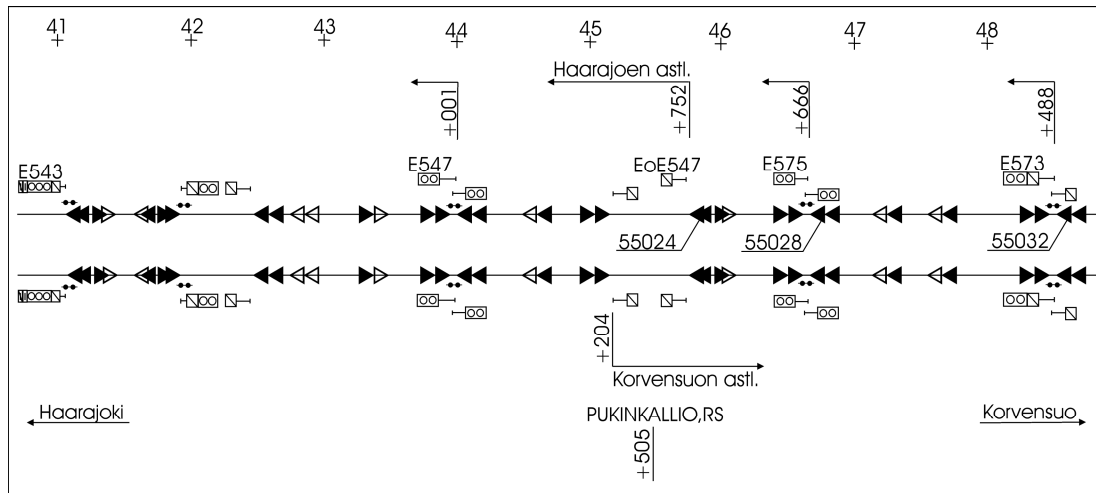
Kuva 2. Vaihte- ja opastinturvalaitteiden yleiskaavio Haarajoen ja Korvensuon asetinlaitteiden rajapinnasta.

Figure 2. Turnout and signal safety equipment chart on the Haarajoki and Korvensuo signal box interfaces.
