# **Schlussbericht**

über die Entgleisung eines ICE-Zuges

vom 29. November 2017

in Basel (BS)

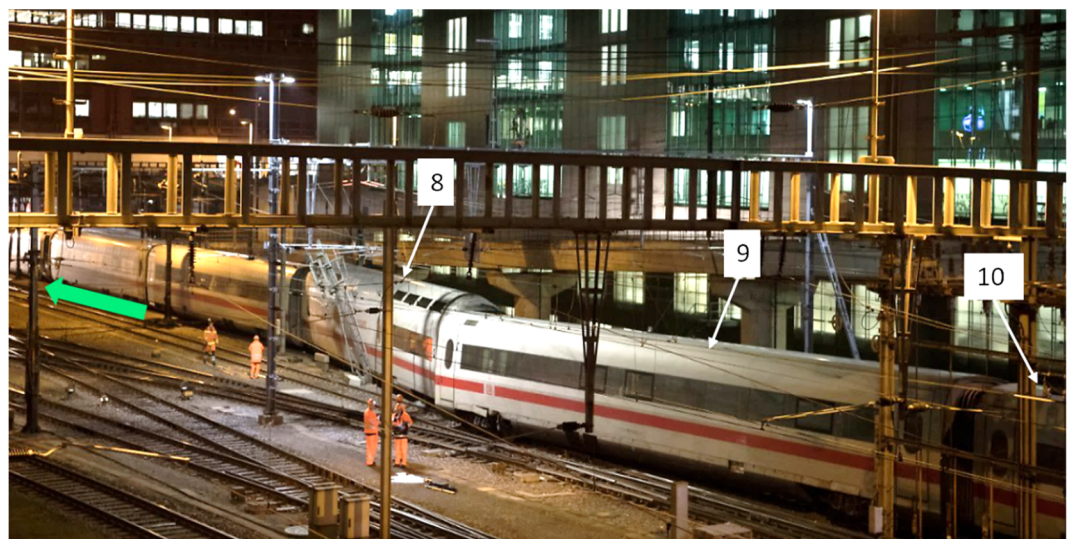
**Abbildung 4:** Endlage des Zuges nach der Entgleisung. Grüner Pfeil: Fahrtrichtung nach Gleis 5. Entgleiste Wagen Nr. 8 bis 10.

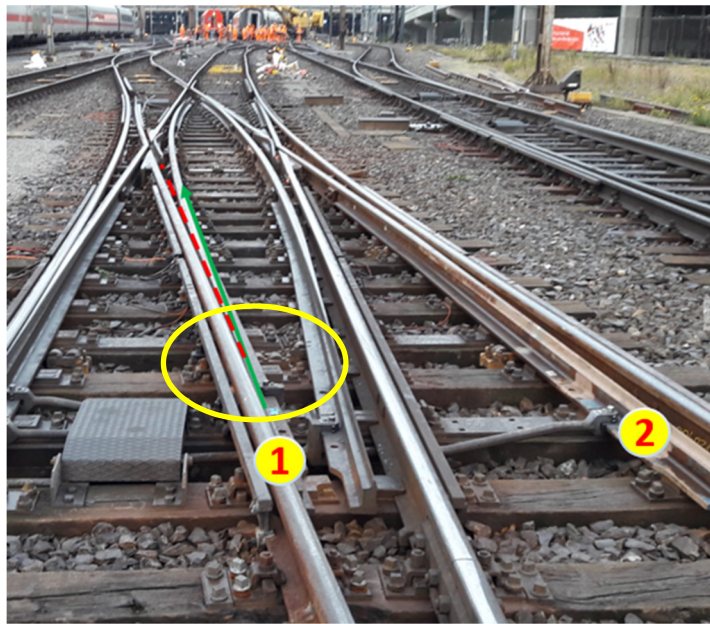
Die gegenüberliegende Weichenzunge RR (Abbildung 10) wies ebenfalls Aufstiegsspuren an der Oberkante der Zunge auf, die vom rechten Rad der ersten entgleisten Achse herrührten.

**Abbildung 10:** DKW 317.

Roter Strich: Entgleisungsspuren  
Grüner Pfeil: normaler Fahrweg

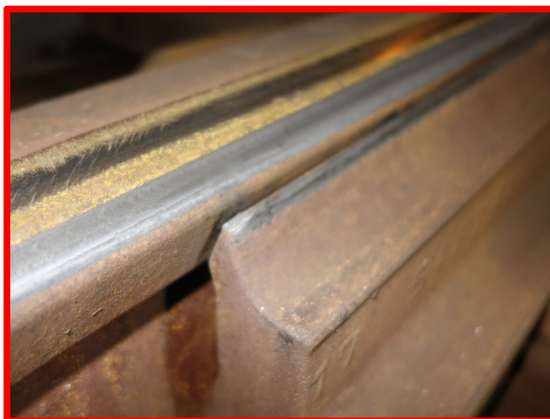
Bei der DKW 317 war am Profil der Stockschiene kein auffälliger Verschleiss zu erkennen. Das Weichenzungenprofil zeigte ebenfalls keine auffälligen Verschleisspuren. Die Stockschiene und die Weichenzunge wiesen keinen Schmierfilm auf.

An der Spitze der Weichenzunge RL war eine schwach ausgeprägte Schlagspur ersichtlich (Abbildung 11). Diese wurde vom linken Rad der Achse 2 des Wagens 9 erzeugt.

**Abbildung 11:** Spitze der Weichenzunge RL mit kleiner Schlagspur. Der Schienenkopf der Stockschiene und die Weichenzunge wiesen keinen Schmierfilm auf.

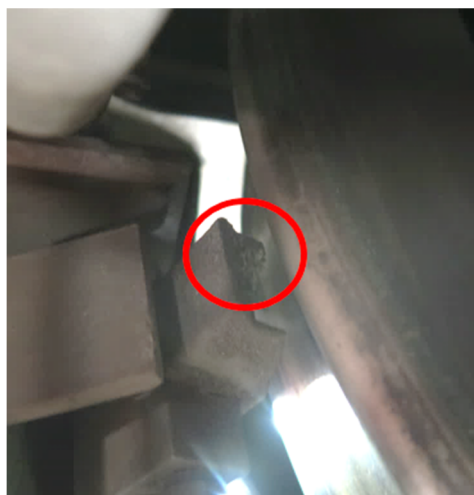
Obwohl die Behälter der Spurkranzschmieranlage der beiden Triebköpfe komplett mit Spurkranzfett gefüllt waren, trat bei Betätigung der Schmieranlage kein Fett aus den Spurkranzschmierdüsen aus. Alle Düsen waren verstopft. Die Spurkränze aller Fahrzeuge waren trocken.

**Abbildung 16:** Trockene Spurkranzschmierdüse. Roter Kreis: Spurkranzschmierdüse

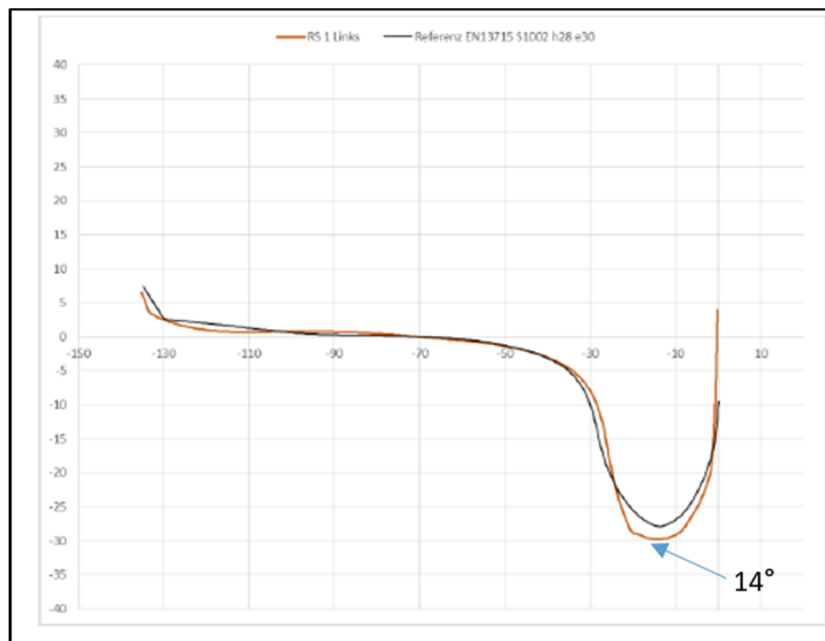
**Abbildung 17:** Radprofil Achse 1 links

Obwohl das qR-Mass den zulässigen Minimalwert von 6.5 mm nicht unterschritt, wiesen das linke und rechte Radprofil von Radsatz 1 im Bereich der Spurkranzkuppe eine starke Abnutzung (Abbildung 17) auf. Alle Räder wiesen keinen Hohl- lauf und fast keine seitlichen Auswölzungen auf. Der Laufflächenverschleiss war bei allen Rädern sehr gering.

Die auf dem ganzen Umfang der Spurkranzflanke vorhandene Formänderung entstand mit der Zeit infolge einer Materialverdrängung. Dies deutet auf einen unüblichen Kontakt zwischen der Spurkranzflanke und der Schiene sowie Elementen der Weichen hin (Abbildung 17 und Abbildung 19).

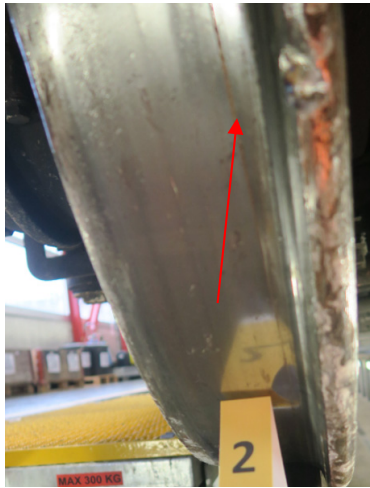
Das linke Rad der Achse 1 wies eine ähnliche Abnutzung auf wie das rechte im Bereich der Spurkranzkuppe (Abbildung 18).

**Abbildung 18:** Achse 1, Rad rechts: Scharfkantige Spurkranzkuppe mit qR-Mass 7.44 mm; Spuren auf der Lauffläche des Rades, Länge 1.6 m, hinterlassen von der Weichenzunge RR (Abbildung 10).

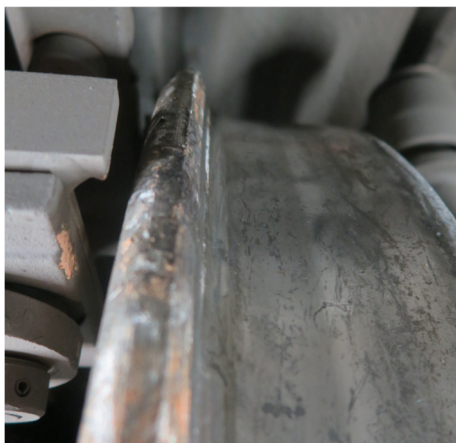
Die Achsen 3 und 4 wiesen eine starke Abnutzung im Bereich der Spurkranzkuppe auf. Das Verschleissbild entsprach demjenigen der Achse 1 des Wagens 9 (Abbildung 19). Das qR-Mass betrug 7.7. Seit der letzten Reprofilierung haben diese Achsen ca. 258 000 km zurückgelegt. Die Stahlgüte der Räder ist ER 9.

**Abbildung 19:** Achse 1, Rad Links, scharfkantige Spurkranzkuppe, qR-Mass 7.38 mm (zuerst entgleistes Rad).

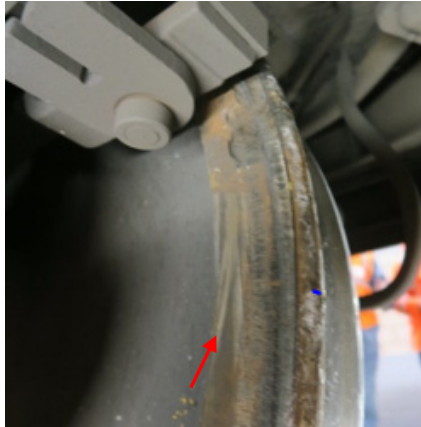
**Abbildung 20:** Achse1, Rad links; Abrutschspur auf der inneren Seite des Rades, herrührend davon, als das Rad zwischen Stockschiene und Weichenzunge RL wieder abgerutscht ist.

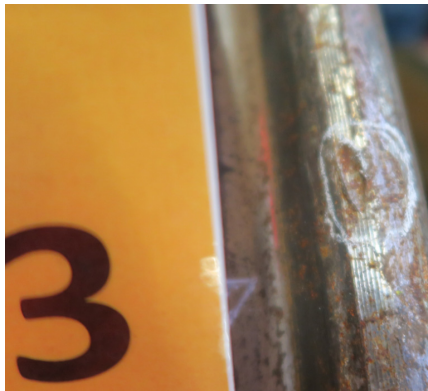
**Abbildung 21:** Achse 2, Rad links; Spurkranz mit Anschlagspur (hinterlassen von der Spitze der Weichenzunge RL)

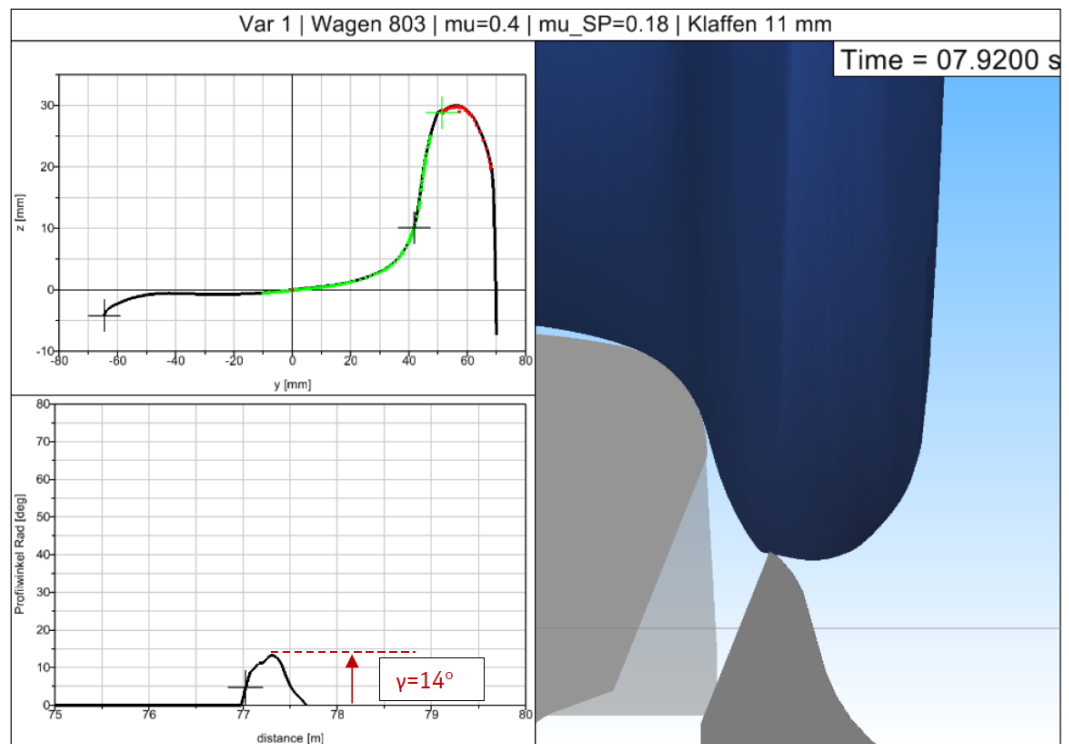
Nach ca. 2 m klettert das Rad zwischen Zunge und Stockschiene ab.

Der berechnete Entgleiskoeffizient steigt maximal auf 0.9 an. Er liegt unterhalb des Grenzwertes von 1.2 im unkritischen Bereich.

**Abbildung 25:** Auszug aus der Simulation: Variante 1: verschlissenes Radprofil; Reibwert Rad/Schienenfahrkante 0.4; Reibwert Gleitstücke 0.18; Klaffmass 11 mm.

Das verschlissene Radprofil des Wagens 9, mit geringerem qR-Mass, entgleist dabei eher als das Rad mit einem neuen Profil, welches erst bei höherem Klaffmass ab  $\geq 12$  mm einen kritischen Zustand erreicht. Der Grund hierfür ist, dass sich durch den Verschleiss am Spurkranz des Rades der Kontaktpunkt der Weichenzungenspitze in Richtung der Spurkranzkuppe verschiebt und dort oberhalb der Braue kleinere Radprofilwinkel antrifft. Beim Kontakt des verschlissenen Rades des Wagens 9 mit der mit 10 mm klaffenden Zunge ist der Radprofilwinkel  $< 14^\circ$  und die Spurführung dadurch nicht mehr gewährleistet (Abbildung 25).

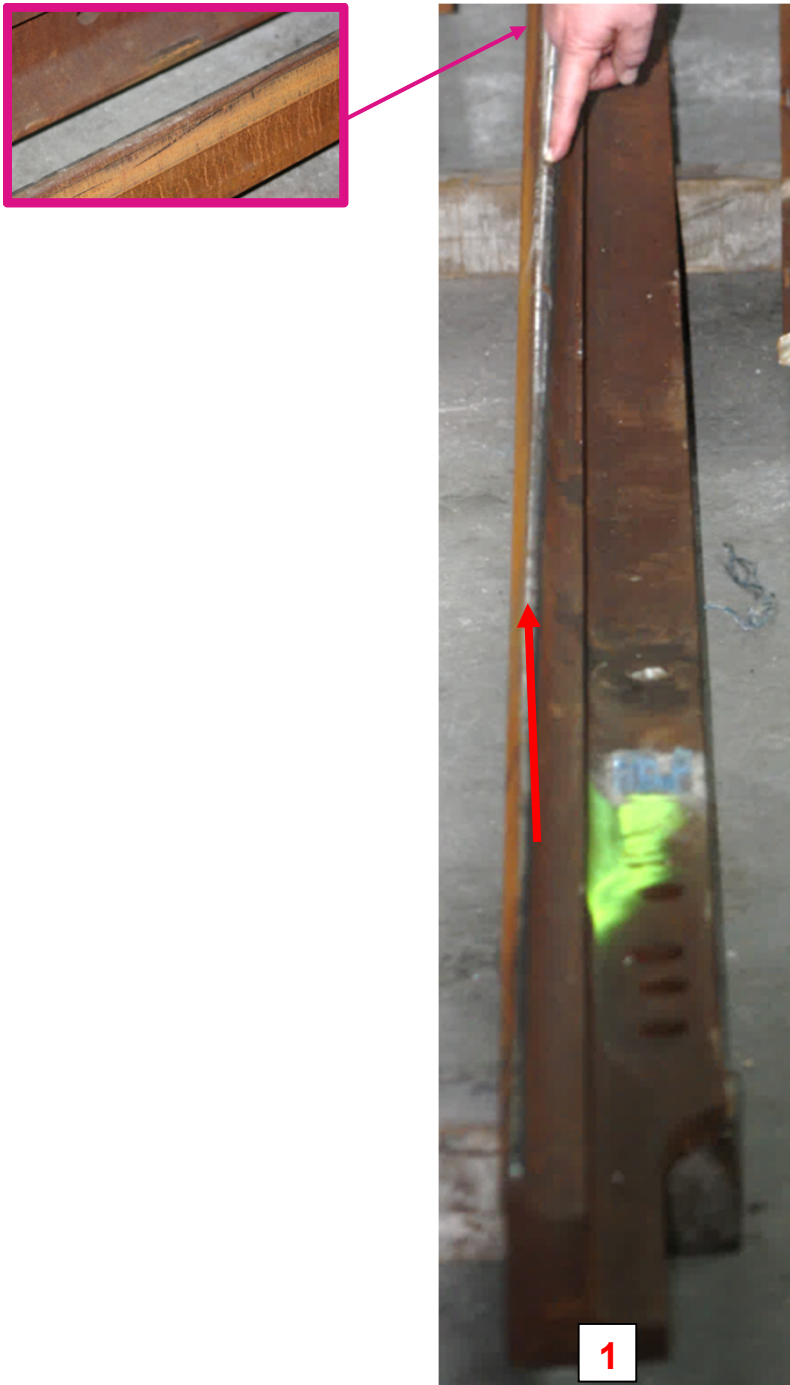
**Abbildung 35:** Weichenzunge RL

Die Detailfotos der Spuren (Abbildung 10, gelber Kreis) sind in Anlage 2, Abbildung 35 vorhanden.
