# **Zwischenbericht der Schweizerischen Sicherheitsuntersuchungsstelle SUST**

über           Gefahrgutereignisse

vom           19. Oktober 2020 und  
              6. Juli 2021

in             Basel SBB RB (BL) und  
              Lüsslingen (SO)

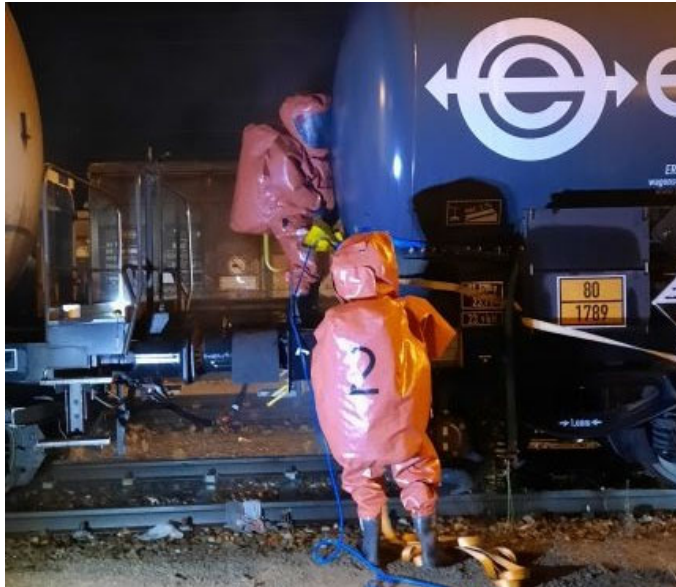
Bei der Zugkontrolle eines Kesselwagens am 19. Oktober 2020 in Basel SBB RB in der Einfahrgruppe A vernahm der technische Kontrolleur ein Zischen und sah im Licht seiner Taschenlampe Dämpfe aus einem kaum sichtbaren Loch austreten. Er verständigte sofort die Betriebszentrale über das Ereignis. Darauf wurden die Feuerwehr, Chemiewehr und Chemiefachberater aufgeboden (Abbildung 1). Der technische Kontrolleur klagte über Unwohlsein und wurde zur Kontrolle ins Spital gebracht. Die Feuerwehr beobachtete zu Beginn des Einsatzes feine Strahlen von Salzsäure, die austraten. Das stirnseitige Loch konnte nur teilweise abgedichtet werden, da nicht genügend Druck durch Spanngurte erzeugt werden konnte. Mit Abdichtungsmasse und einem Kissen gelang es schliesslich, die Menge der austretenden Salzsäure zu verringern. Der Wagen wurde anschliessend auf ein Wagnengleis gestellt und der Inhalt abgepumpt. Beim Ereignis traten insgesamt rund 1000 Liter Salzsäure aus.

**Abbildung 1:** Situation bei der Intervention der Feuerwehr in Basel am 19. Oktober 2020.

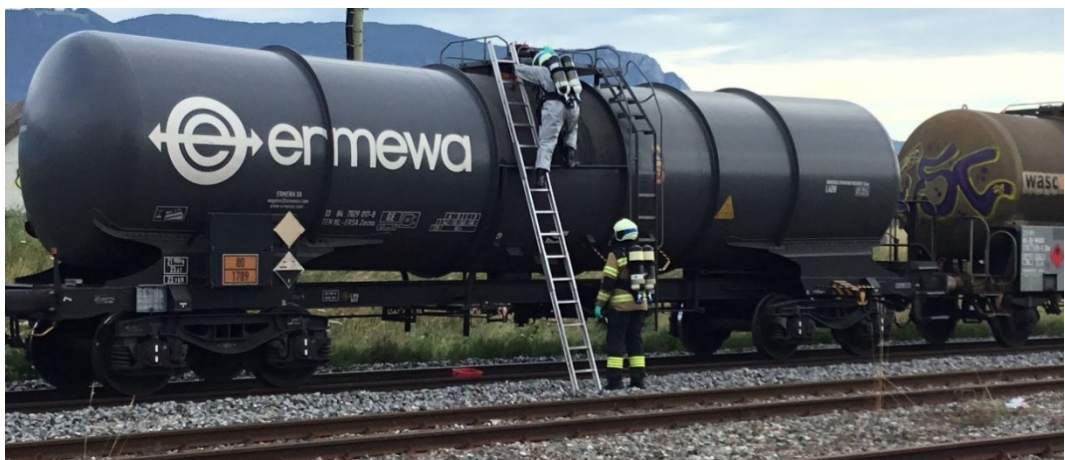
Der Lokführer einer Rangierbewegung von Solothurn nach Arch stellte am 6. Juli 2021 während der Fahrt blauen Rauch fest. Er stoppte die Komposition in Lüsslingen, um diese zu überprüfen. Dabei stellte er fest, dass Rauch und Flüssigkeit bei einem mit Salzsäure gefüllten Kesselwagen in der Nähe der Einsteigeöffnung aus einem kleinen Loch entwich. Darauf alarmierte er die Betriebszentrale. Die Feuerwehr wurde aufgeboden und dichtete das Loch ab (Abbildung 2).

**Abbildung 2:** Situation bei der Intervention der Feuerwehr in Lüsslingen am 6. Juli 2021.

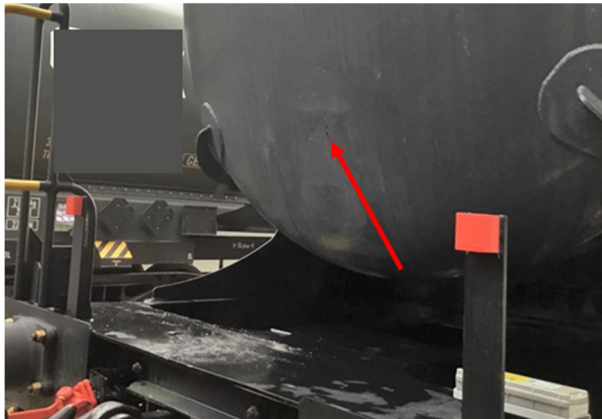
Das Loch befindet sich stirnseitig am Kessel auf einer Höhe von ca. 605 mm über der Wagenplattform (Abbildung 3). Das Loch ist leicht oval und ca. 8 x 11 mm gross. Gleich darüber ist die Lackierung auf einer Länge von ca. 25 mm weggeätzt. Es sind keine Schlag- oder andere Gewaltspuren sichtbar. In der Öffnung ist die Dichtmasse der Feuerwehr zu erkennen (Abbildung 4). Im Tankinnern ist eine kreuzförmige Bruchstelle (ca. 100x100 mm) in der Schutzauskleidung sichtbar (Abbildung 5).

Abbildung 3: Position des Lochs ca. 605 mm über der Wagenplattform.

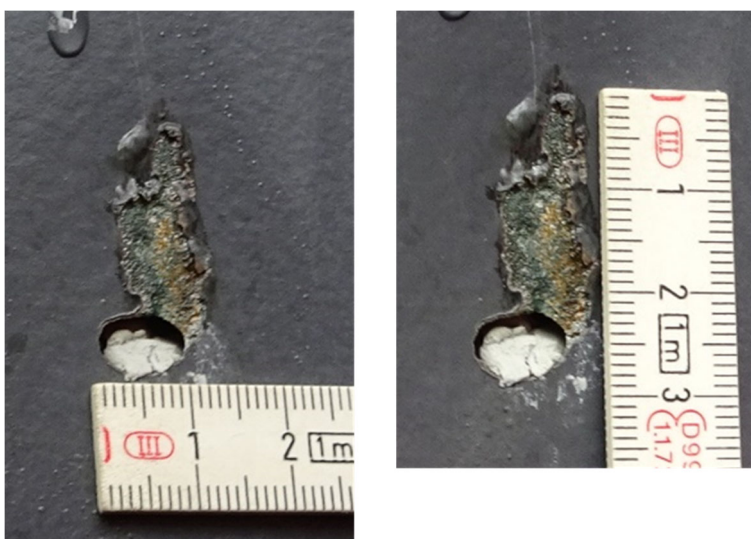
Abbildung 4: Detailaufnahmen zu Abbildung 3.

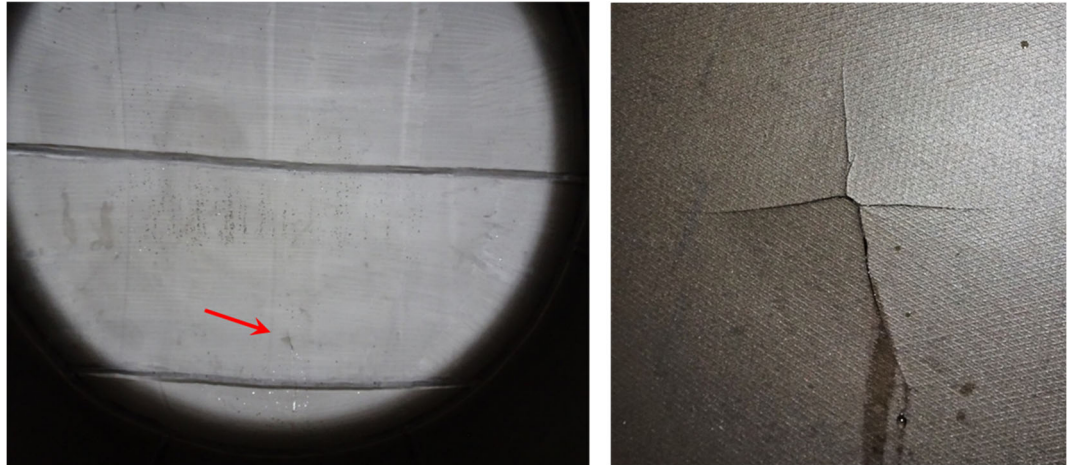
**Abbildung 5:** Linkes Bild: Situation im Tankinnern (Pfeil zeigt auf Bruchstelle).  
Rechtes Bild: Detailaufnahme der kreuzförmigen Bruchstelle in der Schutzschicht.

Die Laboranalyse zeigt, dass initial die Schutzschicht (Hartgummibeschichtung) beschädigt wurde. Diese Beschädigung ermöglichte der Säure, mit dem Stahl zu reagieren. Aufgrund der Schwerkraft erfolgte eine korrosive Unterwanderung entlang der Grenzfläche Stahlsubstrat/Schutzschicht primär nach unten und führte letzten Endes zum Durchbruch im 7 mm dicken Stahlmantel ca. 17 mm unterhalb der ursprünglichen Beschädigung der Schutzschicht.

- Die Laboranalyse zeigte, dass initial die Schutzauskleidung in der Mitte einer Gummierungsbahn (Hartgummibeschichtung) beschädigt wurde. Diese Beschädigung ermöglichte der Säure mit dem Stahl zu reagieren. Durch korrosive Prozesse entstand ein Loch im Stahlmantel.
- Eine Gewalteinwirkung von aussen kann ausgeschlossen werden, da keine Spuren erkennbar sind.
- Seit der Inbetriebsetzung bis zum Zeitpunkt des Unfalls lagen keine Schadensmeldungen vor. Der Wagen war erst seit 16 Monaten in Betrieb.

Die SUST empfiehlt, alle Kesselwagen Zacns der Baureihe N-310-02 mit der Schutzauskleidung HAW-H94 ausser Betrieb zu setzen und die Schutzauskleidung durch eine unabhängige Stelle überprüfen zu lassen. Parallel dazu und unter

Berücksichtigung der Überprüfungsergebnisse empfiehlt die SUST abzuklären, ob weitere Kesselwagen mit vergleichbarer Schutzauskleidung betroffen sein könnten, und entsprechende Massnahmen zu treffen.

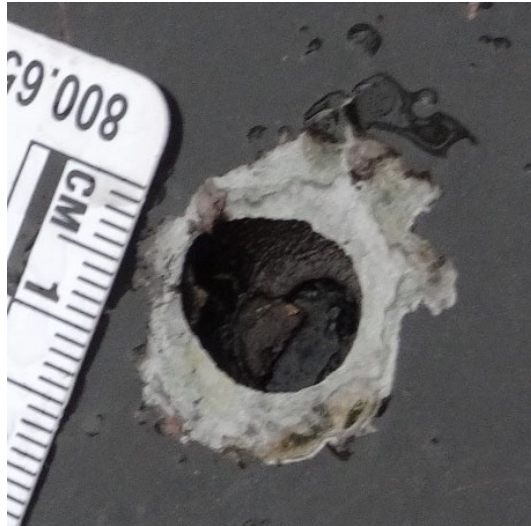
Das Loch befindet sich seitlich am Tank in der Nähe der Einsteigeöffnung. Das Loch ist leicht oval und ca. 11x13 mm gross (Abbildung 6). Um das Loch sind keine Schlag- oder andere Gewaltspuren erkennbar. Im Tankinnern ist ein Riss im Bereich von drei aneinanderstossenden Kunststoffbahnen der Schutzschicht sichtbar (Abbildung 7).

im Sollbereich. Die Dicke des Stahlmantels lag in einem Bereich von ca. 7x2 cm um die Lochstelle korrosionsbedingt unter dem Sollwert.

**Abbildung 6:** Ausprägung der Lochstelle im Stahlmantel.

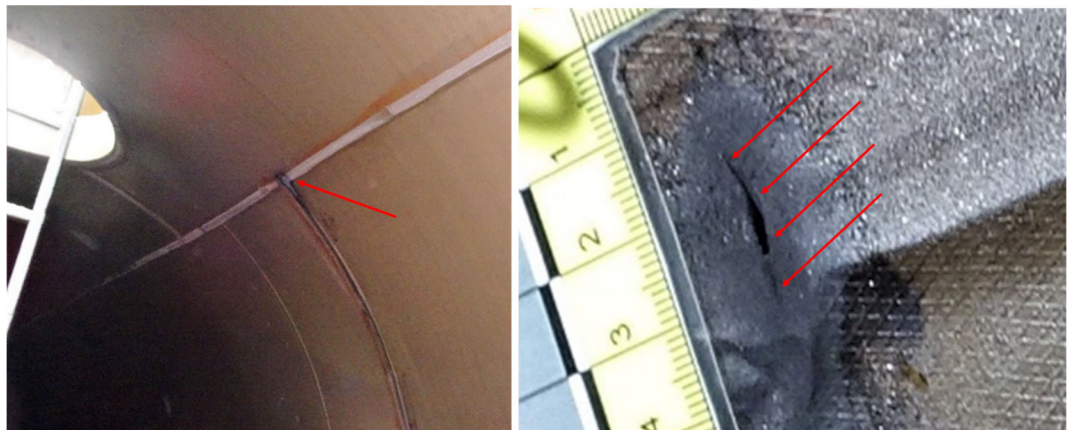
**Abbildung 7:** Linkes Bild: Übersicht im Tankinnern (Pfeil zeigt auf den Riss).  
Rechtes Bild: Riss in der Schutzauskleidung.

- Die Position des Risses in der Schutzauskleidung lag im Bereich von drei aneinanderstossenden Kunststoffbahnen in der Nähe der Einsteigeöffnung. Durch diese Beschädigung kam Salzsäure in Kontakt mit dem Stahlmantel, wo durch korrosive Prozesse ein Loch entstand.
- Die auffälligen Schleifspuren mit rissartigen Strukturen (Abbildung 9) im Tankinnern an der Schutzauskleidung eines neuen Wagens sind aussergewöhnlich und deuten auf Qualitätsmängel bei der Fertigung hin.
- Eine Gewalteinwirkung von aussen kann ausgeschlossen werden, da einerseits keine Spuren erkennbar sind und die Lochstelle durch den Plattformaufbau geschützt ist.
- Seit der Inbetriebsetzung bis zum Zeitpunkt des Unfalls lagen keine Schadensmeldungen vor. Der Wagen war seit 30 Monaten in Betrieb.

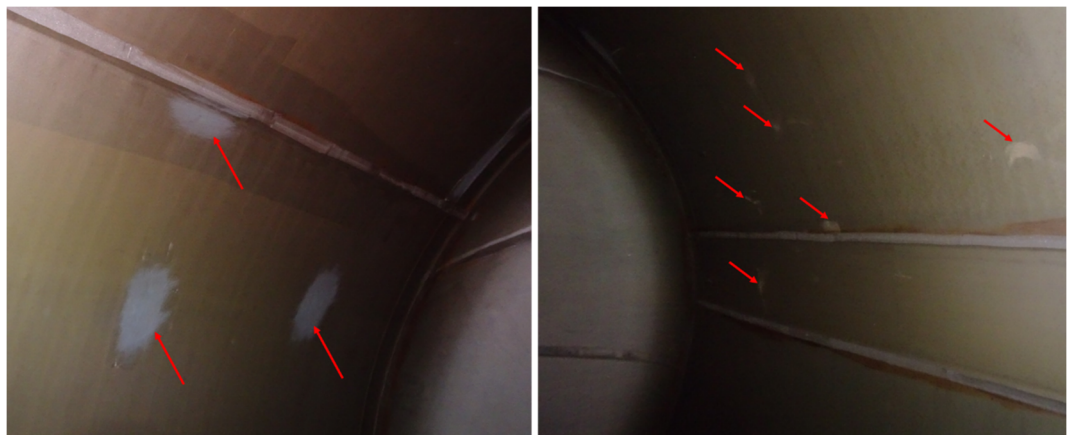
Im Tankinnern sind auffällig viele Schleifspuren sichtbar (Abbildung 8). In einer Schleifstelle war eine rissartige Struktur erkennbar (Abbildung 9).

**Abbildung 8:** Einige der im Tank vorgefundenen Schleifspuren (rote Pfeile).
