Untersuchungsbericht der Schweizerischen Sicherheitsuntersuchungsstelle SUST

über die Kollision eines Lokzugs mit
einem Güterzug

vom 2. Juni 2022

in Zollikofen (BE)

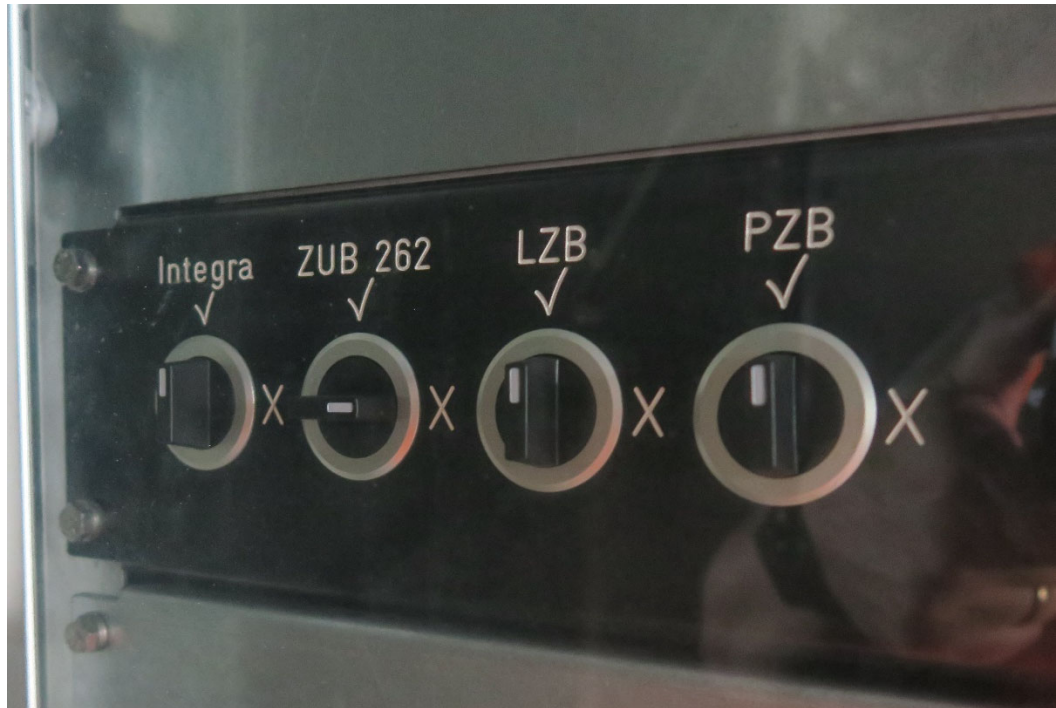
- Das fehlerhafte Konfigurieren des ZUB 262ct im Rahmen von Unterhaltsarbeiten durch die Instandhaltungsstelle wurde nicht erkannt. Dies führte zur Störung der Zugbeeinflussung auf der Spitzenlokomotive des Lokzugs.

Auf der zugführenden Lokomotive Re 475 war das Zugsicherungssystem ZUB 262ct ausgeschaltet. Somit erhielt auch Integra keine Baliseninformation.

Abbildung 2: Ausgeschaltetes ZUB 262ct auf der Lokomotive Re 475.

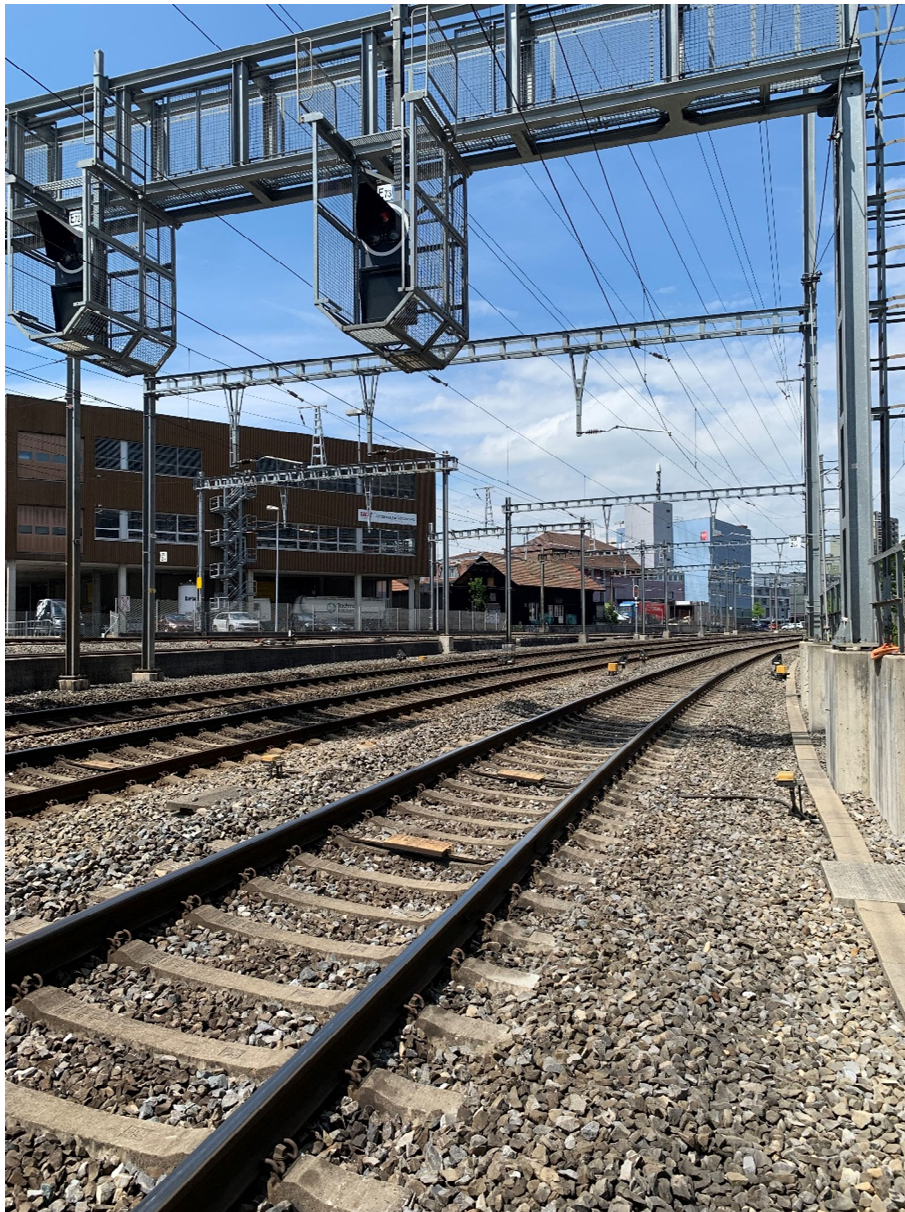
Abbildung 3: Abschnittsignal E73, letztes Hauptsignal vor der Kollision.

Der Lokzug fuhr am, dem Einfahrtsignal G208 folgenden, «Halt» zeigenden Abschnittsignal E73 mit unveränderter Geschwindigkeit vorbei. Als er die drohende Gefahr einer Kollision erkannte, löste der Lokführer eine Schnellbremsung aus. Die Kollision war aber nicht mehr zu vermeiden. Der Lokzug prallte in den Zugschluss des noch stillstehenden, zur Abfahrt bereiten Güterzuges. Die Lokomotive Re 475 sprang bei der Kollision hoch und rutsche auf dem Niederflurwagen weiter gegen einen darauf verladenen Bagger. Dabei wurde der Güterzug rund eine halbe Wagenlänge nach vorn geschoben.

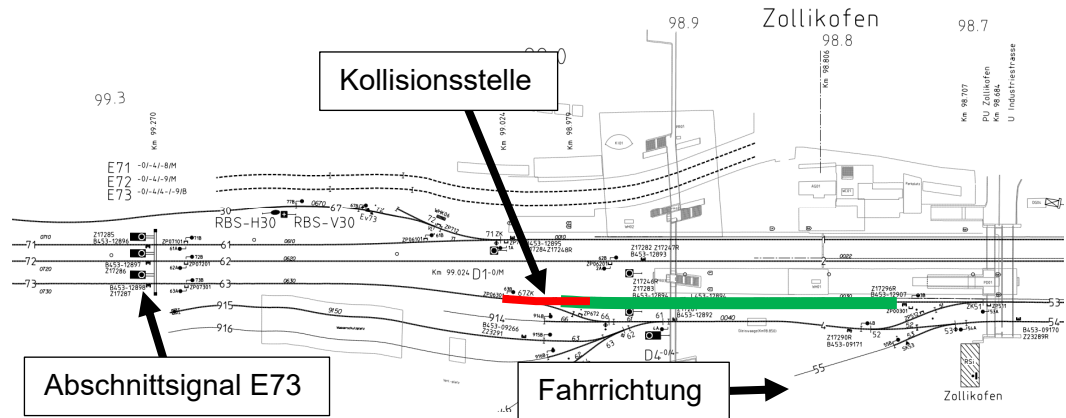
Abbildung 4: Situation nach Stillstand der Fahrzeuge. Grün: Güterzug, Rot: Lokzug.

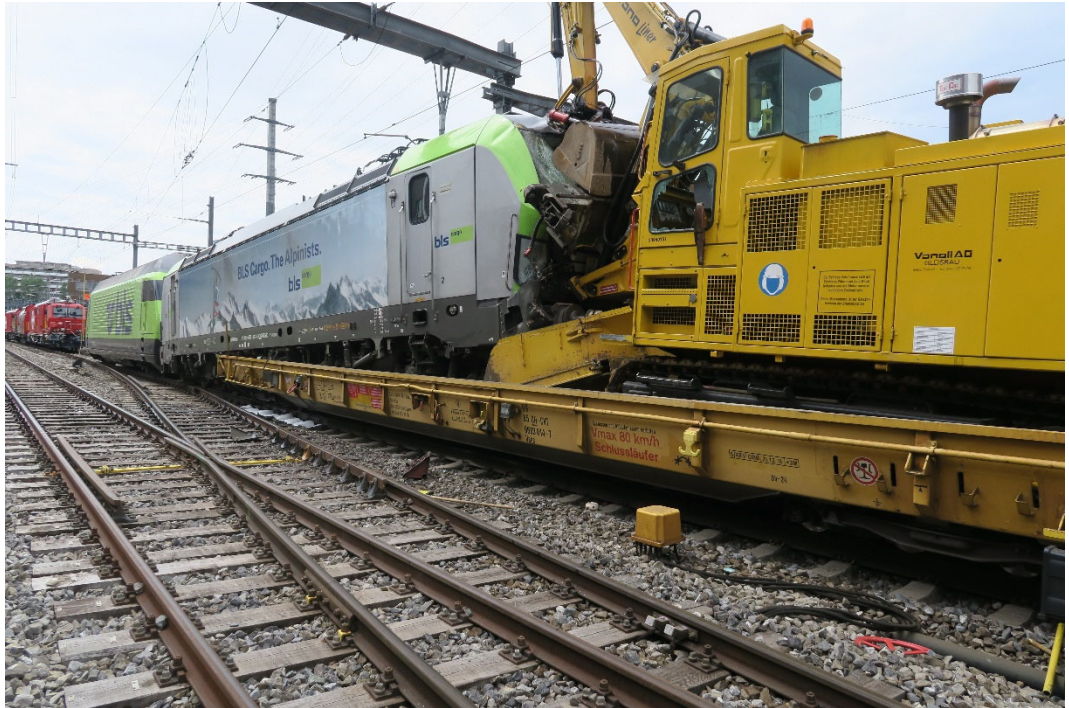
Lokomotiven und Sonderfahrzeuge Bau sowie deren Ladung wurden erheblich beschädigt.

Abbildung 5: Position der Lokomotive Re 475 auf dem Niederflurwagen nach Stillstand aller Fahrzeuge.
