The Rail Safety Inspection Office

## **Zpráva o výsledcích šetření příčin a okolností vzniku mimořádné události**

### **Investigation Report of Railway Accident**

Unauthorized movement of shunting operation behind a departure signal device L6,  
collision with freight train No. 83044 and consequent derailment of shunting  
operation at Hradec Králové hl. n. station

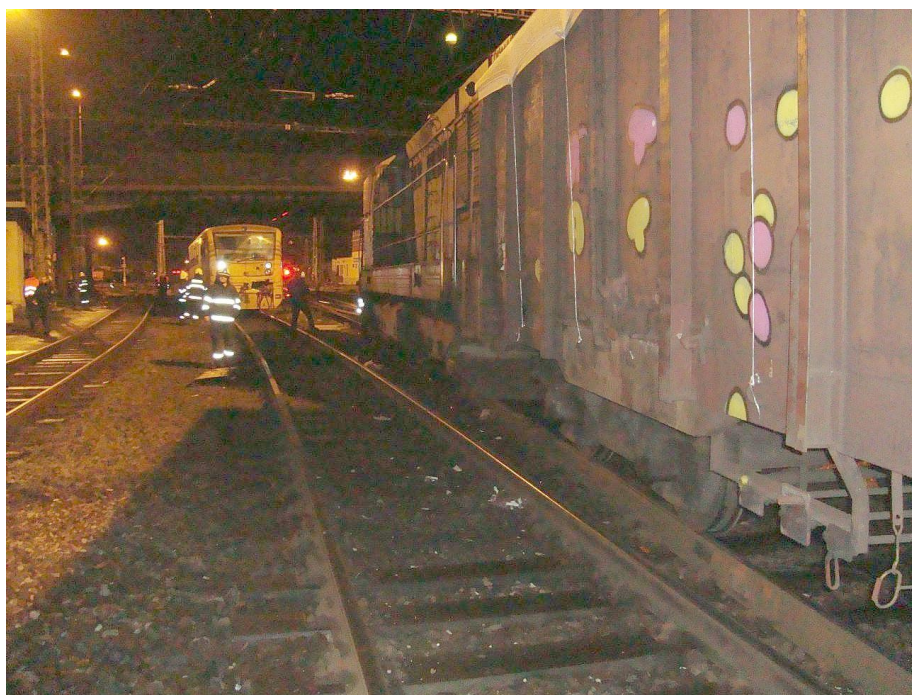
Obr. č. 1: Poloha DV při ohledání místa MU

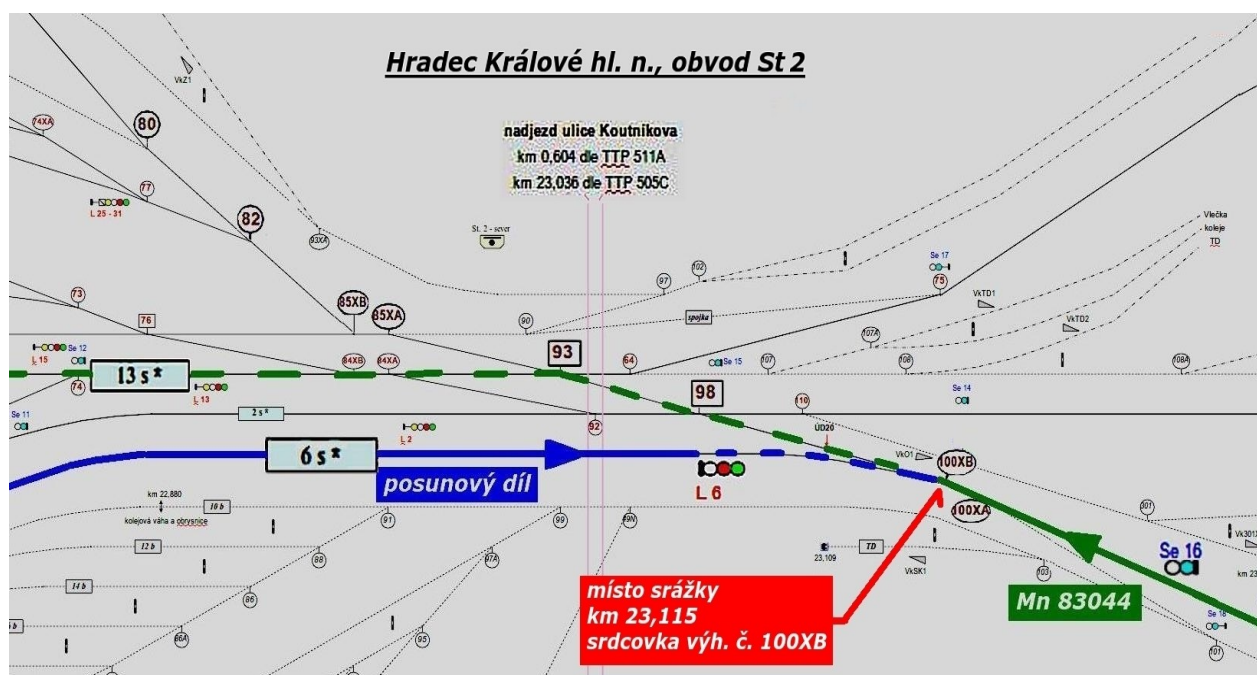
Obr. č. 2: Schéma místa MU

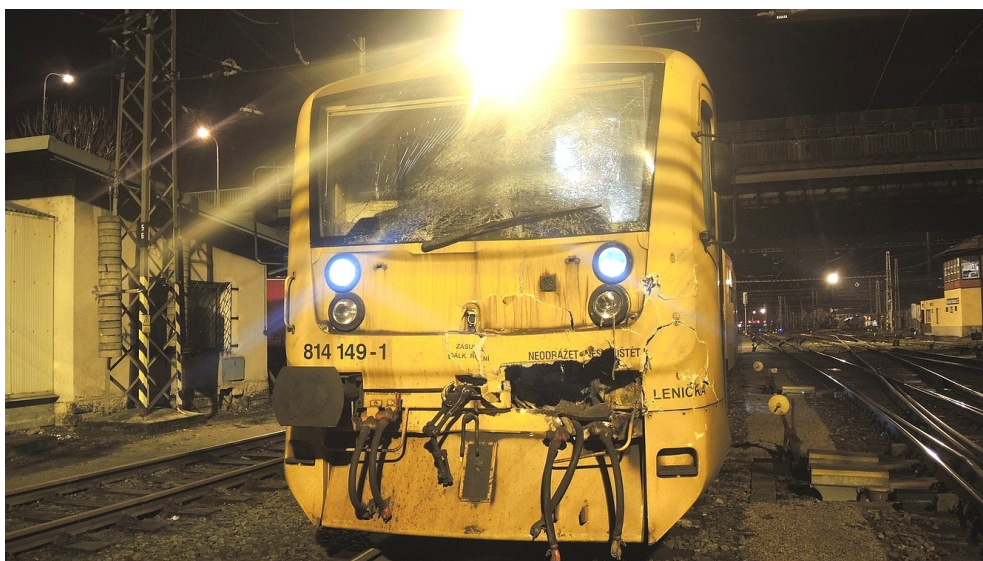
Obr. č. 3: Poškození čela posunového dílu dopravce ČD, a. s. Zdroj: Drážní inspekce

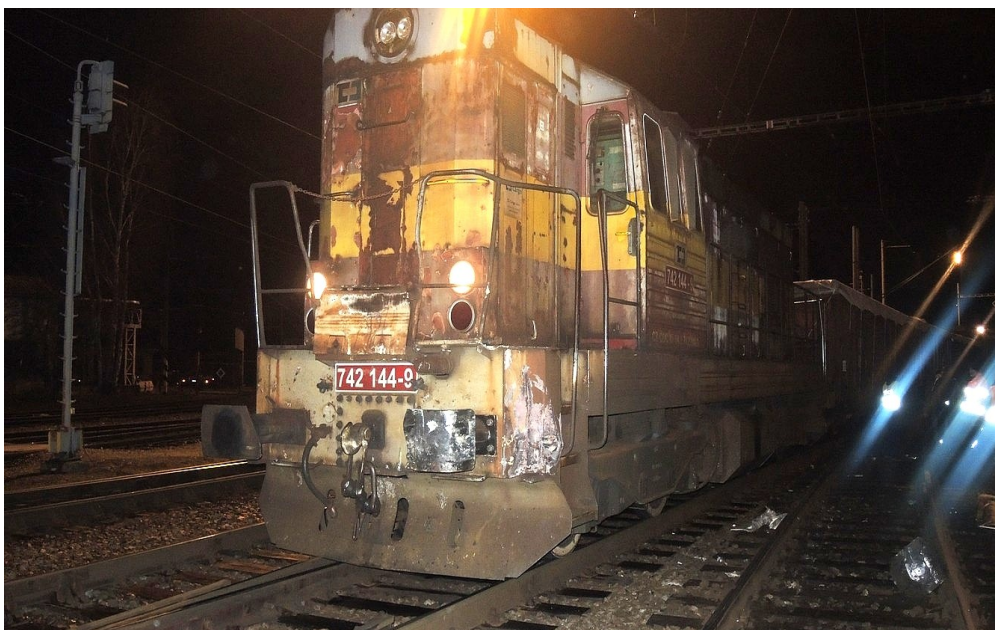
Obr. č. 4: Poškození čela HDV vlaku Mn 83044

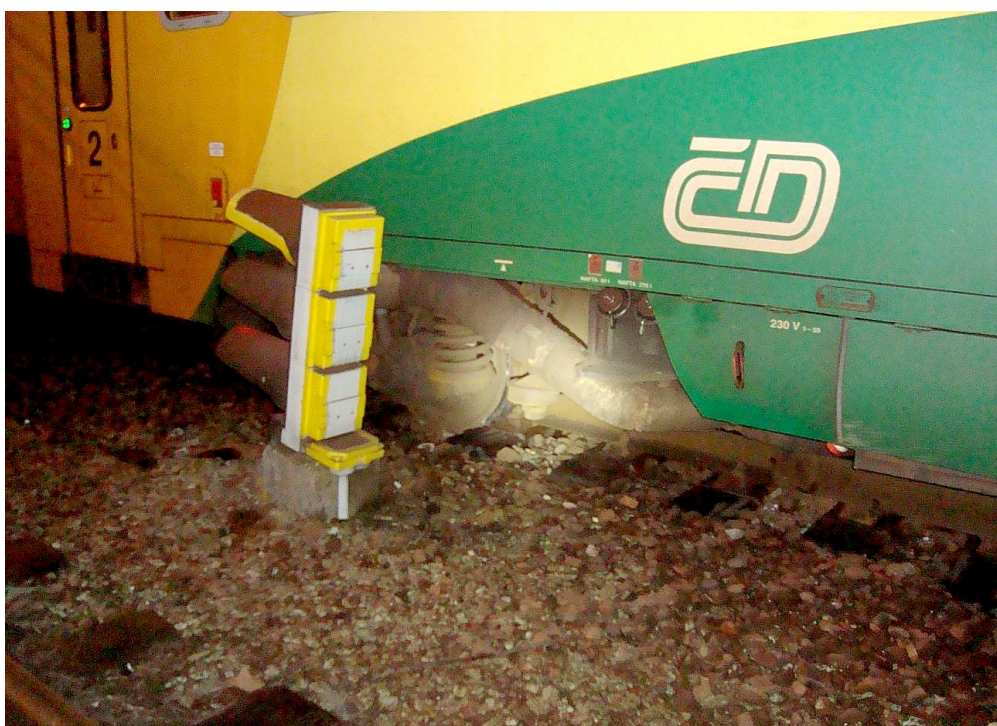
Obr. č. 5: Návěstidlo L6 a vykolejené dvojkolí HDV 814.149-1

| -49,2 m | druhé, vpravo vykolejené dvojkolí motorové jednotky; |

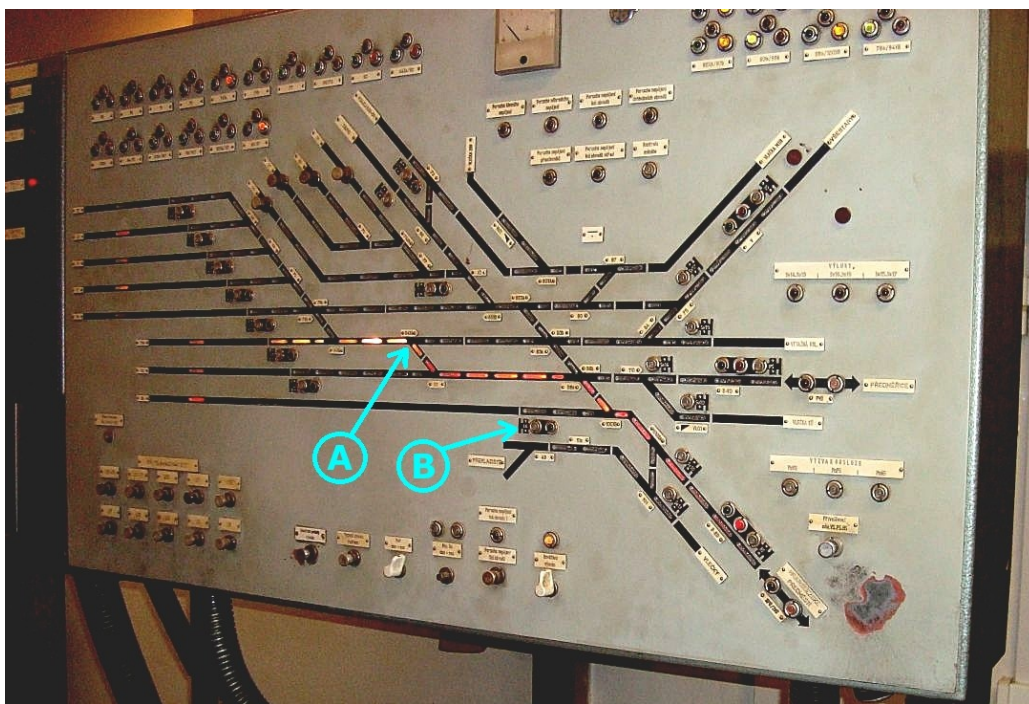
Obr. č. 6: Panel signalisty stavědla St 2: vlaková cesta je pro vlak Mn 83044 postavena na kolej 13s a zčásti obsazena od vjezdového návěstidla HS k výh. č. 84XA („A“); na návěstidle L6 není indikována návěst dovolující jízdu („B“)
