The Rail Safety Inspection Office

Závěrečná zpráva o výsledcích šetření mimořádné události

Nezajištěná jízda vlaku Sp 1724 proti vlaku Sp 1721 v železniční stanici
Veselí nad Moravou

Accident and incident investigation report

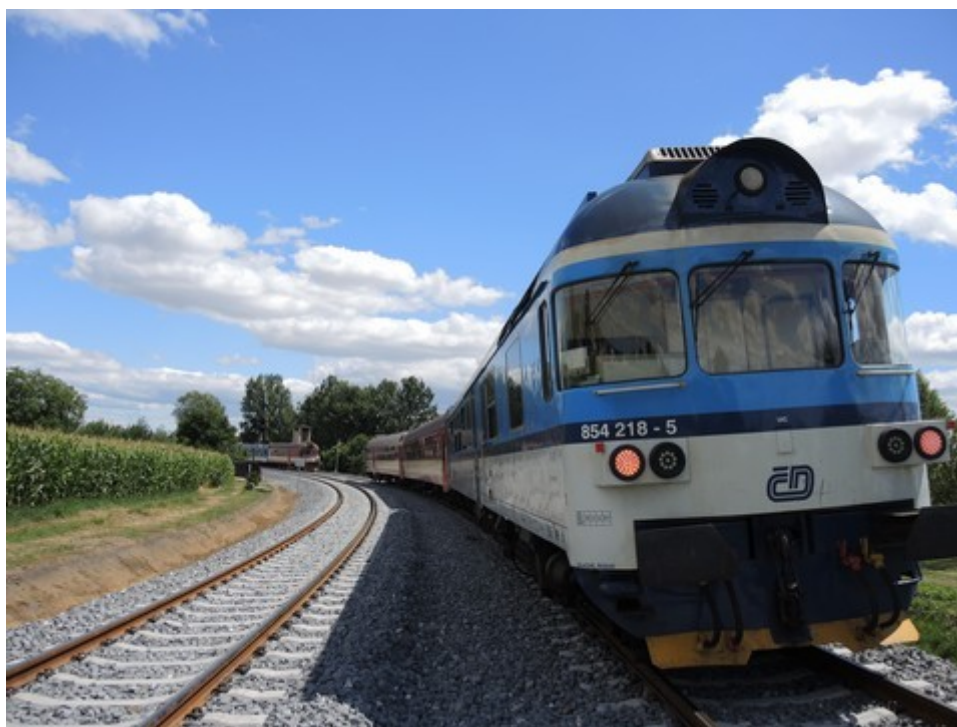
Obr. č. 1: Pohled na konec vlaku Sp 1721

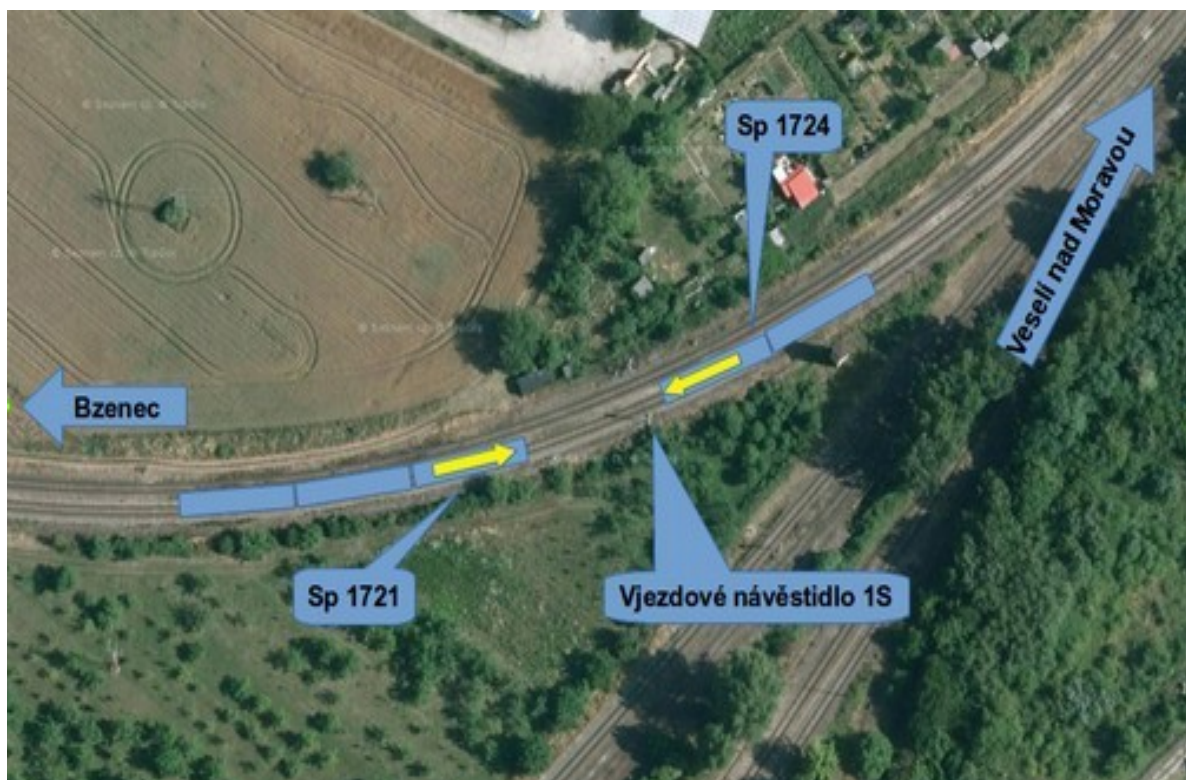
bylo zjištěno, že vlak Sp 1724 stál čelem v km 86,860 na záhlaví 1. SK směrem na Bzenec, vlak Sp 1721 stál čelem v km 86,808 na 1. TK před vjezdovým návěstidlem 1S. Vzdálenost mezi stojícími vlaky byla 52 m a nacházely se v pravém oblouku ve směru jízdy vlaku Sp 1724. Oba vlaky byly řízeny z řídících vozů, HDV byla řazena vždy na konci soupravy. Brzdiče obou vlaků na stanovišti strojvedoucího byly v poloze rychlobrzdy. Oba vlaky byly označeny návěstí „Konec vlaku“ a na obou čelech vlaků svítilo jedno červené světlo (část návěstí „Stůj, zastavte všemi prostředky“). Ohledáním provizorního SZZ typu EMA 2 na St. 3 bylo zjištěno, že pro odjezd vlaku Sp 1724 z žst. Veselí nad Moravou byla postavena vlaková cesta z 1. SK na 1. TK směr Bzenec, čemuž odpovídalo nastavení na Tabuli s kolejovým pravítkem a zavěšenými klíči pro tuto vlakovou cestu, včetně klíčů v EMZ. Plomby EMZ na St. 3 nebyly porušeny. Provizorní SZZ v dopravní kanceláři se skládalo ze skříňky s tlačítky na výzvu k obsluze přivolávacích návěstí a tlačítka „Stůj“ bez jiné návaznosti na stavědlový přístroj na St. 3. Traťový svršek byl nový a bez závad. Odjezdové návěstidlo L1 a vjezdové návěstidlo 1S byla viditelná a řádně označena.

Obr. č. 2: Schéma místa vzniku MU

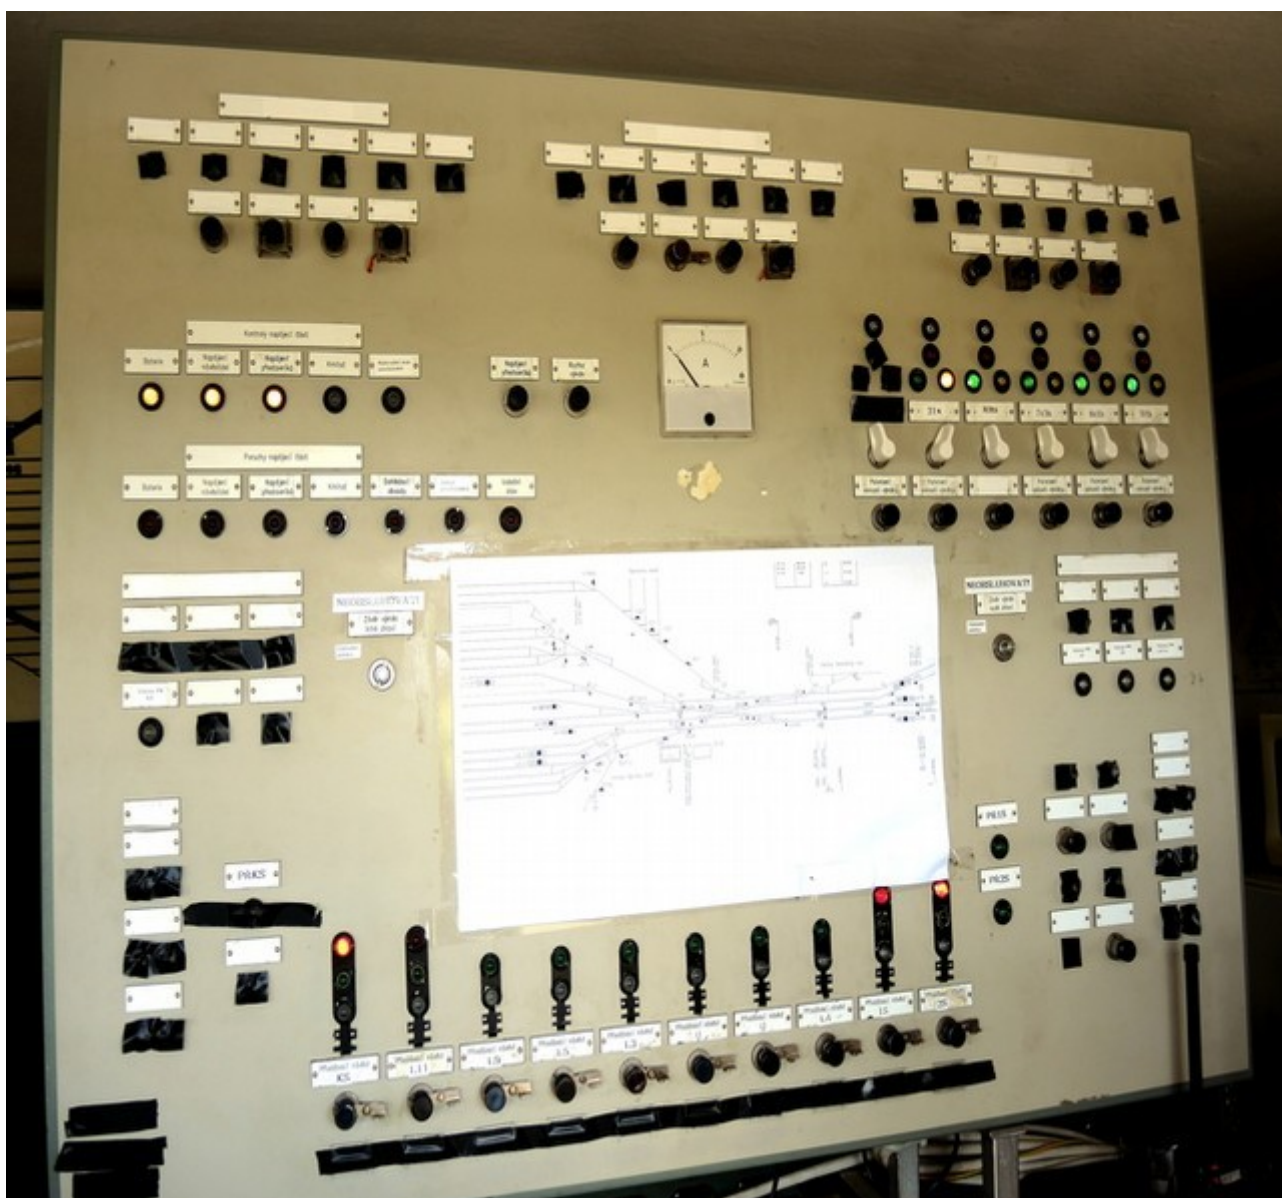
Obr. č. 3: Indikační deska s řadiči

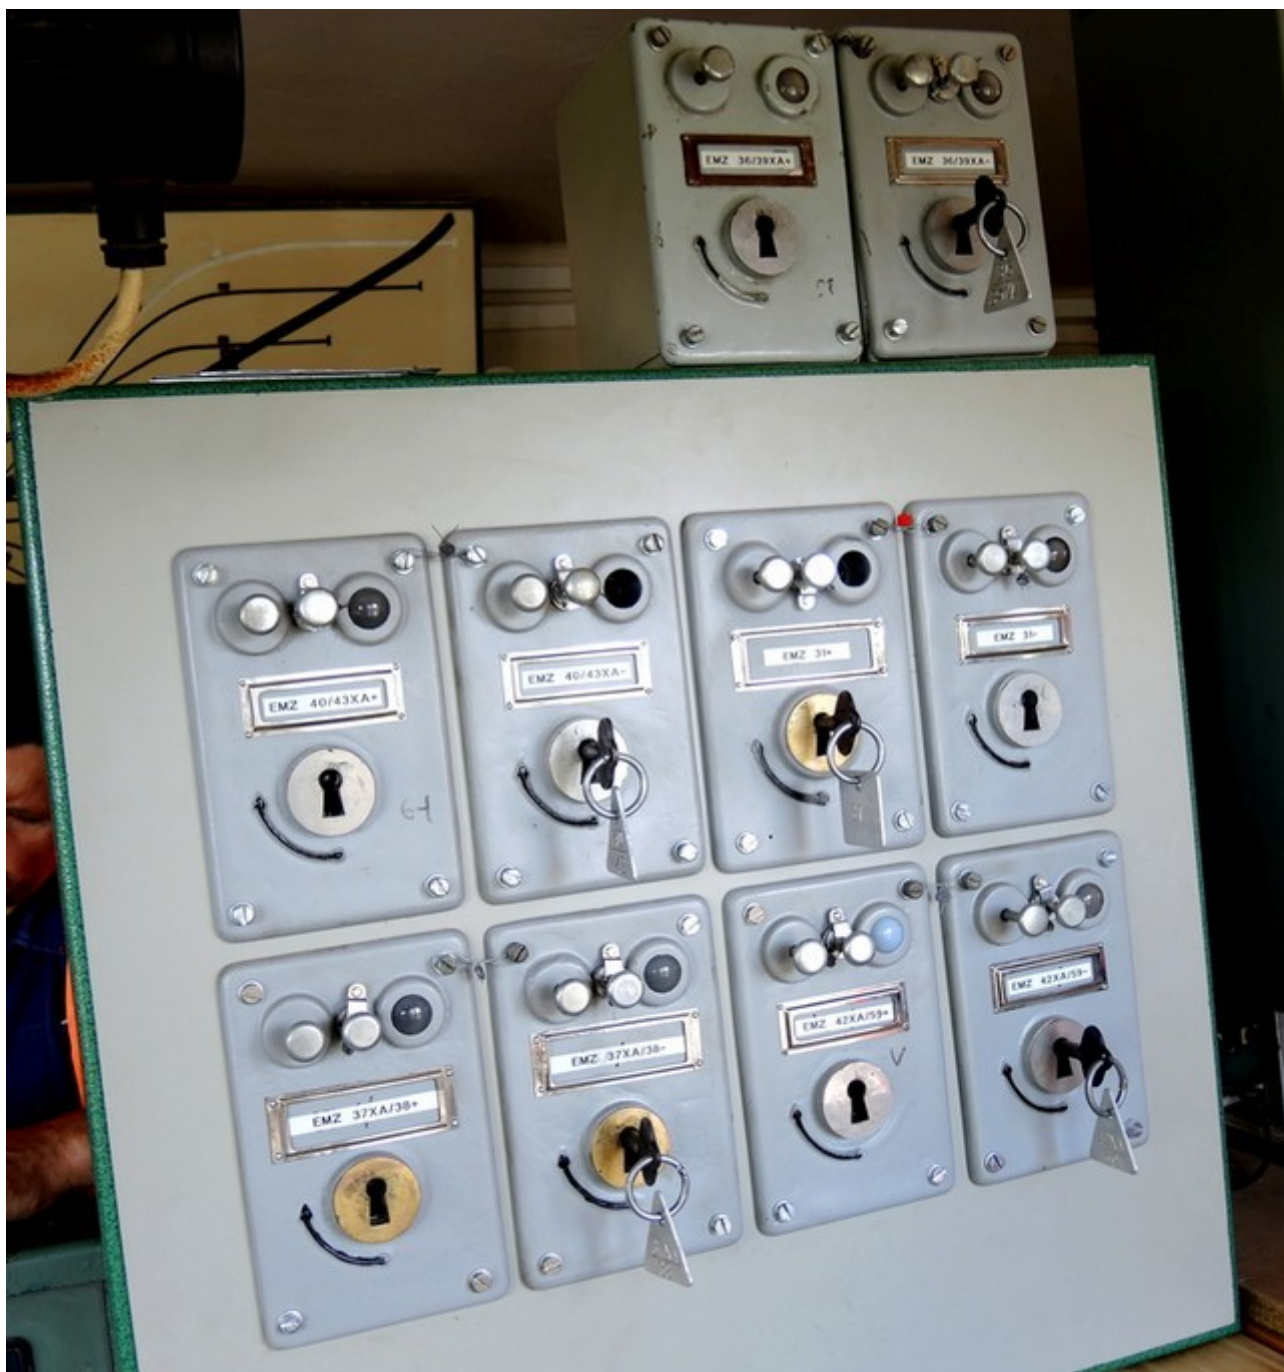
Obr. č. 4: Elektromagnetické zámky

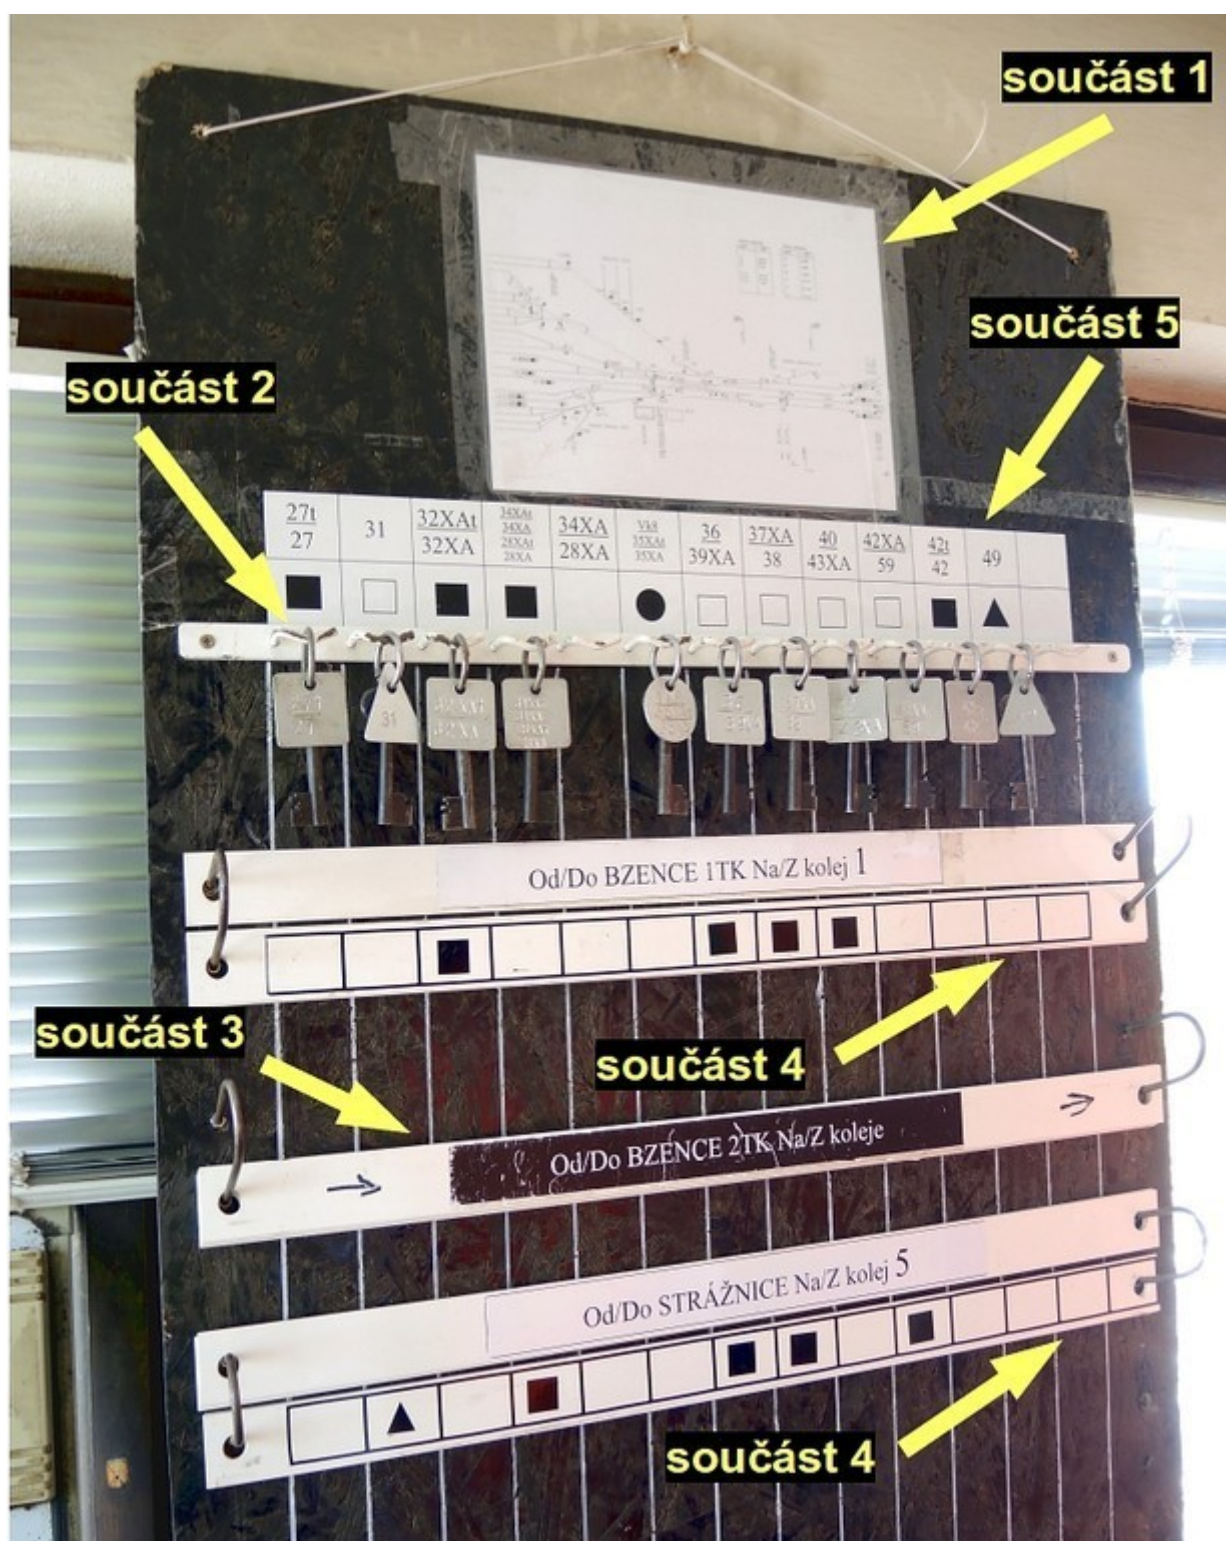
Obr. č 5: Tabule k zavěšování klíčů (stav po MU)

Odchylně od stanoveného příkazu k postavení vlakové cesty z 1. SK do žst. Bzenec, který dal výpravčí signalistovi St. 3, však signalista použil pro kontrolu správného postavení výhybek nesprávné kolejové pravítko „Od/Do Bzenec 1TK Na/Z kolej 1“. Pro nařízenou vlakovou cestu výpravčím měl použít pravítko „Od/Do Bzenec 2TK Na/Z kolej 1“. Tuto chybu si neuvědomil ani při kontrole správného zavěšení klíčů pro nařízenou vlakovou cestu (na Obr. č. 5 je pravítko, které mělo být správně použito, zakryto krycím pravítkem „Od/Do Bzenec 2TK Na/Z koleje“). V souladu s polohou na nesprávně vybraném pravítku přestavil výhybky č. 40/43 do přímého směru na 1. TK a na příslušný háček (na Obr. č. 5 čtvrtý obsazený háček zprava, ke kterému náleží páté pole zprava na kolejovém pravítku) zavěsil klíč se štítkem ve tvaru čtverce (viz Obr. č. 5).

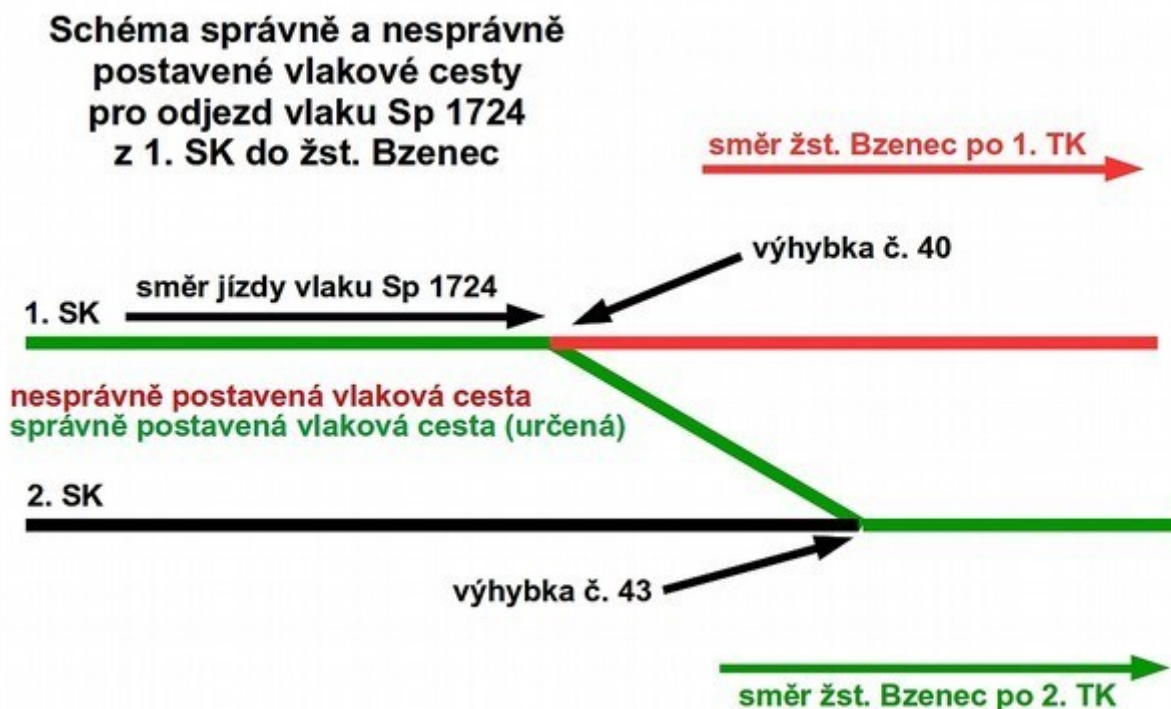
Obr. č. 6: Schéma správně a nesprávně postavené vlakové cesty

Při průjezdu vlaku Sp 1724 kolem jeho stanoviště si při opětovné kontrole Tabule svůj omyl uvědomil a okamžitě se pokusil spojit s vlakem Sp 1724 vysílačkou, aby ho zastavil. Protože se mu spojení s vlakem navázat nepovedlo, ihned tuto skutečnost ohlásil výpravčímu. Ten použil okamžitě funkci „Generální stop“.

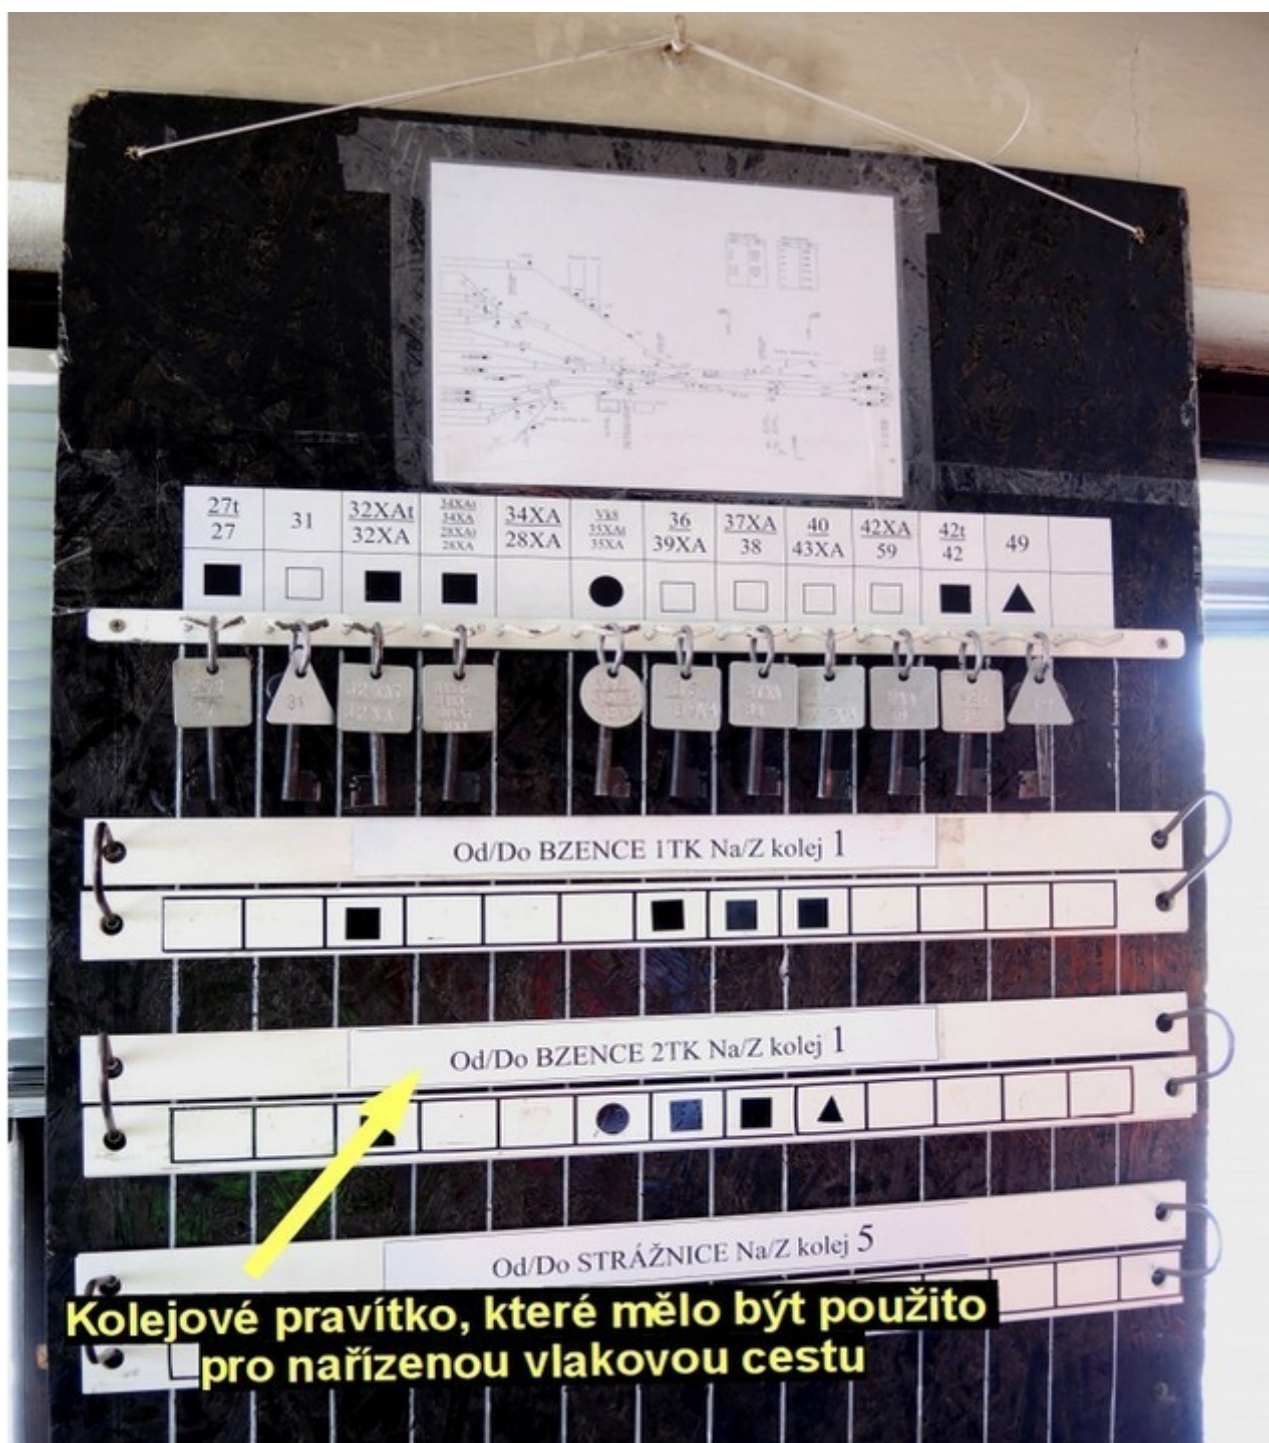
Při šetření na místě MU, po zdokumentování všech skutečností, inspektor DI na Tabuli nasimuloval použití správného kolejového pravítka pro nařízenou vlakovou cestu (viz Obr. č. 7). Z této simulace vyplývá, že na háčku pro výhybky č. 40/43 měl být zavěšen klíč se štítkem ve tvaru trojúhelník pro jízdu do odbočného směru.

Obr. č. 7: Nasimulované nastavení správného kolejového pravítka

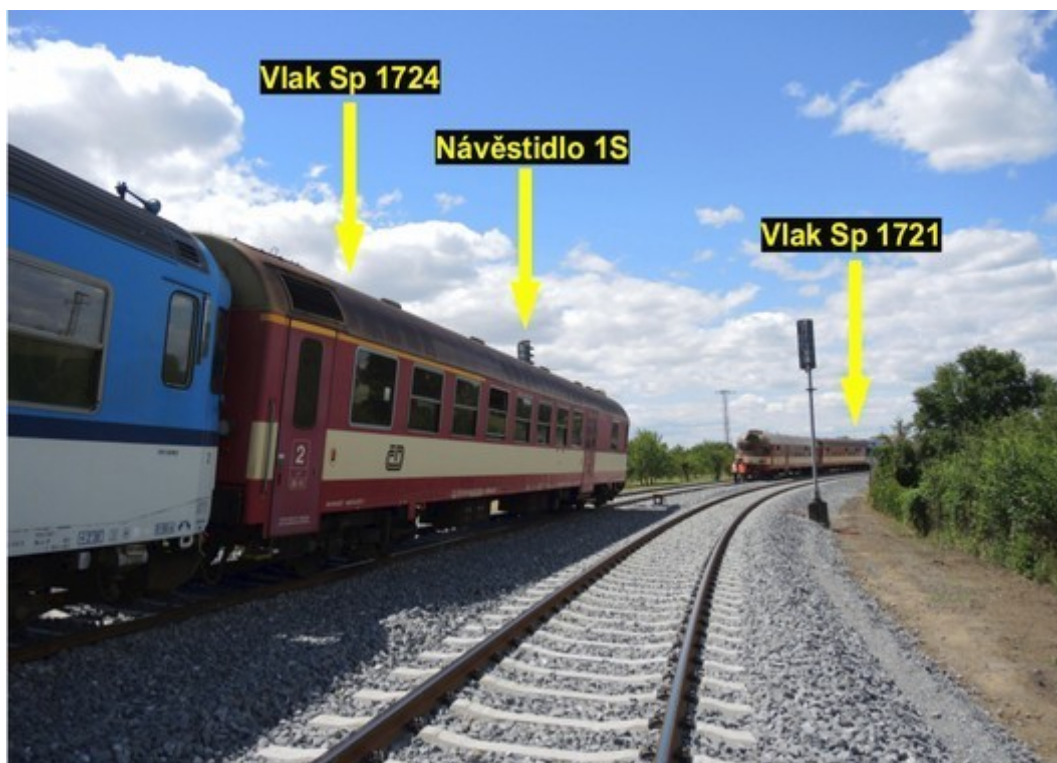
Obr. č. 8: Postavení vlaků po MU

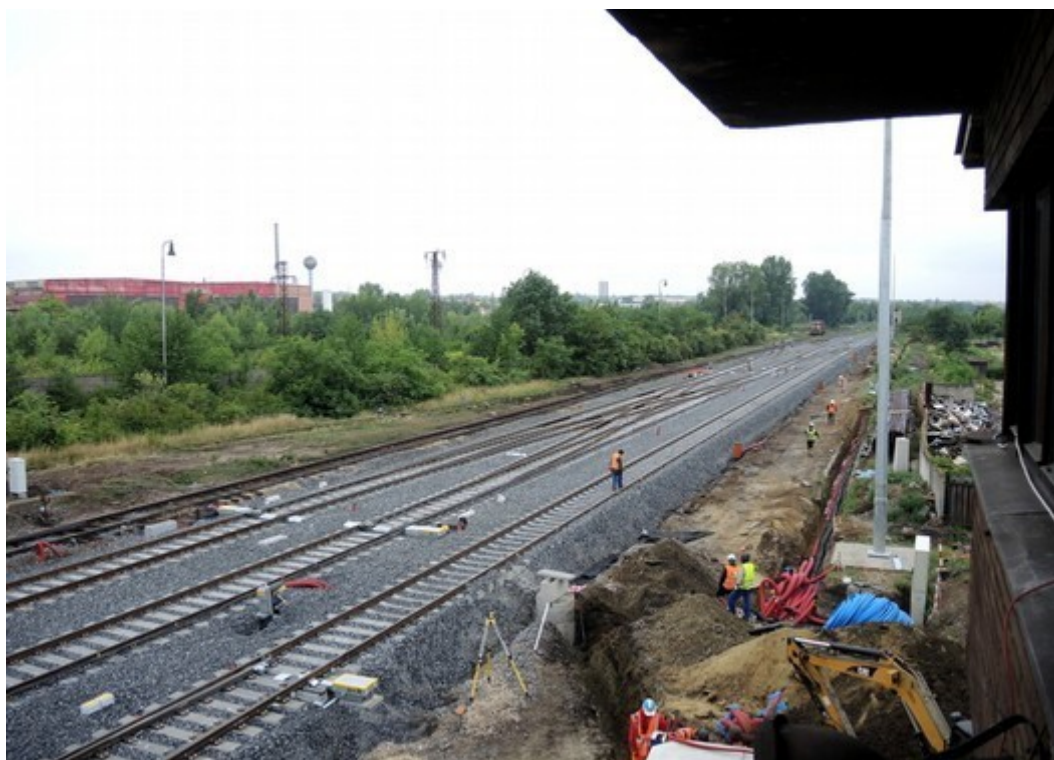
Obr. č. 9: Rekonstrukce SZZ na bzeneckém zhlaví v žst. Veselí nad Moravou
