The Rail Safety Inspection Office

Accident and incident investigation report

Collision of the long distance passenger train No. 1540 with a car at the level
crossing No. P5577 between Kamenný Újezd u Českých Budějovic
and Včelná stations

č. j.: 6-2720/2018/DI

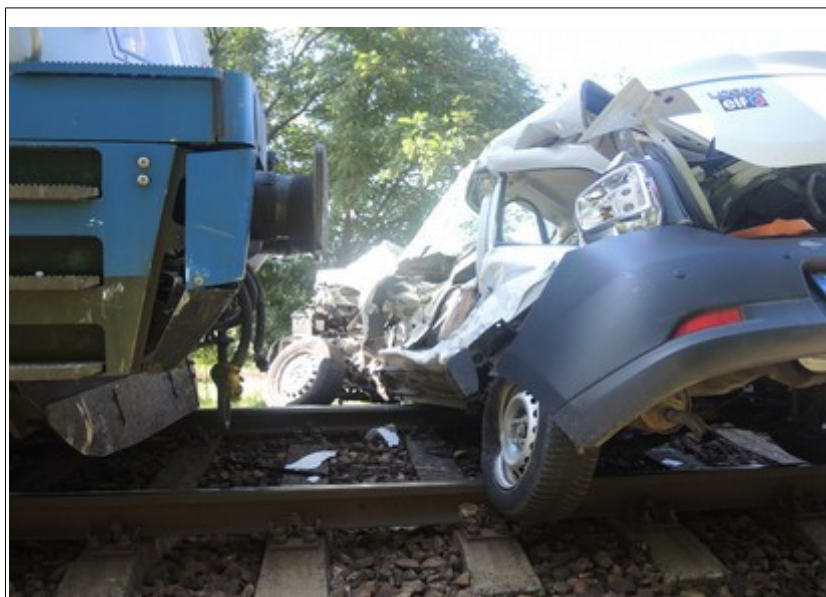
Obr. č. 1: Místo zastavení vozidel

- v km 108,837, tj. ve vzdálenosti 103 m od ŽP, stál konec vlaku;
- čelo vlaku se v konečném postavení po MU nacházelo v km 108,982, tj. ve vzdálenosti 248 m od ŽP;
- souprava byla označena návěstmi „Začátek vlaku“ a „Konec vlaku“;
- vlak byl sestaven z DV (od čela ve směru jízdy vlaku) CZ-ČD 91 54 7 380 003-4 (dále také HDV 380.003-4), CZ-ČD 61 54 19-70 011-2 Aee¹⁴⁰, CZ-ČD 61 54 20-70 533-2 Bee²³⁸, CZ-ČD 61 54 20-71 101-7 Bdpee²⁷⁴, CZ-ČD 61 54 72-91 008-7 WLABmz⁸²⁶, CZ-ČD 61 54 72-91 012-9 WLABmz⁸²⁶;
- DV nebyla vykolejena;
- mezi nárazníky a pluhem HDV byl zaklíněn OA;
- čelní kryty a nástupní schůdky vpravo pod stanovištěm HDV č. 2 byly poškozené;
- zásuvky elektrického topení a patnáctižilového propojovacího kabelu byly značně poškozené;
- v interiéru DV nebylo zjištěno žádné viditelné poškození;

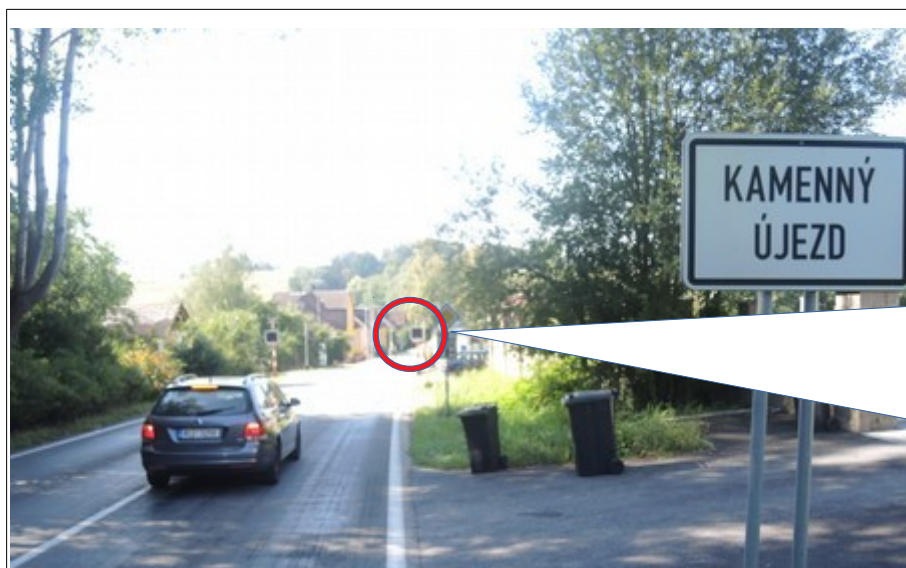
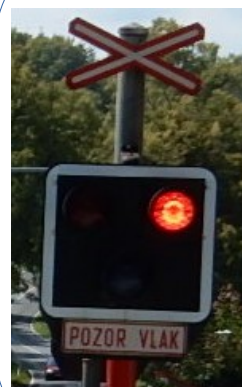
Obr. č. 3: Viditelnost výstražných světel PZZ

- výstražný kříž a světelná skříň výstražníku vpravo a vlevo na pozemní komunikaci byly ze směru jízdy OA viditelné na vzdálenost 90 m;
- výstraha PZZ dávaná dvěma červenými střídavě přerušovanými světly byla

viditelná a spolehlivě rozpoznatelná z komunikace III. tř. č. 354 ze vzdálenosti větší než 60 m (viz obr. č. 3);

Dopravní značení na pozemní komunikaci bylo v souladu s příslušnými předpisy pro provoz na pozemních komunikacích. Dopravní značky byly v době ohledání inspektorem DI nepoškozené a dobře viditelné. Výstražný kříž a světelná skříň výstražníků byly ze směru jízdy OA viditelné na vzdálenost 90 m, výstraha PZZ dávaná dvěma červenými střídavě přerušovanými světly byla viditelná a spolehlivě rozpoznatelná na vzdálenost 60 m (viz obr. č. 3). Viditelnost výstražného kříže a světelné výstrahy na světelné skříně výstražníku byla větší než stanovuje norma ČSN 73 6380 jako minimální hodnotu $D_z = 40 \text{ m}$.

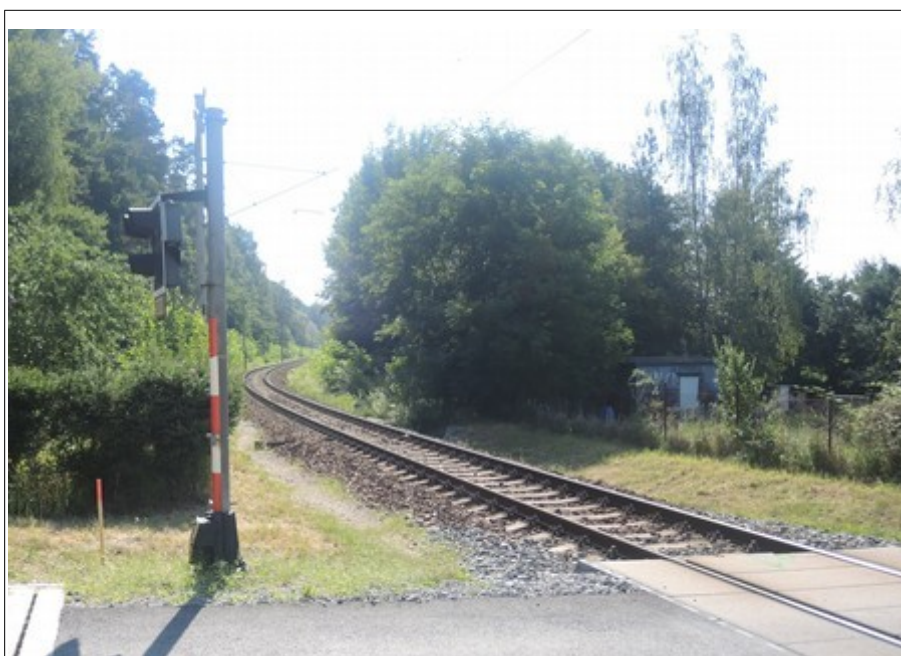
Obr. č. 4: Rozhledová délka L_p ve směru jízdy OA a Ex 1540

- rozhledová délka pro nejpomalejší silniční vozidlo pro případ poruchy nebo vypnutí PZZ byla ve směru jízdy OA a jízdy vlaku Ex 1540 naměřena 200 m (viz obr. č. 4);

Od úrovně výstražníků PZZ měl řidič OA nerušený rozhled na dráhu 200 m ve směru jízdy vlaku Ex 1540.

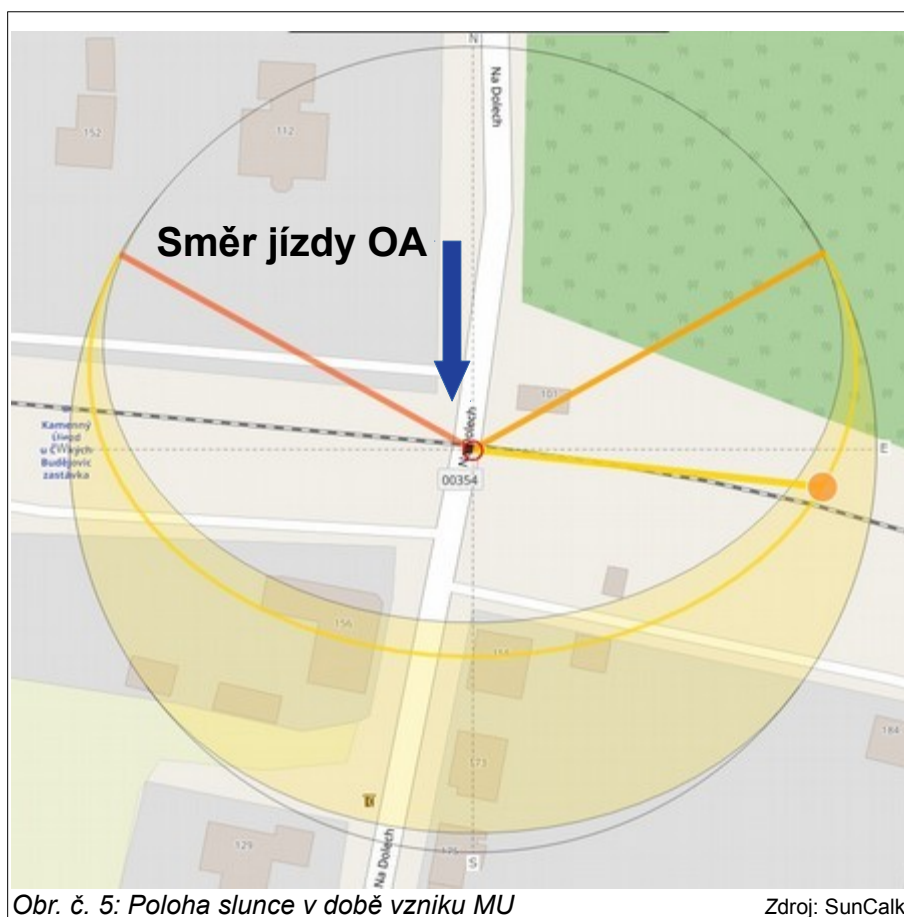
Možné ovlivnění vnímání výstražných světel PZZ řidiče OA sluncem bylo při ohledání místa bezprostředně po vzniku MU odborně způsobilými osobami provozovatele dráhy, inspektorem DI a vyšetřovatelem PČR vyloučeno (viz obr. č. 5).
