The Rail Safety Inspection Office

Investigation Report of Railway Accident

Derailment of rolling stock of freight train No. 67891 between Pačejov and Horažďovice předměstí stations

č. j.: 6-3858/2014/DI

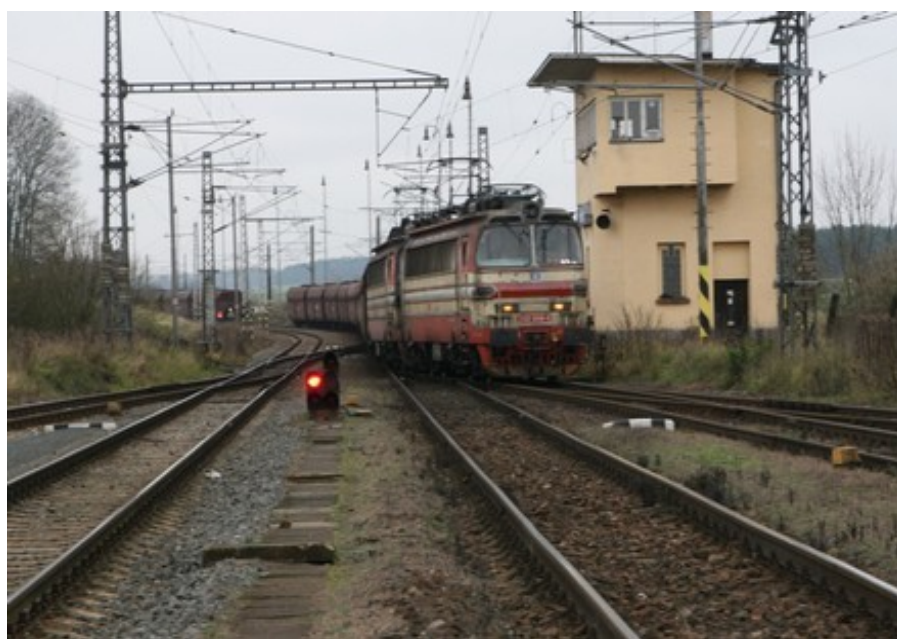
Obr. č. 1: Pohled na místo MU

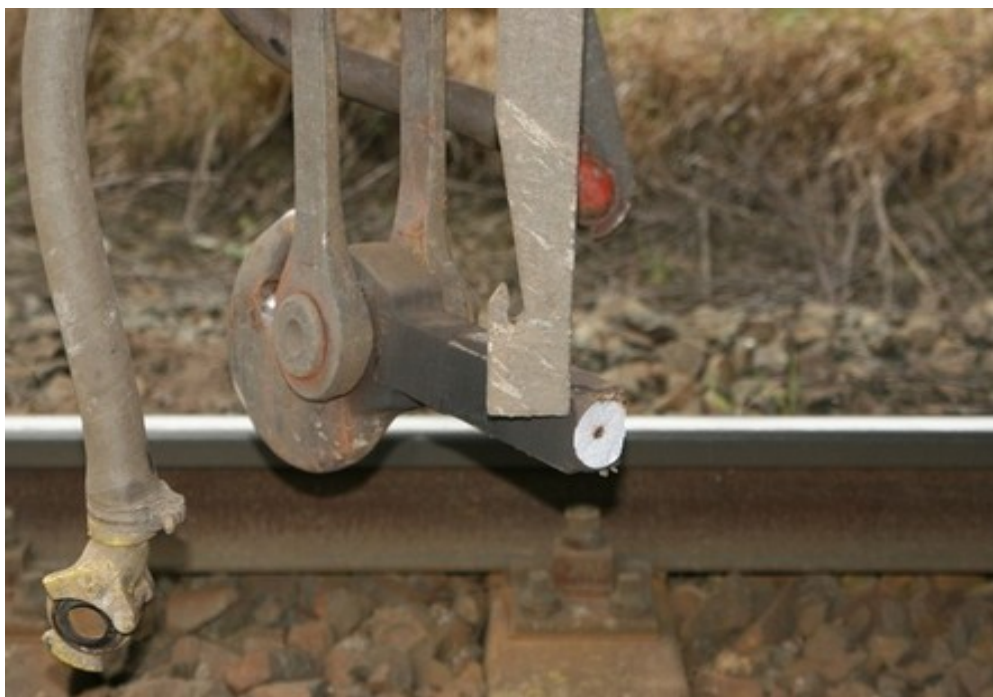
Obr. č. 2: Přetržený hák spřáhlového ústrojí 14. vozu

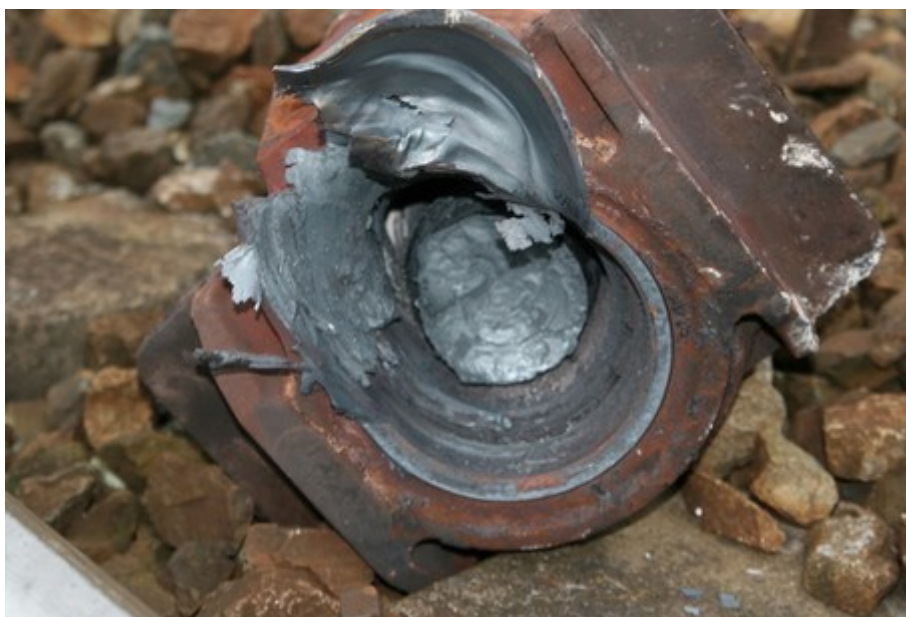
Čelo vlaku se nacházelo v žst. Horažďovice předměstí v obvodu St. 2 (pačejovské zhlaví) na výhybce č. 31 v km 290,021 trati České Budějovice – Plzeň hl. n. Vlak Pn 67891 byl sestaven z dvou HDV řady 240 a 24 ložených nákladních vozů řady Falls. Vůz č. 81 54 6682 977-8 řazený jako 14. za HDV měl poškozené táhlové ústrojí (viz obr. č. 2). Ve vzdálenosti 40,1 m od 14. vozu stály další vozy vlaku. Na výhybce č. 36 byl vůz řady Falls č. 81 54 6681916-7, vykolejený prvním podvozkem ve směru jízdy (podvozek „a“), a to jedním dvojkolím. Na podvozku „a“ na levé straně (ve směru jízdy vlaku) chyběla ložisková skříň a na nápravě vykolejeného dvojkolí byl na levé straně ulomený ložiskový čep. Dále chyběla rozsochová spona (viz obr. č. 3). Na pravé straně podvozku „a“ na rozsoše u vykolejené nápravy byla ulomená rozsochová spona, ulomené víko ložiskové skříně v místě upevňovacího šroubu nahoře a byl patrný únik maziva z ložiskové skříně. Krycí plech zátky ložiskové skříně chyběl – byl uražený (viz obr. č. 4). Další ložiskové skříně vykolejeného vozu nebyly poškozené a únik maziva nebyl viditelný. Další vozy vlaku (16. až 24. vůz) nebyly poškozeny a nacházely se na záhlaví a na 1. traťové koleji. Pod těmito vozy a rovněž za posledním vozem soupravy vlaku byly na kolejovém svršku viditelné stopy po jízdě vozu ve vykolejeném stavu. Pochůzkou bylo zjištěno místo vykolejení („bod nula“) v km 292,845 na 1. traťové koleji v mezistaničním úseku Pačejov – Horažďovice předměstí. V místě vykolejení, vedle 1. traťové koleje vlevo ve směru jízdy vlaku, ležela upadlá, deformovaná ložisková skříň (viz obr. č. 5). Na ložiskové skříně bylo dále vidět i působení vysoké teploty. Víko ložiskové skříně bylo prasklé a zátka ve víku chyběla – bylo zřejmé, že se roztavila. Uvnitř ložiskové skříně byla volně ležící ulomená část čepu nápravy (viz obr. č. 6).

Obr. č. 6: Ložisková skříň na místě vykolejení

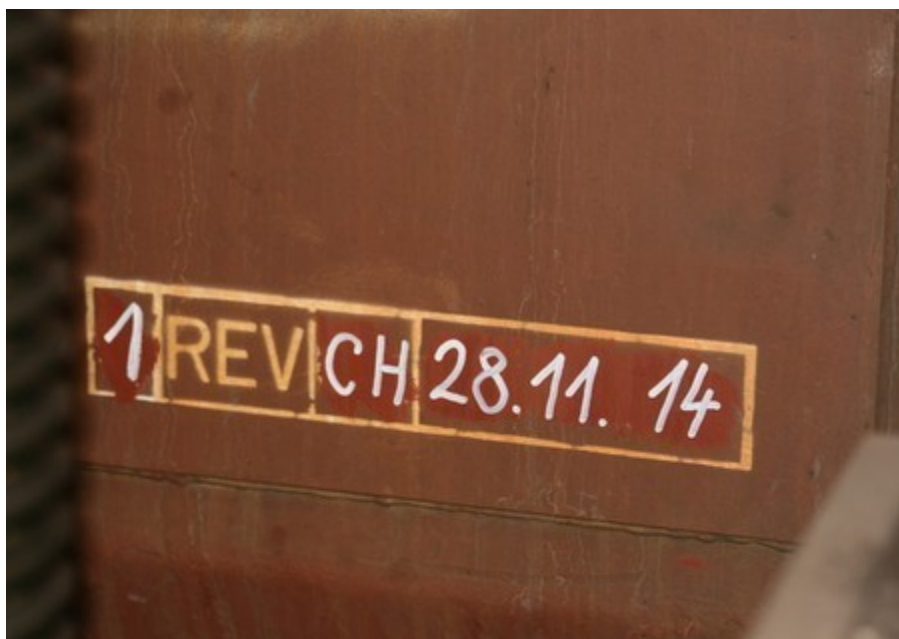
Poslední pravidelná technická kontrola před vznikem MU byla provedena dne 28. 11. 2014 s platností do 28. 11. 2015 (vyznačení technické kontroly na skříni vozu – viz obr. č. 8). Technická kontrola byla provedena 3 dny před vznikem MU.

Nedostatky nebyly zjištěny.

Obr. č. 8: Vyznačení provedení technické kontroly na vykolejeném voze

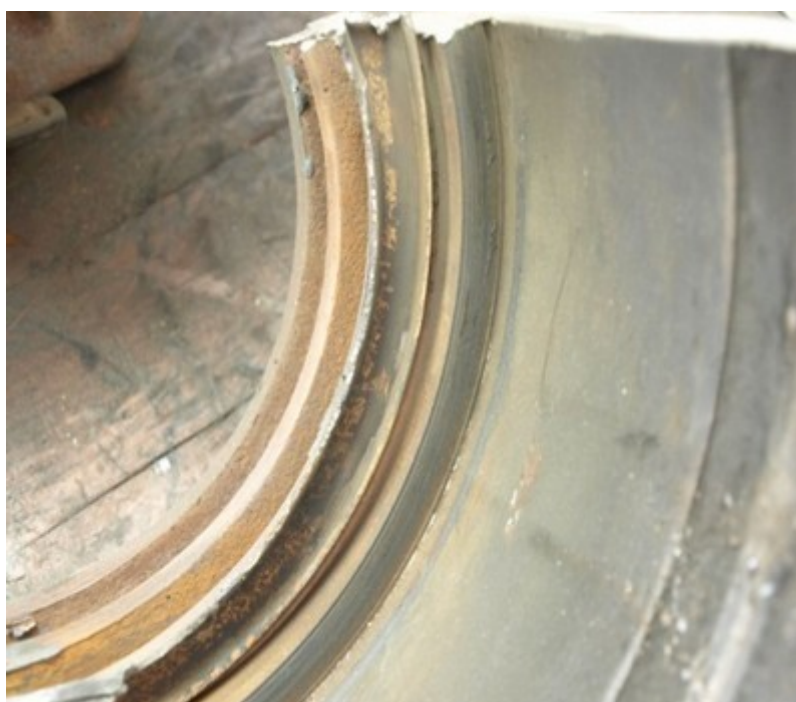
- Ložisko PLC 410-14 (vnější ložisko) – oběžná dráha vnějšího kroužku je plasticky deformována od styku s nepohybujícími se válečky během vývinu tepla vzniklým protáčením nápravového čepu ve vnitřním kroužku. V odlehčeném pásmu oběžné dráhy je malé množství zuhelnatělých zbytků plastického maziva. Vnitřní kroužek ložiska je deformován protáčečím se nápravovým čepem. Oběžná dráha je deformována, válečky zatlačeny do jejího povrchu a klec ložiska je roztavena. Bílé skvrny jsou důsledkem odpaření zinku z přehřáté taveniny mosazi. Příčky v neroztavené části klece jsou bez plastické deformace a většího opotřebení. Nýty v neroztavené části klece jsou vcelku s hlavami. Na částech klece a válečků jsou

- zuhelnatělé zbytky spáleného plastického maziva.
- Nápravový čep je deformován protáčením ve vnitřních kroužcích ložisek. Zmenšení nosného průřezu čepu po jeho deformaci a pokles pevnosti materiálu působením vysokých teplot měly za následek ukroucení čepu.
- Příčinou ukroucení čepu nápravy bylo zastavení pohybu ložisek (zadření). Zadření ložisek mělo za následek protáčení čepu ve vnitřních kroužcích ložisek se značným vývinem tepla. Protáčením se čep deformoval a zahřál na teplotu vyšší než 900 °C, vysokou teplotou došlo ke snížení mechanických parametrů materiálu čepu, k zmenšení jeho průřezu a nakonec k ukroucení čepu a destrukci ložiskové skříně.
- Vzhledem k rozdílnému rozsahu poškození ložisek bylo prvotní příčinou havárie ložiskové skříně zadření ložiska PLC 410-13 (vnitřní ložisko). Jednoznačnou příčinou zadření ložiska PLC 410-13 bylo jeho nedostatečné mazání.

Obr. č. 11: Ložisková skříň a labyrint beze stop po zbytcích shořelého maziva
