The Rail Safety Inspection Office

Accident and incident investigation report

Uncontrolled movement of the inactive electric multiple unit at
Kadaň-Prunéřov station

Wednesday, 2nd August 2017

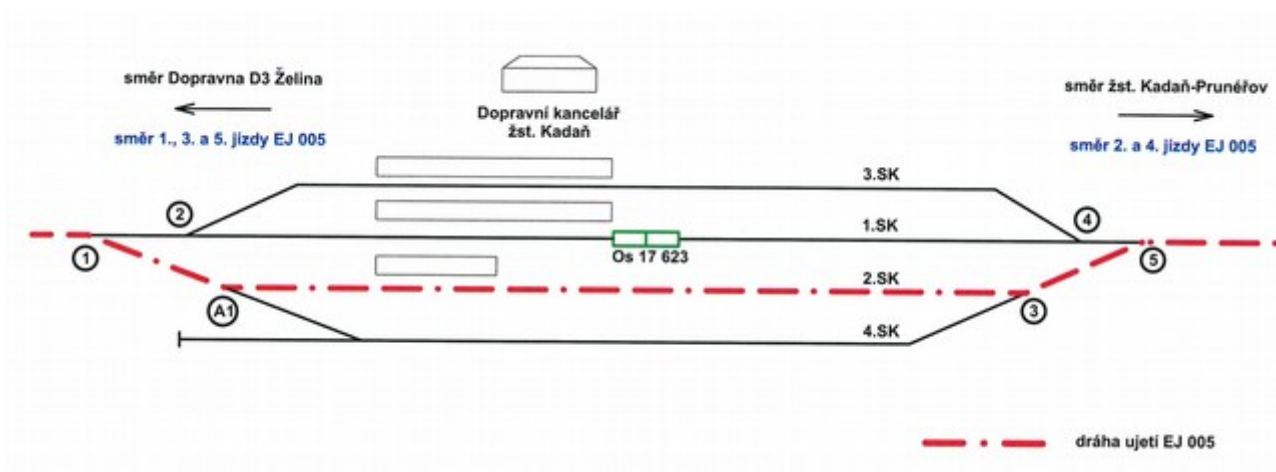
Obr. č. 4: Schéma průjezdu EJ 005 žst. Kadaň

Na 1. SK v km 27,240 stál vlak Os 17623 složený z CZ-ČD 95 54 5 914 102-9 a CZ-ČD 95 54 5 814 102-0. Na 2. a 3. SK nestála žádná DV. Výhybky na prunéřovském zhlaví byly přestaveny takto: č. 5 do odbočného směru vlevo a č. 3 do odbočného směru vpravo na 2. SK. V km 27,277 a 27,250 této koleje byly sprejem označeny stopy po

zarážkách a v km 27,282 byly označeny stopy položení kovové podložky. Na 2. SK v km 27,246 se nacházela kovová podložka nastavená proti jízdě DV od dopravny D3 Želina. Výhybky na želinském zhlaví byly přestaveny takto: č. A1 do odbočného směru vlevo a č. 1 z odbočného směru vpravo na TK směr dopravna D3 Želina. V prostoru výhybky č. A1 se nacházela rozlomená kovová dvojitá podložka a jedna zarážka. U výhybky č. A1 bylo zjištěno poškození výměnového pražce, ostatní koleje a výhybky nejevily vizuálně známky poškození.

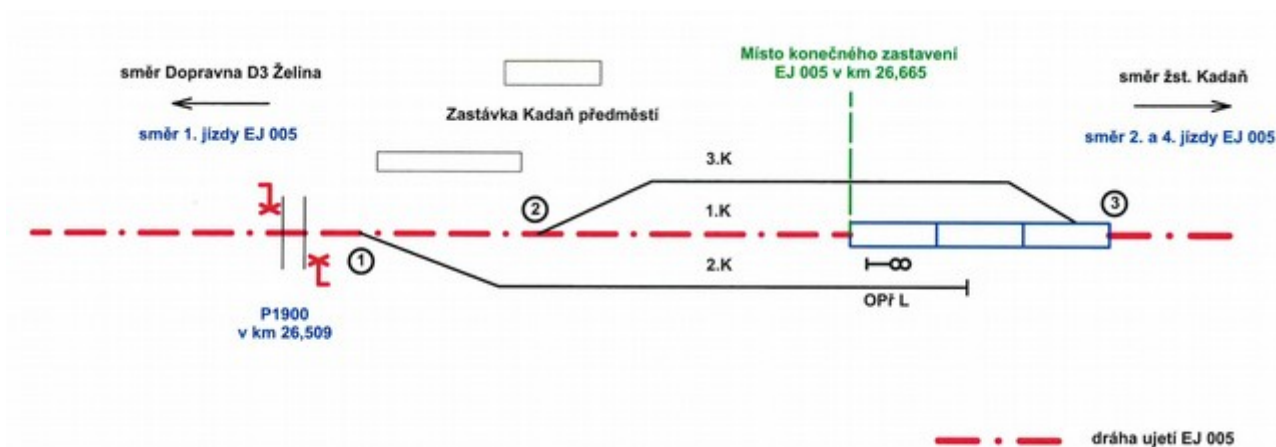
Obr. č. 5: Místo konečného zastavení EJ 005 v zastávce Kadaň předměstí

Na 1. TK na zastávce Kadaň předměstí neelektrifikované trati stála třívozidlová jednotka elektrické trakce 3 kV DC RegioPanter se staženým sběračem (EJ 005). Čelo jednotky se nacházelo v km 26,655 ve směru do dopravny D3 Želina ve vzdálenosti 8 m od úrovně předvěsti vjezdového návěstidla OPř L.

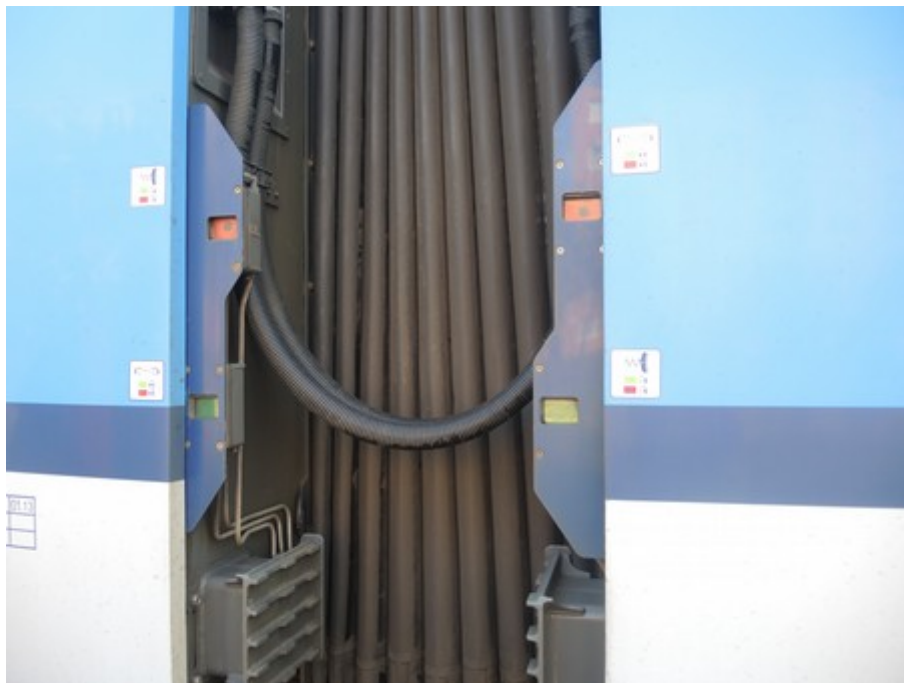
Při ohledání EJ 005 bylo za účasti DI zapnuto napájení z baterií a vyzkoušena funkce střadačové brzdy přestavením přepínače „Brzděný odtah“ do polohy „Zastřadačovat“ a „0“. Ukazatele stavu zabrzdění vně EJ 005 po přestavení přepínače signalizovaly červenými clonkami, že je střadačová brzda zabrzděna.

Obr. č. 6: Ukazatele stavu zabrzdění po přezkoušení účinku střadačové brzdy (červená clonka – zabrzděno)

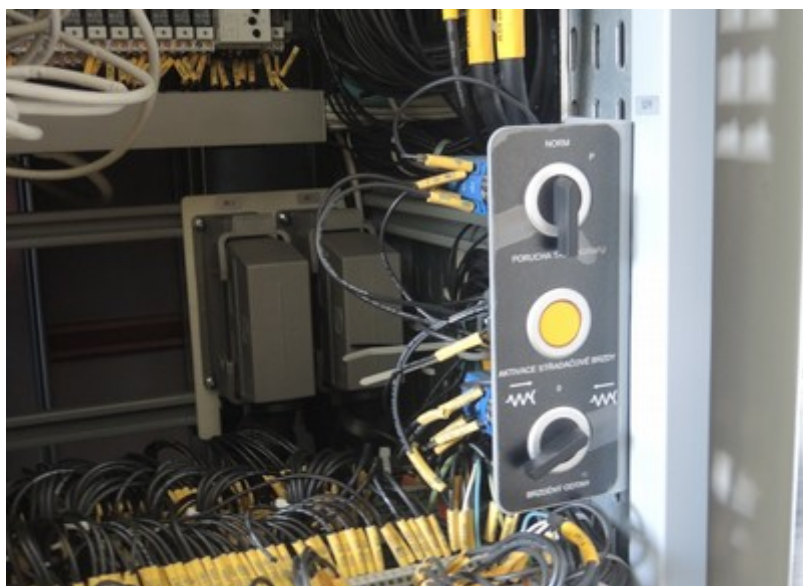
Další funkcí, kterou jsou jednotky vybaveny, je „Brzděný odtah“, která umožní přepravu jednotky, která má z důvodu poruchy vypnuté napájení z baterií, a tím nemá v činnosti elektropneumatickou, elektrodynamickou ani elektromagnetickou brzdu, do místa opravy. Zároveň je deaktivována střadačová brzda, jednotka je dopravována jako tažené drážní vozidlo a je brzděna pouze pneumatickou brzdou.

Obr. č. 7: Přepínač "Brzděného odtahu" v poloze „Odstradačováno“ Zdroj DI
