Nedovolená jízda posunového dílu kolem návěstidla Se20 a vjetí do postavené
vlakové cesty vlaku Os 25921 v žst. Praha hlavní nádraží

Accident and incident investigation report

Unauthorized movement of the shunting operation behind the signal device Se20
and its ride onto the train route for the regional passenger train No. 25921 at Praha
hlavní nádraží station

č. j.: 6-2668/2017/DI

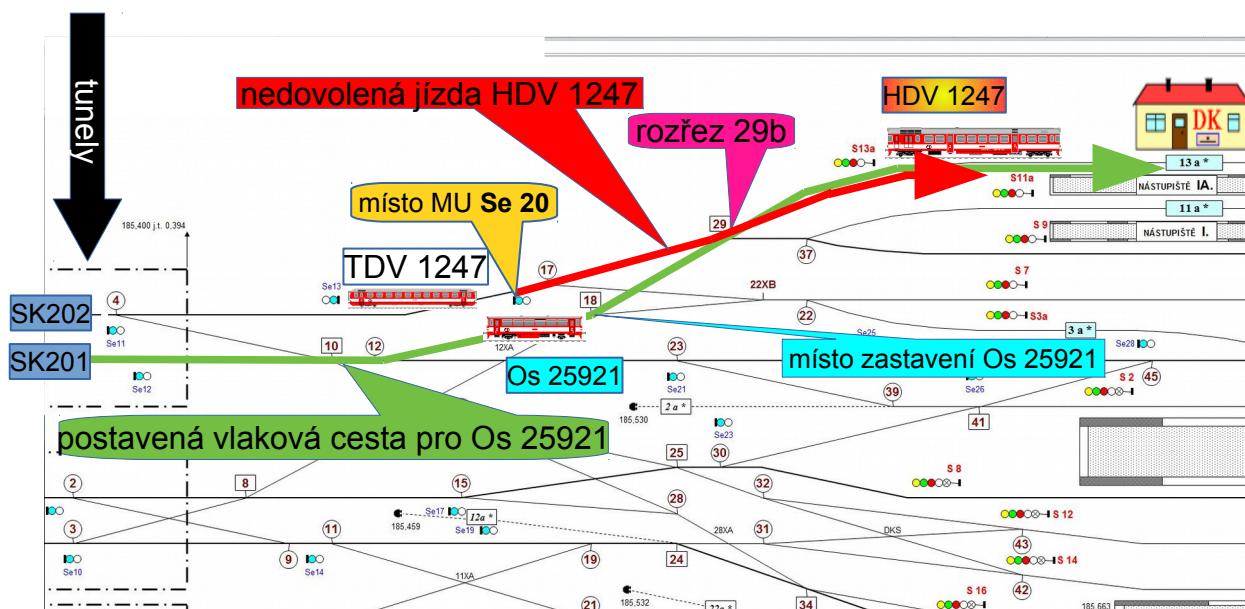
Obr. č. 2: Schéma místa MU

Na výhybce 18b ležící v km 185,513 stálo HDV vlaku Os 25921 v nevykolejeném stavu. Čelo vlaku bylo nalezeno v km 185,518, tj. 18 m za návěstidlem Se20. Posunový díl (HDV) byl nalezen na SK 13a u nástupiště 1a v nevykolejeném stavu, čelo se nacházelo v km 185,662, tj. 162 m za návěstidlem Se20. Na výhybce č. 29b byly zjištěny stopy po tzv. rozřezu.

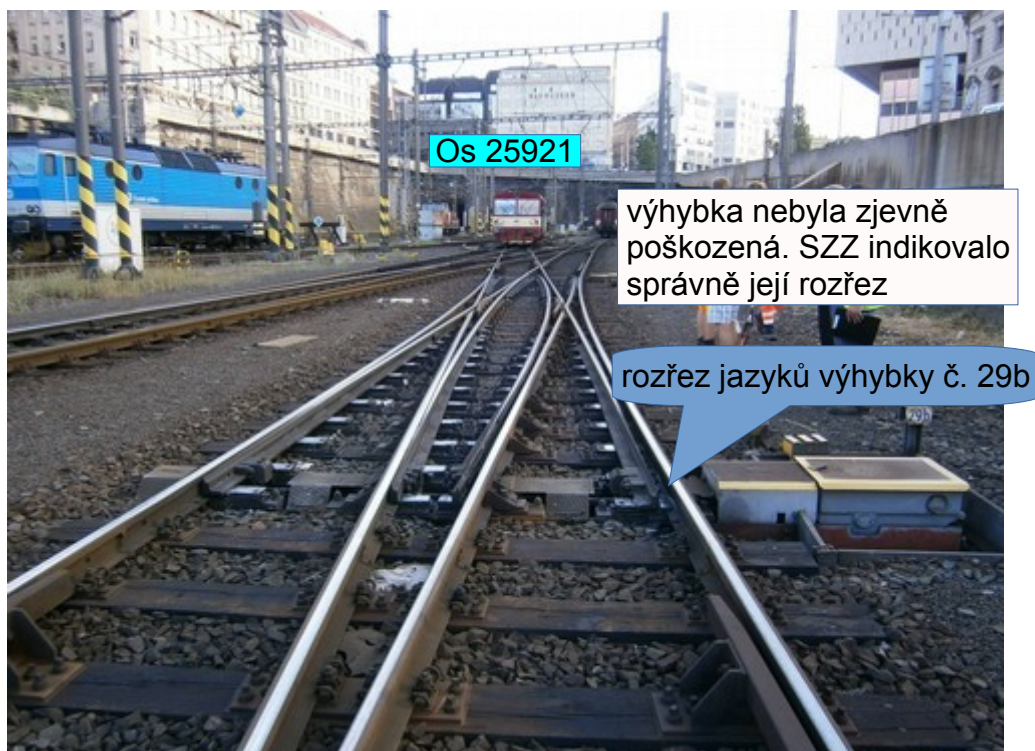
Obr. č. 3: Pohled na rozřez výhybky č. 29b

Výhybka č. 29b nesla zjevné stopy po násilném přestavení, tzv. rozřezu. Prohlídkou a přeměřením výhybky včetně prohlídky elektromotorického přestavníku bylo zjištěno, že na výhybce žádná škoda nevznikla. Výhybka je křížovatková, 1:9-190 s čelistovými závěry, s nepřestavitelnými srdcovkami a s pérovými nesvařovanými jazyky. Poloměr odbočení $R = 190$ m. Maximální rychlost pro pojiždění v hlavním i vedlejším směru činí $40 \text{ km} \cdot \text{h}^{-1}$. Výhybka je zapojená do SZZ a její obsluhu provádí z JOP výpravčí A. Provedená západková zkouška vyhověla.

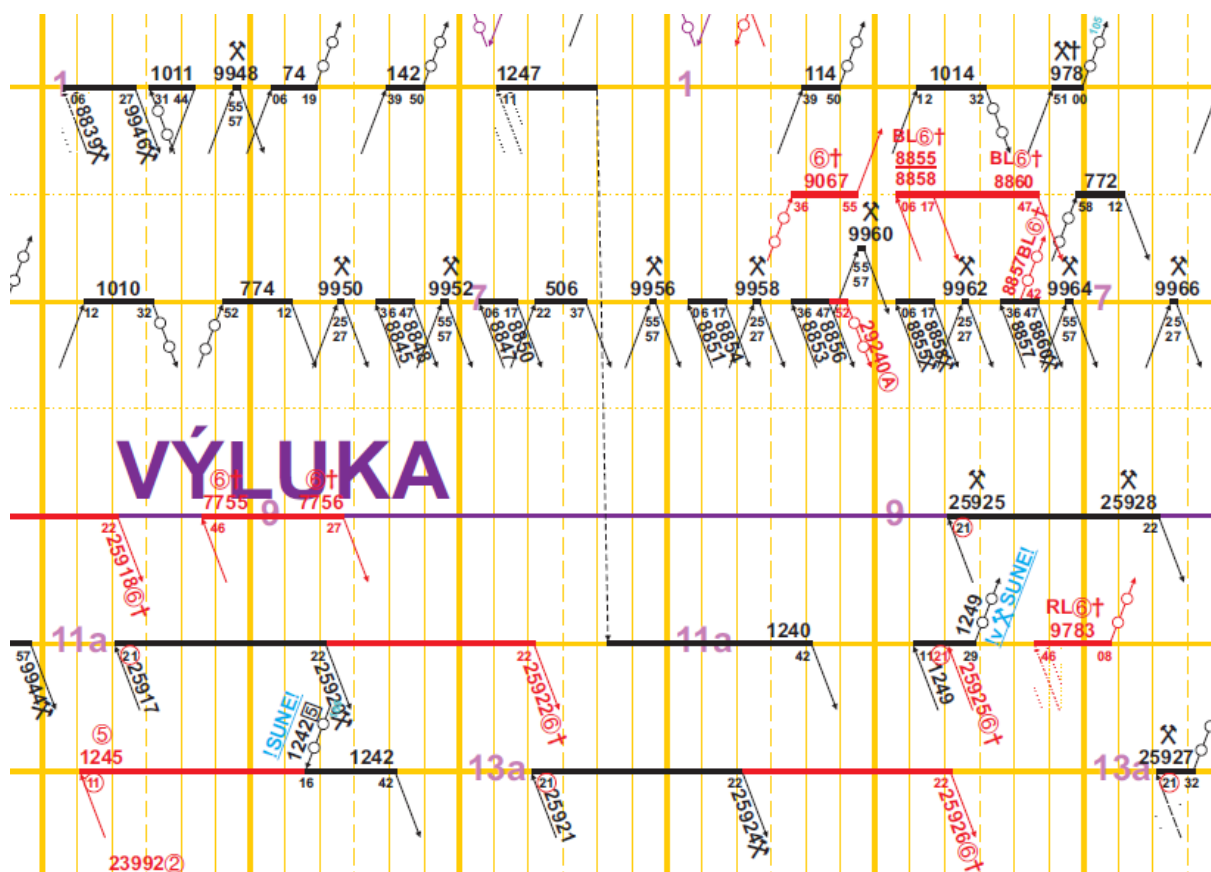
Obr. č. 4: Výřez z Plánu obsazení dopravních kolejí

„Plán obsazení dopravních kolejí“, č. j.: 39098/2016-SŽDC-OŘ PHA-ÚŘP,
s platností od 4. července 2017, uvádí pro R 1247:

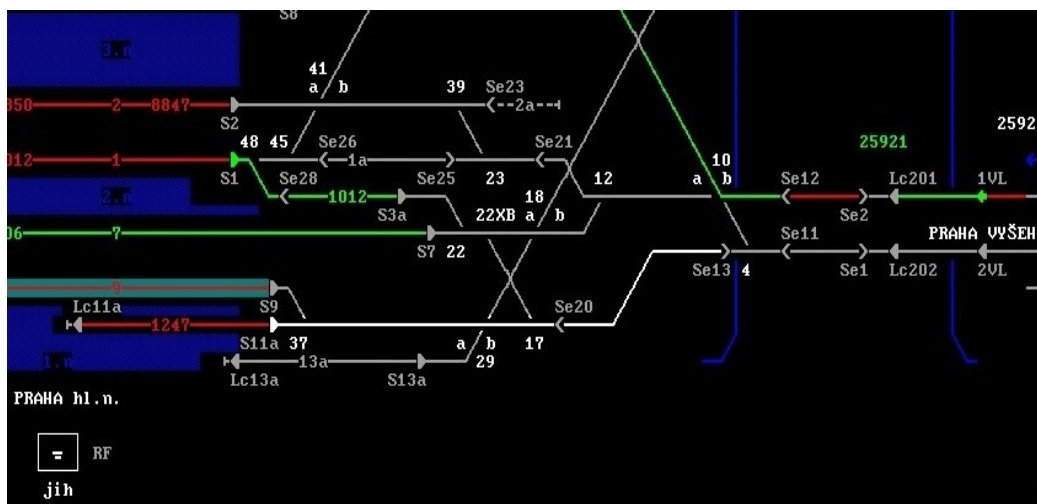
Obr. č. 6: 16:26:20 h Postavení posunové cesty od S11a k Se13

V této fázi posunu je výpravčím A udělen souhlas k posunu za návěstidlo S11a.

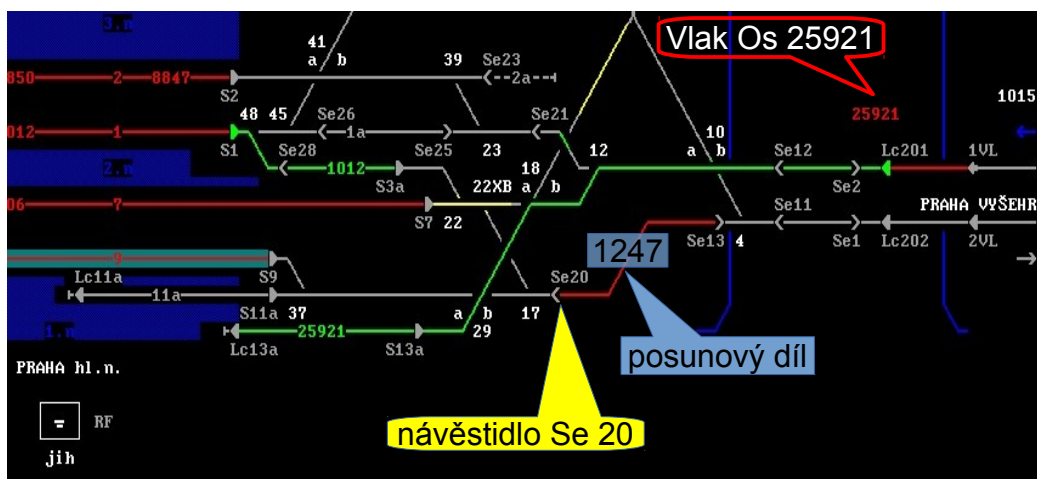
Obr. č. 7: Ukončení posunu mezi Se13 a Se20 a postavení vlakové cesty pro vlak Os 25921

V této fázi došlo k odvěšení sunutého TDV od HDV a k vyzoomění strojvedoucího o ukončení odvěšení. Vedoucí posunu odchází směrem k Se13, kde připravuje TDV k opětovnému svěšení s HDV. Je postavena vlaková cesta pro vlak Os 25921 od návěstidla Lc 201 na SK 13a. Na seřadovacím návěstidle Se20 je z důvodu vyloučené jízdní cesty proto návěstěna návště **Posun zakázán**. Celý posunový díl (HDV + TDV) se nachází mezi návěstidly Se13 a Se20.

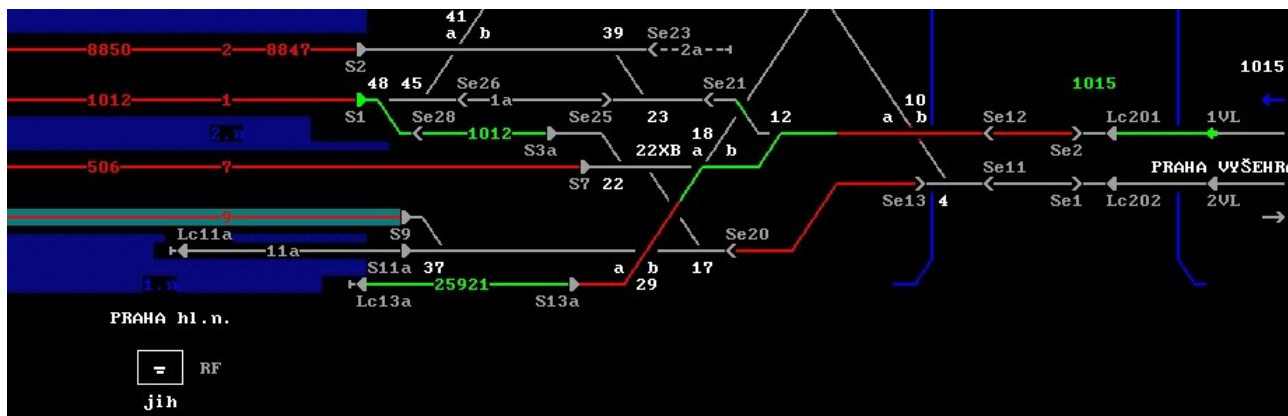
Obr. č. 8: Vlak Os 25921 vyjíždí z tunelu, posunový díl (HDV) se rozjíždí a projíždí seřadovací návěstidlo Se20. Dochází k vjetí do postavené jízdní cesty a tím ke vzniku MU

V tomto okamžiku **dochází ke vzniku MU** – posunový díl (HDV) projel návěst **Posun zakázán** na seřadovacím návěstidle Se20, vjel do postavené vlakové cesty vlaku Os 25921 a násilně přestavil (řízl) výhybku č. 29b. Vlak Os 25921 prudce brzdí a následně zastavuje v prostoru výhybky č. 18ab.

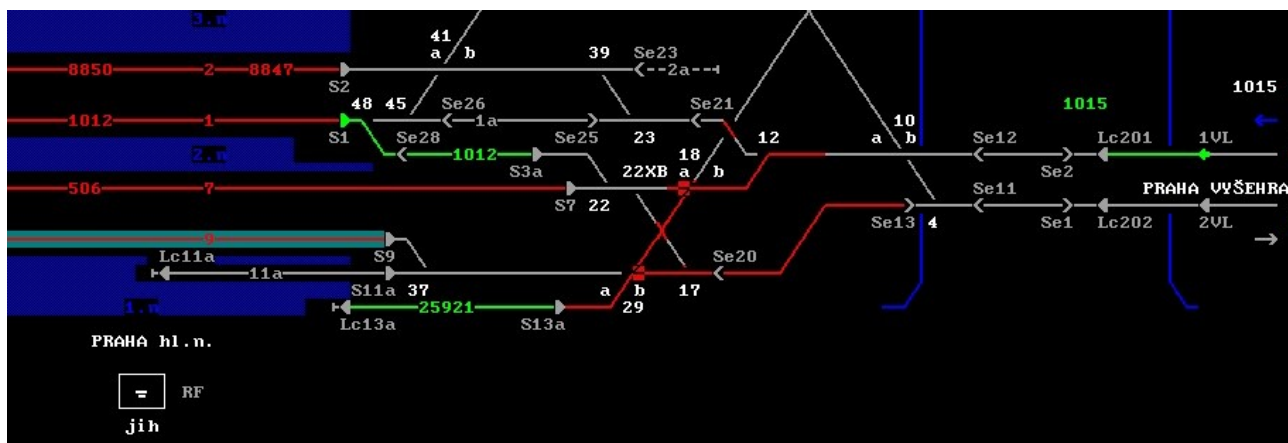
Obr. č. 9: Vlak Os 25921 obsazuje KO V18 a prudce zastavuje, posunový díl pokračuje v další jízdě směrem SK 13a

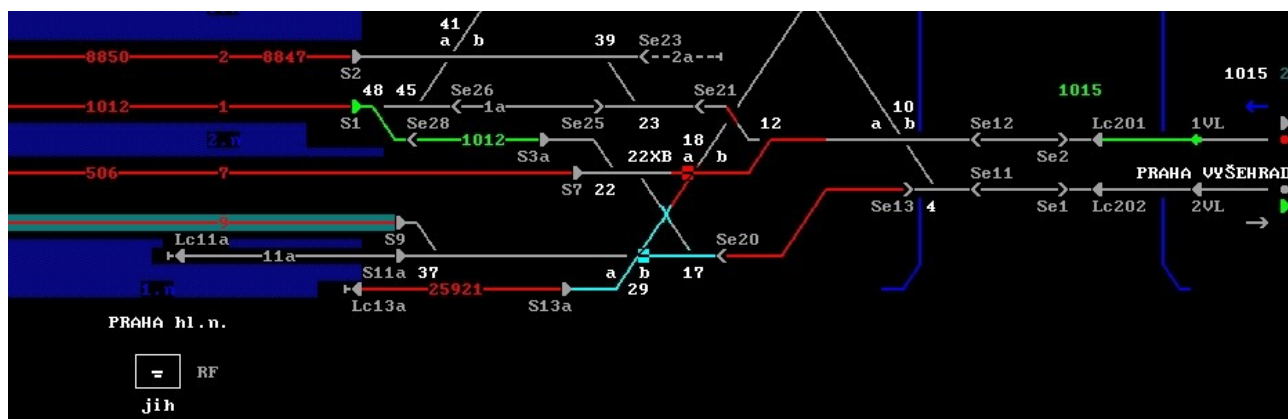
Obr. č. 10: Indikace konečné polohy: Ztráta kontroly polohy výhybek č. 29ab/18a – vlak Os 25921 stojí na výhybce 18a, posunový díl je na SK 13a
