The Rail Safety Inspection Office

Srážka vlaku Pn 53973 s vlakem Pn 66021 s následným vykolejením v posledním traťovém oddílu automatického bloku před vjezdovým návěstidlem 1S
žst. Kostomlaty nad Labem

Accident and incident investigation report

Collision of the freight train No. 53973 with the freight train No. 66021 with consequent derailment in front of the entrance signal device 1S of
Kostomlaty nad Labem station

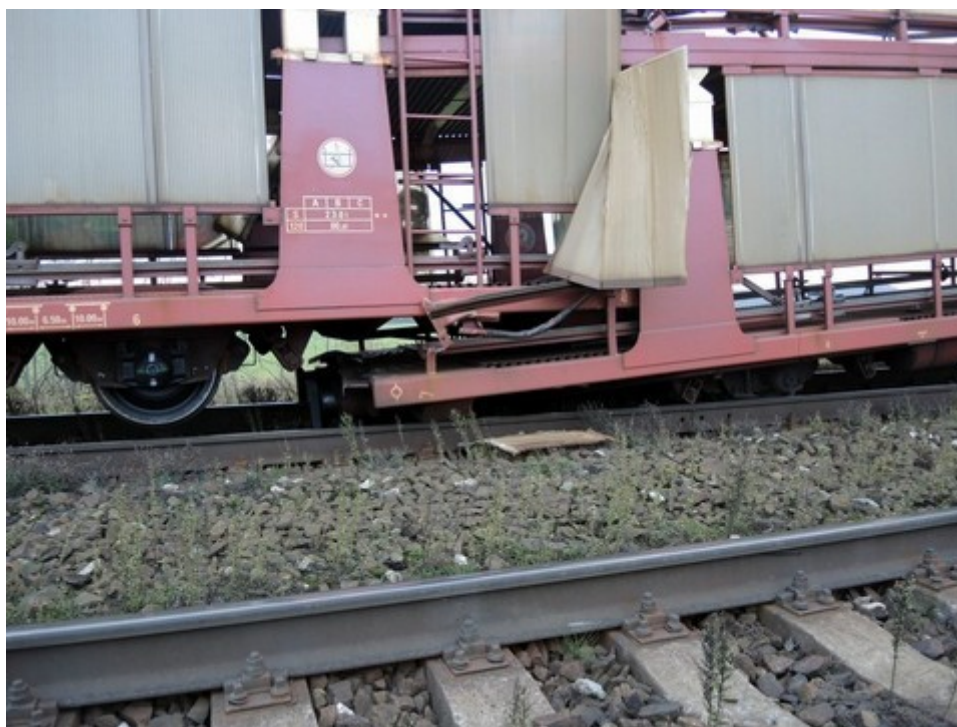
Obr. č. 1: Pohled na vykolejené vozy

Při ohledání soupravy vlaku Pn 53973 byl fotograficky zaznamenán její celkový stav. Přední náprava 1. vozu vlaku stála v km 330,581. Bylo zjištěno, že 3. vůz vlaku č. 23 87 4372 319-5 (dále též 3. vůz) vykolejil třemi nápravami. Došlo k přešplhání jeho nárazníků přes nárazníky 4. vozu vlaku č. 23 87 4372 399-7 (dále též 4. vůz). Ohledáním 3. vozu bylo zjevné, že 1. ze 4 náprav byla na koleji, 2. náprava byla nesena poškozenou konstrukcí vozu, 3. náprava byla vykolejena vpravo od koleje ve směru jízdy vlaku, 4. náprava 3. vozu byla nesena konstrukcí 4. vozu. Vychýlení 3. vozu od osy koleje bylo cca 20 cm. U 4. vozu soupravy vlaku Pn 53973 k vykolejení nedošlo. Tento vůz se podsunul pod 3. vůz o 2,2 metru. Tím došlo k deformaci čel a bočnic 3. a 4. vozu. U 3. vozu došlo dále k přešplhání jeho článků A a B o 2,2 metru. Tyto články byly do sebe zaklesnuty. Při tomto přešplhání dvou článků vozu došlo ke zjevnému poškození ochranných výplní bočnic vozu a přejezdových můstků u vnitřních čel článků. Na jiných vozech mimo 3. a 4. vozu nebylo shledáno žádné poškození. Za účelem podrobnější identifikace poškození vozů byla svolána komisionální prohlídka. V místě MU byla dále provedena zkouška těsnosti průběžné brzdy vlaku a úplná zkouška brzdy na všech vozech soupravy vlaku Pn 53973 s výjimkou dvou poškozených. Při těchto zkouškách nebyly zjištěny nedostatky.

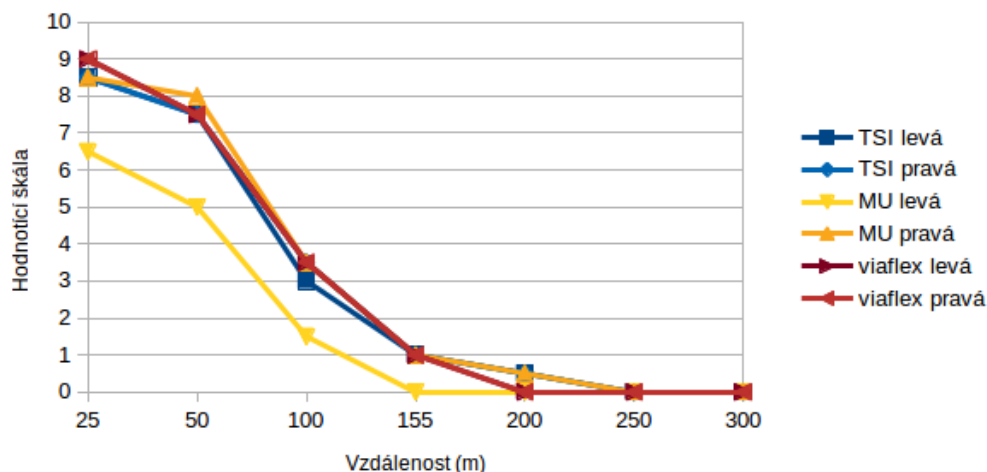
Graf. č. 2: Odrazivost koncových obdélníkových návěštních desek

není v příčinné souvislosti se vznikem předmětné MU, protože pravá koncová obdélníková návěštní deska měla parametry odrazivosti srovnatelné s ostatními zkoumanými vzorky. V testování se příliš neprojevila větší odrazová plocha u koncových desek splňujících parametry TSI. Na vyšší vzdálenosti pak nebyla rozeznatelná červeno-bílá barva koncových obdélníkových návěštních desek a desky se jevíly jako bílé.

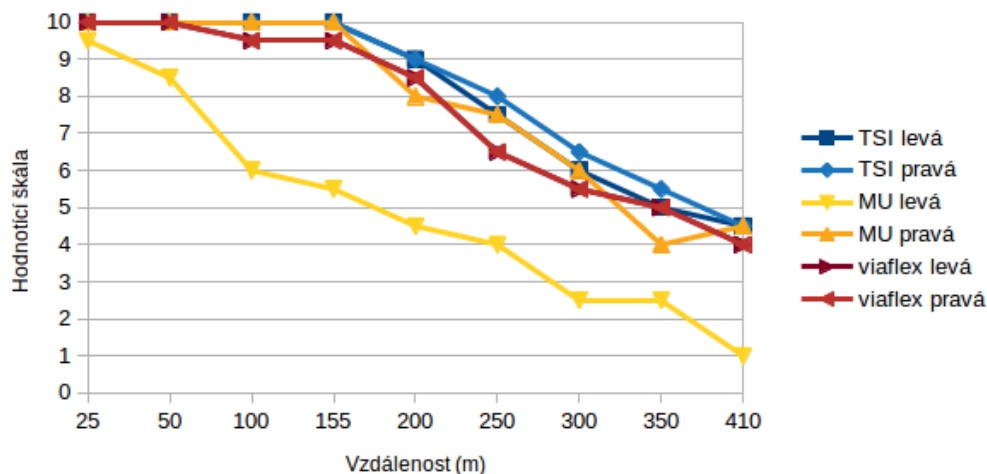
Graf. č. 3: Odrazivost koncových obdélníkových návěštních desek

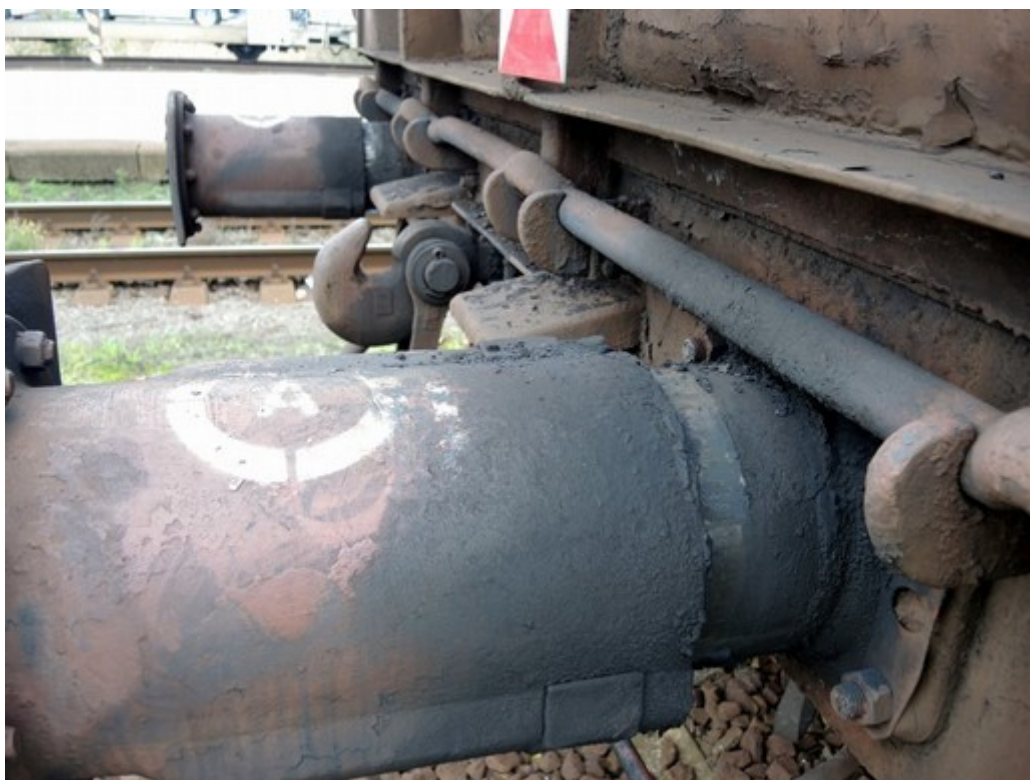
Obr. č. 5: Stopy po srážce na nárazníku posledního vozu vlaku Pn 66021
