The Rail Safety Inspection Office

Vykolejení taženého drážního vozidla za jízdy vlaku Nex 45730
v železniční stanici Přerov

Accident and incident investigation report

Derailment of a rolling stock during a movement of the freight train
No. 45730 at Přerov station

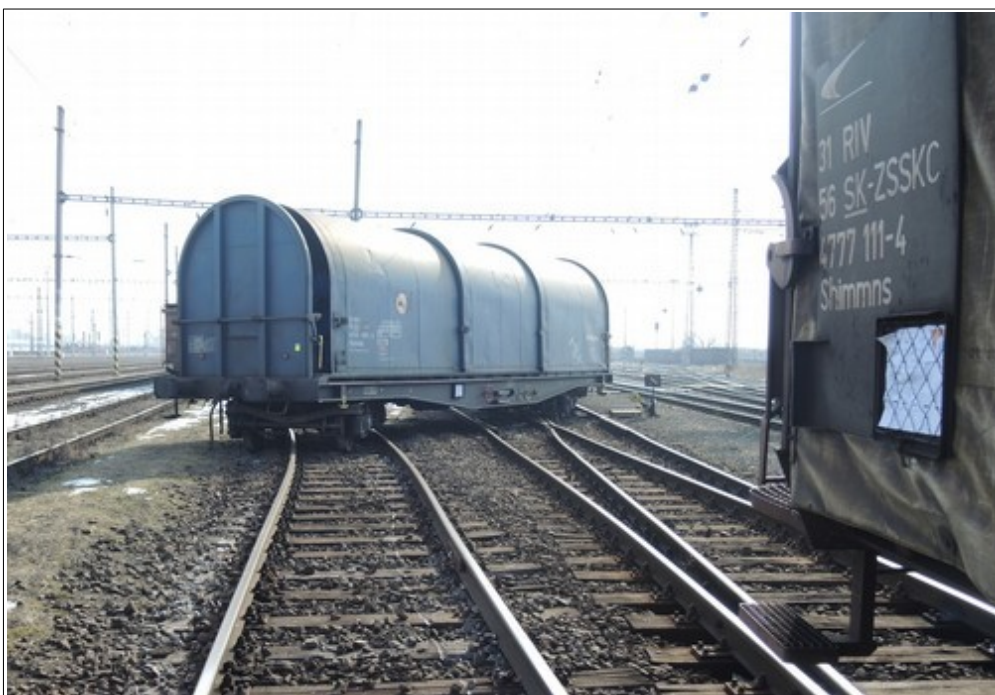
Obr. č. 1: Celkový pohled na vykolejené TDV SK-ZSSKC 31 56 4768 555-3, řazené jako 15. TDV za HDV vlaku Nex 45730. Zdroj: DI

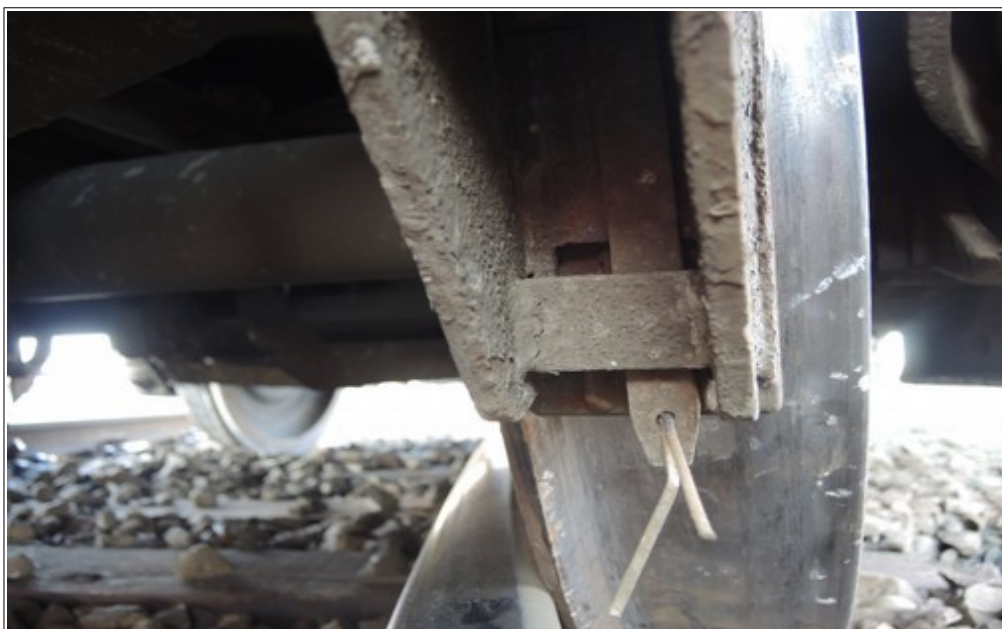
- všechna kola předního podvozku měla vyhovující strmost okolku (hodnota strmosti byla větší než 6,5 mm);
 - pravá kola zadního podvozku měla vyhovující strmost okolku (hodnota strmosti byla větší než 6,5 mm). Levá kola zadního podvozku měla strmost okolku blížíící se mezní hodnotě strmosti. Dále bylo zjištěno **poškození okolku, kdy činná plocha okolku nepřecházela plynule ve vnitřní a vrcholový oblouk okolku, ale v ostrou hranu ve vrcholu okolku;**

Obr. č. 3: Pohled na jízdní a vodící plochu levého kola 3. nápravy TDV 31 56 4768 555-3.

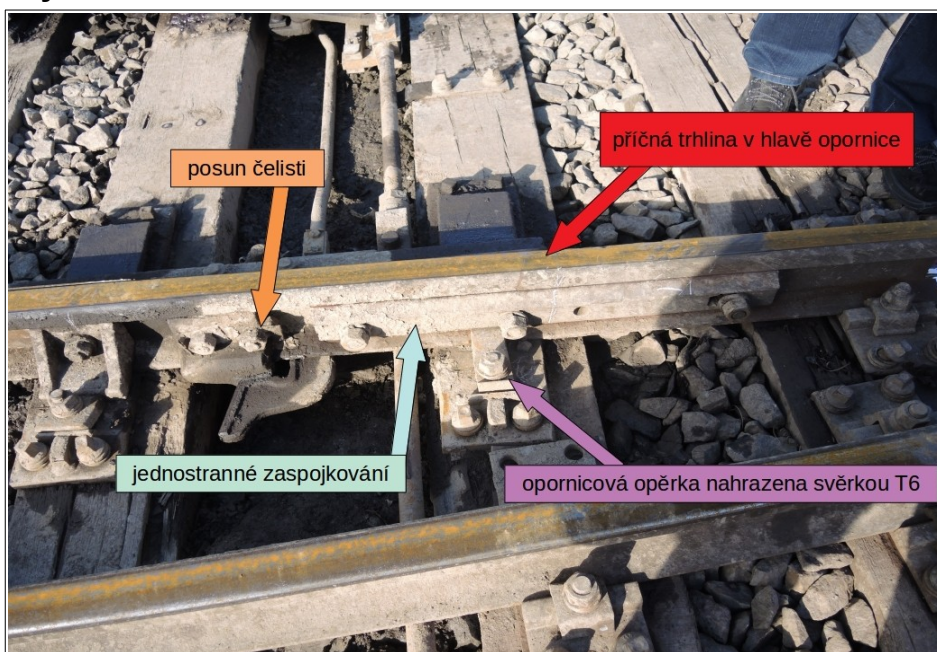
- levá opornice výhybky č. 213, a to v místě první abnormální podkladnice s kluznou stoličkou „12“ a opornicovou opěrkou, měla trhlinu hlavy. V místě trhliny hlavy byla odstraněna 1. opornicová opěrka. Trhlina byla na vnější straně opornice zpevněna ocelovou kolejnicovou spojkou, jenž byla ke stojině opornice spojena pouze třemi šrouby (bez použití kolejnicové spojky z vnitřní strany opornice), přičemž opornicová opěrka s abnormální svěrkou byla nahrazena upravenou svěrkou T6, která patu kolejnice nefixovala k abnormální podkladnici s kluznou stoličkou „12“ a umožňovala samovolný příčný pohyb paty opornice až o 5 mm. Samovolný příčný pohyb paty opornice výhybky č. 213 byl zjištěn také na abnormální podkladnici s kluznou stoličkou „12“, u 2. opornicové opěrky, kde abnormální svěrka „182“ byla podsunuta pod patu levé opornice výhybky, čímž nebylo zajištěno řádné upevnění opornice k abnormálním podkladnicím s kluznou stoličkou „12“ v místě levého závěru výhybky;

Obr. č. 4: Pohled na provizorní zaspojování trhliny v hlavě levé ohnuté opornice výhybky č. 213. Zdroj: DI

- provozovatel dráhy dne 23. 11. 2017 zjistil a provizorně zajistil trhlinu na hlavě levé opornice výhybky č. 213 v místě 1. opornicové opěrky, a to vložením ocelové kolejnicové spojky na vnější straně levé opornice výhybky, za současného odstranění 1. opornicové opěrky, kdy vzhledem ke konstrukčnímu uspořádání výhybky, a to v místě hákového závěru z vnitřní strany opornice, nemohla být kolejnicová spojka vložena.

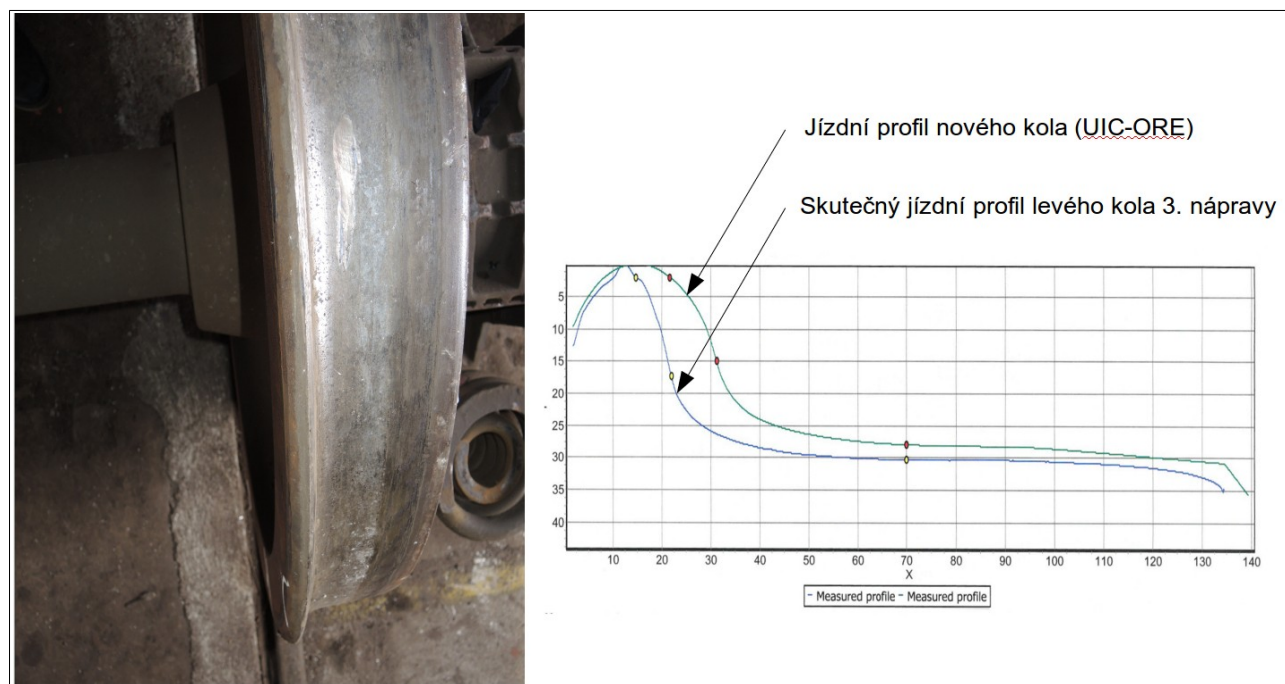
- pravého kola 3. nápravy: průměr kola 909 mm, výška okolku 28,41 mm, šířka okolku 27,60 mm, strmost 8,34 mm;
- levého kola 3. nápravy: průměr kola 909 mm, výška okolku 30,33 mm, šířka okolku 21,93 mm, strmost 7,22 mm, a jeho **poškození spočívající ve ztrátě materiálu na vnitřní straně vrcholu okolku a tečení (převálcování) materiálu vnější strany okolku, a to 2 mm pod jeho vrcholem, které po obvodu kola vytvořilo drážku a ve spojení s opotřebením okolku vytvořilo ostrou hranu mezi činnou plochou okolku a jeho vrcholem**, viz Obr. č. 5;

Obr. č. 5: Pohled na jízdní profil levého kola 3. nápravy TDV 31 56 4768 555-3 a jeho porovnání se stanoveným tvarem jízdního profilu a okolku kola. Zdroj: DI a ČDC, a. s.

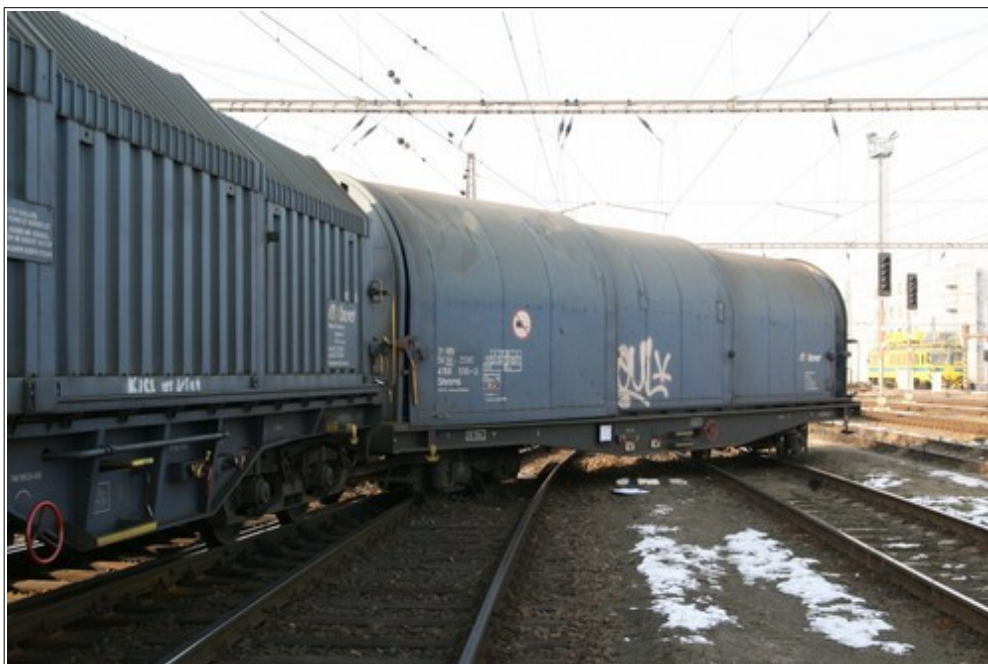
Obr. č. 6: Pohled na vykolejené TDV 31 56 4768 555-3.

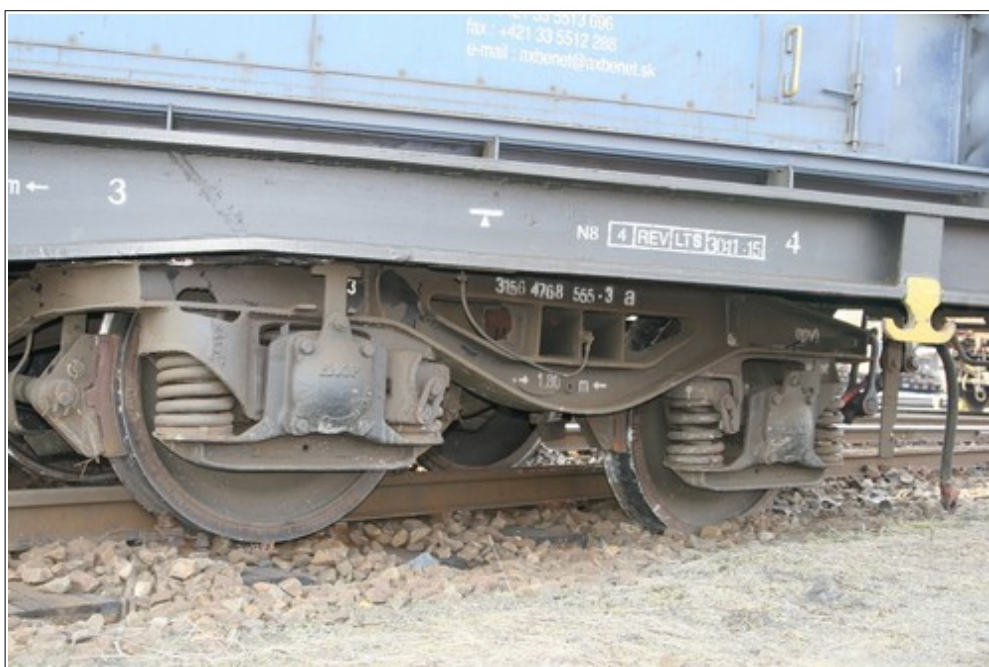
Obr. č. 7: Pohled na vykolejený zadní podvozek TDV 31 56 4768 555-3 po MU.

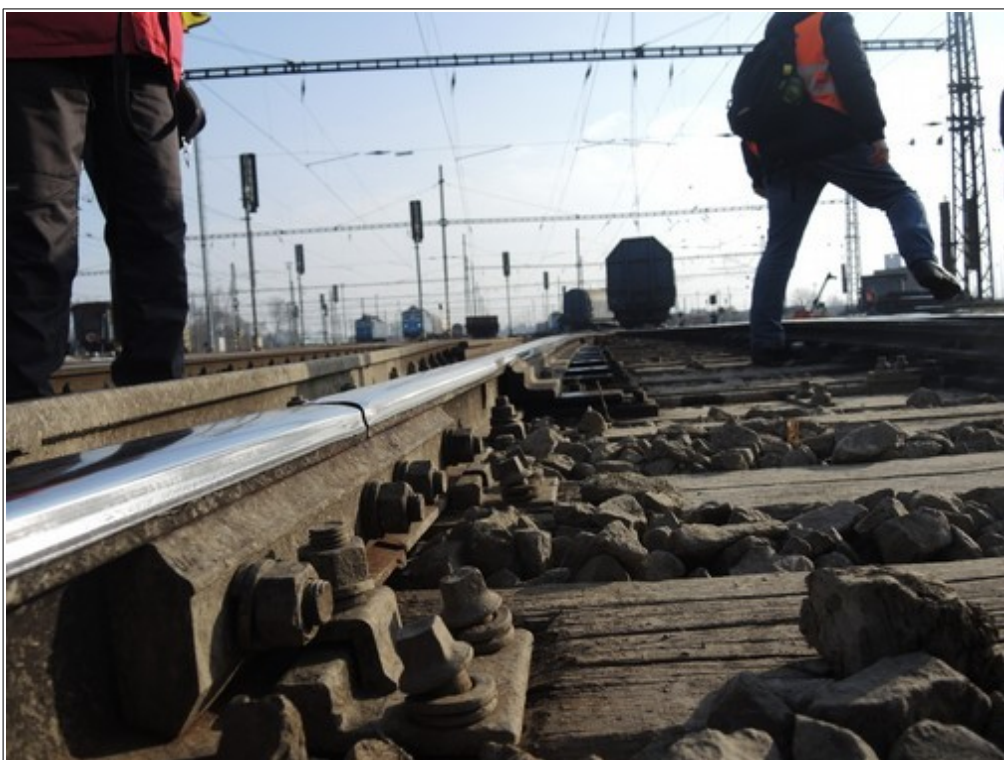
- v místě zteřelých pražců v koncovém styku výhybky č. 209 a výměnové části výhybky č. 213 **byly korozí poškozené vrtule S1 a S2, které bylo možné z pražců vytáhnout pouze rukou bez pomoci jakéhokoliv drobného nářadí. Některé z nich byly zlomené a ostatní vyhnuté z původní polohy. Stav pražců a upevňovadel nezajišťoval požadovanou tuhost kolejového roštu s vlivem na rozchod koleje;**

Obr. č. 9: Pohled na stav upevňovadel (vrtulí) v místě lomu svaru na styku KV č. 209 a ZV č. 213 v levém kolejnicovém pásu.

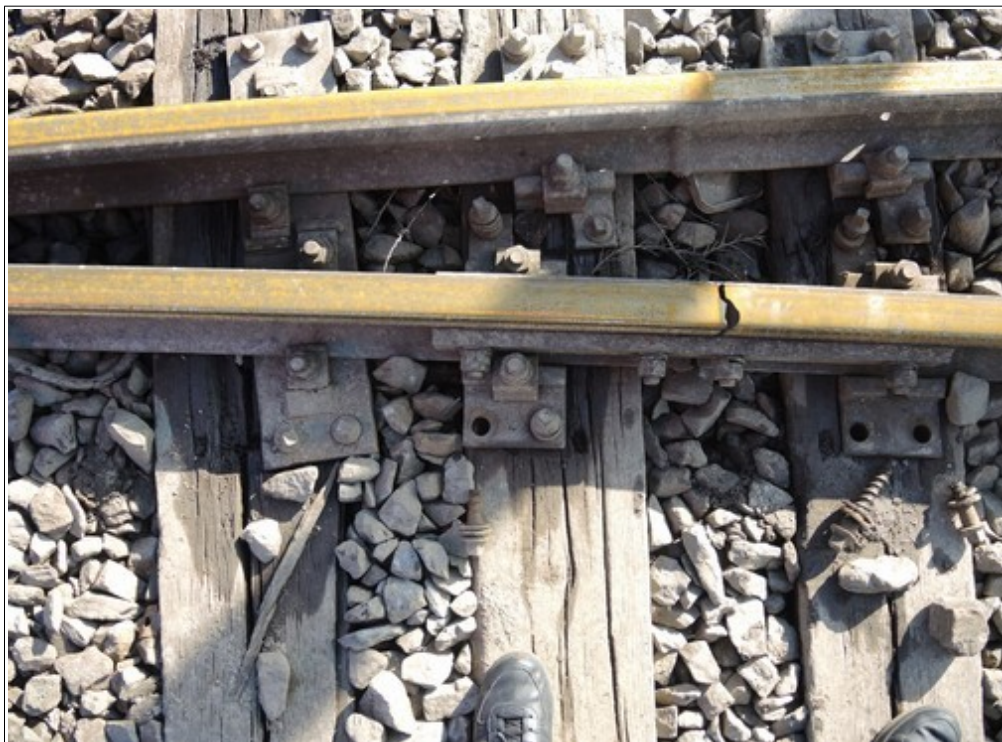
Obr. č. 10: Pohled na dřevěné pražce v místě lomu svaru na styku KV č. 209 a ZV č. 213 v levém kolejnicovém pásu, vč. upevnění podkladnic k pražcům a scházející upevňovadla, po vytažení 3 vrtulí pouze rukou.

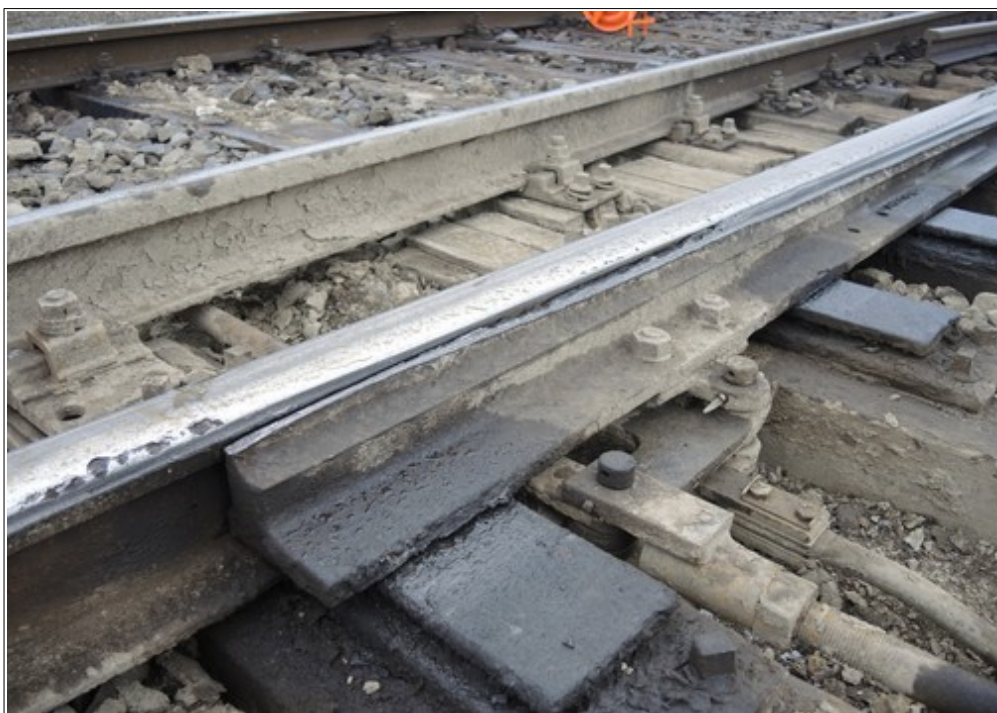
- **hrot levého ohnutého jazyka výhybky byl poškozen dlouhodobým najížděním okolků kol DV, mající za následek jeho deformaci v délce 100 mm a šířce na hrotu jazyka až 10 mm;**

Obr. č. 11: Bod „0“ – hrot levého jazyka výhybky č. 213, vada na pojížděné hraně hlavy levé opornice a vydrolení levého jazyka výhybky č. 213.

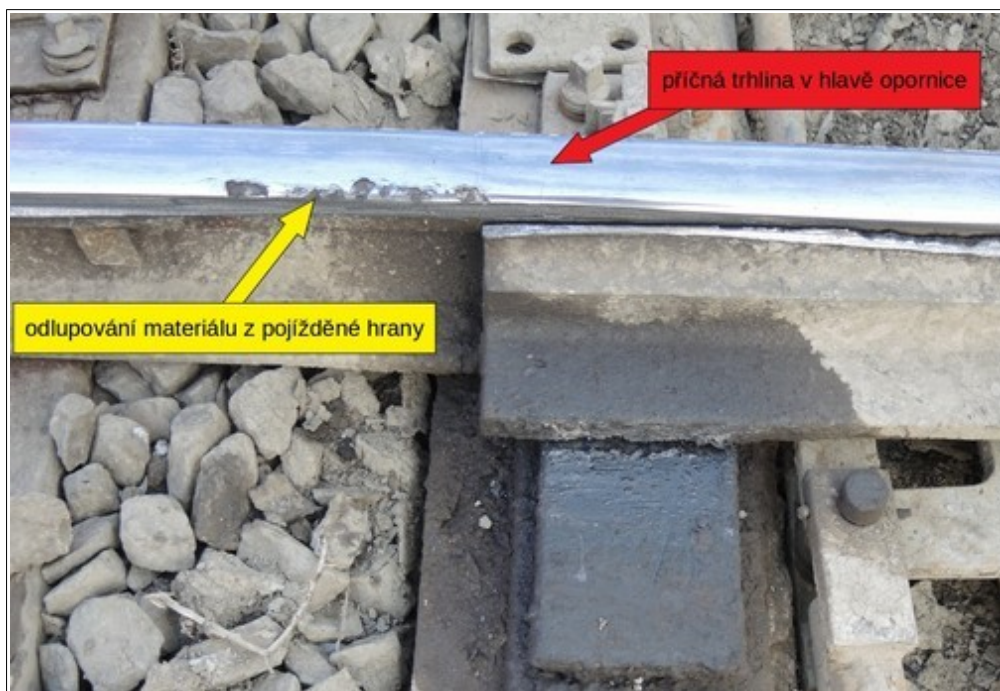
- po vzniku MU byla na obou opornicích výhybky č. 213 před hroty jazyků zjištěna vada na pojížděné hraně kolejnice „Odlupování materiálu z pojížděné hrany“ (shelling, podle vnitřního předpisu SŽDC S67 označovaná jako vada 2222) a v levém kolejnicovém pásu (levá opornice) příčná trhlinka v hlavě kolejnice pokračující směrem k otvoru pro upevnění opornicové opěrky v km 182,595 (shelling, podle vnitřního předpisu SŽDC S67 označovaná jako vada 2222). Příčnou trhlinku provozovatel dráhy zjistil dne 23. 11. 2017, přičemž do doby vzniku MU nebyla provozovatelem dráhy provedena nedestruktivní kontrola kolejnice.
Vzhledem k příčinám a okolnostem vzniku MU nelze uvedené posuzovat v příčinné souvislosti se vznikem předmětné MU, viz bod 4.4.1 této ZZ.

Obr. č. 12: Pohled na odlupování materiálu na pojížděné hraně kolejnice (opornice) a příčnou trhlinu hlavy levé opornice výhybky č. 213.
 Zdroj: DI

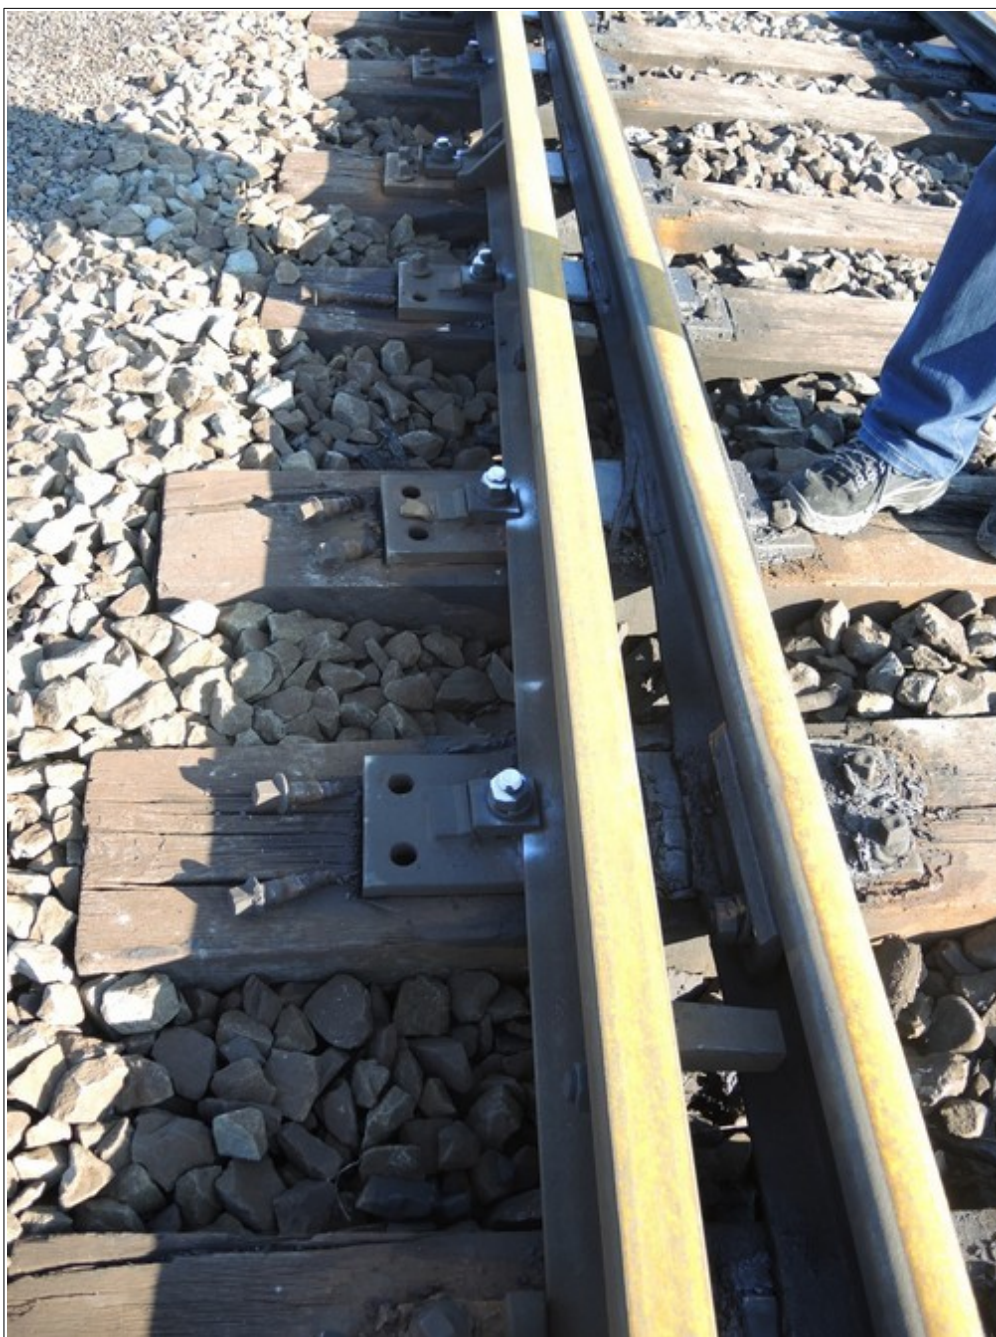
Obr. č. 13: Pohled na upevňovadla v místě pravého ohnutého jazyka výhybky č. 213, vč. silně korozi poškozených a zlomených vrtulí po jejich vytažení pouze rukou, a to bez použití drobné mechanizace.
