The Rail Safety Inspection Office

Závěrečná zpráva o výsledcích šetření mimořádné události

Srážka vlaků Os 8102 a Os 8103 s následným vykolejením mezi železničními stanicemi Křemže a Boršov nad Vltavou

Collision of the regional passenger train No. 8102 with the regional passenger train No. 8103 between Křemže and Boršov nad Vltavou stations

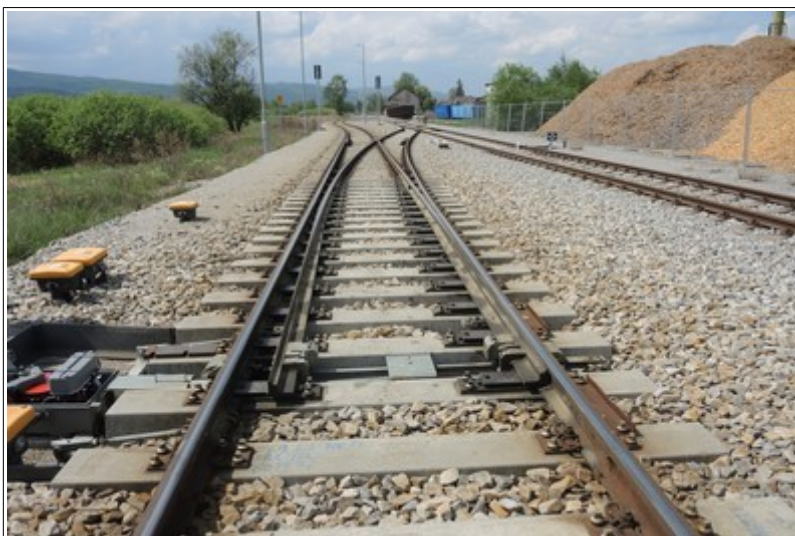
- výhybka byla násilně přestavena do přímého směru pro jízdu z 1. SK a vlakem Os 8102 byla pojížděna po hrotu (viz obr. č. 5);
 - levý jazyk výhybky ve směru jízdy vlaku Os 8102 byl přilehlý k levé opornici, pravý jazyk byl odlehlý od pravé opornice;

Obr. č. 5: Výhybka č. 6 násilně přestavená pro jízdu z 1. SK žst. Křemže do přímého směru

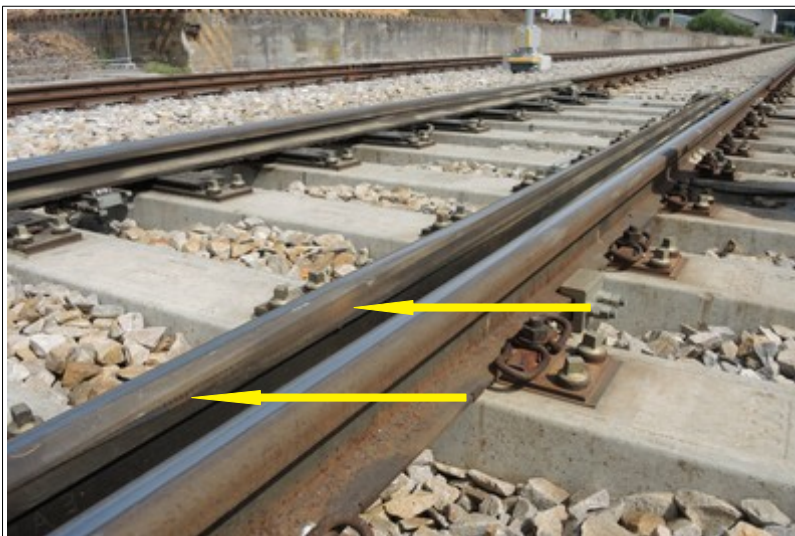
- na vnější hraně ohnutého pravého jazyka výhybky ve směru jízdy vlaku Os 8102 ve vzdálenosti 5,7 m od hrotu jazyka byly viditelné stopy po otěru kol DV, které vznikly při jízdě vlaku Os 8102 po hrotu výhybky jako následek jejího rozřezu, tj. násilného přestavení (viz obr. č. 6).

Obr. č. 6: Stopy po otěru kol DV na ohnutém jazyku výhybky č. 6

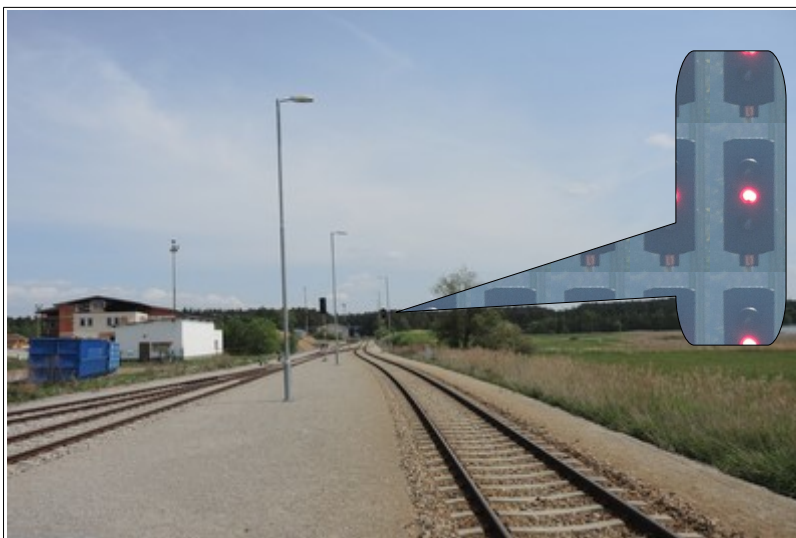
- odjezdové návěstidlo L1 žst. Křemže v km 13,712:
 - na odjezdovém návěstidle, umístěném vpravo přímo vedle 1. SK a platném pouze pro tuto SK, svítila návěst „Stůj“ (červené světlo – viz obr. č. 7);
 - odjezdové návěstidlo bylo označeno červeným označovacím štítkem, obsahující bílý nápis „L1“, a označovacím pásem platným pro jízdu vlaku i posun, tj. s červenými a bílými pruhy, přičemž bílé pruhy byly kratší délky než červené;

Obr. č. 7: Viditelnost odjezdového návěstidla L1 s návěstí „Stůj“ ze vzdálenosti 100 m
Zdroj: DI

- rychlost na SK 1 v žst. Křemže stanovená provozovatelem dráhy byla 55 km.h^{-1} , požadovaná viditelnost návěstí odjezdového návěstidla L1, stanovená § 7 vyhlášky č. 173/1995 Sb. je nejméně 100 m ze stojícího vedoucího drážního vozidla, viditelnost návěstí odjezdového návěstidla L1 je při rychlosti 55 km.h^{-1} a dodržení viditelnosti návěstidla po dobu 7 s u tohoto návěstidla na konci koleje v dopravně vypočtena na 107 m, skutečně naměřená viditelnost byla více než 110 m, a tím shledána bez závad.

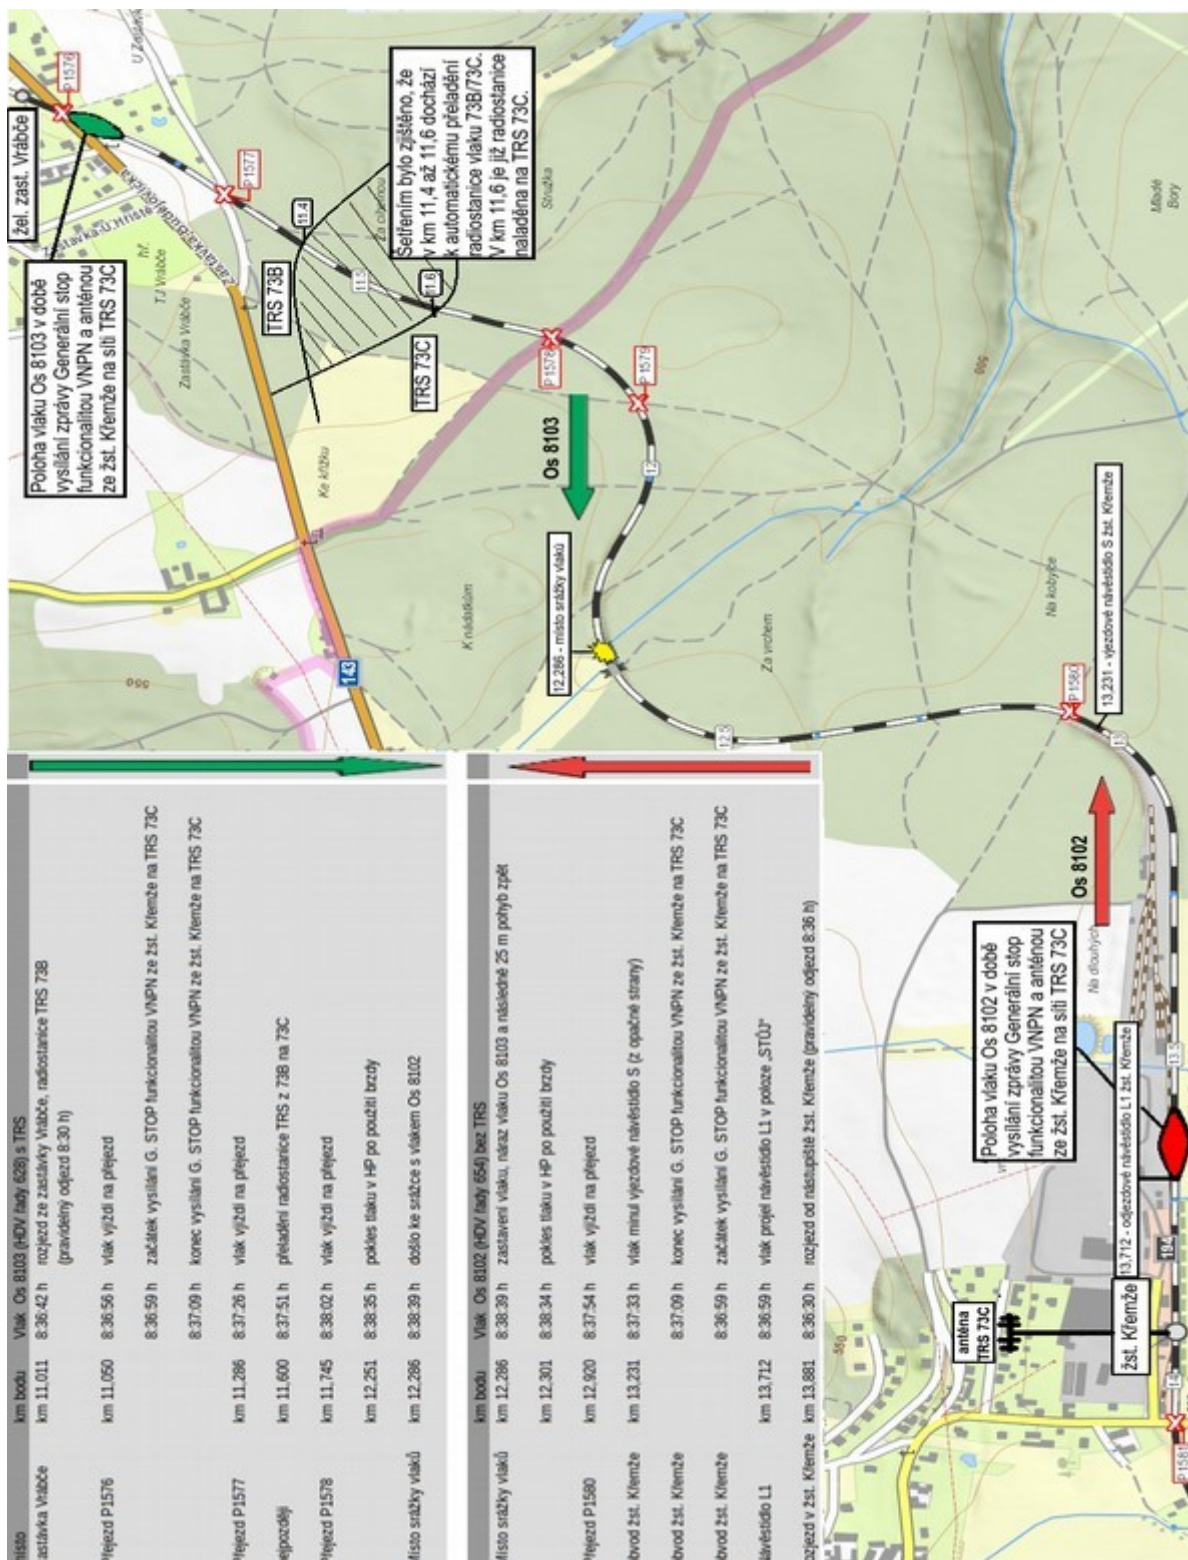
Obr. č. 8: Nehodové schema vzniku MU

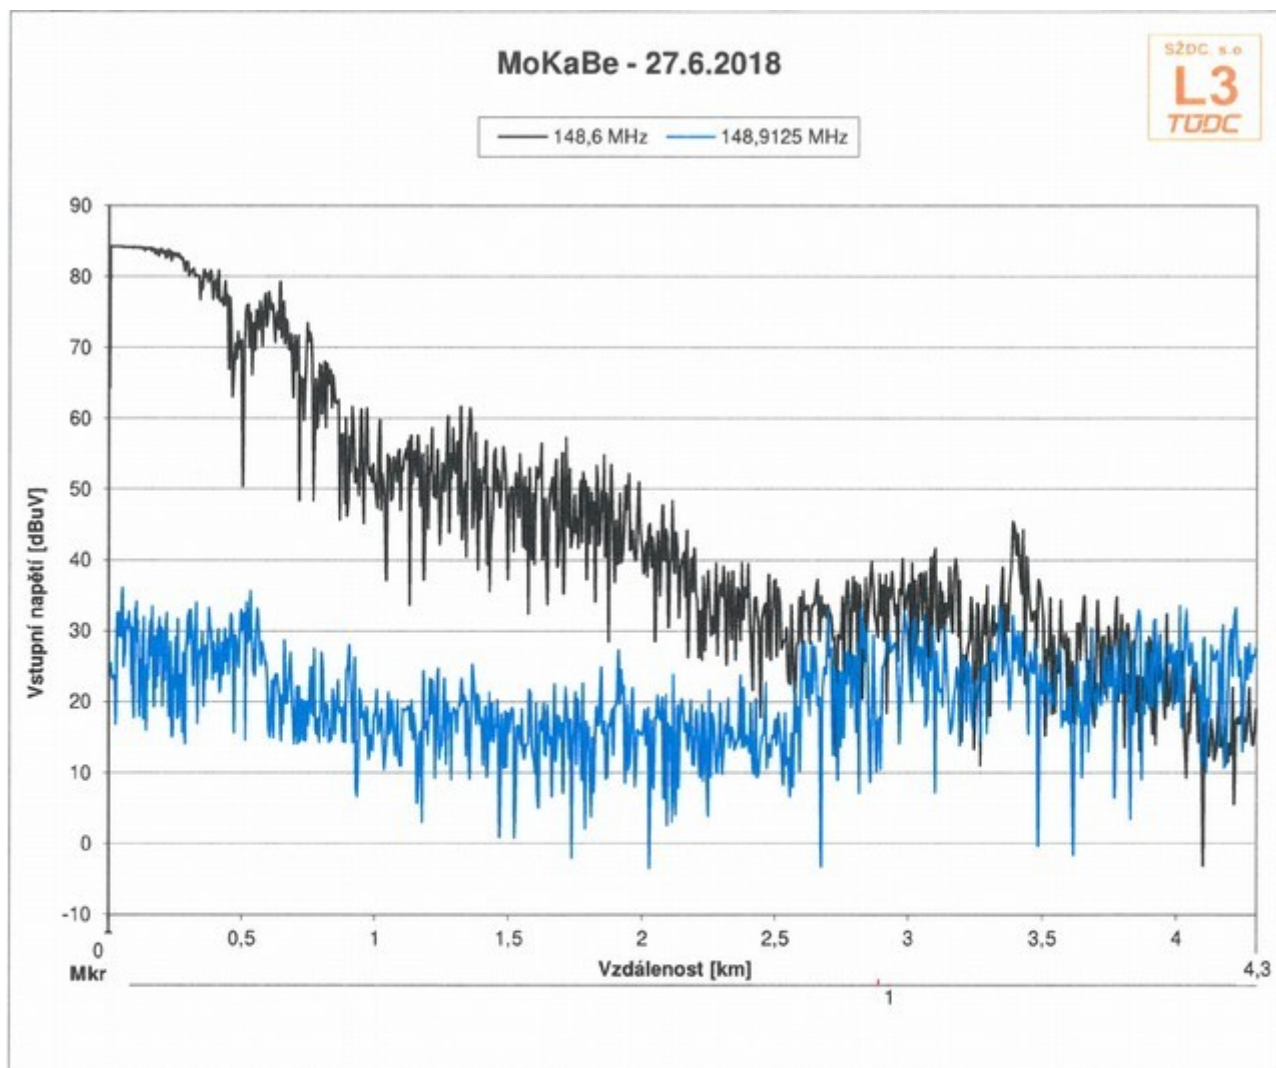
Obr. č. 9: Záznam úrovně signálu sítě VOS – pokrytí tratě signálem ze základnových radiostanic MRS v mezistaničním úseku Křemže a Boršov nad Vltavou Zdroj: SŽDC – TUDC

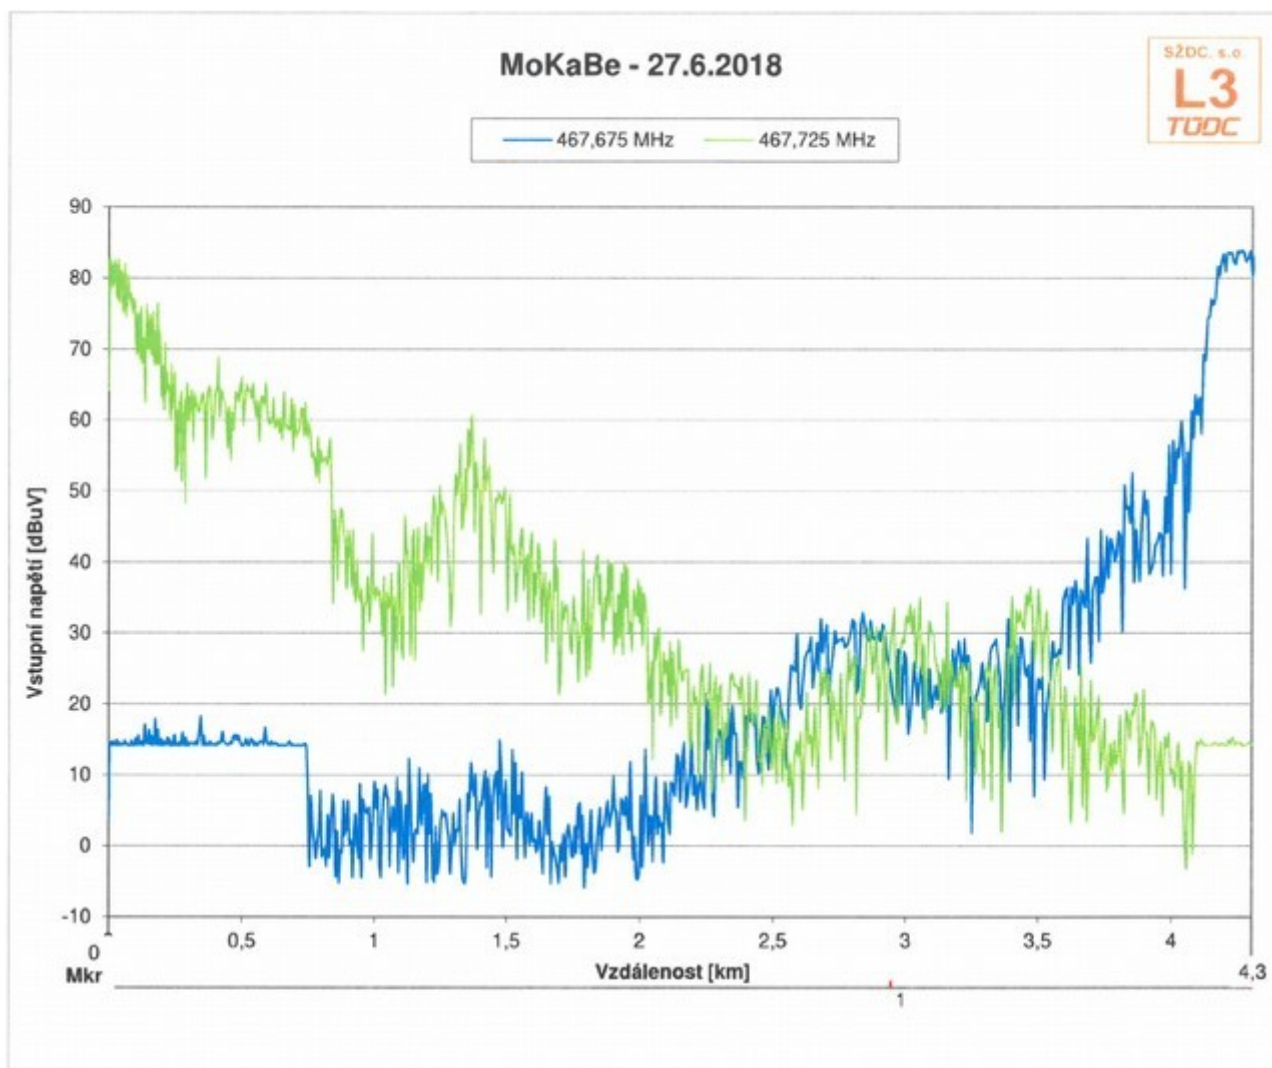
Obr. č. 10: Pokrytí traťového úseku vř signálem v pásmu 450 MHz v úseku žst. Křemže – zastávka Hradce ze základnových radiostanic v uvedených bodech

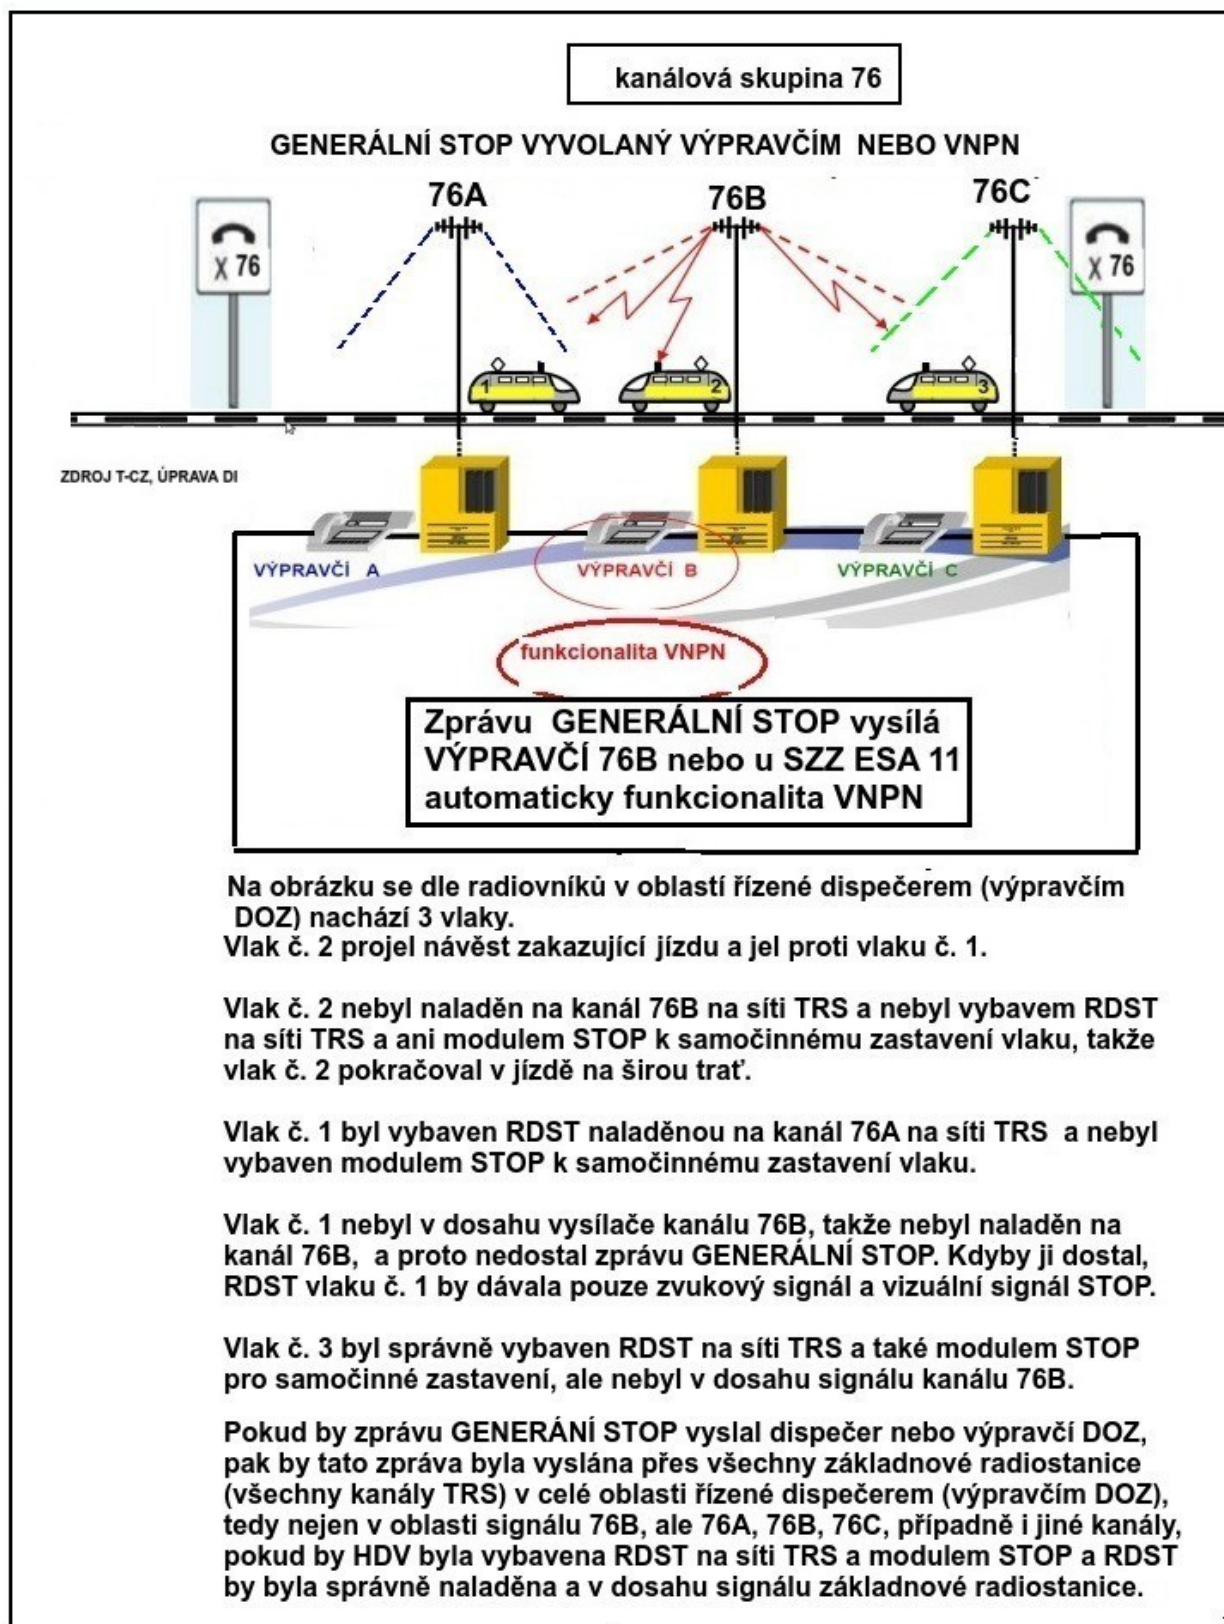
Obr. č. 11: Povel **GENERÁLNÍ STOP** od výpravčího a funkcionalita VNPN

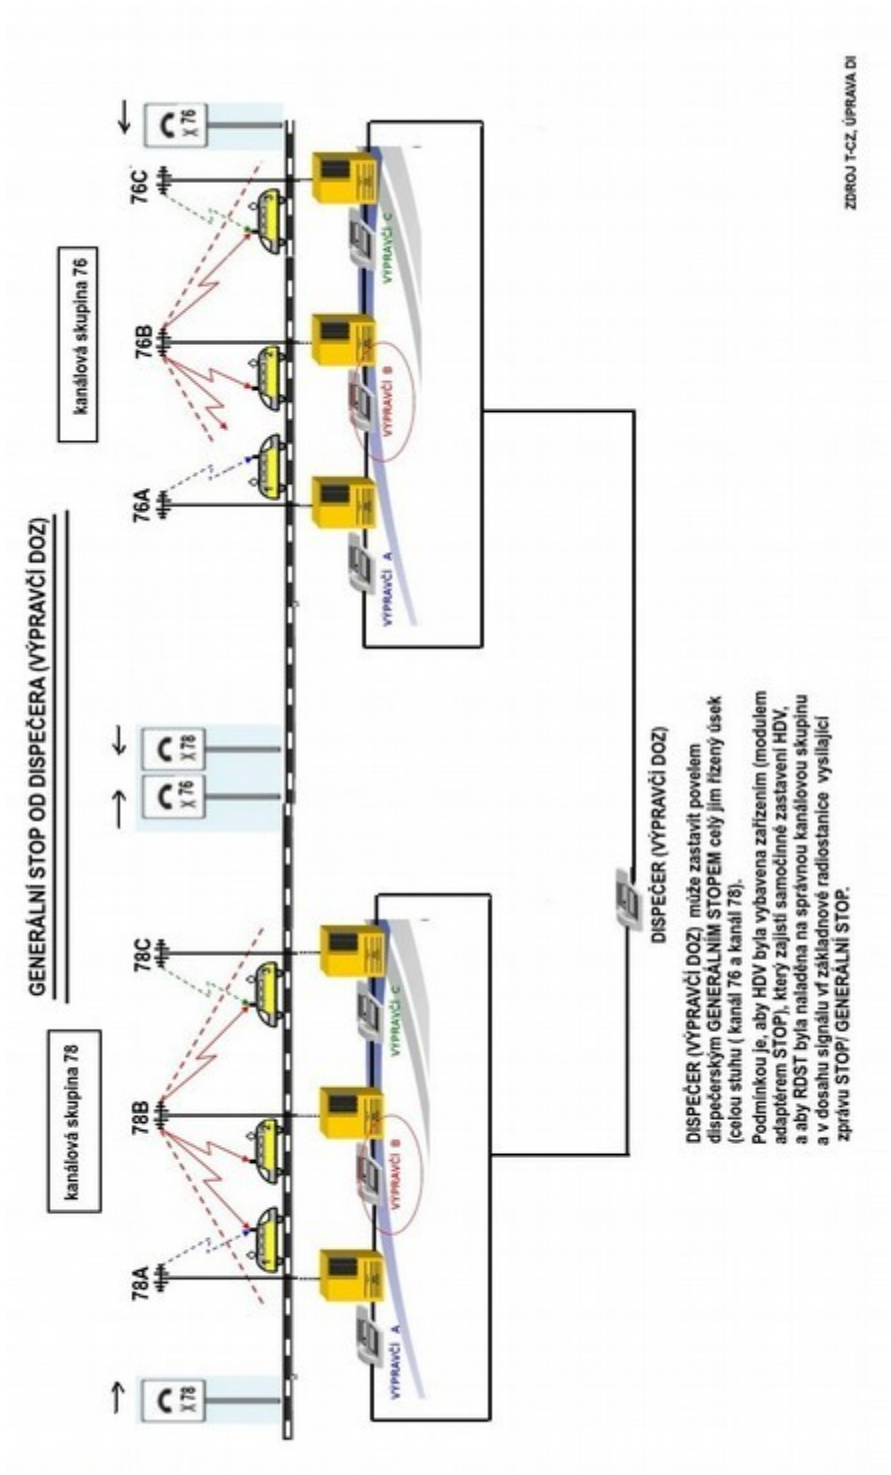
Obr. č. 12: Povel dispečera (výpravčího DOZ) dispečerský GENERALNÍ STOP
