The Rail Safety Inspection Office

## **Zpráva o výsledcích šetření příčin a okolností vzniku mimořádné události**

### **Investigation Report of Railway Accident**

Derailment of one wagon of freight train No. 62800 at Horní Cerekev station

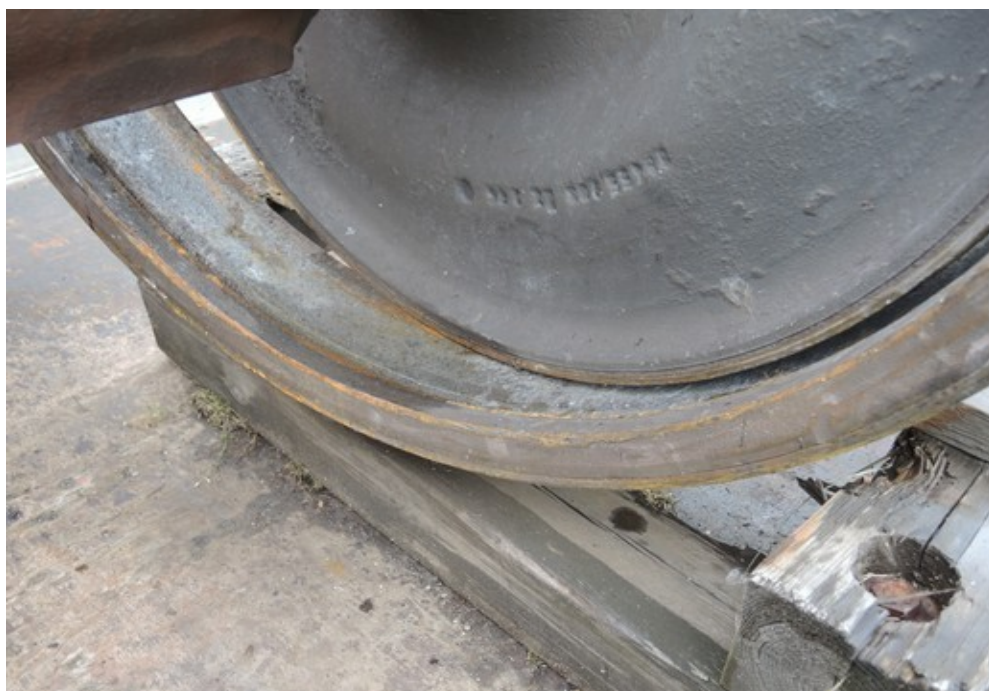
Při komisionální prohlídce dne 16. 7. 2015 bylo provedeno proměření vůle mezi diskem a obručí (naměřeno 5,4 mm) a následné sejmutí uvolněné obruče z disku. Zajišťovací kroužek zčásti zalisován do drážky obruče bez zjištěných chybějících kusů a zčásti ubroušen. Další pozůstatky zajišťovacího kroužku jsou patrné na vnitřním věnci disku. Na styku zjištěny známky počínající koroze. Součástí komisionální prohlídky bylo i prověření dokumentace k TDV (Zápis o technické kontrole drážního vozidla, Zdokumentování historie a údržby dvojkolí, Protokol o vážení vozu a Osvědčení o shodě drážního vozidla se schváleným typem dle zákona č. 266/1994 Sb.). Dle dokumentace bylo TDV před MU bez závad a schopné provozu.

- další jízdou TDV a především působením brzdění docházelo k nepatrným posunům obruče po věnci kola a jejímu dalšímu uvolňování;
- při tomto procesu docházelo i k postupné degradaci vzpěrného kroužku umístěného mezi věncem a obručí;

Obr. č. 4: Detail vysvléknuté obruče po demontáži dvojkolí
