## **Závěrečná zpráva o výsledcích šetření mimořádné události**

Střetnutí vlaku Os 7907 s osobním automobilem s následným vykolejením na železničním přejezdu P558 mezi železničními stanicemi Lochovice a Zdice

## **Accident and incident investigation report**

Collision of the regional passenger train No. 7907 with a car at the level crossing No. P558 with consequent derailment between Lochovice and Zdice stations

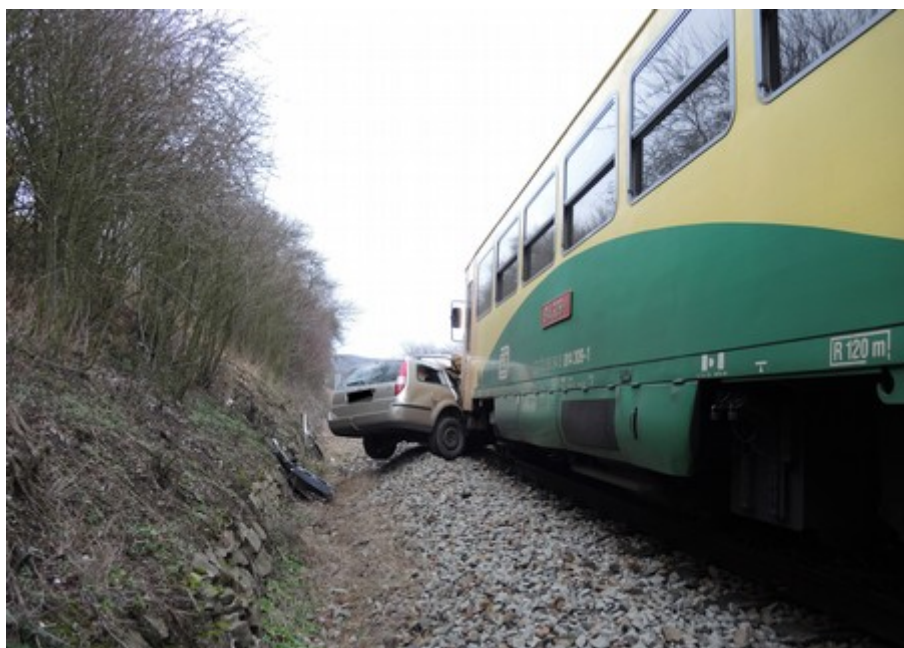
Obr. č. 1: Pohled na zaklíněný osobní automobil

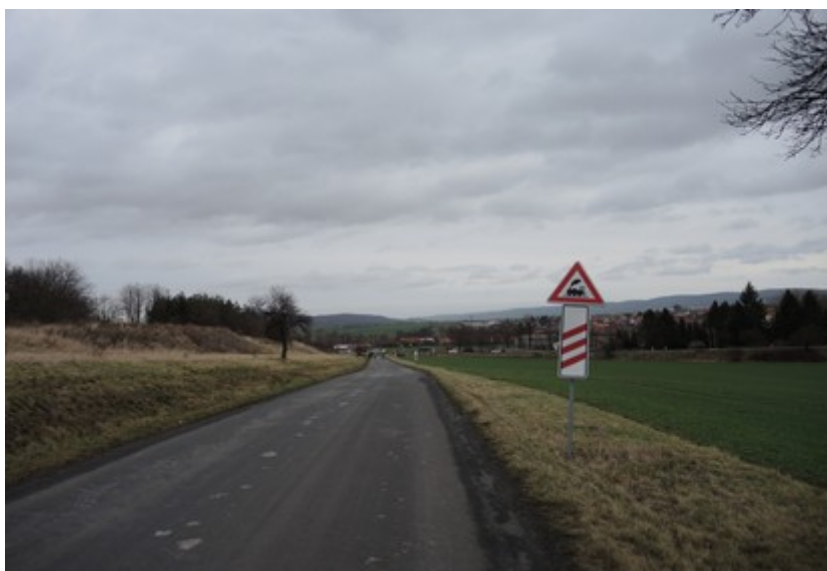
- výstražné kříže byly umístěny na stožárech výstražníků před ŽP ve vzdálenosti 4,6 m (ve směru jízdy OA) a 4,0 m od osy krajní koleje;
- ve směru jízdy OA, tj. ve směru jízdy od obce Netolice do obce Lochovice, byly před ŽP umístěny vpravo na pozemní komunikaci svislé dopravní značky A 31a „Návěstní deska“ (240 m) doplněná dopravní značkou A 30 „Železniční přejezd bez závor“ (viz obr. č. 3), A 31b „Návěstní deska“ (160 m) a A 31c „Návěstní deska“ (80 m);

Obr. č. 3: Silniční značení ve směru jízdy OA

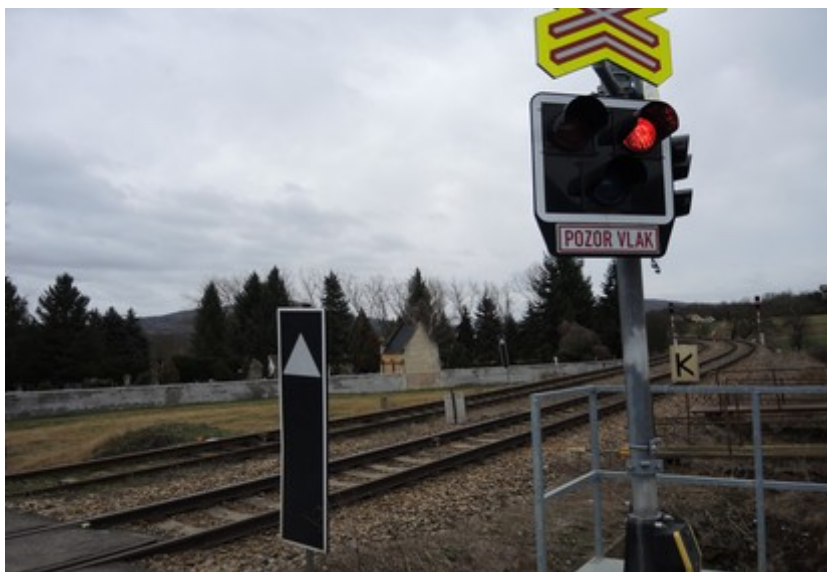
- rozhledová délka pro nejpomalejší silniční vozidlo pro případ poruchy nebo vypnutí PZZ byla ve směru jízdy OA a jízdy vlaku Os 7907 naměřena 191 m (viz obr. č. 5);

Obr. č. 5: Rozhledová délka ve směru jízdy OA a vlaku Os 7907

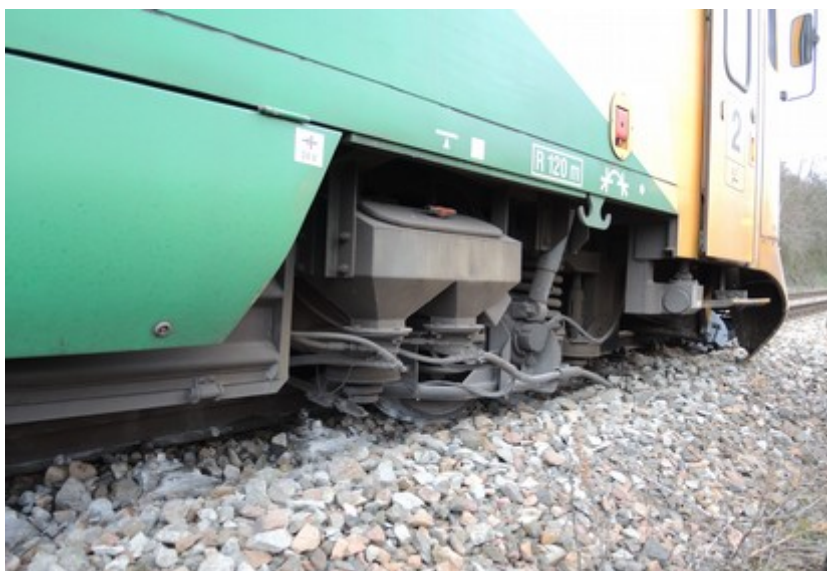
- vlak Os 7907 byl označený návěstmi „Začátek vlaku“ a „Konec vlaku“;
- HDV 814.309-1 vykolejilo předním podvozkem vpravo ve směru jízdy vlaku a bylo poškozené (viz obr. č. 6);

Obr. č. 6: Vykolejený přední podvozek

- v celém úseku jízdy HDV ve vykolejeném stavu byl poškozen železniční svršek (betonové pražce, kolejnicové pásy a upevňovací);
- na levém předním nárazníku HDV byl zaklíněn osobní automobil;

Dne 8. 1. 2018 byla odborně způsobilými osobami dopravce provedena komisionální prohlídka poškozeného HDV za účelem stanovení rozsahu poškození. Technický stav HDV nebyl v příčinné souvislosti se vznikem této MU a poškození HDV vzniklo jako následek střetnutí s OA.
