## **Závěrečná zpráva o výsledcích šetření mimořádné události**

Srážka dvou posunových dílů s následným vykolejením v železniční stanici  
Ústí nad Labem hlavní nádraží obvod sever

## **Accident and incident investigation report**

Collision of two shunting operations with consequent derailment at  
Ústí nad Labem hlavní nádraží station – north district

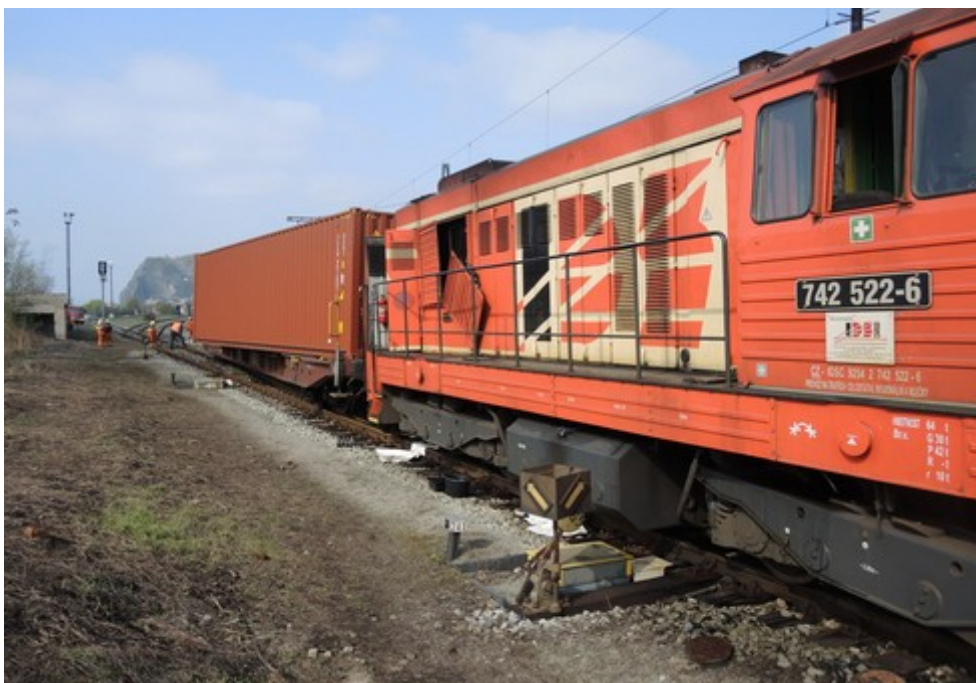
Obr. č. 1: Pohled na místo srážky posunových dílů

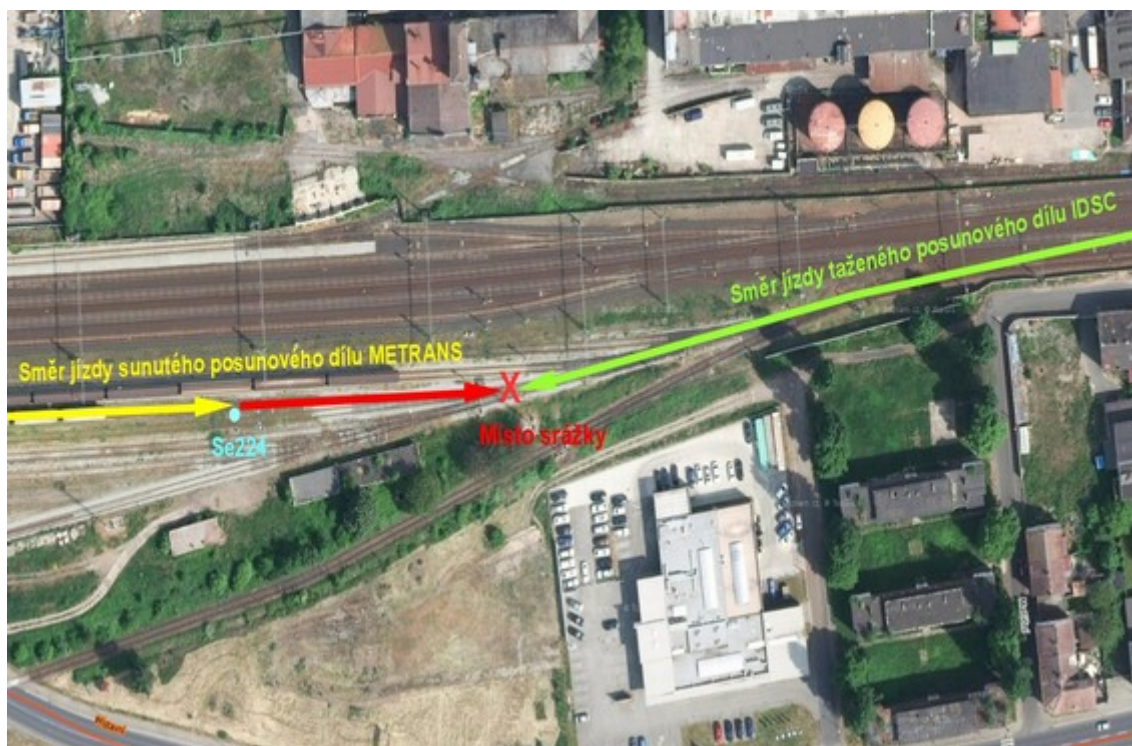
Dne 4. 4. 2017 ve 22.29 h došlo k nedovolené jízdě sunutého posunového dílu ze staniční koleje č. 210 za seřaďovací návěstidlo Se224 s návěstí „Posun zakázán“, k násilnému přestavení výhybky č. 239 a vjetí do postavené posunové cesty pro tažený posunový díl jedoucí ze staniční koleje č. 202a na staniční kolej č. 212. V prostoru mezi výhybkami č. 239 a 241 se oba posunové díly čelně srazily.

Obr. č. 2: Schéma místa vzniku MU

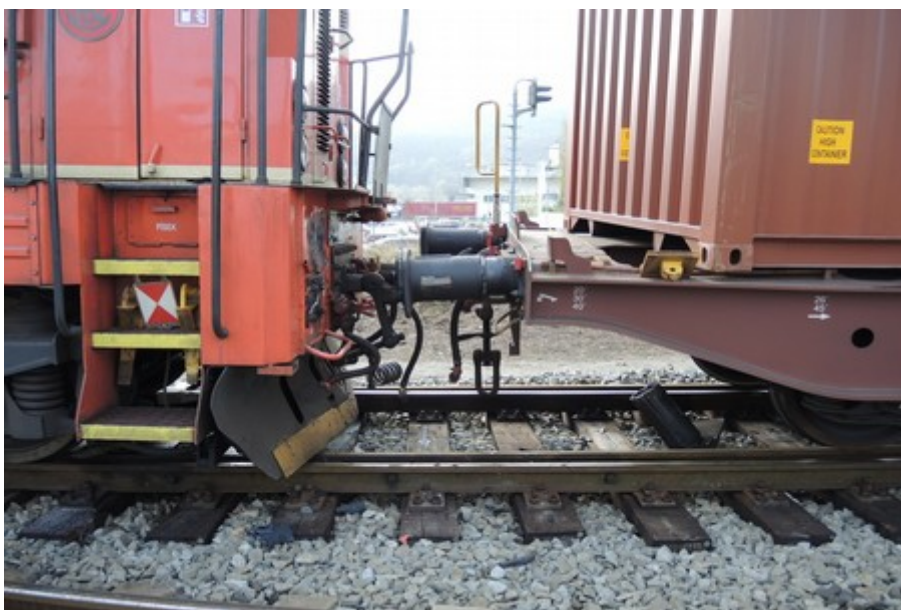
- sunutý posunový díl stál na SK č. 210, na výhybkách č. 239 a 241;
- sunutý posunový díl byl sestaven z 8 DV – plošinových nákladních vozů s přepravovanými loženými kontejnery;
- čelo sunutého posunového dílu bylo zaklíněno do HDV taženého posunového dílu dopravce IDSC v místě srážky v km 519,362 ve vzdálenosti 104 m za návěstidlem Se224 ve směru sunutí;
- nárazníky prvního DV v čele sunutého posunového dílu vystoupaly nad nárazníky HDV posunového dílu IDSC a byly poškozeny (viz obr. č. 3);
- DV č. 33 54 4576 953-2 řazené jako první v čele sunutého posunového dílu bylo vykolejené následovně (směr vykolejení náprav byl posuzován ve směru sunutí):
  - přední podvozek – 1. náprava byla oběma koly cca 1 cm nad temenem kolejnic,

## 2. náprava vykolejila vpravo

- zadní podvozek – 1. náprava i 2. náprava vykolejily vpravo

Obr. č. 3: Sražené posunové díly – vlevo HDV dopravce IDSC, vpravo DV dopravce METRANS

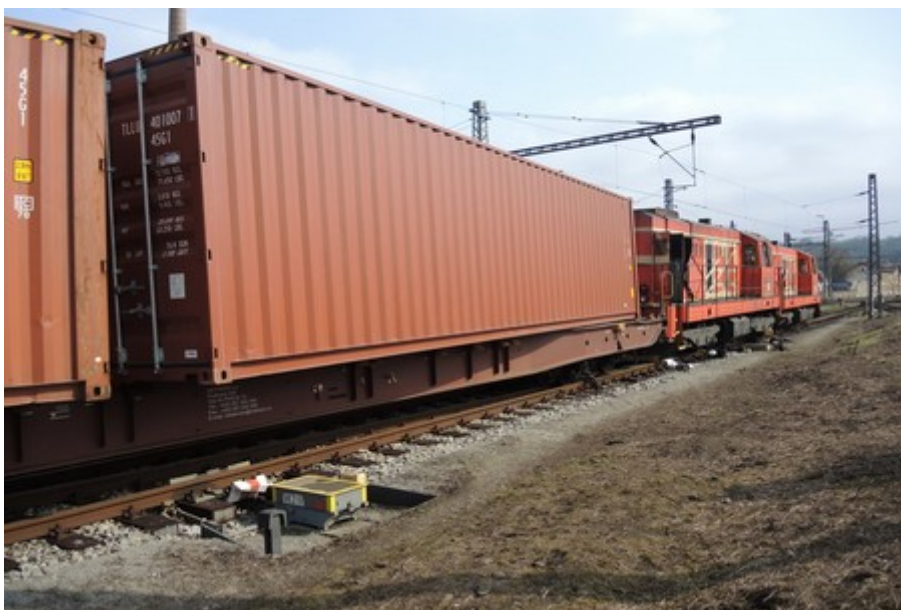
- u 2. nápravy předního podvozku ležely 4 vypadlé pružiny prvotního vypružení;
- oba přepravované kontejnery byly uvolněny z poškozených kotevních trnů a byly posunuty vpravo ve směru sunutí – přední kontejner zadní částí a zadní kontejner přední částí, kontejnery byly posunuty také podélně vzad ve směru sunutí (viz obr. č. 4);

Obr. č. 4: Pohled na posunuté kontejnery

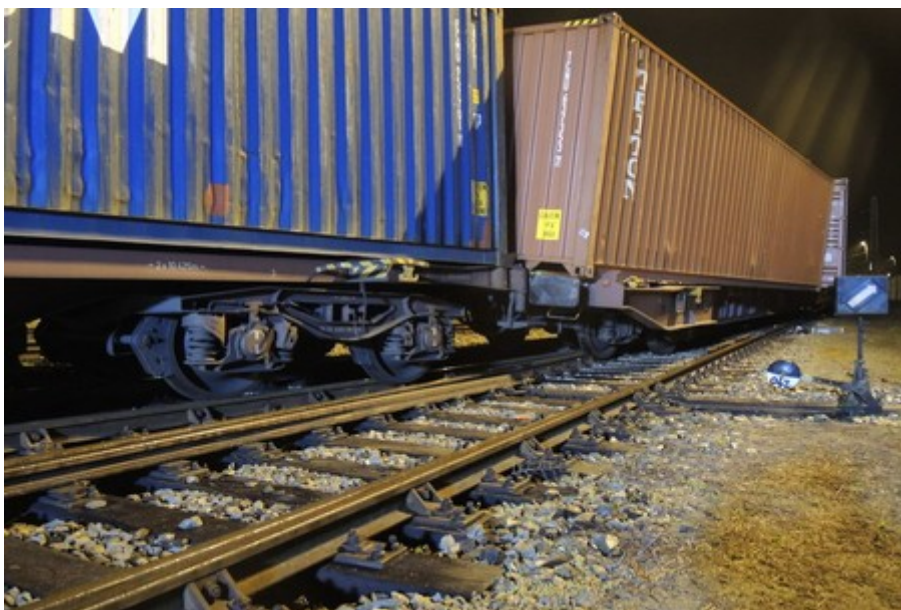
- DV č. 33 54 4960 843-9 řazené jako druhé od čela sunutého posunového dílu bylo vykolejené následovně (směr vykolejení náprav byl posuzován ve směru sunutí):
  - přední podvozek – 1. náprava vykolejila vpravo, 2. náprava nevykolejila (viz obr. č. 5)
  - prostřední podvozek – 1. náprava i 2. náprava vykolejily vpravo
  - zadní podvozek – nevykolejil

Obr. č. 5: Vykolejená DV posunového dílu METRANS

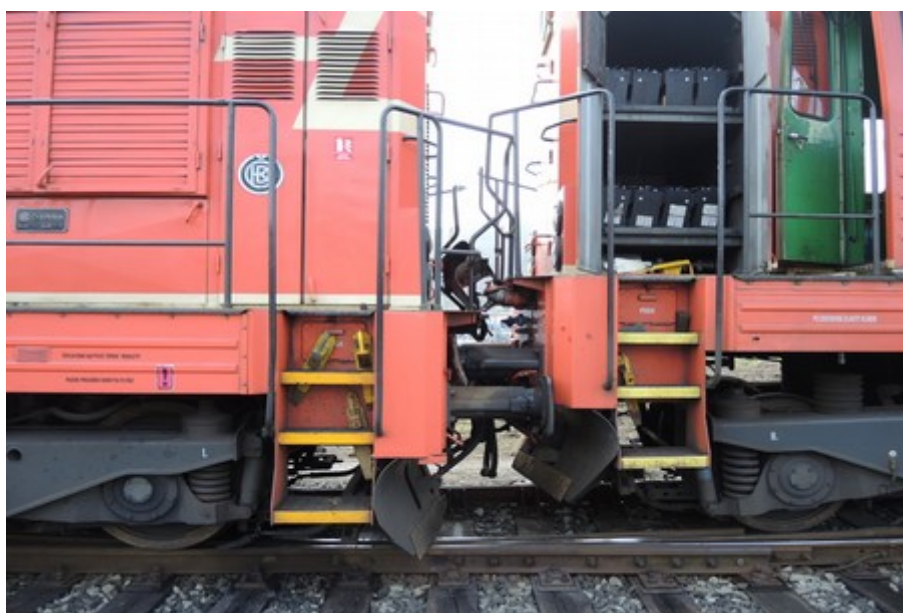
- obě HDV jela dlouhými představky vpřed;
- HDV 742.522-6 vykolejilo čtvrtou nápravou vlevo ve směru posunu;
- HDV 742.516-8 nevykolejilo;
- nárazníky prvního HDV v čele posunového dílu vystoupaly nad nárazníky druhého HDV, které byly rovněž poškozeny, a vzájemně se dotýkaly čel HDV (viz obr. č. 6);

Obr. č. 6: Poškozená HDV dopravce IDSC

- mezi oběma HDV byl poškozený přechodový můstek, napájecí potrubí i průběžné potrubí tlakové brzdy;
- obě HDV měla poškozené chladicí okruhy a chladicí kapalina unikala do kolejiště;
- HDV 742.522-6 bylo řízeno z I. stanoviště, kde byl umístěn elektronický rychloměr typu MESIT;
- ohledáním stanoviště strojvedoucího (HDV 742.522-6) bylo zjištěno:
  - zařízení ani okna stanoviště nejevila žádné známky deformace nebo rozbití
  - svítla kontrolka zapnutí baterií HDV

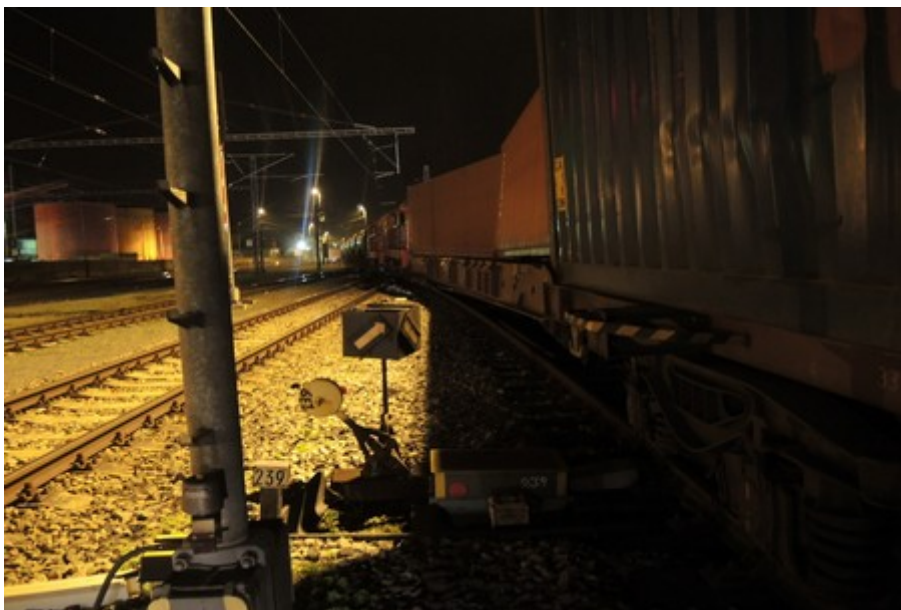
- v jazykové a střední části výhybky došlo k směrové deformaci, byla poškozena upevňovací a propojky mezi jazykem a opornicí;
- výhybka č. 241 byla řádně přestavena do vedlejšího směru (pro jízdu na SK č. 210 nebo SK č. 212);

- ve střední a srdcovkové části této výhybky došlo k směrové deformaci, byla poškozena upevňovací a dřevěný pražec v srdcovkové části;
- výhybky č. 243, 245, 247 a 248 byly řádně přestaveny do přímého směru a nebyly poškozeny;

Obr. č. 7: Návěst „Jízda zleva“ na výhybce č. 239

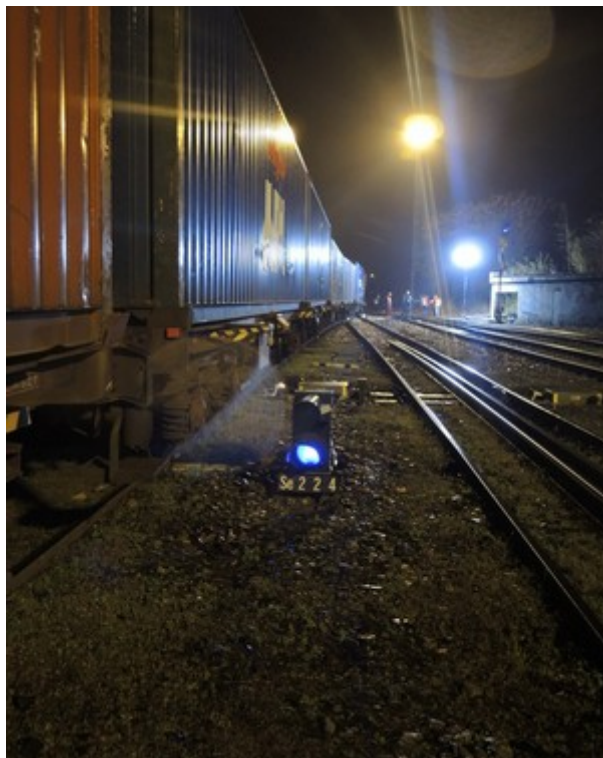
- na seřadovacím návěstidle Se224, umístěném vpravo přímo vedle SK č. 210 a platném pouze pro tuto SK, svítila návěst „Posun zakázán“ (modré světlo – viz obr. č. 8).

Obr. č. 8: Seřadovací návěstidlo Se224 s návěstí „Posun zakázán“

Požadovaná viditelnost tohoto návěstidla na vzdálenost 100 m byla shledána bez závad;

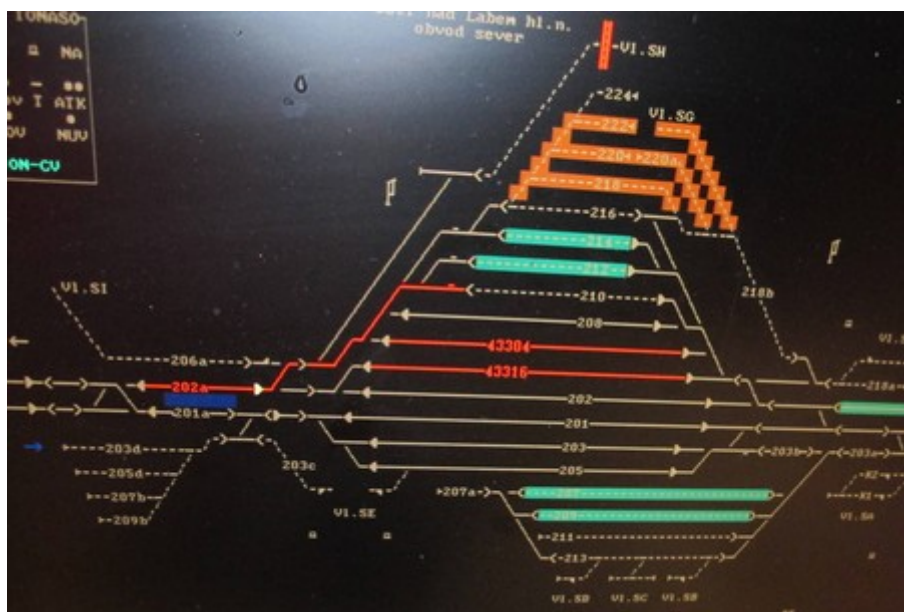
- na SK č. 204 a č. 206 bylo indikováno obsazení kolejových úseků DV;
- na cestovém návěstidle Sc202a byla indikována návěst „Posun dovozen“ (bílé světlo);

- na seřadovacích návěstidlech Se230 a Se224 byla indikována návěst „Posun zakázán“ (modré světlo);

Obr. č. 9: Pohled na monitor JOP SZZ

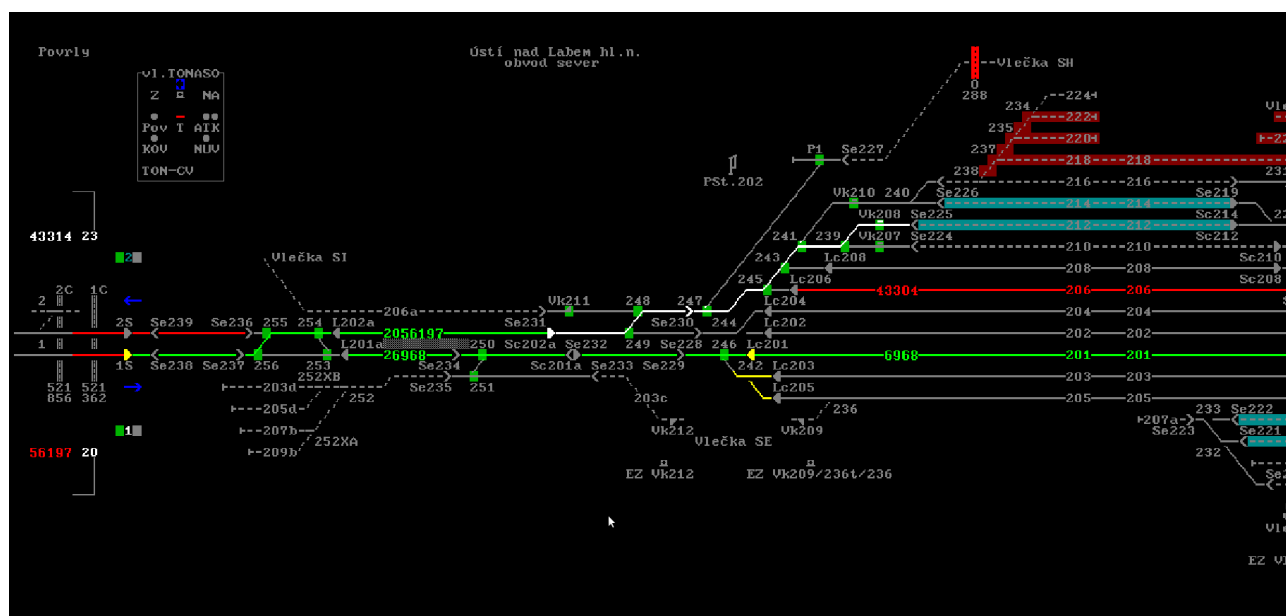
Ve 22.25.13 h byla postavena posunová cesta od seřaďovacího návěstidla Se230 na SK č. 212 a od cestového návěstidla Sc202a k seřaďovacímu návěstidlu Se230, na seřaďovacím i cestovém návěstidle svítila návěst „Posun dovolen“ (viz obr. č. 10). Od vjezdového návěstidla 1S od žst. Povrly na SK č. 202a byla postavena vlaková cesta pro vlak Pn 56197.

Obr. č. 10: Postavená posunová cesta od Sc202a na SK č. 212

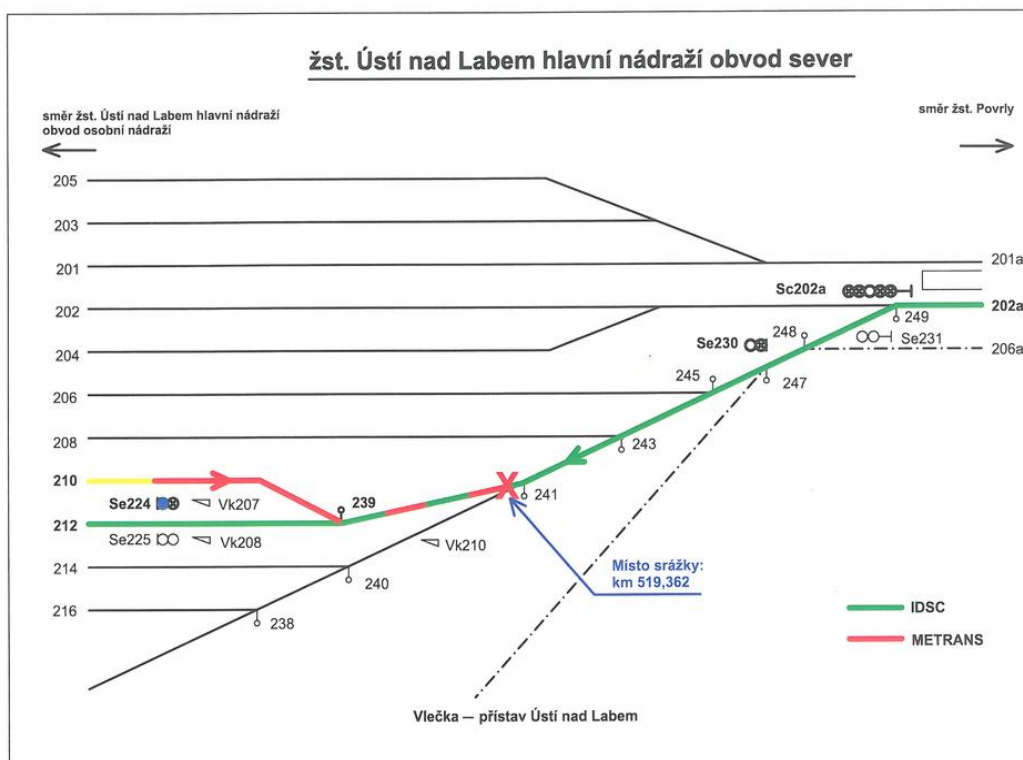
V prostoru mezi výhybkami č. 239 a 241 se posunový díl dopravce IDSC srazil s protijedoucím sunutým posunovým dílem dopravce METRANS, který se nedovoleně rozjel ze SK č. 210 za seřaďovací návěstidlo Se224 s návěstí „Posun zakázán“, násilně přestavil jazyky výhybky č. 239 a vjel do postavené posunové cesty posunovému dílu dopravce IDSC. Ke srážce obou posunových dílů došlo v km 519,362 (viz obr. č. 11).

Obr. č. 11: Znárodnění jízdy obou posunových dílů

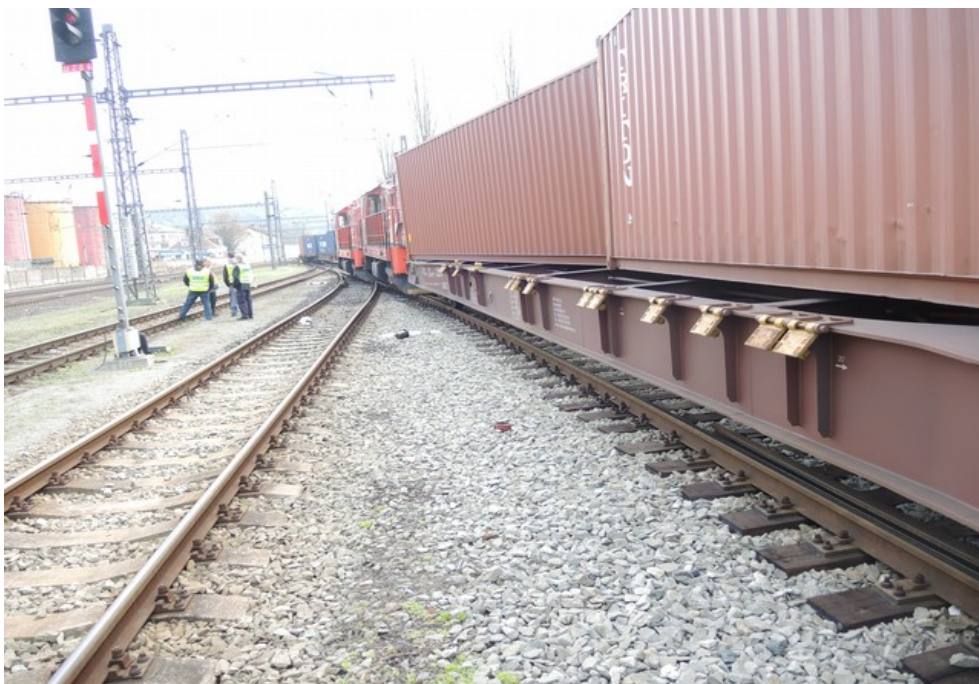
Obr. č. 12: Pohled na sražené posunové díly a posunuté kontejnery

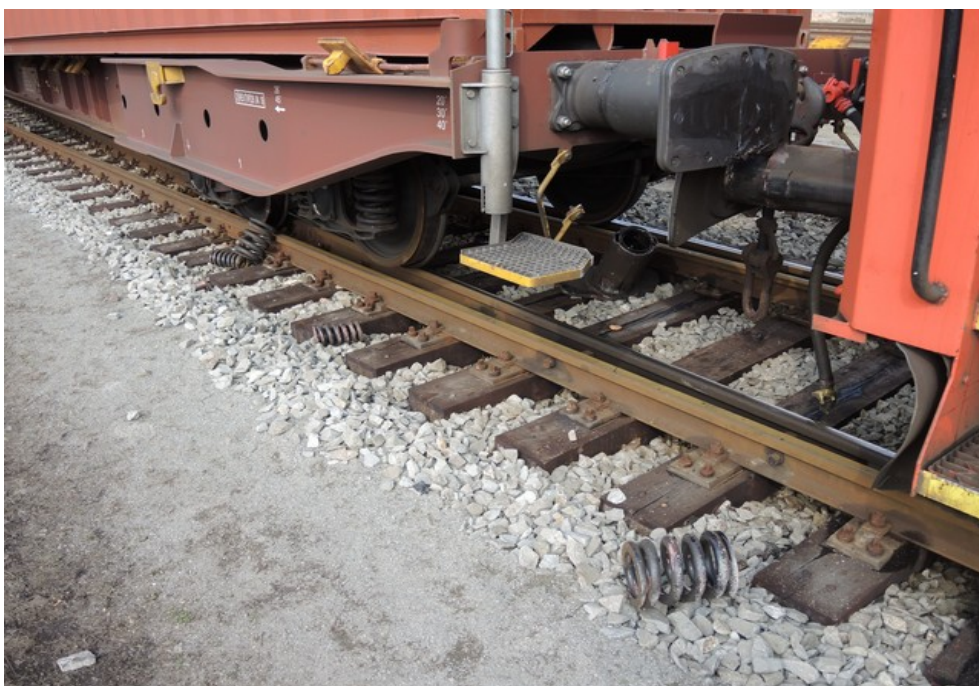
Obr. č. 13: Zaklesnutí nárazníků sražených posunových dílů
