The Rail Safety Inspection Office

Accident and incident investigation report

Collision of the regional passenger train No. 17803 with a car at the level crossing
No. P448 between Stupno operating control point and Chrást u Plzně station

Monday, 4th June 2018

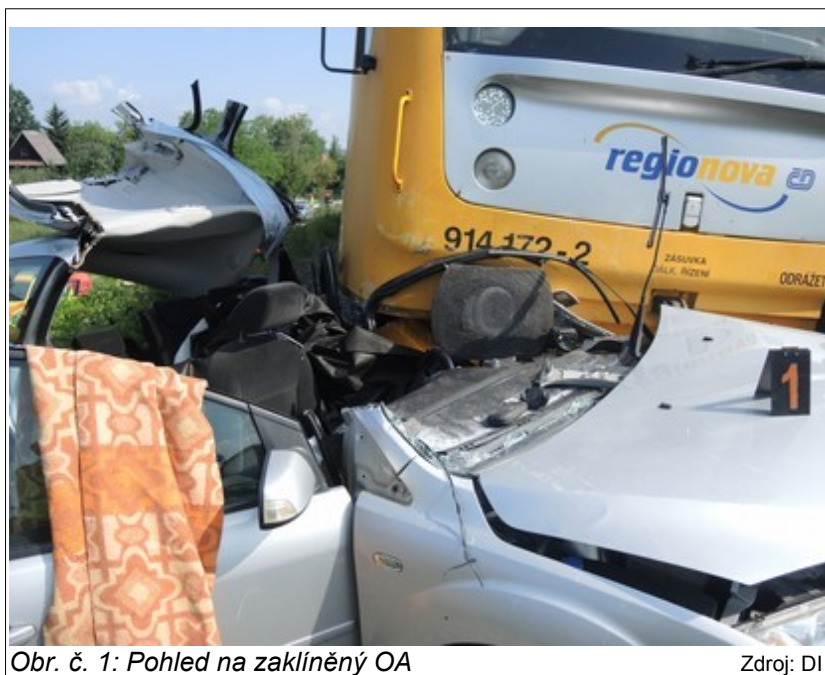
Obr. č. 1: Pohled na zaklíněný OA

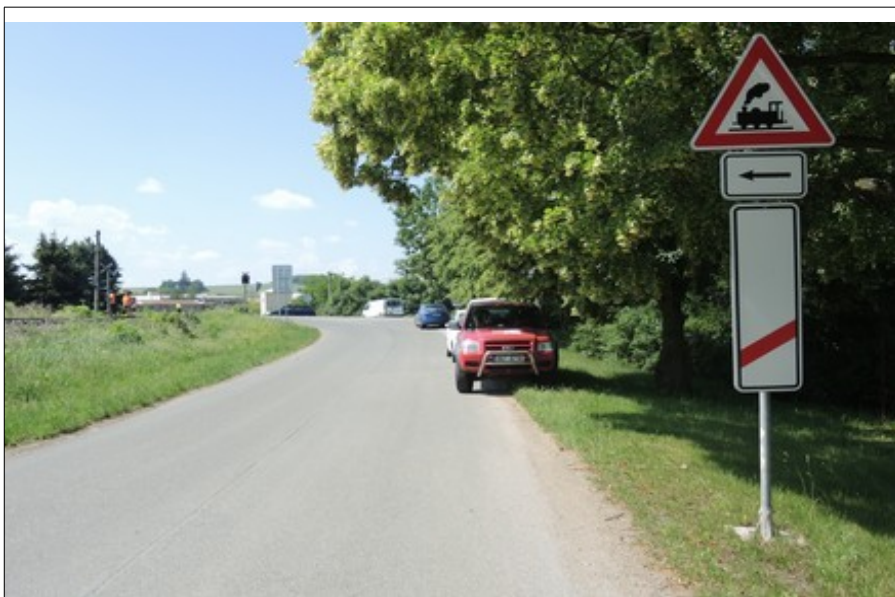
šipka vlevo“ (viz obr. č. 3). Před hranicí křižovatky s pozemní komunikací II. tř. č. 180 byla umístěna dopravní značka P 4 „Dej přednost v jízdě“ s dodatkovou tabulkou E 2a „Tvar křižovatky“;

Obr. č. 3: Silniční značení ve směru jízdy OA

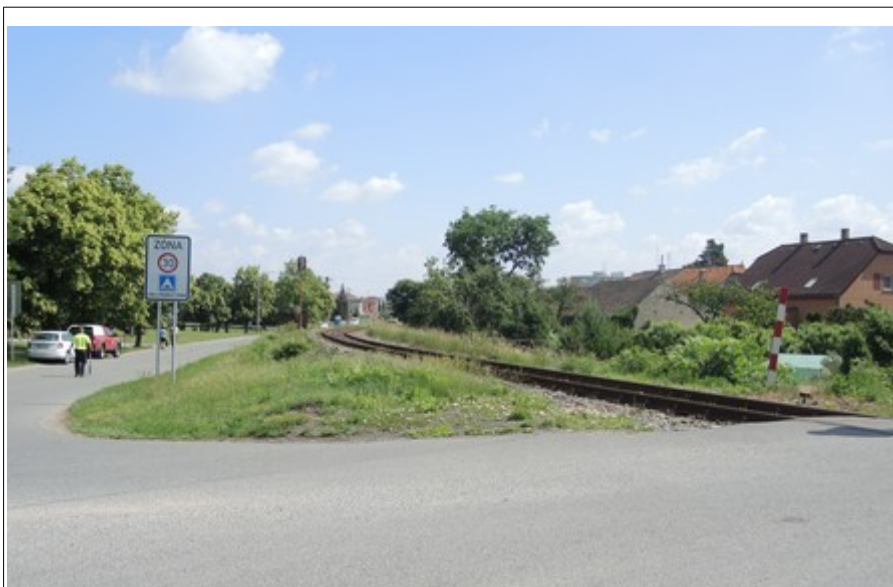
Obr. č. 4: Rozhledová délka ve směru jízdy OA a vlaku Os 17803

- rozhledová délka pro nejpomalejší silniční vozidlo pro případ poruchy nebo vypnutí PZZ byla ve směru jízdy OA a jízdy vlaku Os 17803 naměřena 140 m (viz obr. č. 4);
- v okolí ŽP se nenacházely žádné překážky ve výhledu na dráhu z pozemní komunikace;
- technologický domek PZZ se nacházel z pohledu jízdy řidiče OA vpravo před ŽP a svým umístěním nebránil řidičům v rozhledu na dráhu;
- povrch pozemních komunikací vedoucích k ŽP byl živičný, přejezdová vozovka byla tvořena živičnou konstrukcí z asfaltového betonu;
- přejezdová vozovka byla ve vyhovujícím stavu a byla sjízdná bez omezení;
- na povrchu pozemní komunikace II. tř. a na přejezdové vozovce nebyly zjištěny stopy pneumatik po brzdění OA, byly zjištěny pouze stopy vzniklé následkem sunutí OA po střetnutí s vlakem Os 17803.

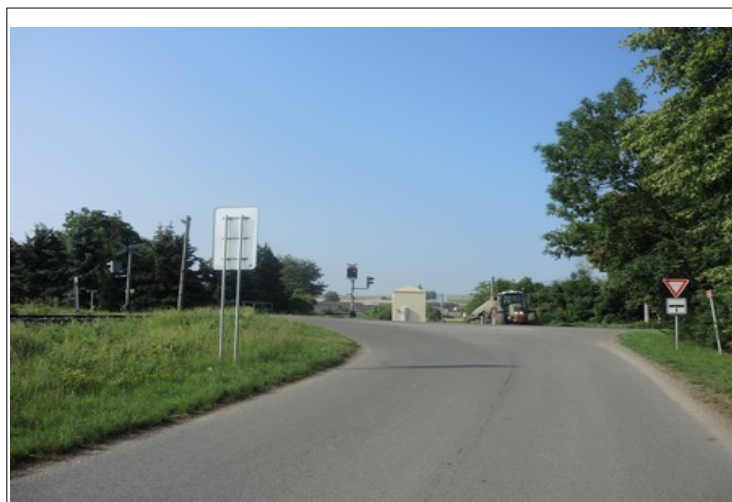
Výsledkem bylo naměření totožných vzdáleností viditelnosti jako v době ohledání místa MU po jejím vzniku dne 4. 6. 2018. Viditelnost výstražného kříže a světelné výstrahy na světelné skříni výstražníku byla rovněž ověřena a zadokumentovaná ze vzdálenosti 35 m (viz obr. č. 5), která je pro místní pozemní komunikaci stanovena normou ČSN 74 6380 jako minimální.

Obr. č. 5: Viditelnost výstražníku a výstrahy PZZ ze vzdálenosti 35 m ve směru jízdy OA

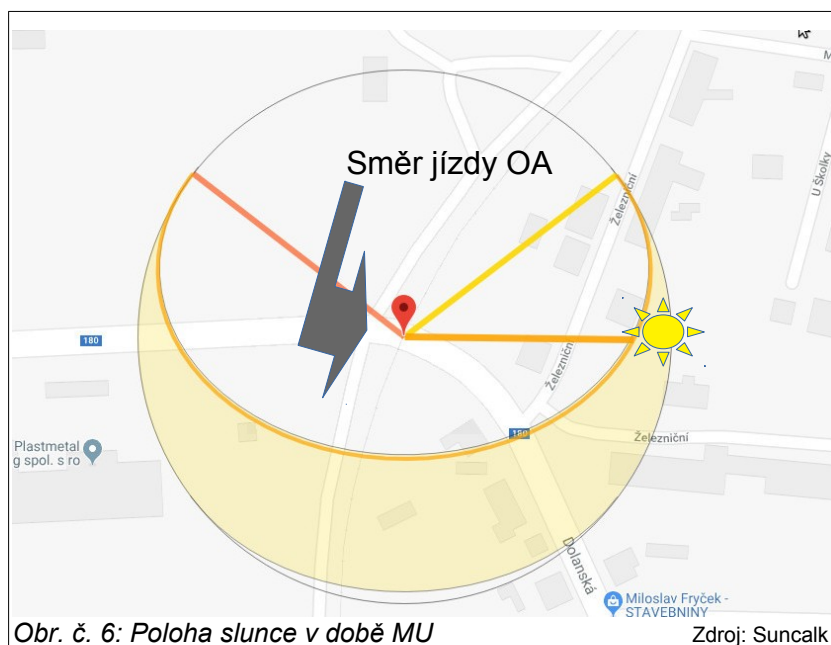
Možné oslnění řidiče OA sluncem bylo vzhledem ke směru jeho jízdy a orientování ŽP vyloučeno. Po celou dobu jízdy po místní komunikaci směřovaly sluneční paprsky k řidiči OA z levé strany pod úhlem 60°. Jejich intenzita však nebyla taková, aby mohly zapříčinit jak oslňující účinek pro řidiče OA tak i ovlivnění – snížení vnímání světelné výstrahy na světelné skříni výstražníku (viz obr. č. 6).
