The Rail Safety Inspection Office

Investigation Report of Railway Accident

Collision of long distance passenger train No. 668 with long distance passenger
train No. 667 at Horažďovice předměstí station

Tuesday, 4th August 2015

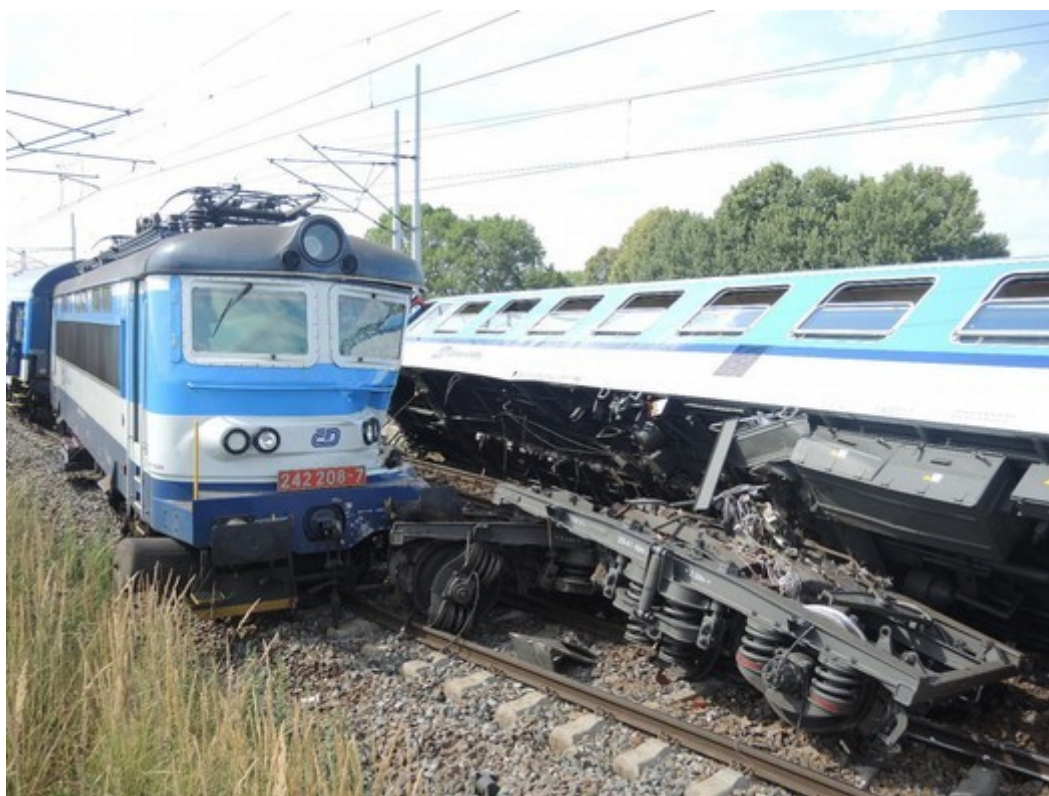
Obr. č. 1: Pohled na místo srážky vlaků R 667 a R 668

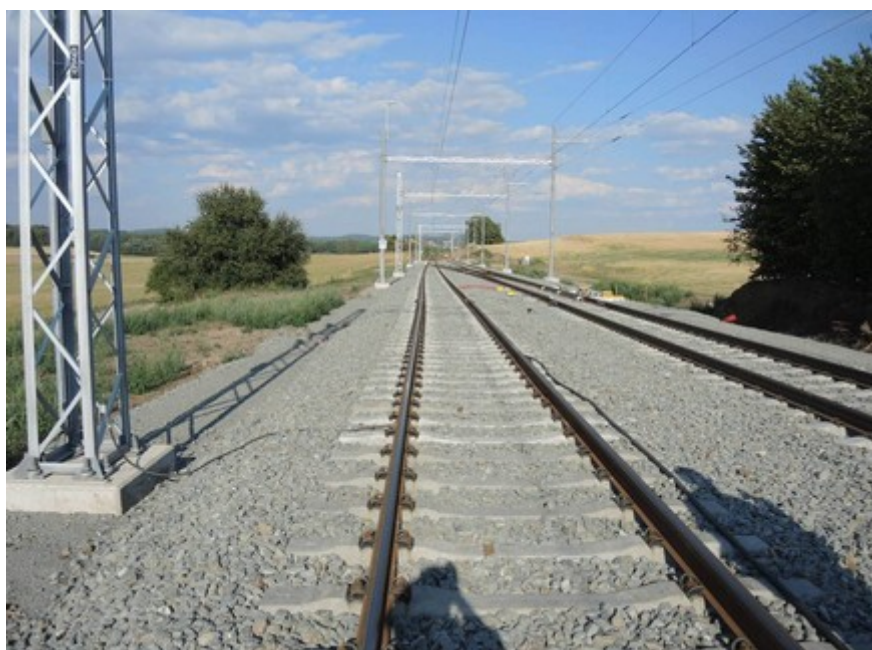
Koleje pokračující za výhybkami č. 28X a 29X k vjezdovým návěstidlům 1S a 2S (záhlaví) byly viditelně mírně bočně zvlněné (obr. č. 5) a na vnějších stranách kolejí byly mezi pražci a štěrkovým ložem viditelné mezery (obr. č. 6). Na vnitřních hranách kolejnic vnitřních kolejnicových pásů byly viditelné stopy po otěru okolů kol DV (obr. č. 7 a 8).

Obr. č. 5: Viditelné boční zvlnění koleje za výhybkou č. 28X
Zdroj: DI

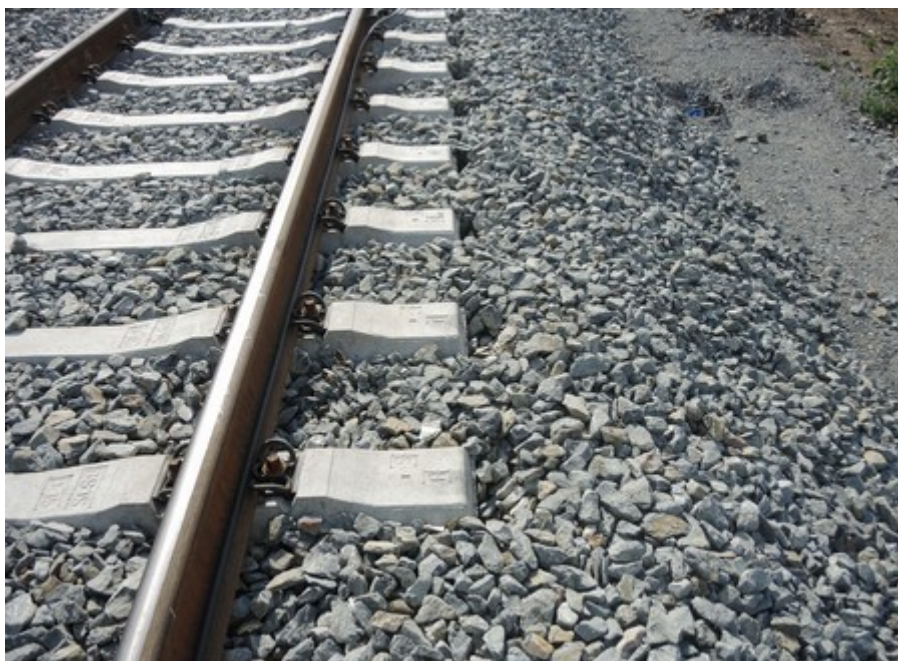
Obr. č. 6: Mezery mezi pražci a štěrkovým ložem na vnějších stranách kolejí
Zdroj: DI

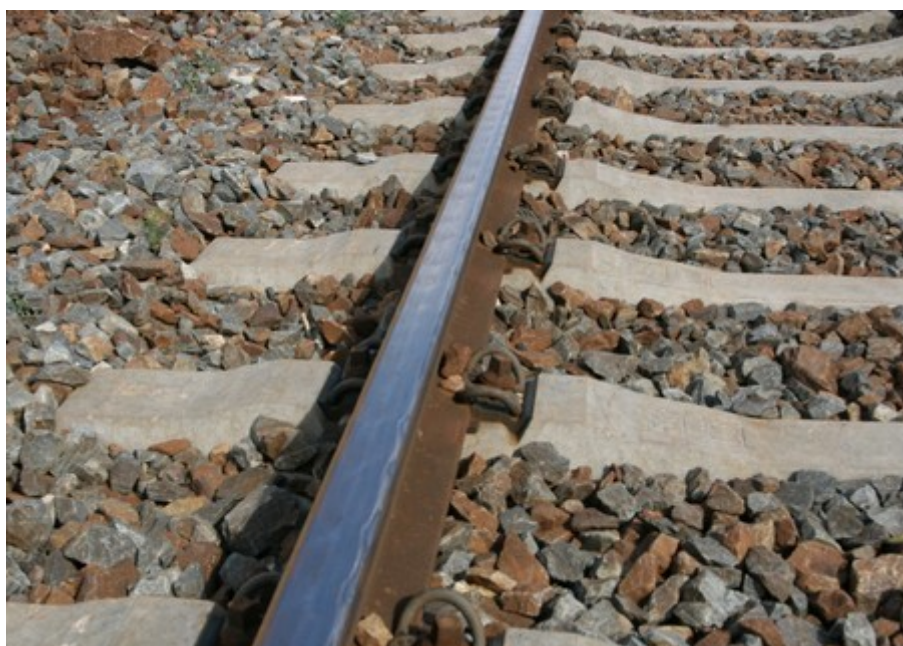
Obr. č. 7: Stopy po otěrech okolků kol na vnitřních kolejnicových pásech
Zdroj: DI

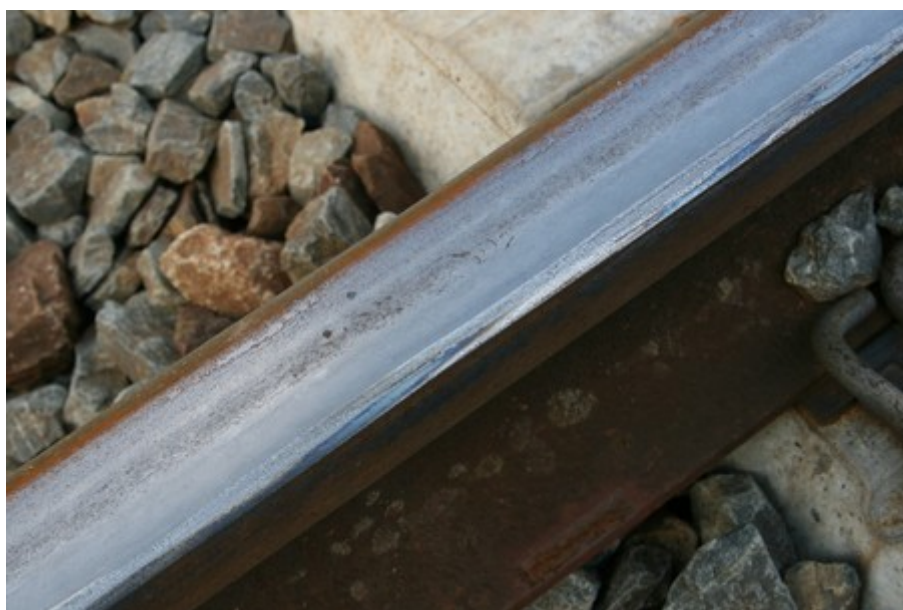
Obr. č. 8: Stopy po otěrech okolků kol na vnitřních kolejnicových pásech – detail

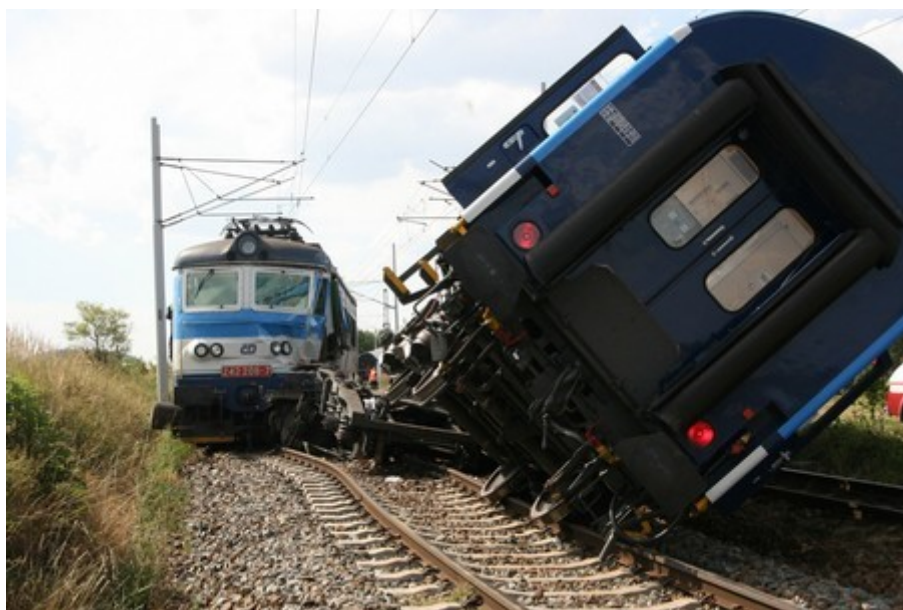
podvozku byly vykolejeny vlevo (obr. č. 10). Kolejnice 1. traťové koleje byla v místě srážky značně zdeformovaná.

Obr. č. 9: Pohled na místo srážky vlaků R 668 a R 667

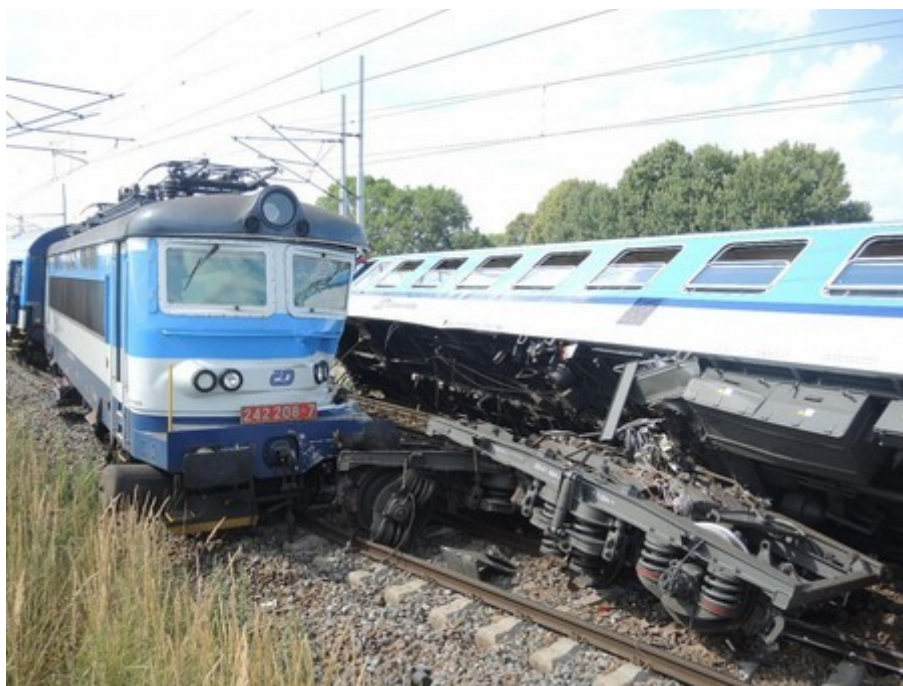
Obr. č. 10: Poloha podvozků vykolejených vozů

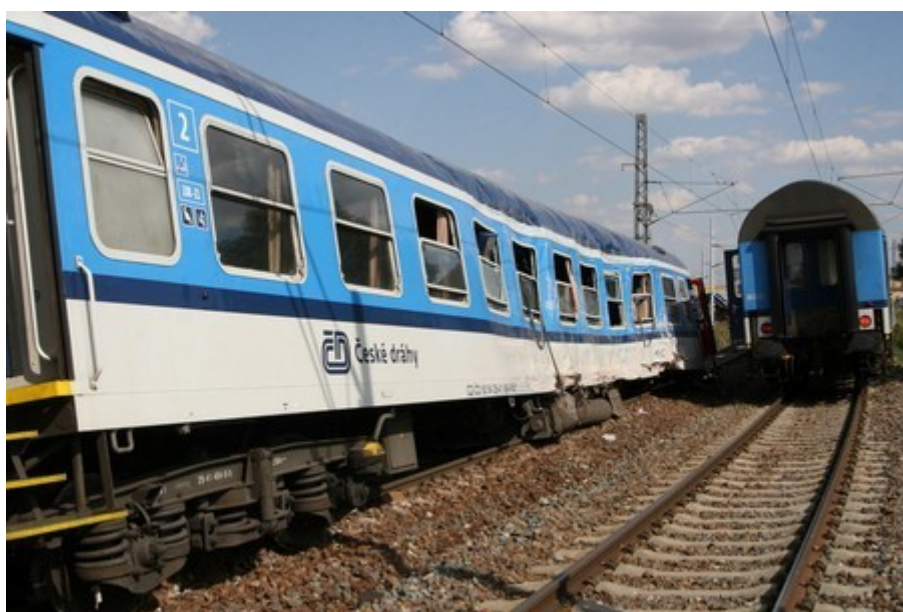
Přibližně v úrovni konce vlaku R 667 se na 2. traťové koleji nacházel vůz č. 50 54 29 41 484-8, který byl řazen ve vlaku R 668 jako předposlední. Na voze chyběl zadní podvozek (který se nacházel na místě srážky před lokomotivou vlaku R 667), přední podvozek vozu (podvozek „b“) byl vykolejen oběma nápravami vlevo ve směru jízdy vlaku R 668. Vůz byl značně poškozen, rám v zadní části vozu byl prohnutý (obr. č. 11). Počátek poškození vozu se nacházel v místě 4. oddílu pro cestující (ve směru jízdy vlaku), kde byl patrný otěr barvy (obr. č. 12).

Obr. č. 11: Předposlední vůz vlaku R 668

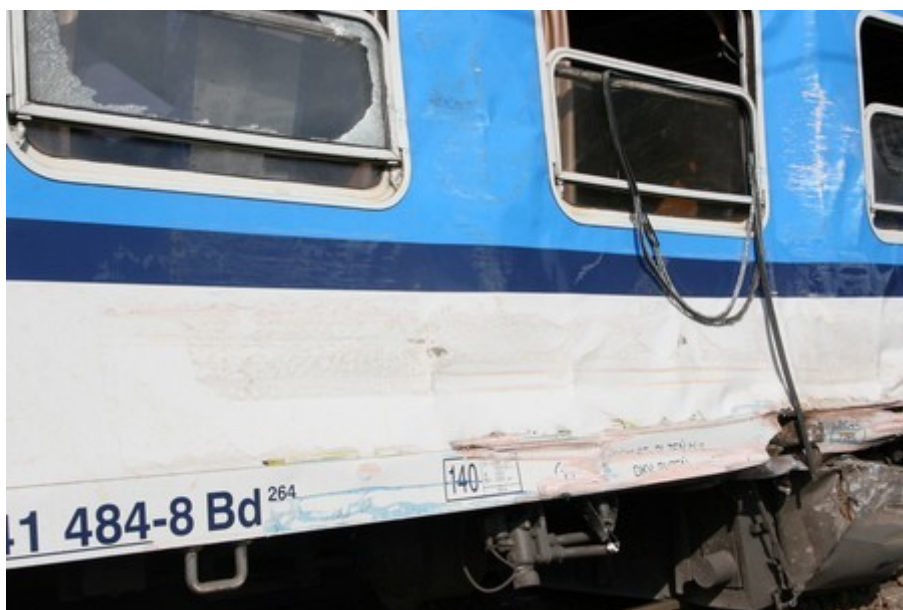
Obr. č. 12: Předposlední vůz vlaku R 668 – detail místa začátku poškození vozu
Zdroj: DI

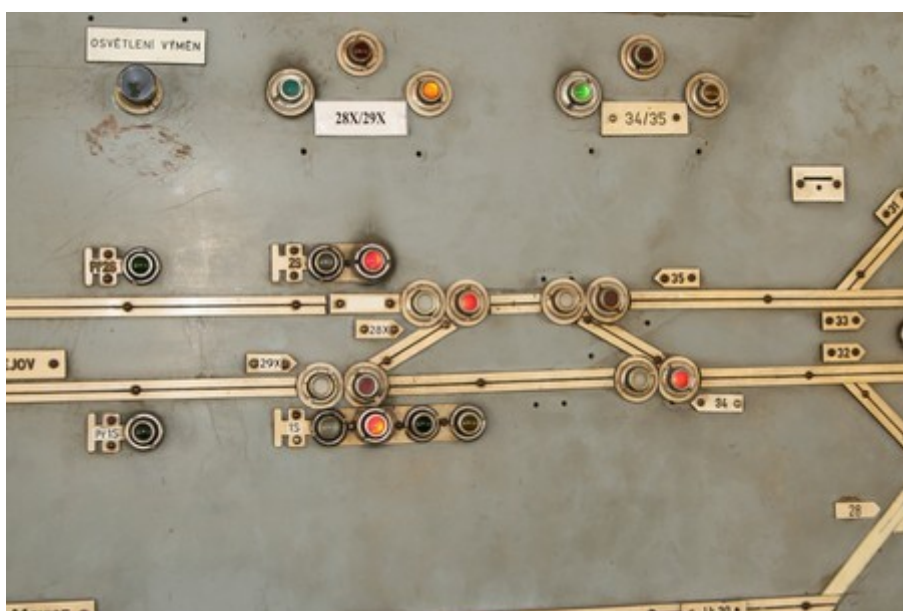
Řadič sloužící k přestavování výhybek č. 28X a 29X byl v poloze vpravo, tj. v poloze pro přestavení výhybek do vedlejšího (odbočného) směru. Řadič výhybek č. 34 a 35 byl přeložen v poloze vlevo a byl označen upamatovací pomůckou (viz obr. č. 15). Poloha přestavení výhybek 28X a 29X (přestavení do vedlejšího směru) byla indikována na indikační desce svítící žlutou kontrolní žárovkou (viz obr. č. 14). Dále na indikační desce svítila žlutá kontrolní žárovka indikující poruchu počítače náprav. Tlačítko nouzového uvolnění výhybek č. 28X a 29X (na desce označeno jako NUV 28X/29X) mělo sejmutou plombu. Plomby na ostatních ovládacích prvcích s evidencí obsluhy byly nepoškozené. (viz obr. č. 16). Na indikační desce dále svítily červené kontrolní žárovky, které signalizovaly obsazení kolejových úseků na výhybce č. 28X a na výhybce č. 34 (která ve skutečnosti již v kolejišti nebyla). Červené kontrolní žárovky umístěné v maketách vjezdových návěstidel 1S a 2S indikovaly návěst „Stůj“ na těchto návěstidlech (viz obr. č. 14).

Obr. č. 14: Indikace polohy výhybek č. 28X a 29X a obsazení kolejového úseku na výhybce č. 28X

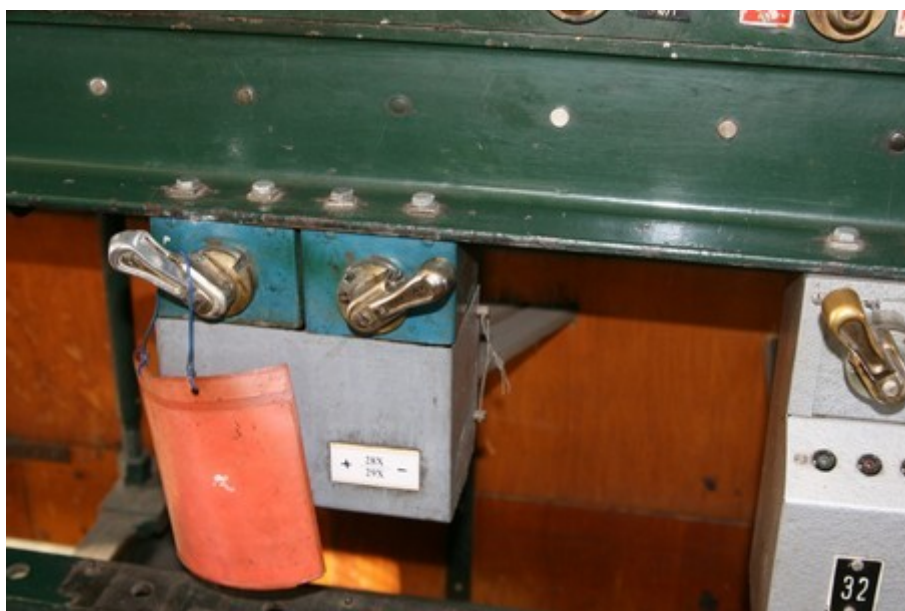
Obr. č. 15: Pohled na řadiče výhybek č. 34/35 a č. 28X/29X

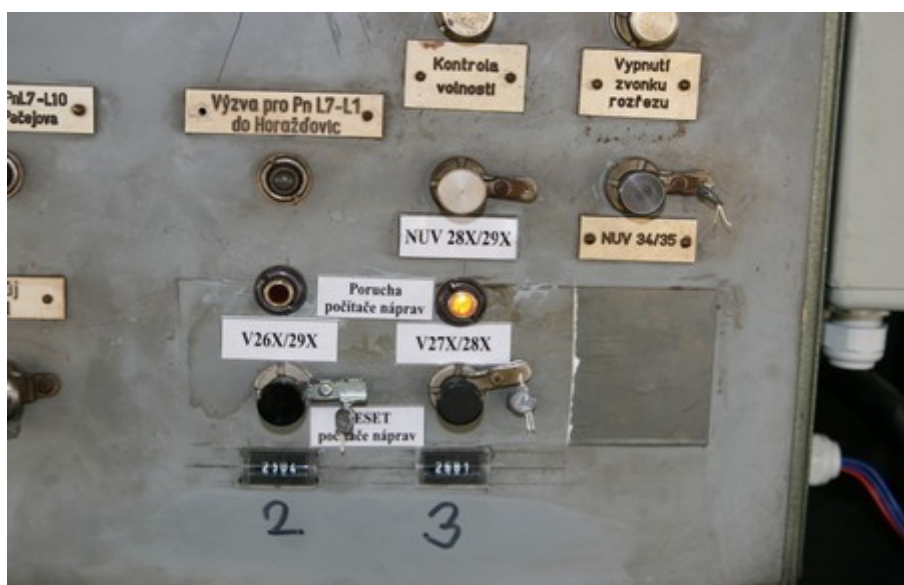
Obr. č. 16: Indikace poruchy počítačů náprav na indikační desce a tlačítko k nouzovému uvolnění úseků

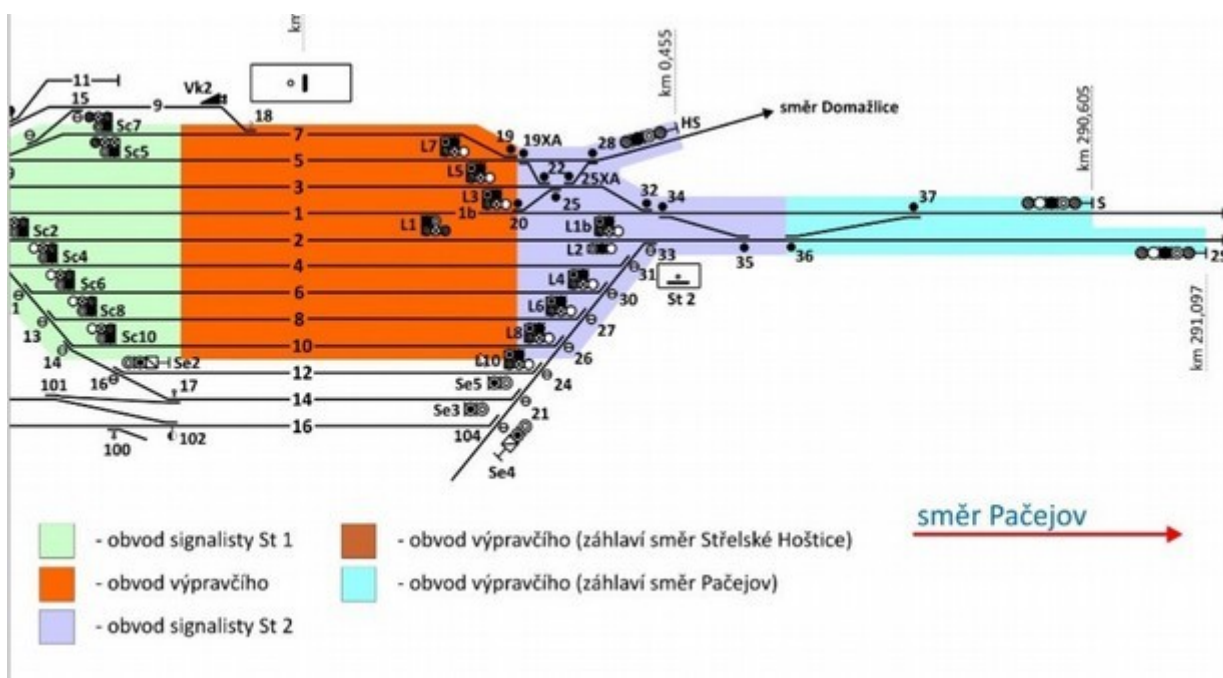
Tento SŘ stanovuje ve svém článku č. 71 obvody pro zjišťování volnosti vlakové cesty (viz obrázek č. 20). Dále SŘ v článku č. 76 stanovuje způsob zjištění, že vlak dojel/odjel celý.

Obr. č. 20: Schéma k čl. č. 71 SŘ žst. Horažďovice př. – část pačejovské zhlaví (SŘ ve znění změny č. 4 – platný v době vzniku MU) Zdroj: SŽDC

Z Průkazu způsobilosti SZZ a z další dokumentace stavby vyplývá, že výhybky č. 27X a 28X byly dány do užívání dne 15. 5. 2015. Dne 20. 5. 2015 vydal provozovatel dráhy SŽDC změnu č. 4 SŘ Horažďovice př., kterou však tyto nové výhybky nebyly do SŘ zaneseny.

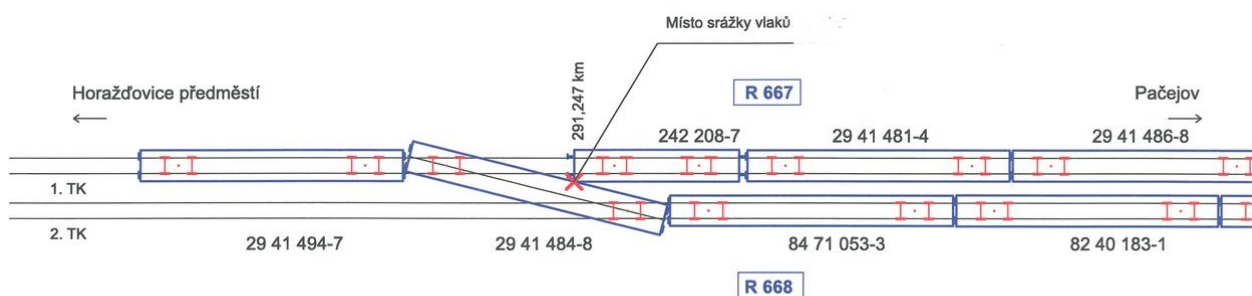
Přibližně v čase 12.45 h došlo v žst. Horažďovice předměstí k technické závadě na staničním zabezpečovacím zařízení. Došlo k poruše počítačů náprav na výhybkách č. 27 X a 28X, které se nacházejí na pačejovském zhlaví. Poruchu zjistil signalista St. 2 podle světelné indikace na indikační desce. Vznik poruchy ihned oznámil výpravčímu, který přivolal zaměstnance odborně způsobilého k údržbě a opravám zabezpečovacího zařízení. Z důvodu vzniklé poruchy nebylo možné zabezpečovat jízdy vlaků na pačejovském zhlaví běžnou obsluhou zabezpečovacího zařízení. Výpravčí proto zavedl ve 12.57 h pro St. 2 telefonické hlášení volnosti a správného postavení vlakové cesty. Ve 13.15 h přijel na 4. staniční kolej ze směru od Střelských Hoštic vlak R 668, který měl po uskutečnění výstupu a nástupu cestujících pokračovat dále v jízdě do žst. Pačejov. V té době se od Pačejova blížil vlak R 667. Z důvodu rekonstrukce stanice (zrušení některých kolejí – viz obr. č. 2) nebylo možné uskutečnit vjezd vlaku R 667 a odjezd vlaku R 668 současně, proto se výpravčí rozhodl nejprve uskutečnit odjezd vlaku R 668 ze 4. staniční koleje na 2. traťovou kolej do Pačejova a po odjezdu tohoto vlaku uskutečnit vjezd vlaku R 667 z 1. traťové koleje na 4. staniční kolej. Výpravčí nařídil signalistům přípravu vlakové cesty pro vlak R 668 ze 4. koleje do Pačejova a po ohlášení volnosti a správného postavení vlakové cesty signalistou St. 2 obsloužil tlačítko přivolávací návěsti. Vlak R 668 odjel ze 4. staniční koleje. Po odjezdu vlaku R 668 signalista St. 2 oznámil výpravčímu, že vlak R 668 odjel celý. Výpravčí nařídil signalistům přípravu vlakové cesty pro vlak R 667 od Pačejova na 4. staniční kolej. Signalista St. 2 v rámci přípravy této vlakové cesty obsloužil řadič výhybek 28X a 29X a přestavil tyto výhybky do vedlejšího (odbočného) směru. K přestavení výhybek došlo v době, kdy se na výhybce č. 28X ještě nacházela DV vlaku R 668, konkrétně došlo k přestavení výhybky mezi předním a zadním podvozkem vozu č. 50 54 29 41 484-8, který byl řazen jako 4. za lokomotivu. V důsledku přestavení výhybek pod jedoucím vlakem došlo k tomu, že lokomotiva, přední tři vozy a přední podvozek čtvrtého vozu pokračovaly v jízdě po záhlaví původním směrem na 2. traťovou kolej a zadní podvozek čtvrtého vozu a pátý (poslední) vůz jely přes výhybku 29X na záhlaví a dále na 1. traťovou kolej (viz obr. č. 21). Na širé trati došlo na 1. traťové koleji v km 291,247 ke srážce čtvrtého vozu vlaku R 668 s vlakem R 667, který stál v době srážky před vjezdovým návěstidlem 1S žst. Horažďovice předměstí. Následkem srážky došlo k vykolejení 4. a 5. vozu vlaku R 668 a lokomotivy vlaku R 667.

Obr. č. 21: Znázornění jízdy vlaku R 668 před srážkou s vlakem R 667 Zdroj: DI
