Střetnutí vlaku Os 5303 s osobním automobilem na železničním přejezdu
P5312, v km 52,066 na dráze železniční, celostátní, mezi železničními
stanicemi Žďárec u Skutče a Hlinsko v Čechách

Investigation Report of Railway Accident

Collision of regional passenger train No. 5303 with a car at the level crossing
P5312 between Žďárec u Skutče and Hlinsko v Čechách stations

č. j.: 6-3986/2015/DI

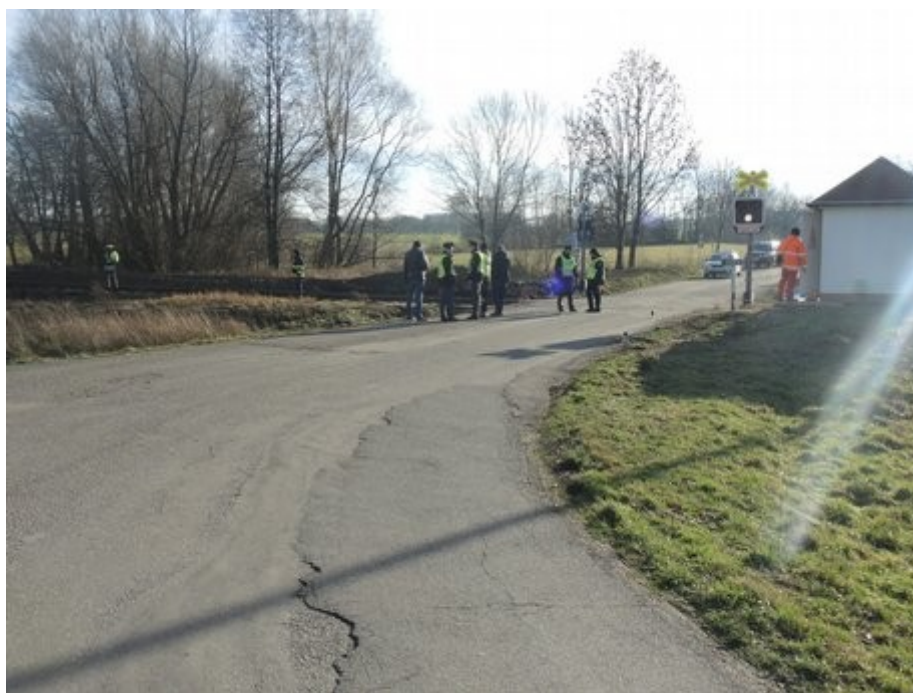
Obr. č. 1: Pohled na místo vzniku MU

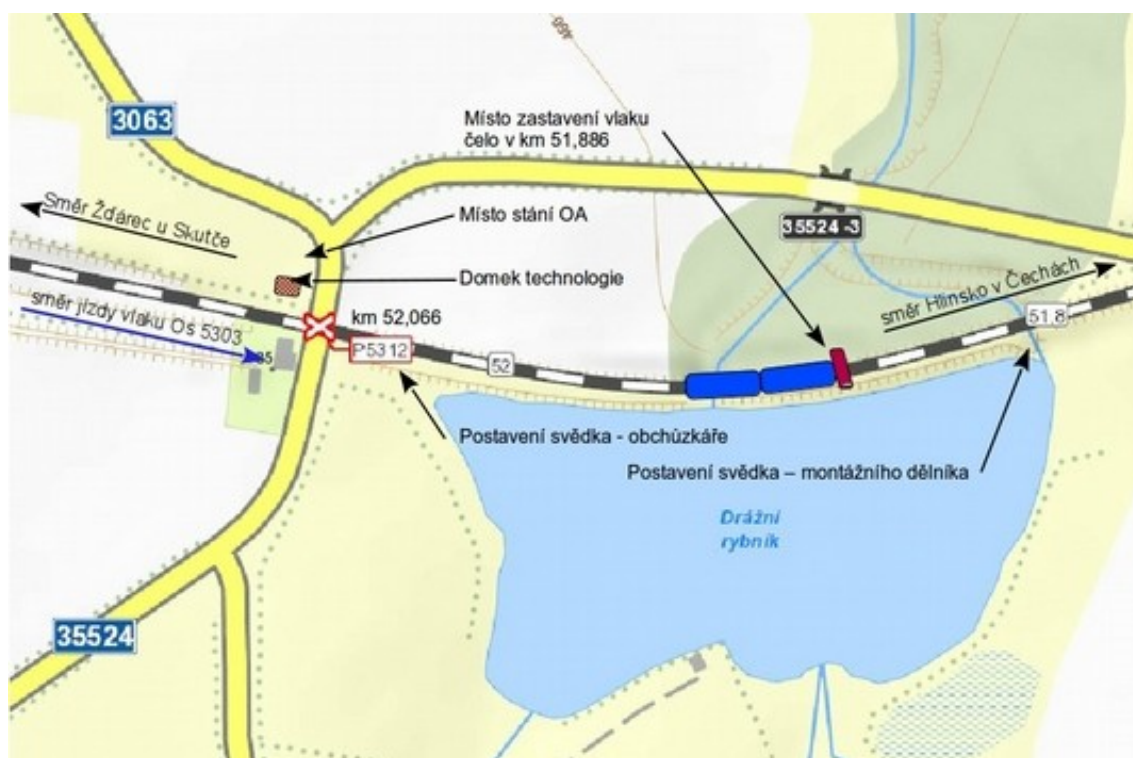
Obr. č. 2: Schéma místa MU

železniční přejezd (dále též přejezd) P5312 byl zabezpečený světelným zabezpečovacím zařízením bez závor. Vlak Os 5303 vjížděl na přejezd, na kterém bylo PZZ ve výstraze a informovalo uživatele pozemní komunikace, že se k němu blíží vlak. Řidič OA vjel na přejezd vlevo ve směru jízdy vlaku, když před tím vjel na pozemní komunikaci z pravé strany, kde byl OA před vznikem MU odstaven. Řidič při tom nerespektoval světelnou a zvukovou výstrahu přejezdového zabezpečovacího zařízení a vjel na přejezd přímo před příjíždějící vlak.

Po střetnutí došlo k zaklínění OA pod čelem HDV a jeho tlačení vlakem Os 5303 až do místa zastavení v km 51,886, tj. 180 m od přejezdu. Vlivem srážky byl OA zcela zdemolován a poškozeno bylo čelo řídicího vozu řady 914. Nárazníky vlaku Os 5303 se nacházely v interiéru pod střechou OA a po zastavení zasahovaly až na druhou stranu jeho karoserie. Od přejezdu až do místa zastavení byly především vlevo ve směru jízdy vlaku Os 5303, kde byl nákladový prostor OA, nalezeny předměty, hlavně nářadí, které z OA po srážce a následném tlačení vlakem vypadly.

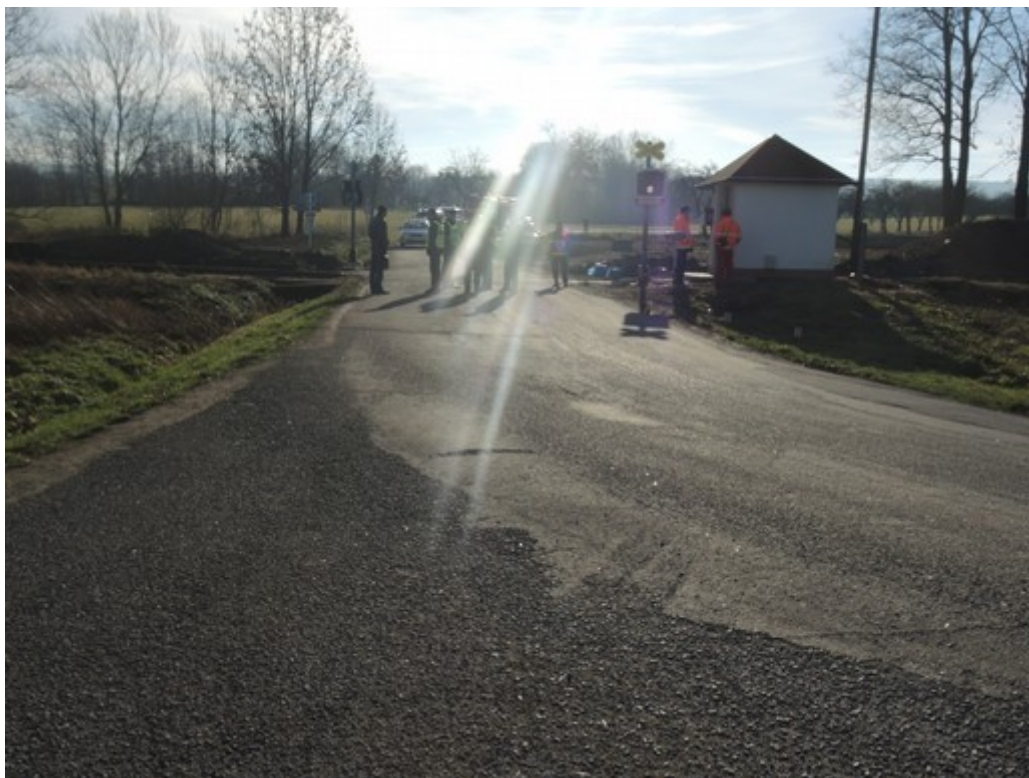
Obr. č. 3: Svít slunce ve směru jízdy OA po vzniku MU

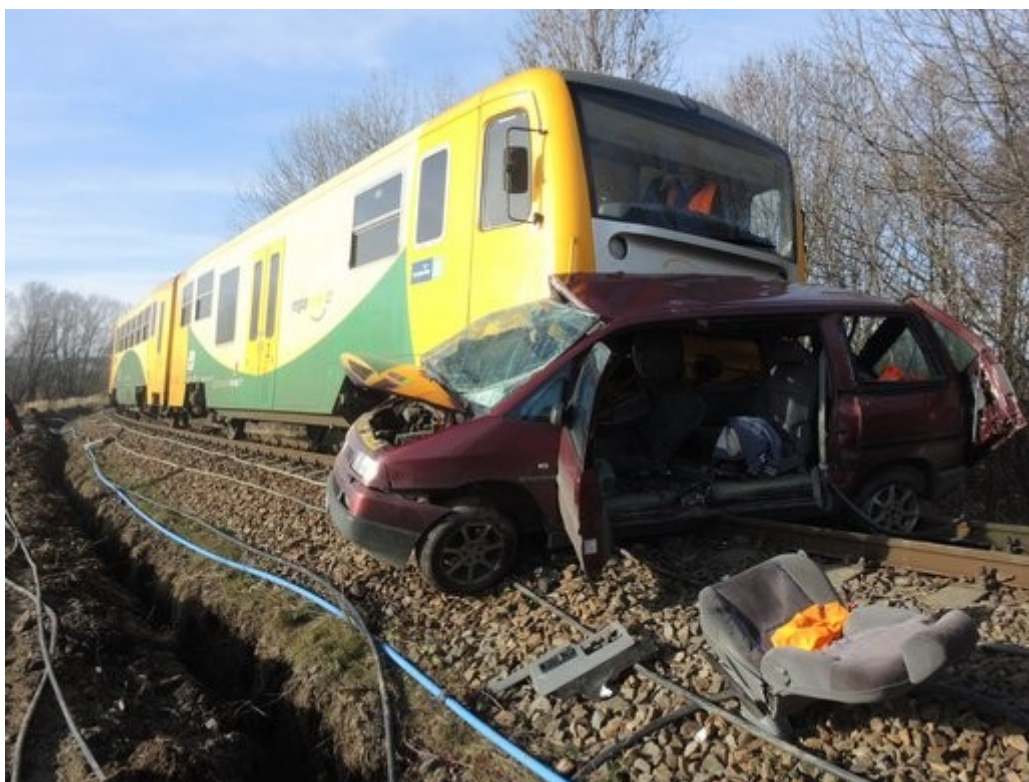
Obr. č. 4: Celkový pohled na OA a vlak Os 5303

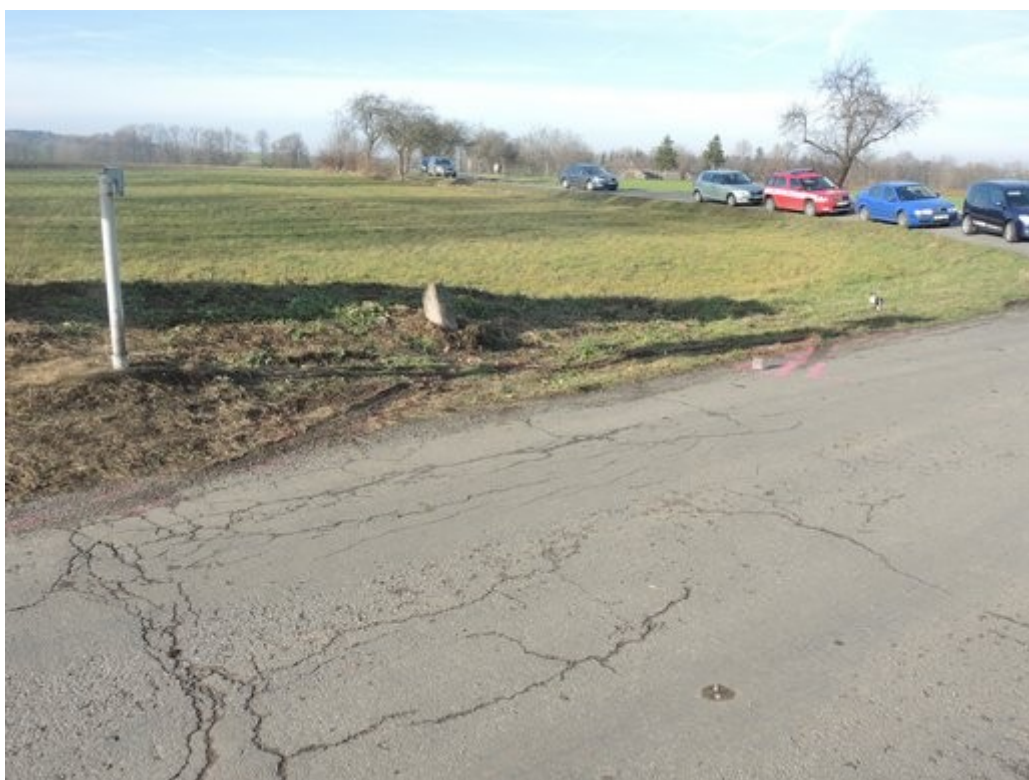
Řidič OA, ve kterém byli 3 spolucestující, vjížděl na pozemní komunikaci z místa ležící mimo ni, za technologickým domkem přejezdu, ve vzdálenosti 5 m od výstražníku PZZ ze směru od Oldřetic (Žďárce u Skutče). Řidič tak měl na tento výstražník dostatečný rozhled a i přes malou vzdálenost mohl a měl registrovat světelnou a zvukovou výstrahu dávanou PZZ. Svědek vypověděl, že řidič OA vjel na pozemní komunikaci zleva ve směru jízdy vlaku Os 5303, s prokluzem hnaných kol, bezprostředně na přejezd, na nějž již také vjížděl vlak. Strojvedoucí vlaku Os 5303 při jízdě k přejezdu viděl dotčený OA a z jeho pohledu mu připadalo, že OA jede pomalu k přejezdu z důvodu dávané výstrahy PZZ. Vzhledem k tomu, že rychlost vlaku Os 5303 byla při vjezdu na přejezd $73 \text{ km} \cdot \text{h}^{-1}$, nestihl strojvedoucí na vjezd OA nijak zareagovat a došlo ke střetnutí s pravou stranou karoserie OA, vozidlo se zaklínilo pod čelo HDV a bylo tlačeno 180 m až do místa zastavení v km 51,886. Oba nárazníky čela vlaku zasahovaly do interiéru vozidla, bezmála až k levé straně OA, pravý nárazník v místech řidiče a spolujezdce, levý do zavazadlového prostoru za zadními sedačkami. Po obou stranách trati za přejezdem ve směru jízdy vlaku byly nalezeny věci z vnitřního prostoru OA a úlomky součástí OA. Řidič OA zjevně nerespektoval světelné a zvukové výstražné znamení PZZ bez závor a vjel na přejezd v době jízdy vlaku Os 5303 přes tento přejezd.

Obr. č. 5: Místo stání (vyjetí) OA za technologickým domkem před vznikem MU

- při rekonstrukcích, modernizacích a zřizování železničních přejezdů vždy provádět celkovou analýzu řešení a rizik, a na jejím základě zvolit nejvhodnější variantu celkového uspořádání přejezdu, přičemž se maximálně vyvarovat vytváření nových překážek zhoršujících (negativně ovlivňujících) rozhledy řidiče silničního vozidla na přilehlé úseky tratí (např. překážky v podobě technologických (reléových) domků, protihlukových stěn apod.), resp. eliminovat výskyt těchto překážek na naprosto nezbytné množství a minimalizovat jejich velikost (rozměry), byť by jejich situování neodporovalo ustanovení právních předpisů a norem. Zároveň neopomíjet možnost použití inteligentních technologií a periférií nevyžadujících umístění řídicí technologie přejezdového zabezpečovacího zařízení do technologického (reléového) domku.

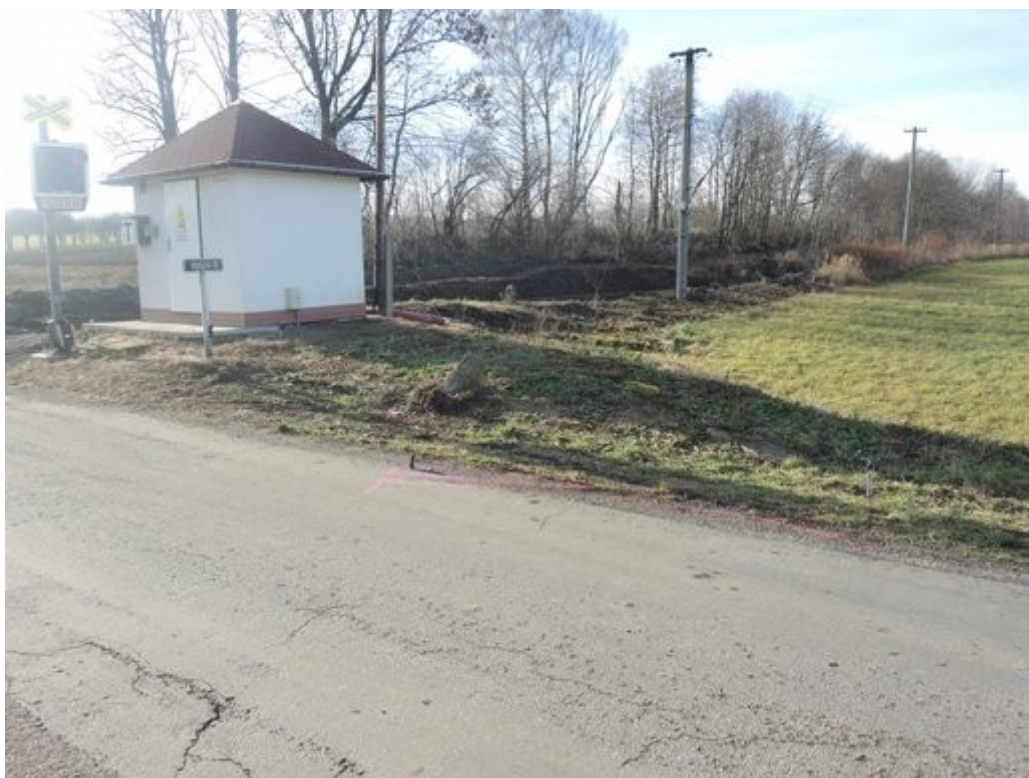
- OA ztratil na chvíli z dohledu z důvodu domku technologie umístěného před přejezdem v jeho směru jízdy, poté již viděl, jak jede OA pomalu přes přejezd. Na tuto událost nestihl před vznikem MU zareagovat;

Obr. č. 6: Pohled z místa vyjetí OA směrem k výstražníku za technologickým domkem zabezpečovacího zařízení
